RAPPORT D'INVESTIGATION T23-10767

**Conservatoire National supérieur de Musique et de
Danse de Paris
209 avenue Jean Jaurès
75019 – PARIS**

INVESTIGATION DES CANALISATIONS D'ASSAINISSEMENT

OCTOBRE 2023

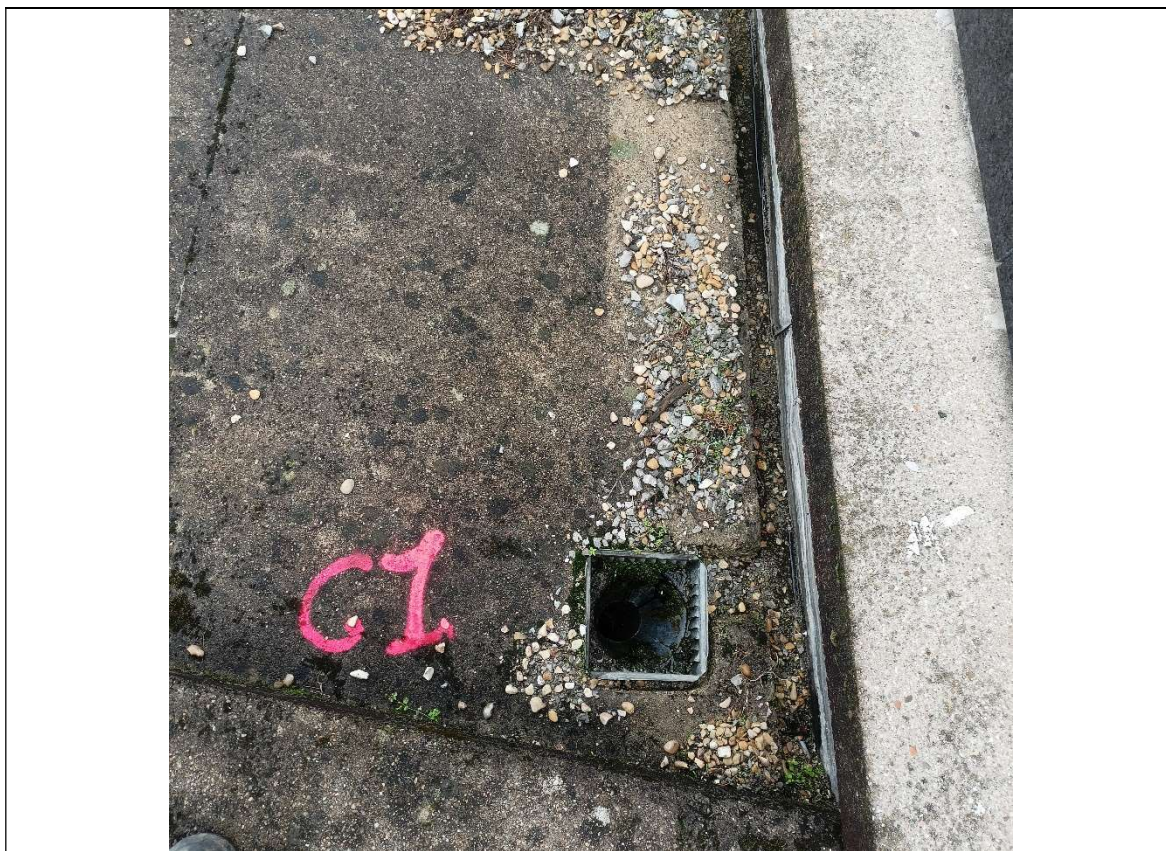
Photo n° 1 : Vue sur C1

BILAN D'INSPECTION				
	Longueur inspectée	Essai d'étanchéité	Observations	PRECONISATIONS
C1 → AVAL F 70	0.50m	Non	<ul style="list-style-type: none"> - Obstruction au départ - Corrosion - Blocage caméra 	<ul style="list-style-type: none"> - L'état et la section réduite du collecteur ne nous permet pas de l'inspecter dans son intégralité - Curage mécanique préconisé avant réinspection - Chemisage éventuel
C2 → AVAL F 70	0.50m	Non	<ul style="list-style-type: none"> - Obstruction au départ - Corrosion - Blocage caméra 	<ul style="list-style-type: none"> - L'état et la section réduite du collecteur ne nous permet pas de l'inspecter dans son intégralité - Curage mécanique préconisé avant réinspection - Chemisage éventuel
C3 → AVAL F 70	12.30m	Non	<ul style="list-style-type: none"> - 2 branchements 	<ul style="list-style-type: none"> - Curage mécanique - Chemisage sur 5ml - Ouverture de 2 branchements

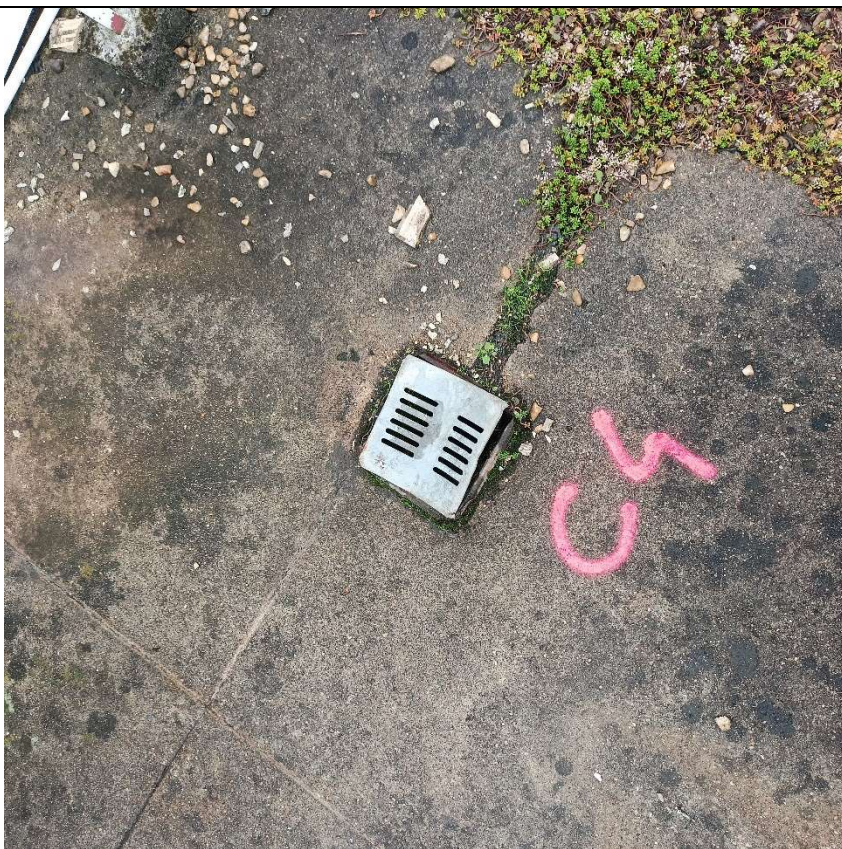
Photo n° 4 : Vue sur C4

C4 → AVAL F 70	0.70m	Non	<ul style="list-style-type: none"> - Obstruction au départ - Corrosion - Blocage caméra 	<ul style="list-style-type: none"> - L'état et la section réduite du collecteur ne nous permet pas de l'inspecter dans son intégralité - Curage mécanique préconisé avant réinspection - Chemisage éventuel
C5 → AVAL F 100	8.50m	Non	<ul style="list-style-type: none"> - Blocage caméra 	<ul style="list-style-type: none"> - Curage mécanique - Chemisage sur 7.5ml

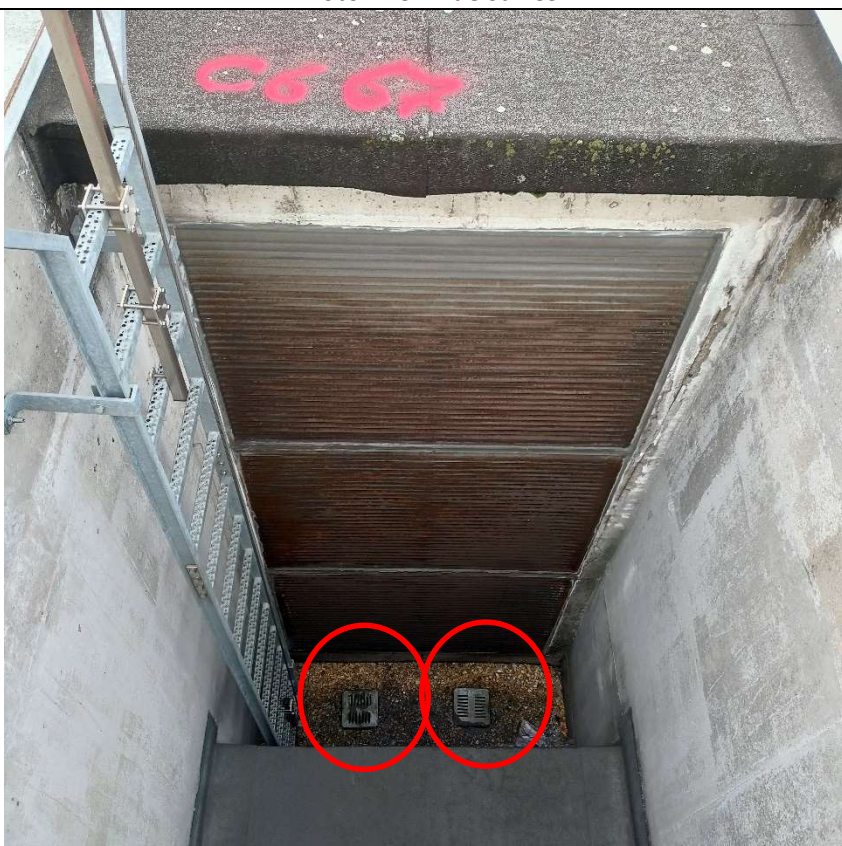
Photo n° 6 : Vue sur C6 et C7

C6 → AVAL F 70	1.40m	Non	<ul style="list-style-type: none"> - Obstruction au départ - Corrosion - Blocage caméra 	<ul style="list-style-type: none"> - Curage mécanique
C7 → AVAL F 70	2.00m	Non	<ul style="list-style-type: none"> - Corrosion - Blocage caméra suite à une succession de coudes 	<ul style="list-style-type: none"> - L'état et la section réduite du collecteur ne nous permet pas de l'inspecter dans son intégralité - Curage mécanique préconisé avant réinspection - Chemisage éventuel
C8 → AVAL F 100	25.20m	Non	<ul style="list-style-type: none"> - Corrosion - Concrétions - 3 branchements 	<ul style="list-style-type: none"> - Curage mécanique - Chemisage sur 6.50ml - Ouverture de 3 branchements
C9 → AVAL F 100	0.20m	Non	<ul style="list-style-type: none"> - Blocage caméra sur la naissance en plomb déformée 	<ul style="list-style-type: none"> - Curage - Chemisage sur 1.00ml
C10 → AVAL F 100	1.00m	Non	<ul style="list-style-type: none"> - Déversement en dauphin après 1.00ml directement sur l'étanchéité en polystyrène extrudé le long des pans coupés 	<ul style="list-style-type: none"> - RAS

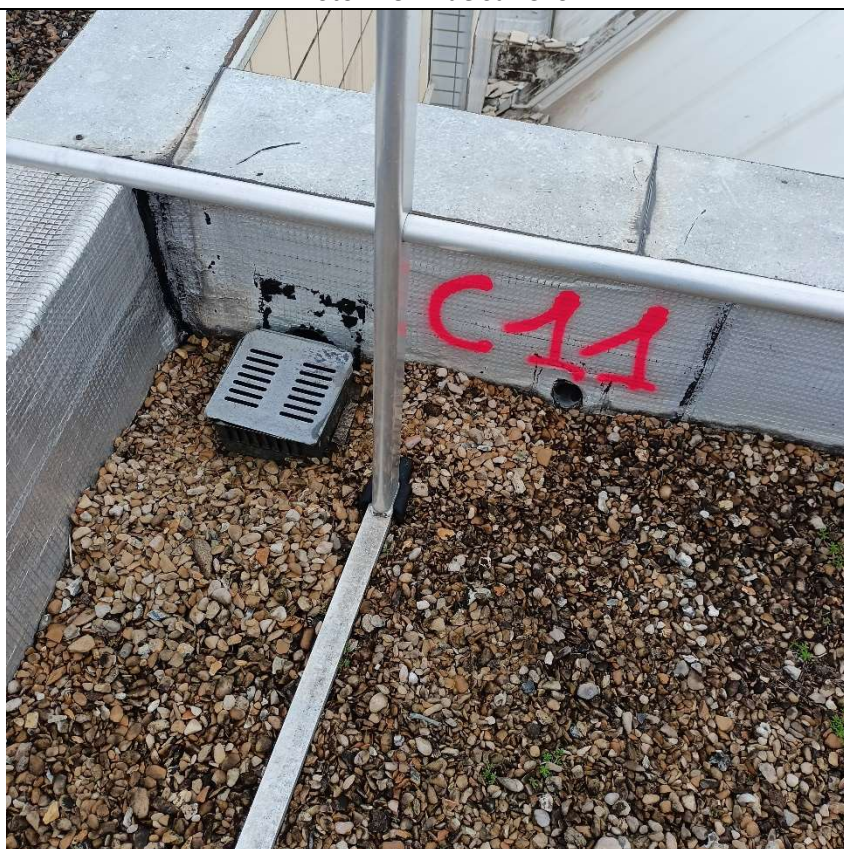
C11 → AVAL F 100	0.00m	Non	<ul style="list-style-type: none"> - Déversement en dauphin 	<ul style="list-style-type: none"> - RAS
C12 → AVAL F 100	1.00m	Non	<ul style="list-style-type: none"> - Déversement en dauphin après 1.00ml directement sur l'étanchéité en polystyrène extrudé le long des pans coupés 	<ul style="list-style-type: none"> - RAS
C13 → AVAL F 100	1.00m	Non	<ul style="list-style-type: none"> - Déversement en dauphin après 1.00ml directement sur l'étanchéité en polystyrène extrudé le long des pans coupés 	<ul style="list-style-type: none"> - RAS

Photo n° 10 : Vue sur C11 (non inspectée car descente en dauphin vers courive)

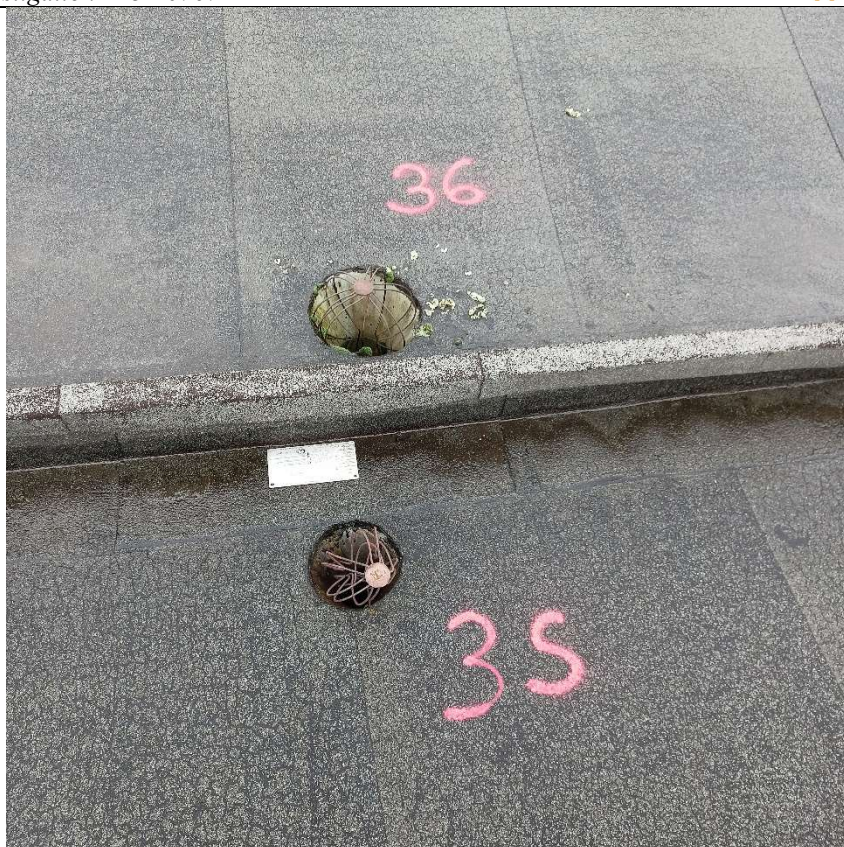
Photo n° 33 : Vue sur C35 et C36

C35 → AVAL F 100	9.20m	Non	<ul style="list-style-type: none"> - Corrosion - Dégradation partielle du revêtement - Emboitement légèrement désaligné (désaxé) verticalement 	<ul style="list-style-type: none"> - Curage mécanique - Chemisage sur 5.00ml
C36 → AVAL F 100	19.50m	Non	- RAS	- RAS
C37 → AVAL F 100	5.80m	Non	- Corrosion	<ul style="list-style-type: none"> - Curage mécanique - Chemisage sur 3.00ml
C38 → AVAL F 100	0.50m	Non	- RAS	- RAS
C39 → AVAL F 150	4.60m	Non	- RAS	- RAS
C40 → AVAL F 150	0.90m	Non	- RAS	- RAS
C41 → AVAL F 125	33.00m	Non	<ul style="list-style-type: none"> - Défaut d'aspect - Corrosion 	<ul style="list-style-type: none"> - Curage mécanique - Chemisage sur 10.00ml
C42 → AVAL F 125	33.40m	Non	<ul style="list-style-type: none"> - Défaut d'aspect - Corrosion 	<ul style="list-style-type: none"> - Curage mécanique - Chemisage sur 10.00ml

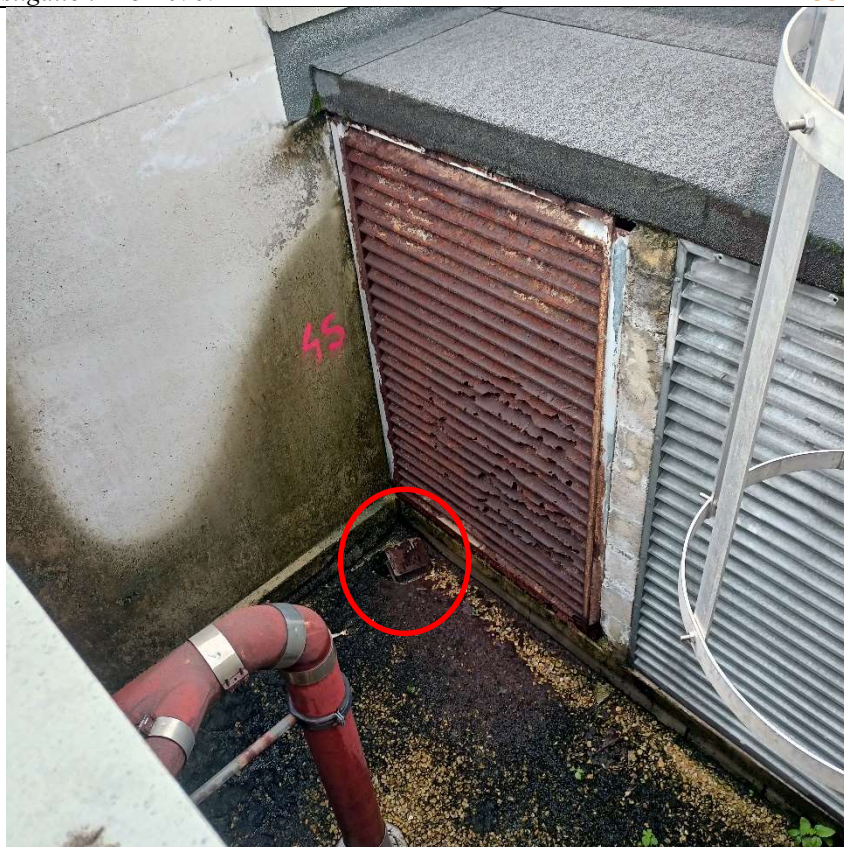
Photo n° 41 : Vue sur C45

C43 → AVAL F 150	26.00m	Non	- RAS	- RAS
C44 → AVAL F 100	28.50m	Non	- RAS	- RAS
C45 → AVAL F 100	0.00m	Non	- Dépôt de graviers 100% - Blocage caméra	- Curage mécanique - Chemisage sur 1.00ml
C46 → AVAL F 100	22.70m	Non	- Corrosion - Flache - Dégradation du revêtement - Dépôt de graviers 10%	- Curage mécanique - Chemisage sur 6.00ml - Ouverture d'un branchement
C47 → AVAL F 100	0.50m	Non	- Corrosion - Blocage caméra	- L'état et la section réduite du collecteur ne nous permet pas de l'inspecter dans son intégralité - Curage mécanique préconisé avant réinspection - Chemisage éventuel
C48 → AVAL F 125	2.80m	Non	- Fissure longitudinale - Dépôt de boue épaisseur 80% - Obstruction totale - Blocage caméra	- L'état et la section réduite du collecteur ne nous permet pas de l'inspecter dans son intégralité - Curage mécanique et hydraulique préconisé avant réinspection - Chemisage éventuel
C49 → AVAL F 125	0.20m	Non	- Dépôt de graviers 100% - Blocage caméra	- L'état et la section réduite du collecteur ne nous permet pas de l'inspecter dans son intégralité - Curage mécanique et hydraulique préconisé avant réinspection

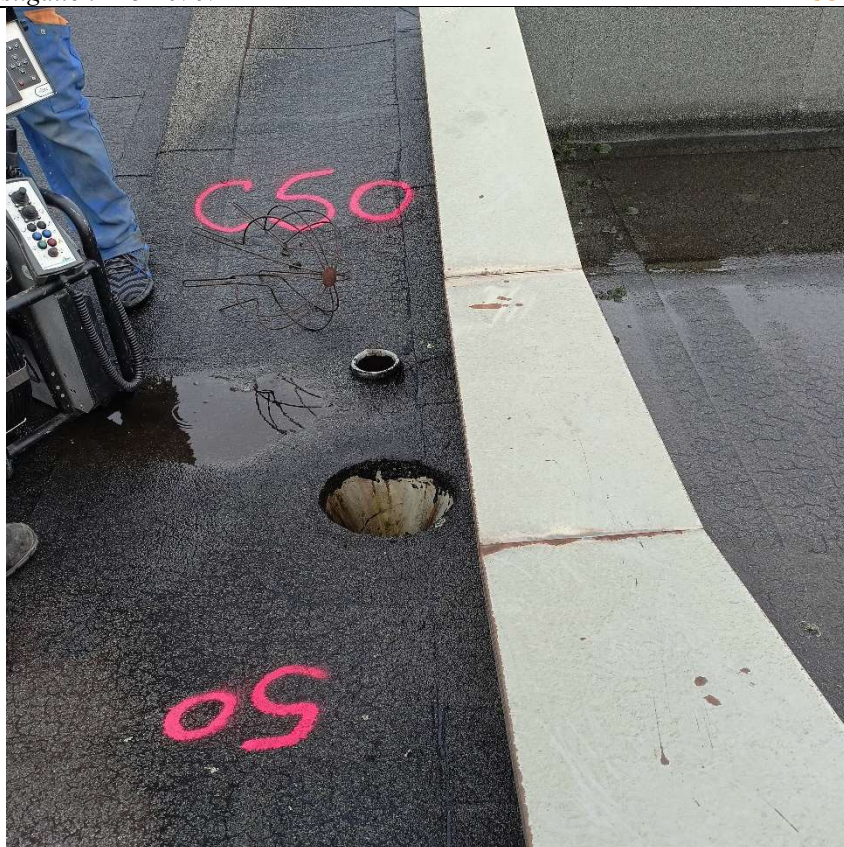
Photo n° 45 : Vue sur C50

- Chemisage éventuel				
C50 → AVAL F 150	12.00m	Non	<ul style="list-style-type: none"> - Flache - Dépôt de laitance - Dégradation partielle du revêtement 	- Remplacement traditionnel du tronçon après étude approfondie
C51 → AVAL F 70	19.10m	Non	<ul style="list-style-type: none"> - Corrosion - Dépôt de graviers 30% - Dégradation partielle du revêtement 	- Remplacement en traditionnel des parties apparentes (dans les faux plafonds/coffrage) du 3 ^{ème} étage.
C52 → AVAL F 70	5.00m	Non	<ul style="list-style-type: none"> - Dépôt de béton d'une épaisseur de 10% - Blocage caméra 	<ul style="list-style-type: none"> - L'état et la section réduite du collecteur ne nous permet pas de l'inspecter dans son intégralité - Curage mécanique et hydraulique préconisé avant réinspection - Chemisage éventuel
C53 → AVAL F 70	6.60m	Non	<ul style="list-style-type: none"> - Corrosion - Dépôt de graviers 100% - Blocage caméra 	<ul style="list-style-type: none"> - L'état et la section réduite du collecteur ne nous permet pas de l'inspecter dans son intégralité - Curage mécanique et hydraulique préconisé avant réinspection - Chemisage éventuel

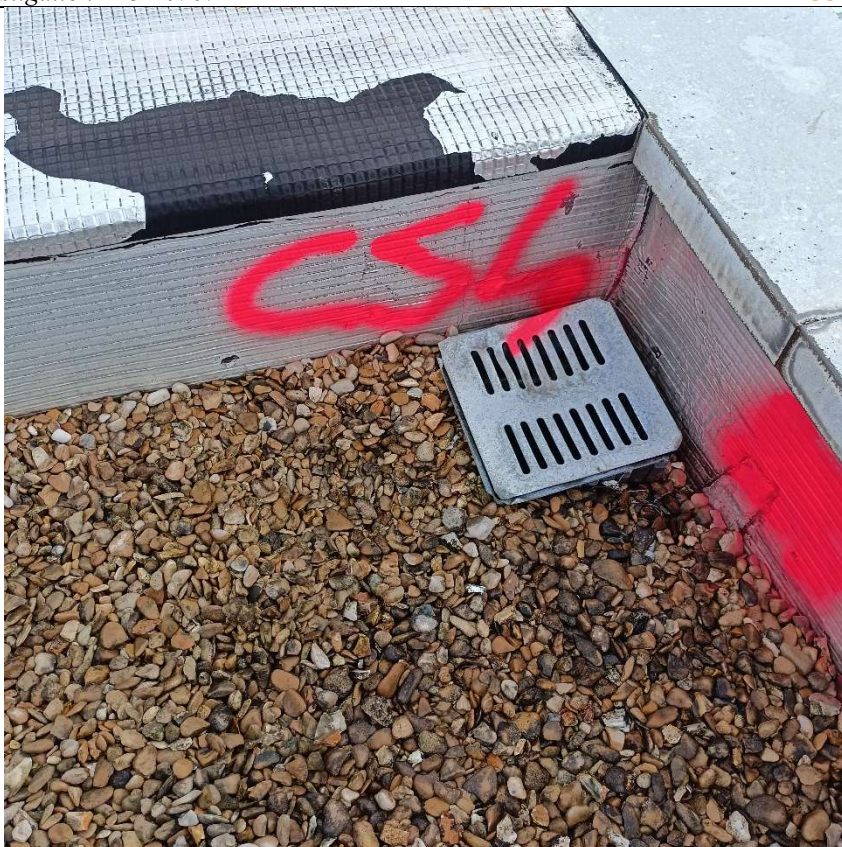
Photo n° 49 : Vue sur C54

C54 → AVAL F 100	5.50m	Non	<ul style="list-style-type: none"> - Blocage caméra 	<ul style="list-style-type: none"> - L'état et la section réduite du collecteur ne nous permet pas de l'inspecter dans son intégralité - Curage mécanique et hydraulique préconisé avant réinspection - Chemisage éventuel

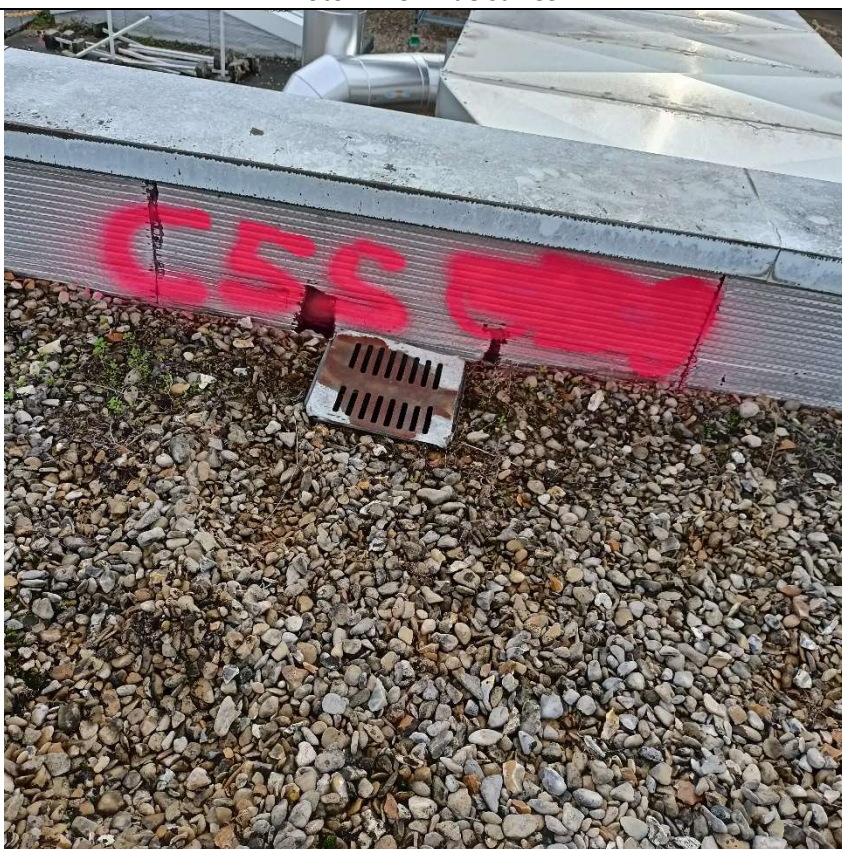
Photo n° 50 : Vue sur C55

C55 → AVAL F 100	6.60m	Non	<ul style="list-style-type: none"> - Dépôt de concrétions de carbonates de calcium - Flache - Dépôt de graviers 100% - Blocage caméra 	<ul style="list-style-type: none"> - L'état et la section réduite du collecteur ne nous permet pas de l'inspecter dans son intégralité - Curage mécanique et hydraulique préconisé avant réinspection - Chemisage éventuel
C56 → AVAL F 70	4.40m	Non	- RAS	- RAS
C57 → AVAL F 100	6.80m	Non	<ul style="list-style-type: none"> - Corrosion - Dégradation partielle du revêtement - Blocage caméra 	<ul style="list-style-type: none"> - Impossibilité de chemiser sur une longue distance due à une succession de coudes à 90°
C58 → AVAL F 100	5.20m	Non	<ul style="list-style-type: none"> - Corrosion - Dégradation partielle du revêtement - Blocage caméra 	<ul style="list-style-type: none"> - Impossibilité de chemiser sur une longue distance due à une succession de coudes à 90°

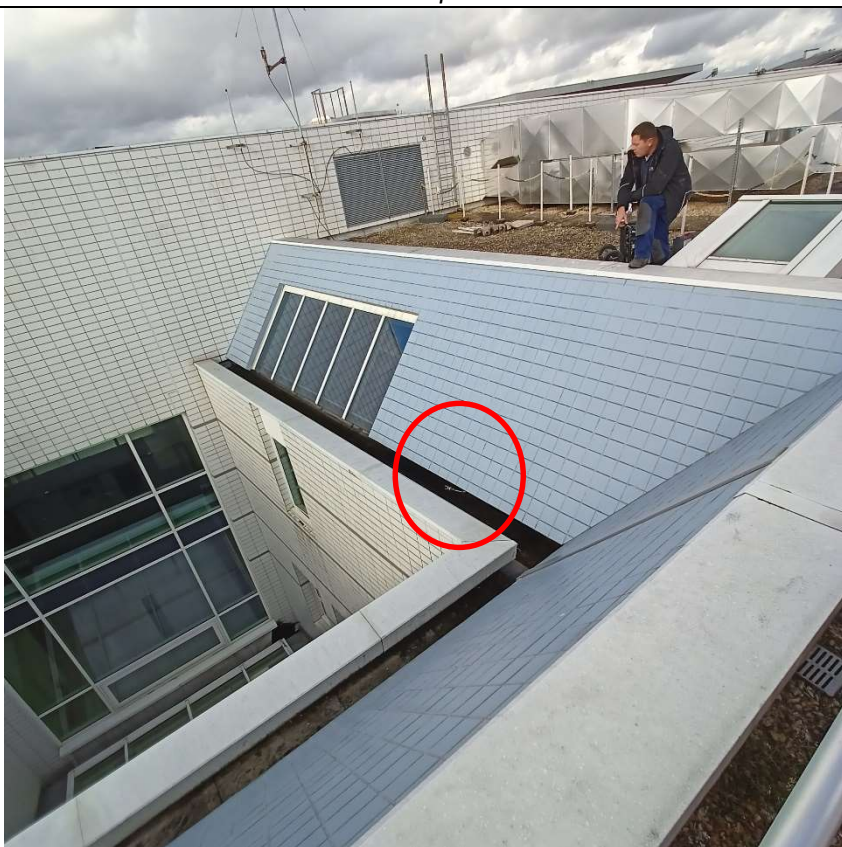
Photo n° 54 : Vue sur arrivée de la caméra le long des rampants (même cheminement pour les colonnes C10, C12, C13, C14, C15 et C16)

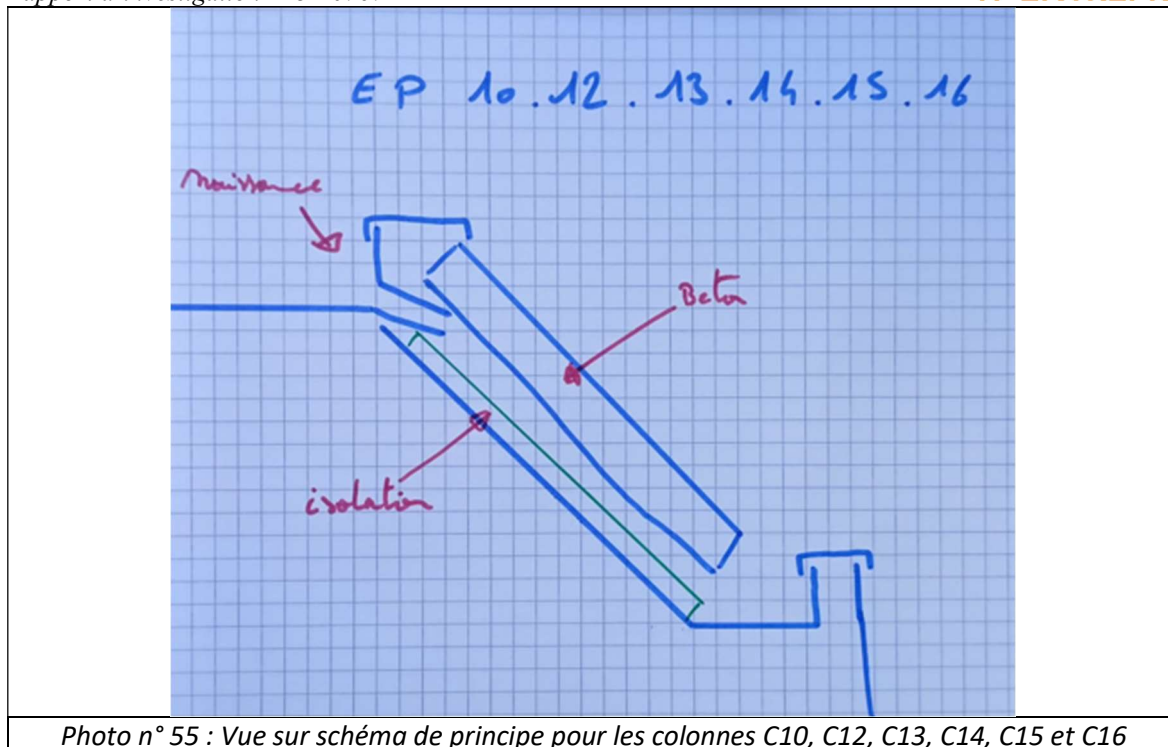
Photo n° 55 : Vue sur schéma de principe pour les colonnes C10, C12, C13, C14, C15 et C16
