CHÂTEAU DE COMPIÈGNE

THÉÂTRE LOUIS-PHILIPPE

**RESTAURATION DU THÉÂTRE
INTERVENTIONS D'URGENCE**

DOSSIER DE CONSULTATION DES ENTREPRISES

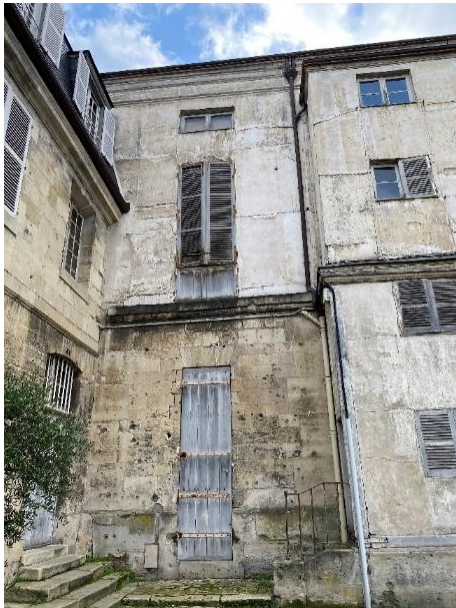
L'état de conservation de la façade Ouest, et plus particulièrement des galeries, est très préoccupant. Outre les innombrables fissures structurelles ou superficielles, la quasi-totalité de la galerie déverse vers la rue. Le défaut d'entretien des descentes d'eaux pluviales, a profondément altéré les pans de bois au point de nécessiter un étaieement d'urgence.

Façade Ouest (rue d'Ulm)

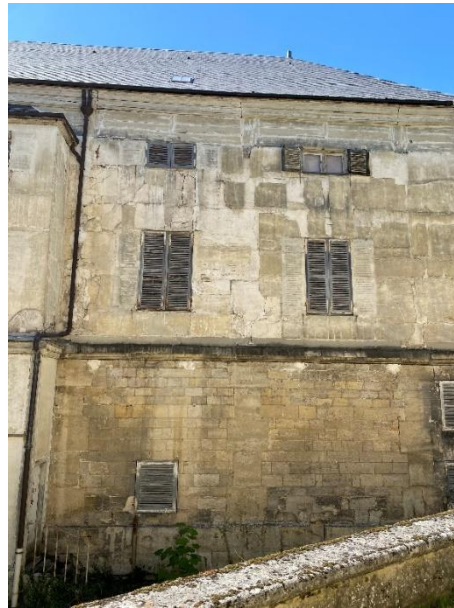
D'importantes infiltrations d'eau sont visibles sur les parements en pierre de la façade datant du XVIII^{ème} siècle, liées au décaissement de la cour du Pistolet. Ces infiltrations entraînent de nombreux désordres sur les pierres de taille (desquamations, colonisations végétales importantes). Les parties hautes de la façade ont perdu la quasi-totalité de leur enduit et les bois désormais apparents sont exposés aux intempéries.

Façade Est (cour du Pistolet)

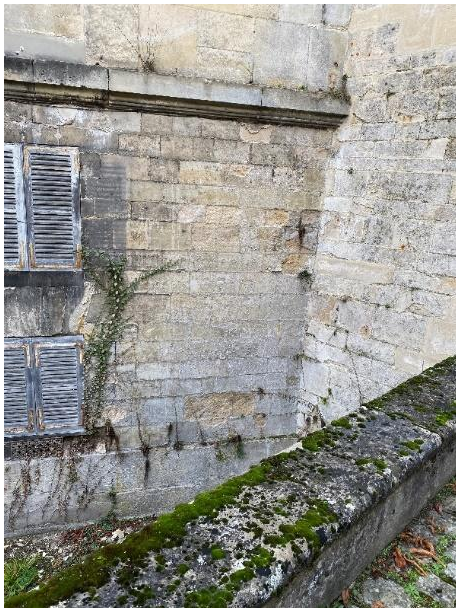
Détail façade Est

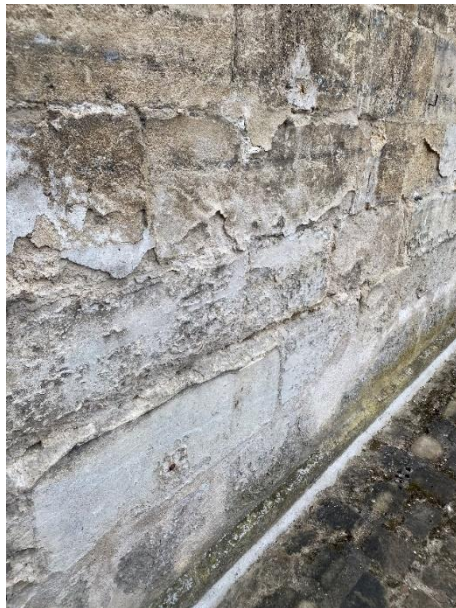
Sa partie enterrée est importante ; la gestion aléatoire des eaux pluviales et les eaux de percolation constantes du jardin maintiennent une humidité permanente et importante des maçonneries. Il en résulte une forte dégradation des parements intérieurs du fond de scène et des remontées capillaires sur près de deux mètres des parements de la façade sur le jardin des roses. Les parements en pierre présentent des desquamations, des joints dégradés et une présence importante de sels.

Façade Nord (jardin des roses) – importantes desquamations.

Vu l'ampleur des altérations causées par les infiltrations d'eau, il conviendra dans un premier temps, une fois le drainage mis en place dans le jardin des roses, de laisser sécher les parements en pierre de taille et de ventiler l'ensemble des zones mitoyennes du mur Nord. Pour améliorer le séchage, nous préconisons la purge de l'ensemble des joints en ciment et la purge en rechange des joints au mortier de chaux. Par ailleurs, nous recommandons de laisser aussi longtemps que nécessaire les joints sans remplissage.

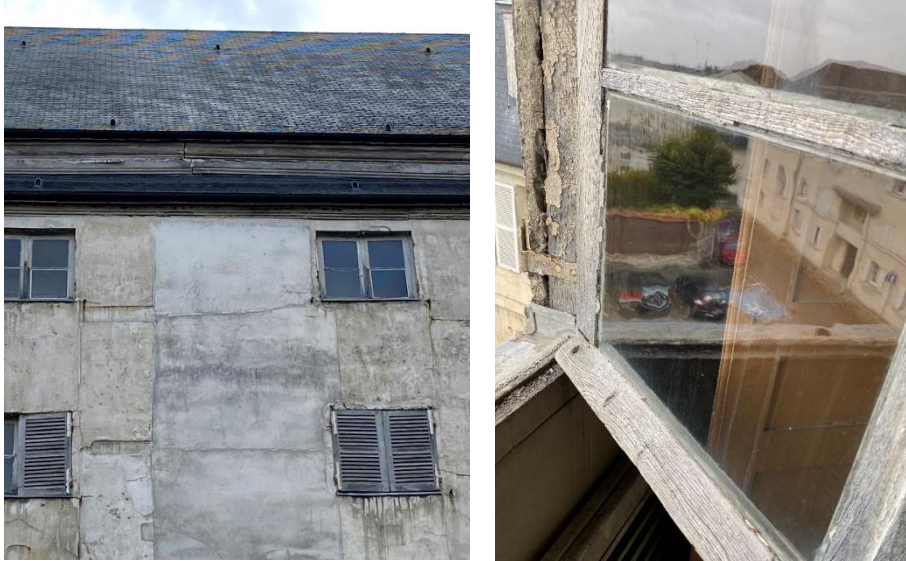
L'état général, très vétuste, présente une importante fissuration liée à la dégradation des pans de bois. La galerie de la rue d'Ulm est d'ailleurs étayée de manière importante afin d'éviter son décrochement et son basculement sur la rue. Les enduits plâtre et chaux sont à bout d'usage et tombent sur la voie publique ; un filet de protection a été installé pour contenir les chutes.

Les menuiseries sont dans un état dégradé. Certaines persiennes ont disparu et plusieurs menuiseries ont été vissées pour éviter leur ouverture. La tenue des vitrages n'est plus assurée ; ils menacent de tomber.

Fissuration importante de l'enduit et état des menuiseries

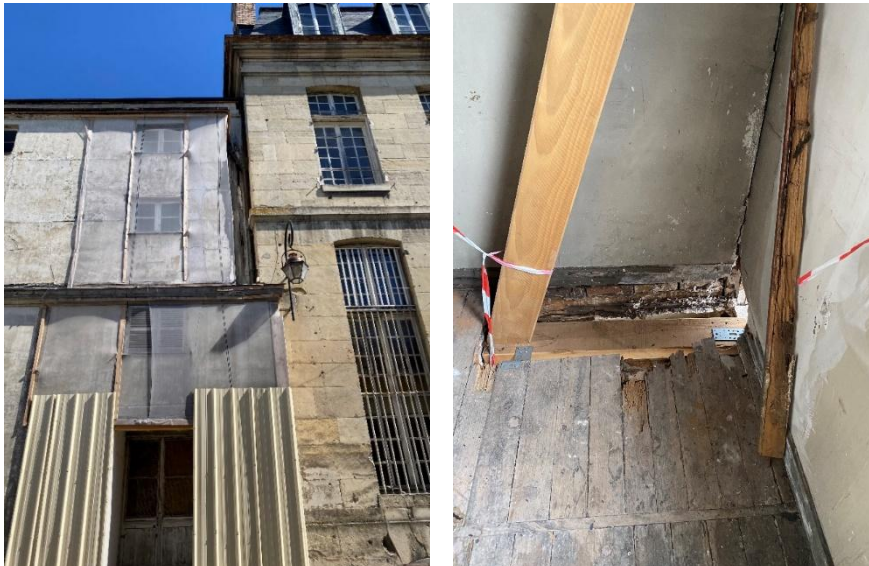
Détail de la partie étayée des galeries Détails des zones étayées à l'intérieur des galeries

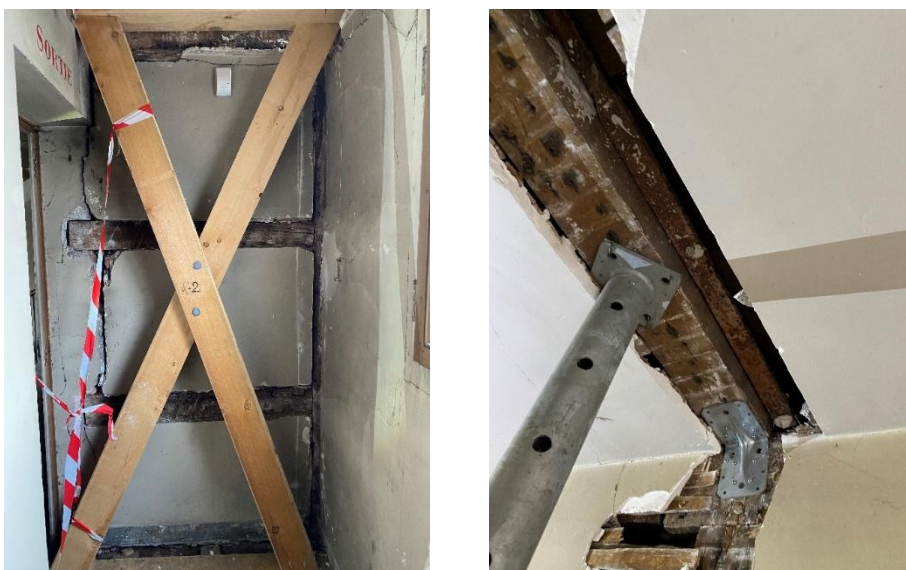
Détails des zones étayées à l'intérieur des galeries

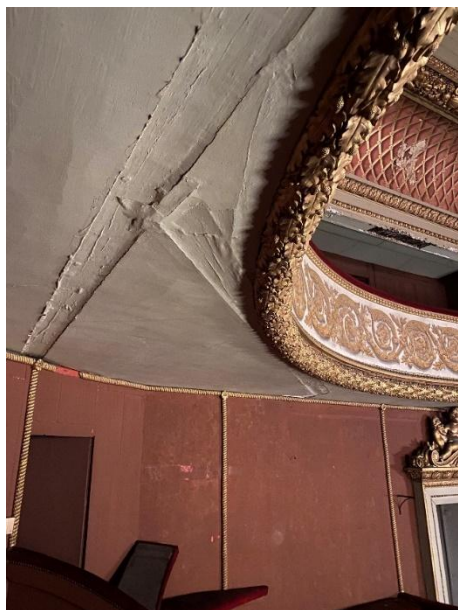
Structurellement, la salle de spectacle ne présente pas de défaut particulier visible. On notera simplement que la sous-face en plâtre des balcons laisse apparaître de manière importante, la structure en bois et que des fissures secondaires sont visibles, laissant penser à un léger tassement ou mouvement de la structure, sans gravité apparente. La dégradation des galeries extérieures des façades, structurellement dépendantes des planchers des balcons, peut être à l'origine des fissures des sous faces en plâtre.

Sous-face du troisième balcon

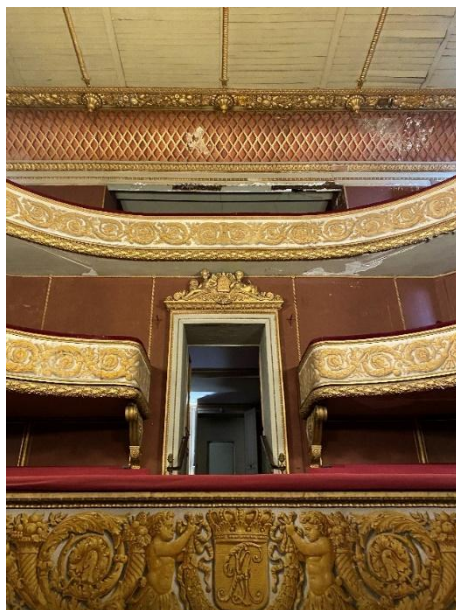
Loge officielle, détail de la toile peinte avec le chiffre des souverains ; en haut à droite, zones impactées par les infiltrations d'eau.

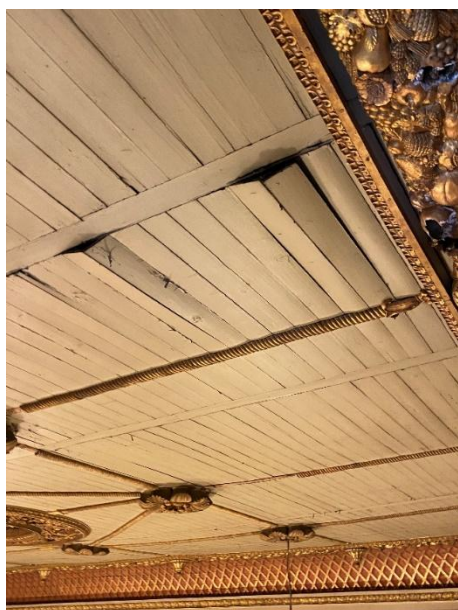
Nous constatons d'importantes fissures du plâtre et la perte de décors peints. Dans cette même zone, le plafond lambrissé est déformé par l'humidité avec des assemblages ouverts et la perte d'éléments de décors en staff doré. Au-dessous, les toiles peintes des balcons, ainsi que la frise à feuilles de chêne présentent des lacunes et des traces de coulures.

Partie désorganisée du plafond

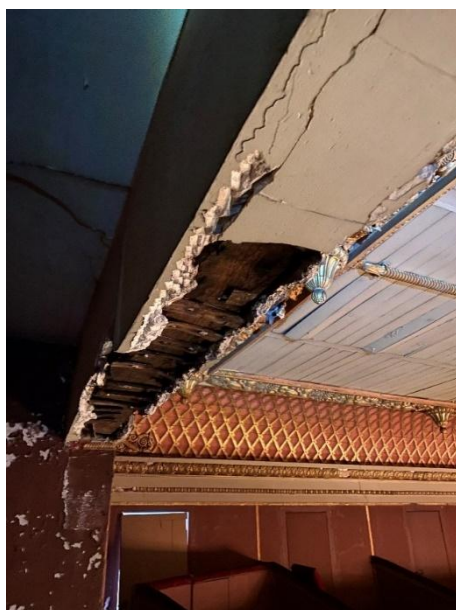
Le plafond, les voussures et le linteau du poulailler, présentent d'importantes pathologies (localisées à l'angle Sud-Ouest de la pièce) liées aux infiltrations d'eau qui ont été traitées lors des travaux de couverture du théâtre.

Sous-face du linteau du poulailler, plâtres effondrés

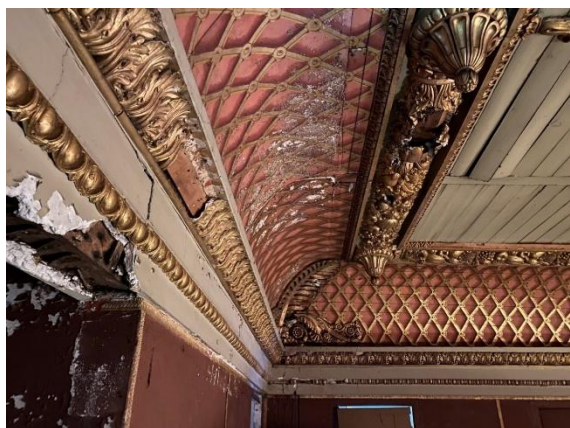
Zones impactées par les infiltrations d'eau

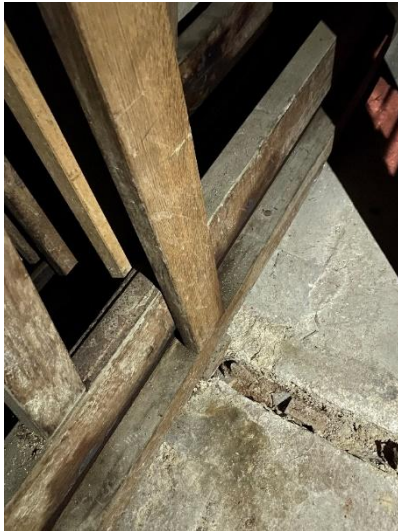
Le sol du rez-de-chaussée a également souffert de l'humidité, migrée par remontées capillaires.

État des lambourdes ancrées dans le Sol

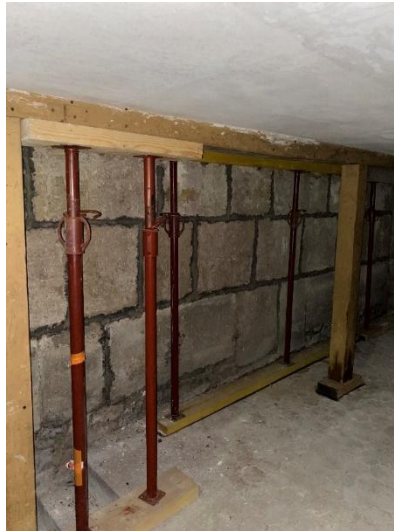
L'ensemble des planchers en bois et des renforts métalliques sont détruits par l'humidité. Des étaielements soutiennent désormais la totalité de ces planchers hauts.

Étalement du plancher haut du RDC et rejointoiement des parements intérieurs en ciment

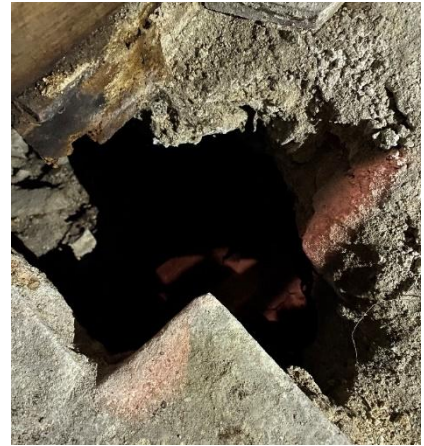
Effondrement du sol au-dessus d'une ancienne citerne

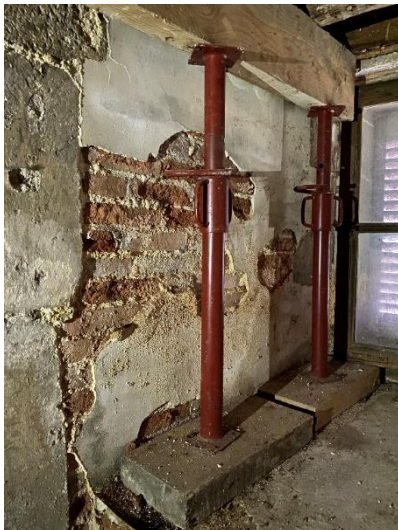
Embrasure de fenêtre étayée au RDC, enduits et briques se délitent

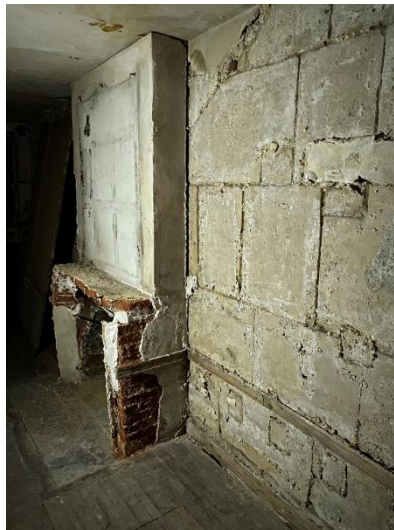
L'état de conservation de l'arrière-scène est très préoccupant. Les très nombreuses infiltrations d'eau qu'a subi le mur Nord ont entraîné d'importantes pathologies. L'ensemble des parements du mur, dans sa partie enterrée, présente une pulvérulence et une desquamation généralisées. Les enduits au plâtre sont totalement dégradés.

Très mauvais état des parements intérieurs, foyer des artistes

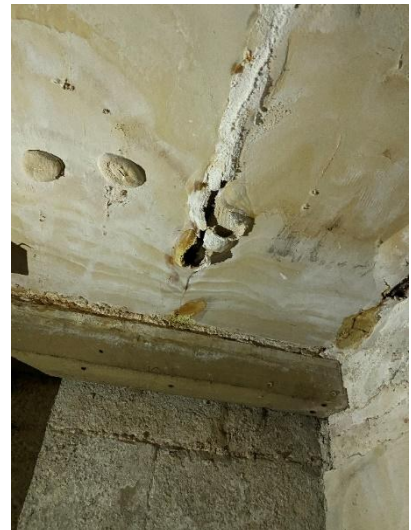
Plafond du foyer, cloquage des plâtres au droit des renforts métalliques

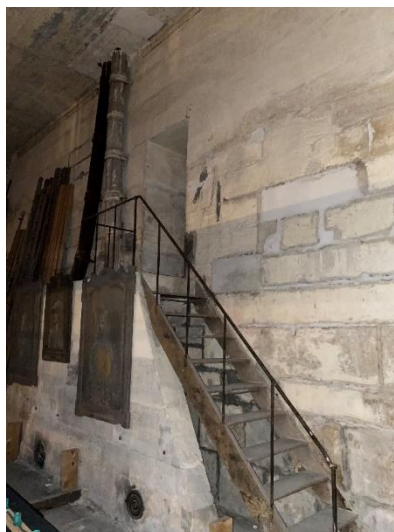
L'escalier donnant accès au jardin des roses, infiltrations d'eau
