Compiègne – Théâtre Louis-Philippe

NOTICE STRUCTURE

DOSSIER N°22-075

IND B - 09/12/2024

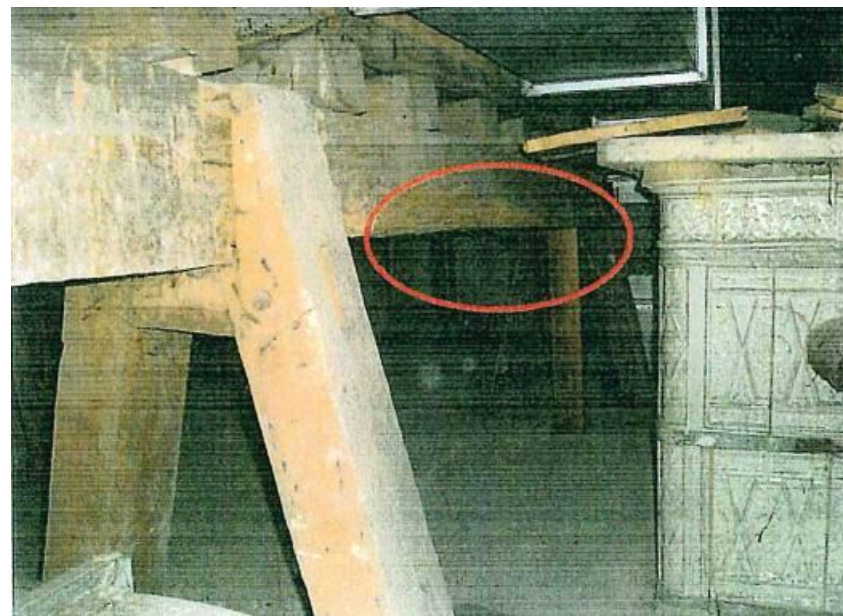
Figure 7 Attaques parasitaires poutres – Extrait rapport Apave

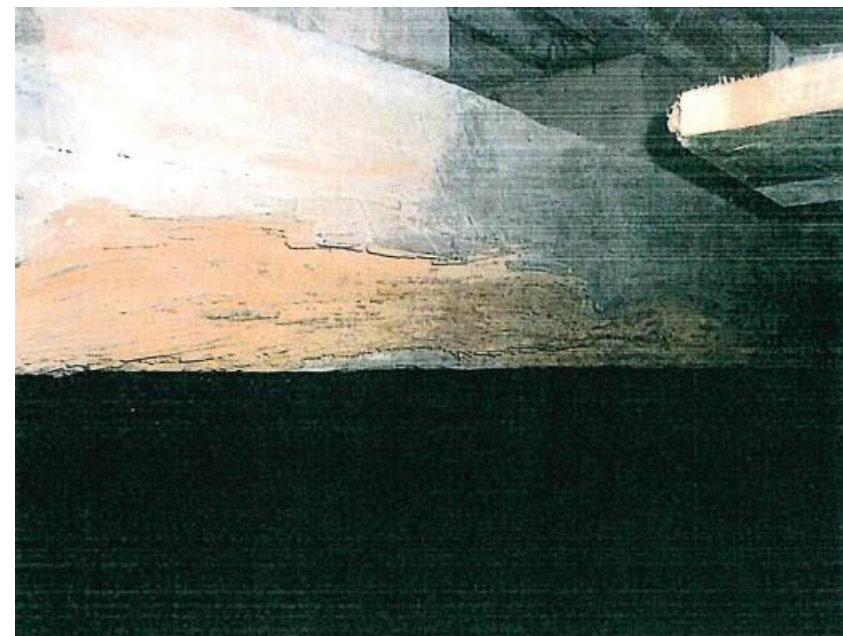
Figure 8 Détail attaques parasitaires poutres – Extrait rapport Apave

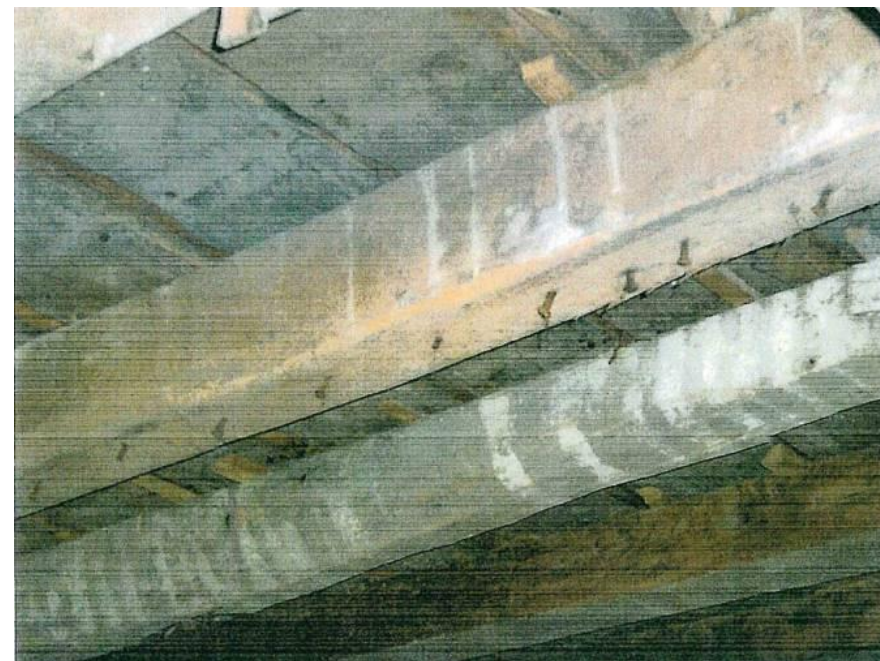
Figure 9 Attaques parasitaires solives – Extrait rapport Apave

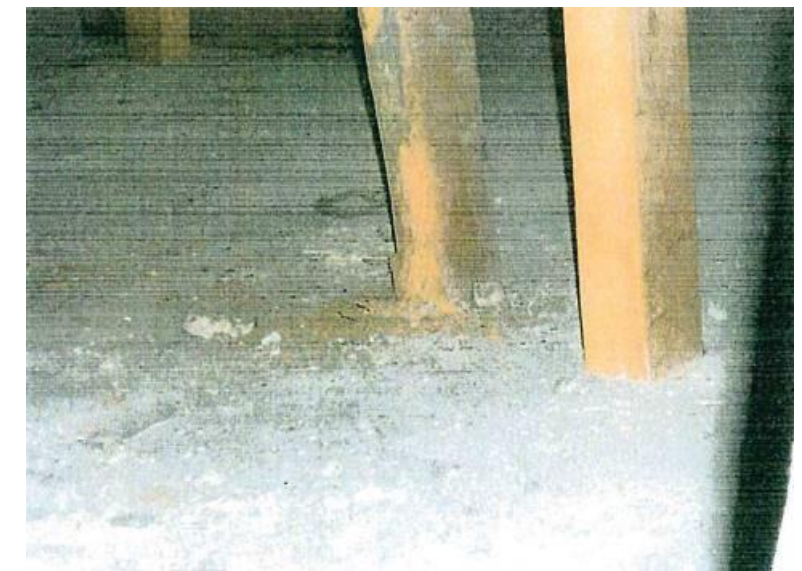
Figure 11 Pied de poteau dégradé – Extrait rapport Apave

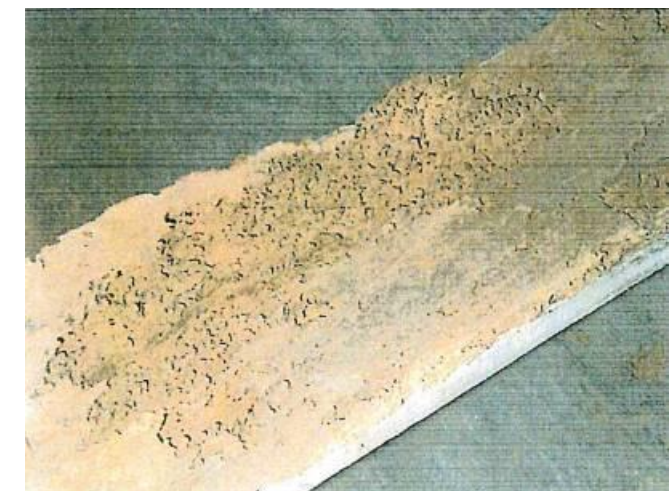
- Nombreuses traces de passage d'insectes xylophages
 - Planchers des escaliers sont dans un état de dégradation avancée

Figure 12 Plancher de l'escalier très dégradée – Extrait rapport Apave

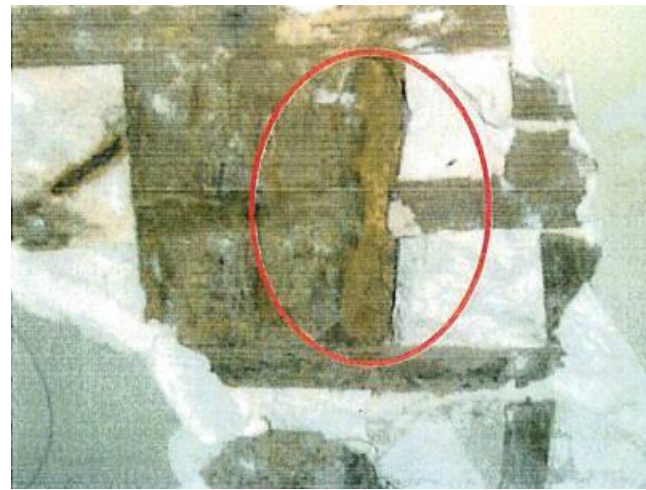
Figure 15 Sondage 1 - Attaques parasitaires solives – Extrait rapport Apave

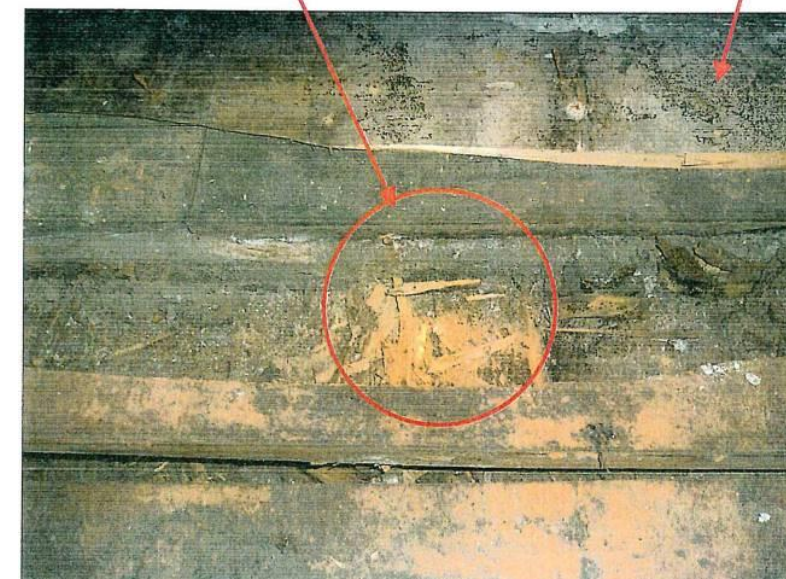
- o Constats :
 - Plancher ancien constitué de larges lames
 - Zone au droit des fuites qui ont été réparées par les travaux de toiture
 - La plancher posée sur des lambourdes très attaquées par des attaques parasitaires

Figure 20 Sondage 4 – Extrait rapport Apave

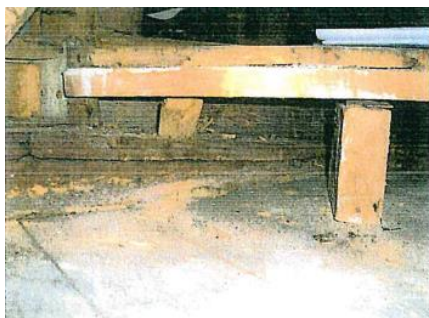
A gauche : Rupture du plancher de l'épaisseur des planches
Début de l'ancien plancher en pente.

Figure 24 Sondage 7 – Extrait rapport Apave

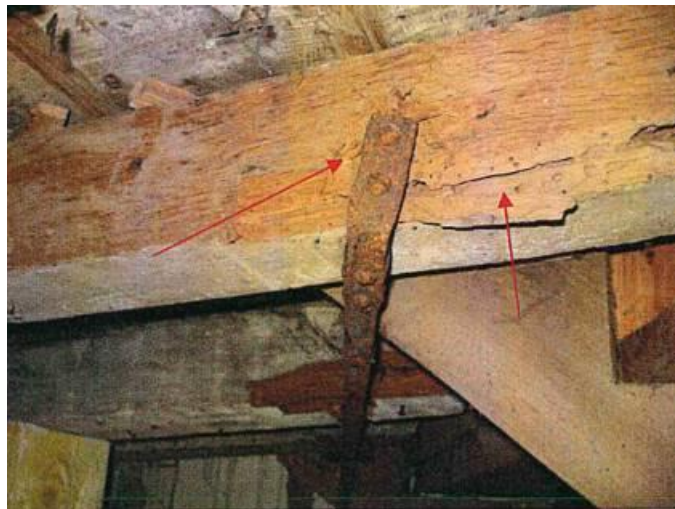
Figure 26 Solives reposant poutres 1 à 2 – Dégradation de la solive n°3 – Corrosion du plat métallique – Extrait rapport Apave

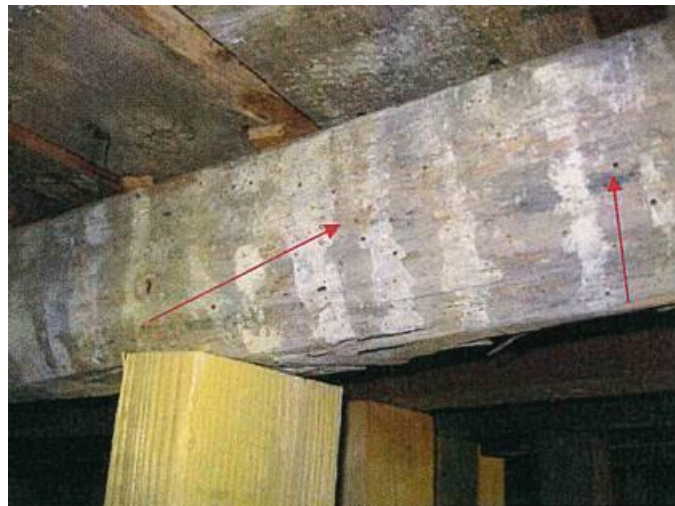
Figure 27 Solives reposant poutres 1 à 2 – Solive n°9 – Présences d'insectes à larves xylophage – Extrait rapport Apave

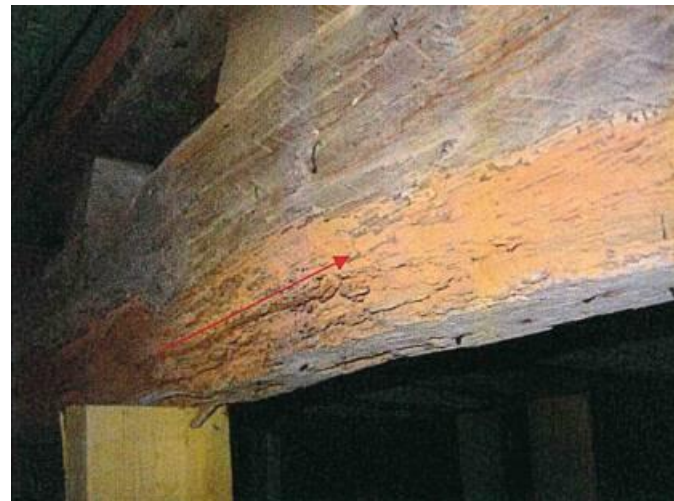
Figure 29 Poutre 1 – Présences d'insectes à larves xylophage – Extrait rapport Apave

Il faut remplacer la poutre n°1 de la file B par la pose de deux madriers moisant la poutre existante.

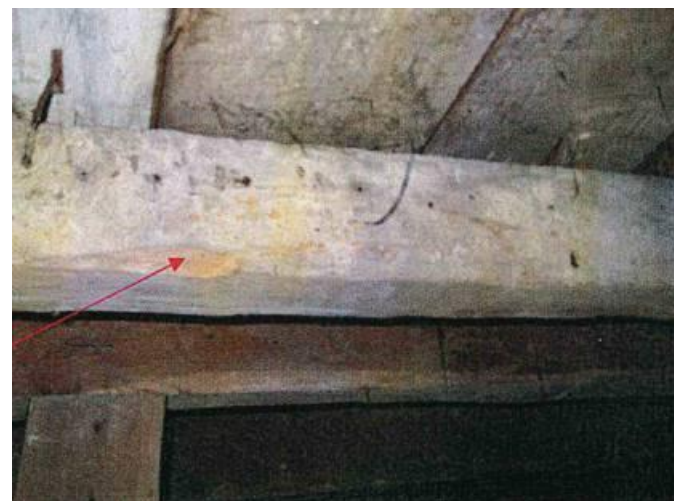
Figure 30 Solives reposant poutres 1 à 2 – Solive n°13 – Présences d'insectes à larves xylophage – Extrait rapport Apave

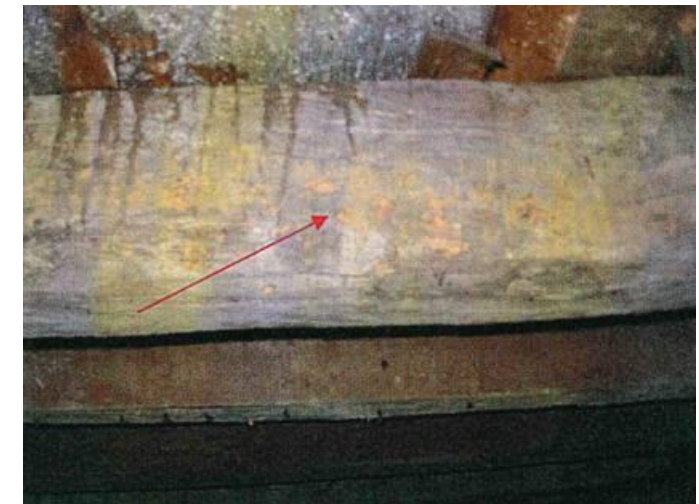
Figure 31 Solives reposant poutres 1 à 2 – Solive n°16 – Présences d'insectes à larves xylophage – Extrait rapport Apave

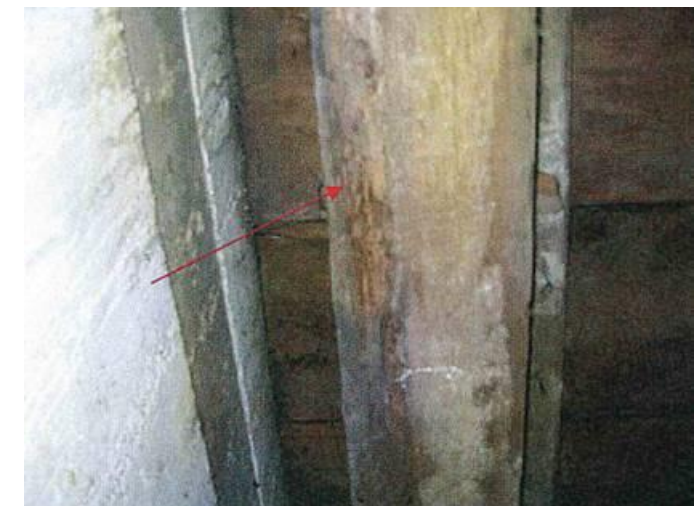
Figure 32 Solives reposant poutres 1 à 2 – Solive n°21 – Présences d'insectes à larves xylophage – Extrait rapport Apave

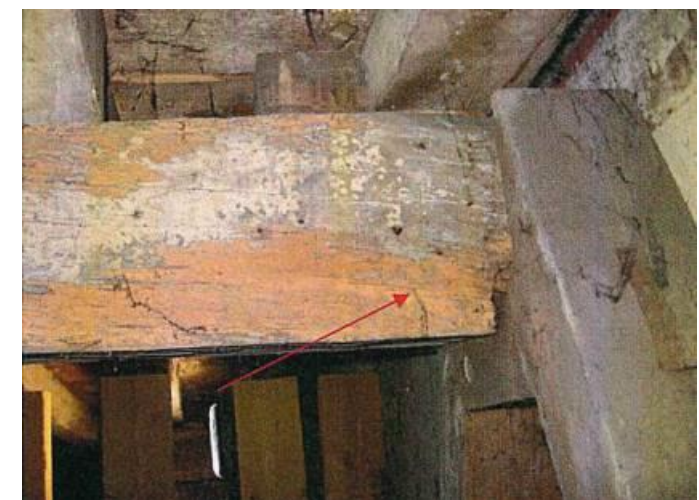
Figure 33 Poutre n°2 – Présences d'insectes à larves xylophage – Extrait rapport Apave

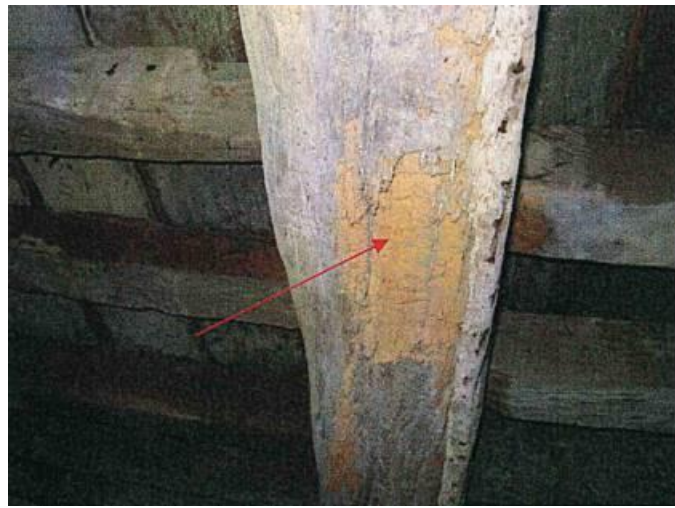
Figure 34 Poutre n°2 – Présences d'insectes à larves xylophage – Extrait rapport Apave

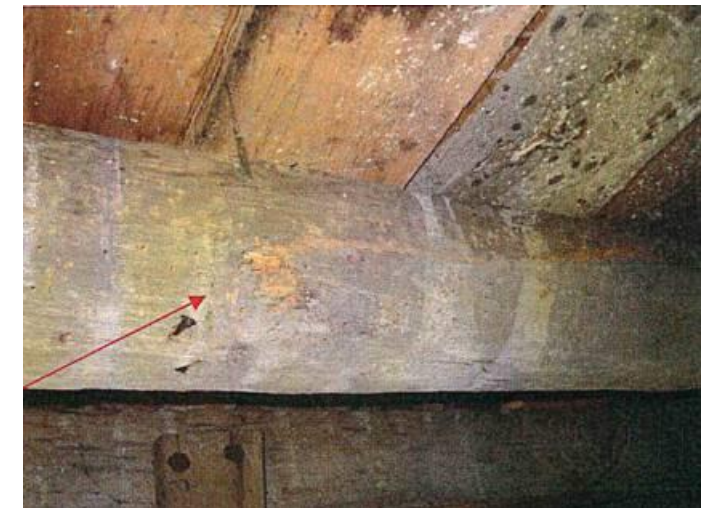
Figure 40 Solives reposant poutres 2 à 3 – Solive n°5 – Présences d'insectes à larves xylophage – Extrait rapport Apave

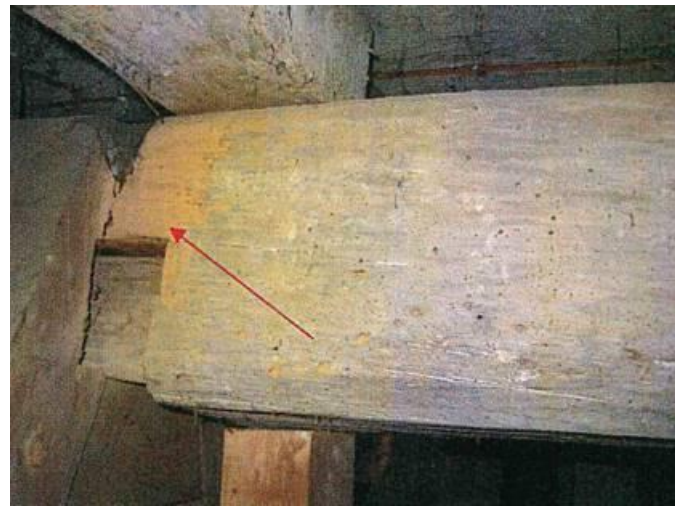
Figure 35 Poutre n°2 – Présences d'insectes à larves xylophage – Extrait rapport Apave

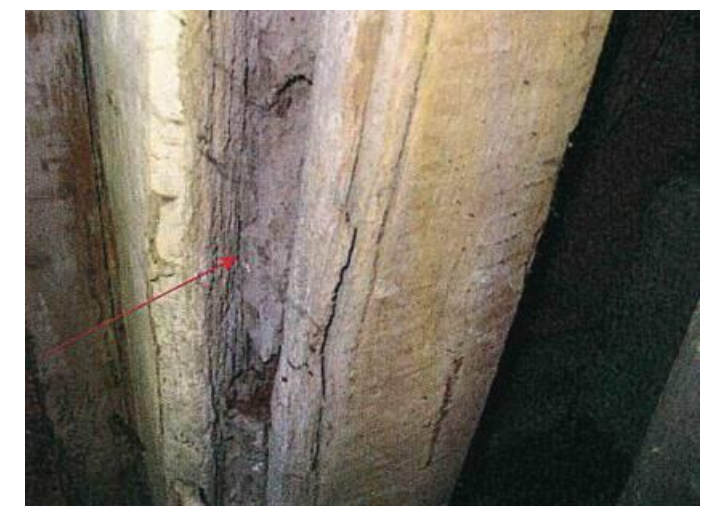
Figure 41 Solives reposant poutres 2 à 3 – Solive n°9 – Présences d'insectes à larves xylophage – Extrait rapport Apave

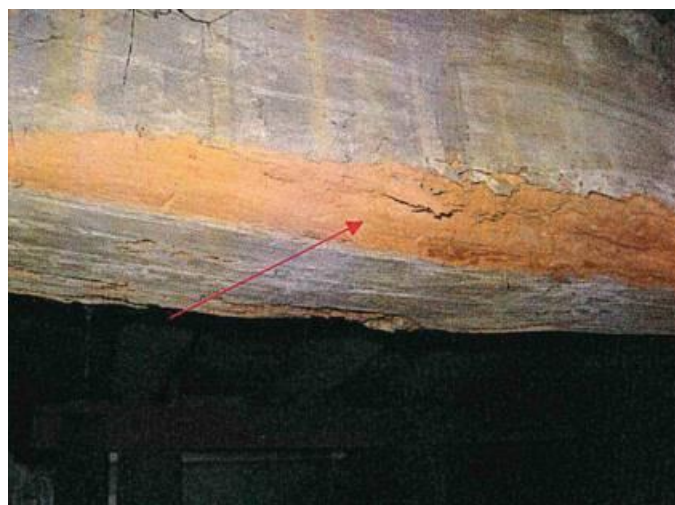
Figure 36 Poutre n°2 – Présences d'insectes à larves xylophage – Extrait rapport Apave

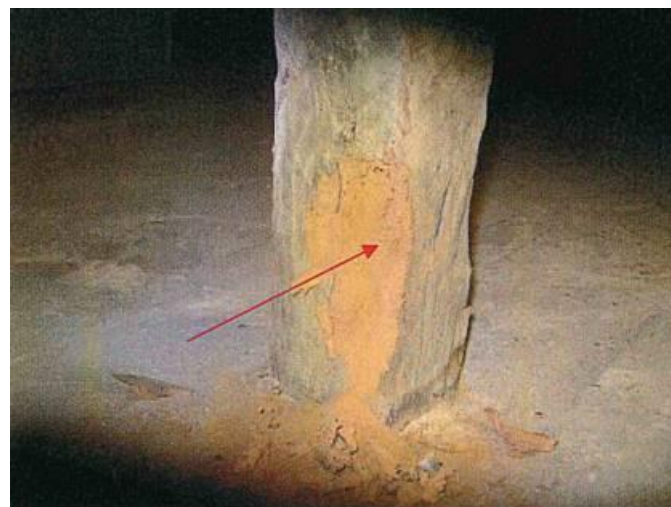
Figure 39 Solives reposant poutres 2 à 3 – Poteau solive n°2 – Présences d'insectes à larves xylophage – Extrait rapport Apave

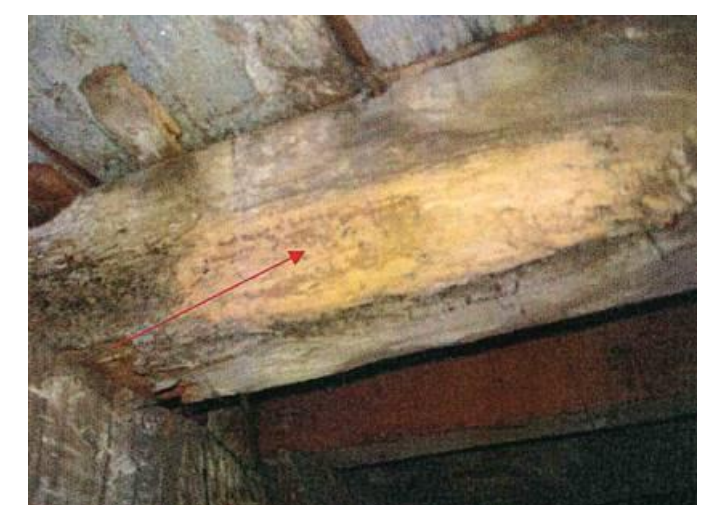
Figure 42 Solives reposant poutres 2 à 3 – Solive n°13 – Présences d'insectes à larves xylophage – Extrait rapport Apave

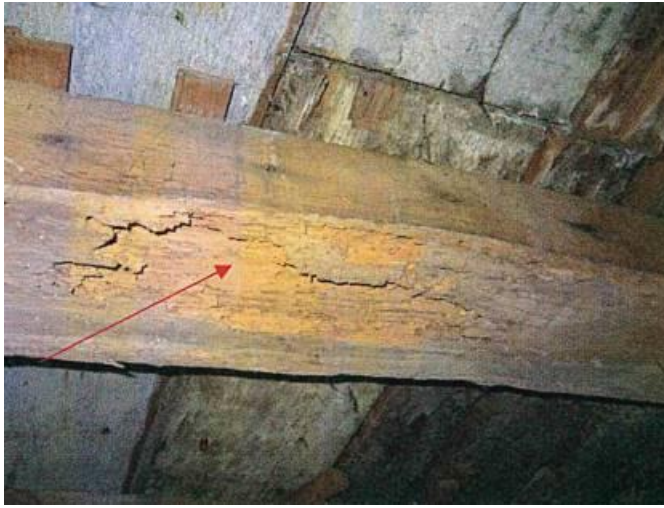
Figure 43 Solives reposant poutres 2 à 3 – Solive n°13 – Présences d'insectes à larves xylophage – Extrait rapport Apave

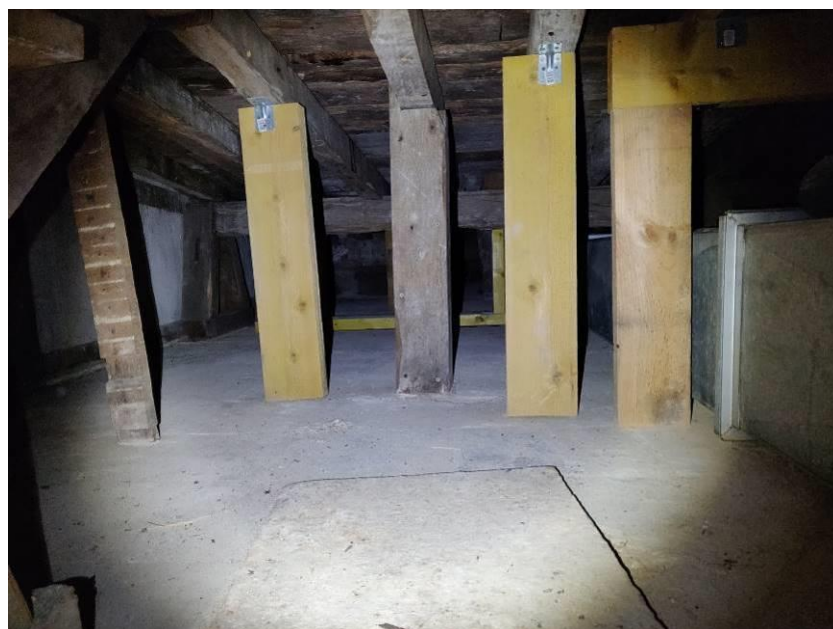
Photo 50 Parterre 0 – Vue de la structure porteuse – Renforcement en place – Restes (injecteurs) d'élément pour traitement des bois

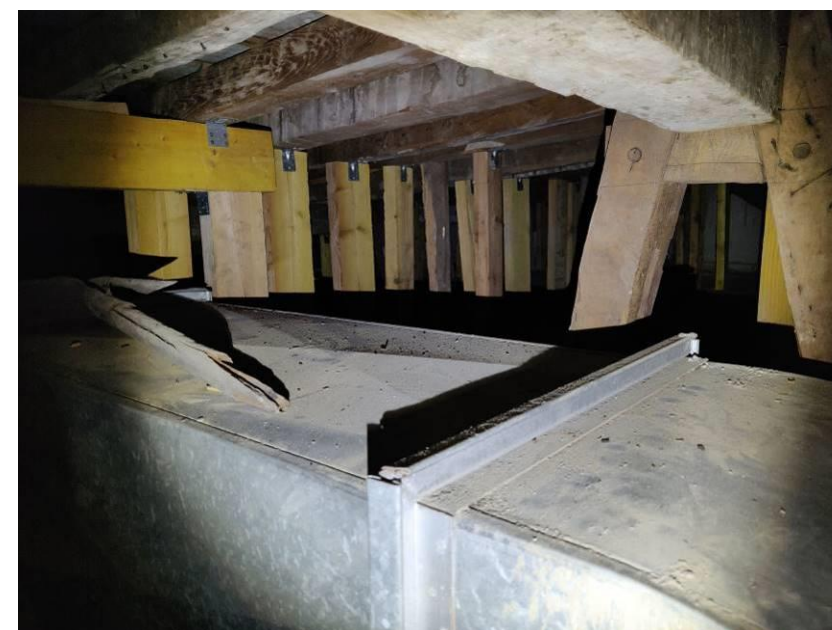
Photo 51 Parterre 0 – Vue de la structure porteuse – Renforcement en place avec pontage de la gaine – Restes (injecteurs) d'élément pour traitement des bois

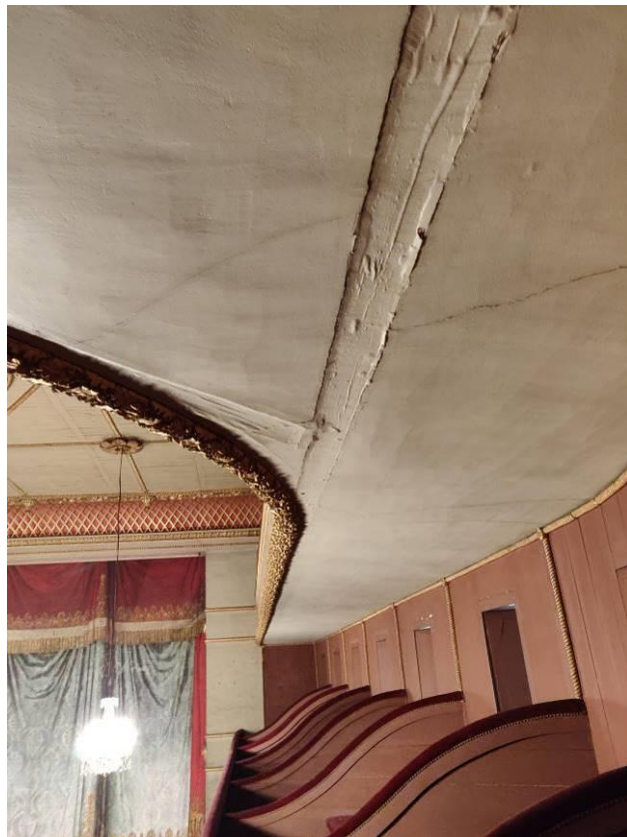
Photo 53 2^{ème} Balcon – Vue sous-face du 3^{ème} balcon – Dégradation de la peinture au droit de la structure bois

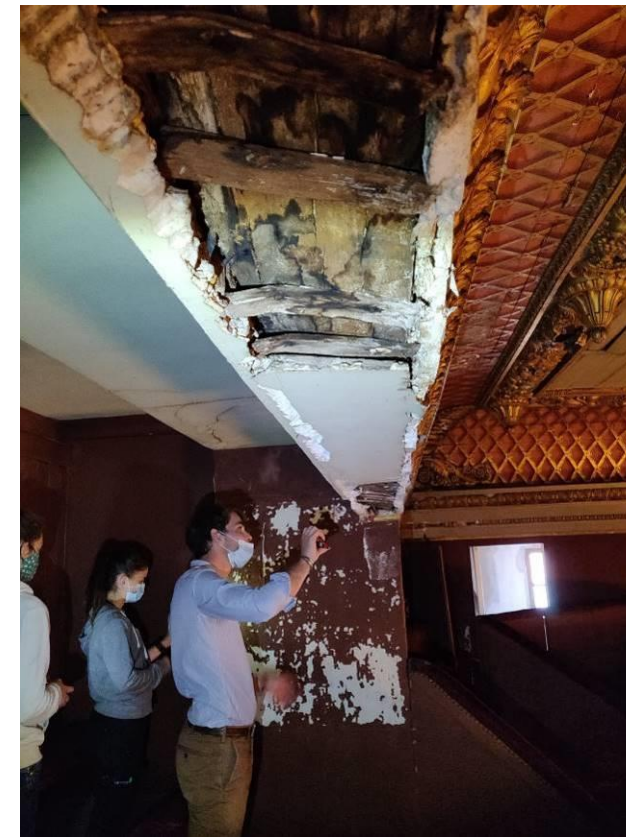
Photo 55 Plancher haut du 3^{ème} balcon – Enduit disparu sur poutre linteau ouverture

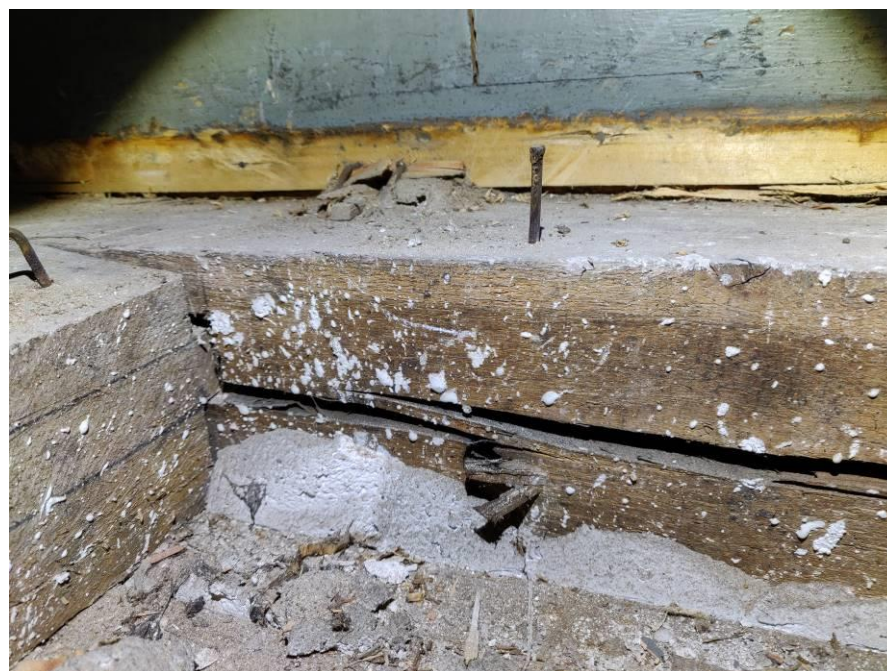
Photo 54 2^{ème} Balcon – Sondage S2 – Fissuration longitudinale de la poutre de rive

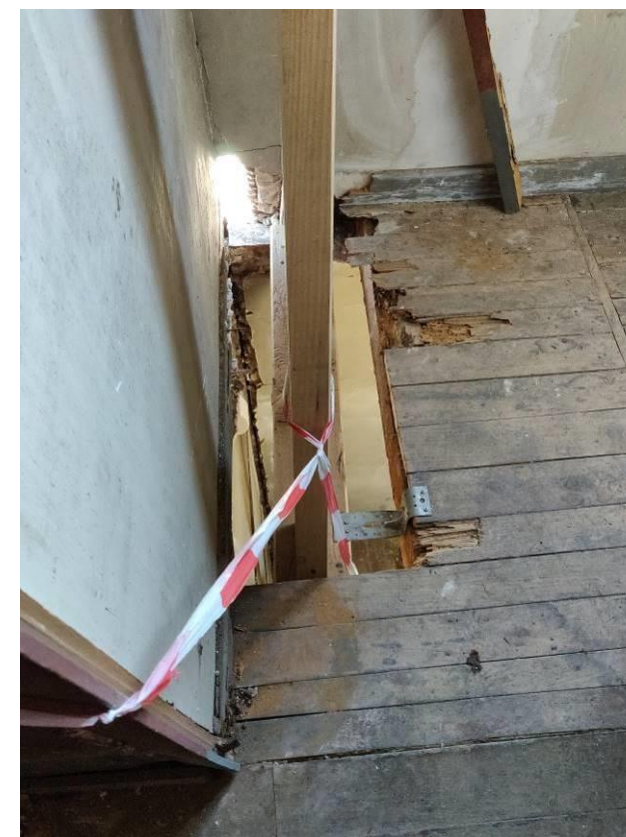
Photo 56 Niveau 3^{ème} balcon – Coursive côté rue d'Ulm très dégradée et étayée – Détail angle Ouest

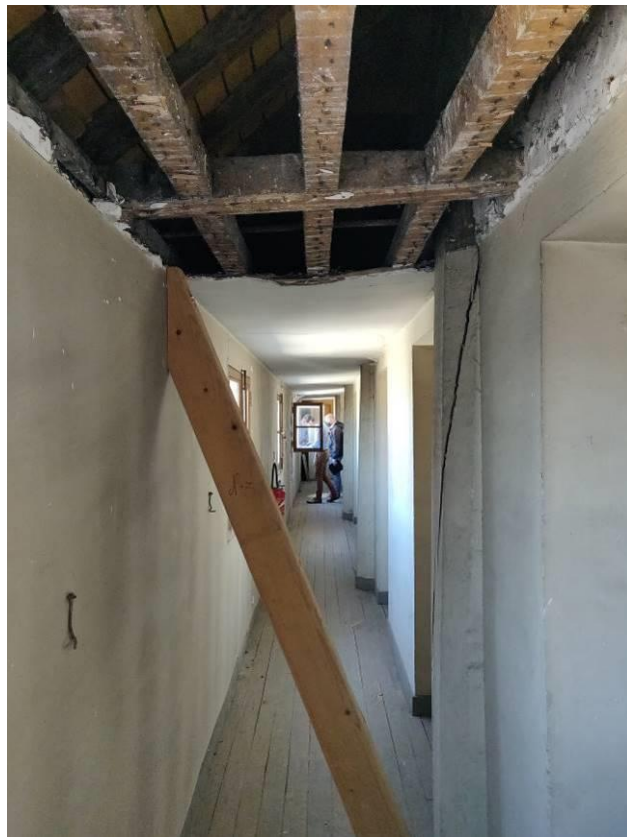
Photo 57 Niveau 3^{ème} balcon – Coursive côté rue d'Ulm très dégradée et étayée

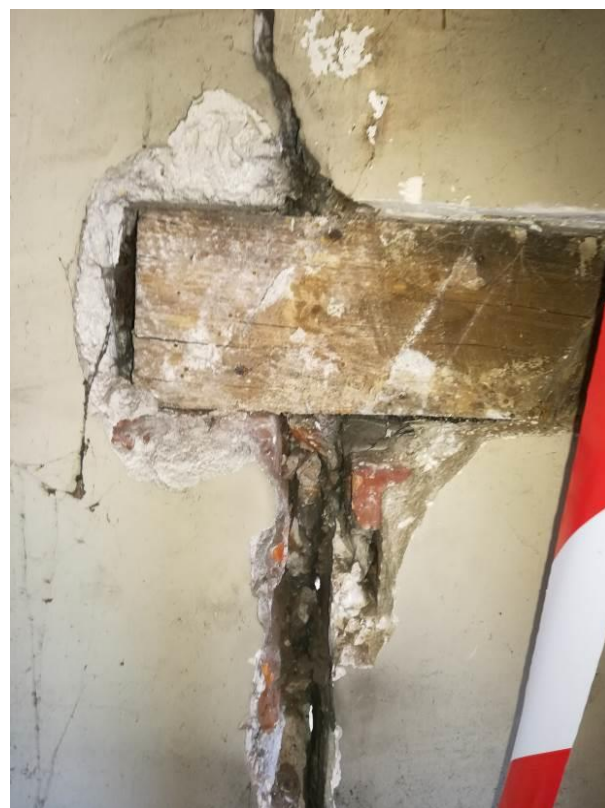
Photo 58 Niveau 3^{ème} balcon – Fissure montrant une faiblesse dans la liaison entre la structure en pan de bois des galeries et le mur de théâtre

- Par fers plats en équerre rattachant les solives des planchers des galeries à chaque poteau de chêne de l'ancien Jeu de paume (fixations via tirefonds),
 - o Au 3ème niveau de galerie
 - o Au 2ème niveau de galerie

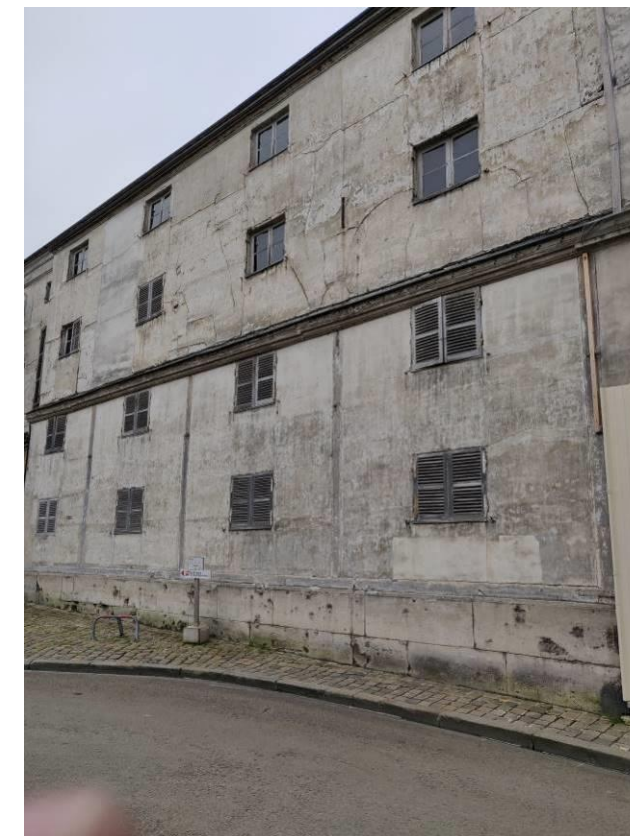
Photo 60 Vue extérieure de la courside côté rue d'Ulm très dégradée

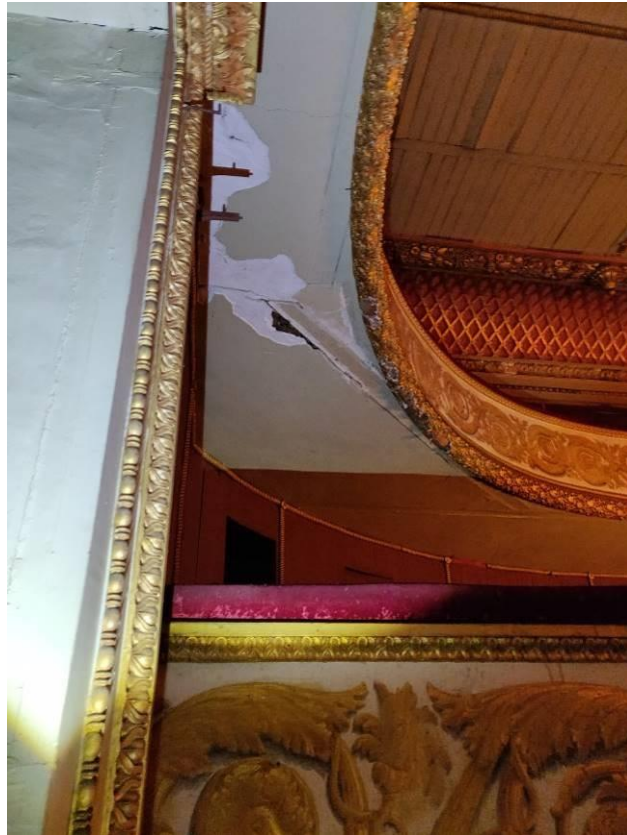
Photo 61 Sous-face 3^{ème} balcon – Dégradations du plafond plâtre (infiltrations ?)

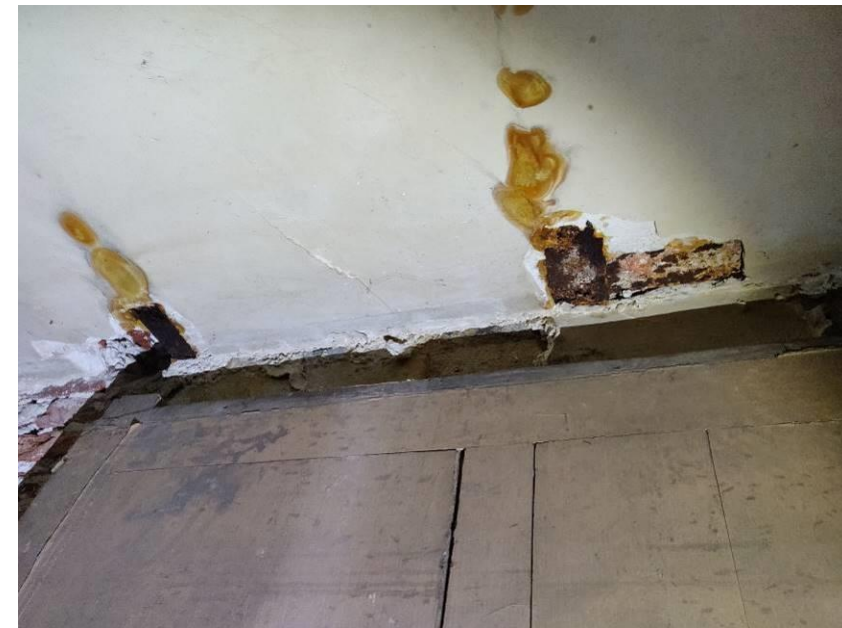
Photo 62 Plancher métallique arrière scène contre mur pignon très corrodé

Les ferrures existantes corrodées pourront être traitées comme suit :

- Brossage
- Décapage
- Traitement anti-corrosion des ferrures métalliques existantes

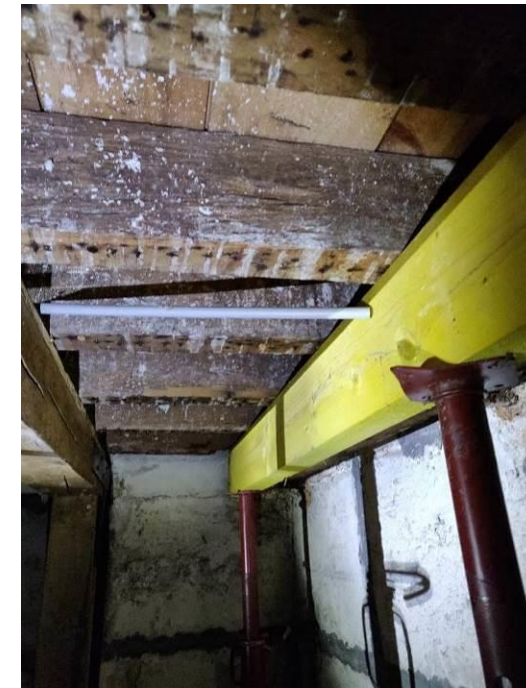
Photo 63 Plancher bois arrière scène contre mur pignon très attaqué – Etalement en place
