Réf. ABARCO : 25 – 266 – OPPIC – CHÂTEAU DE COMPIEGNE – Théâtre LOUIS-PHILIPPE
Ingénieur : Flavien GRENON
Adresse concernée : 3 rue Othenin – 60200 COMPIEGNE

COMPTE-RENDU D'INTERVENTION DU 27.03.25

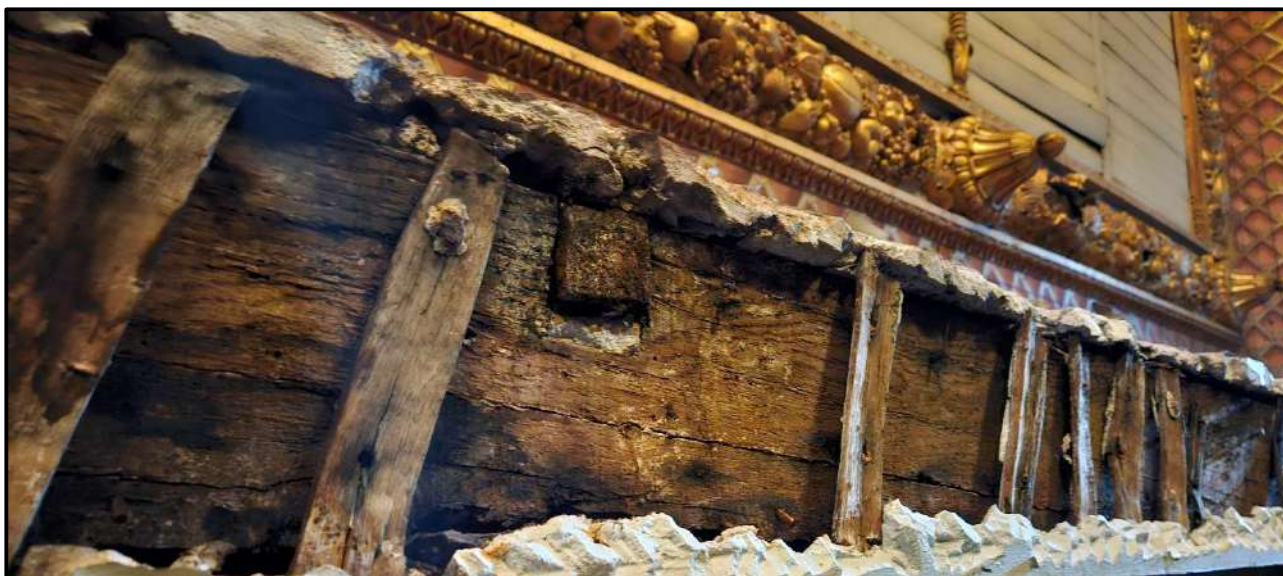
Face inférieure du linteau mis à nu

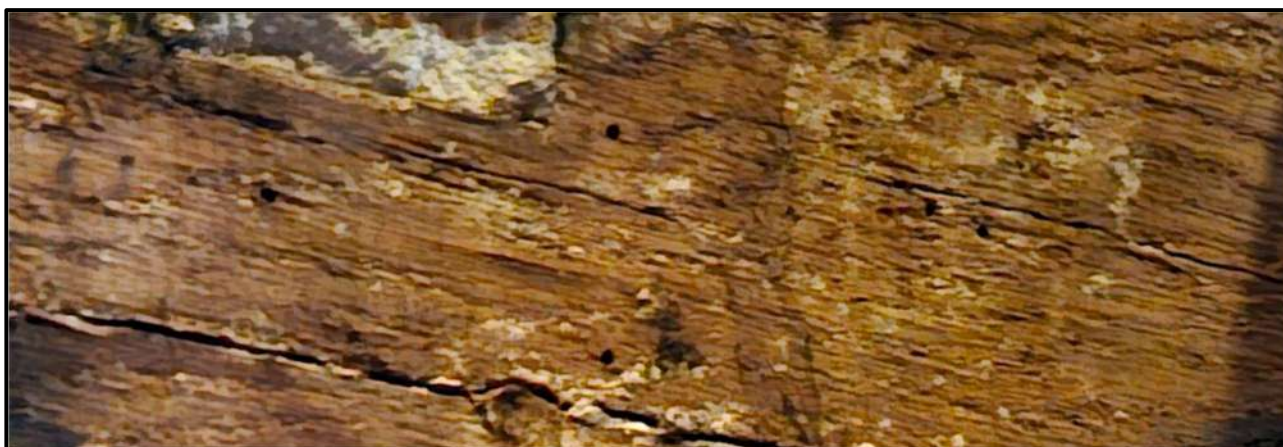
Traces d'envols d'ILX

Ces traces sont très éparpillées et sont peut-être antérieures à la mise en œuvre de ce linteau. Du fait de leur très faible fréquence, les capacités structurelles de ce dernier ne sont pas altérées par ces singularités.

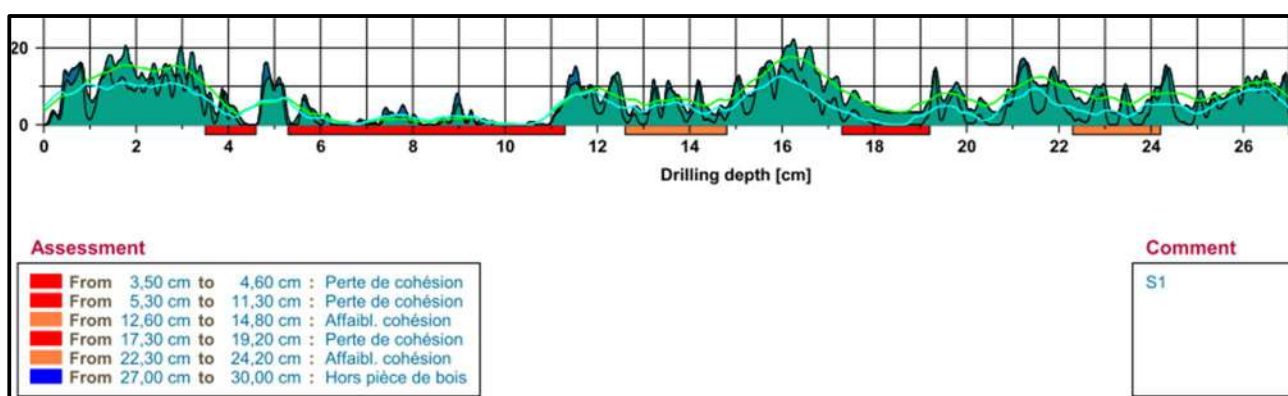
La courbe du sondage S1 présente de nombreuses singularités :

Les affaiblissements et la perte de cohésion des fibres de bois sont nombreux. Ce sondage étant réalisé au niveau de l'appui Nord de ce linteau, la contrainte mécanique en cisaillement est élevée. Dès lors un renforcement de l'appui apparait nécessaire, si ceci est possible, sinon un remplacement du linteau sera à prévoir.

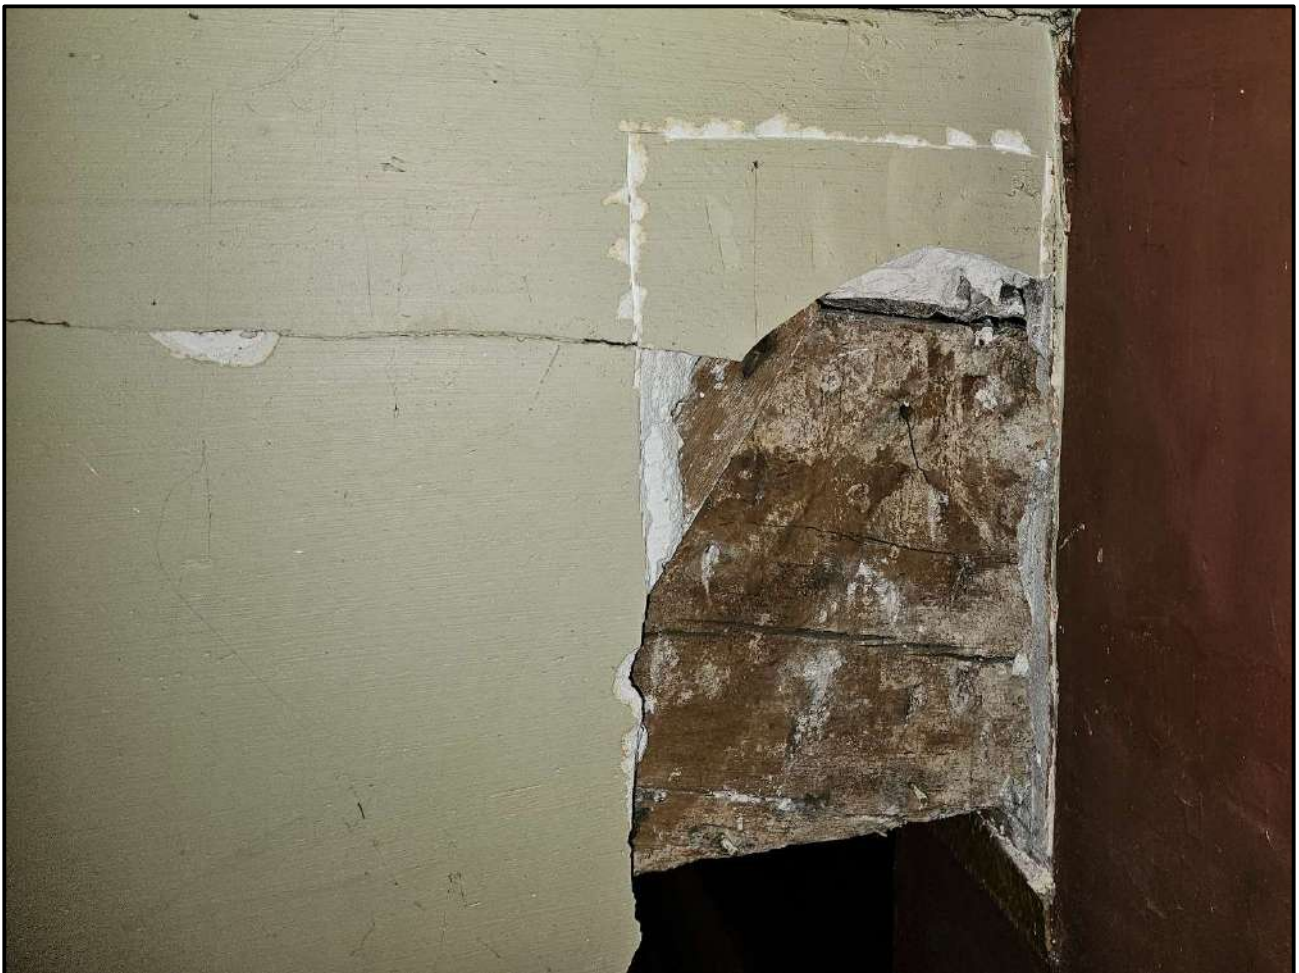
Les sondages S6 et S7 présentent plusieurs singularités : affaiblissement de cohésion, fente, perte de cohésion et hauteur de poutre plus faible de 3.5cm environ. Cette dernière particularité, nous a amené à ouvrir le plâtre d'habillage côté intérieur du balcon au niveau de l'appui Sud :

Le linteau est effectivement plus faible en retombée au niveau de cet appui : 23 cm environ au lieu des 27 cm en partie courante. Cette information couplée aux nombreuses autres singularités, nous amène à préconiser le renforcement de ce second appui.

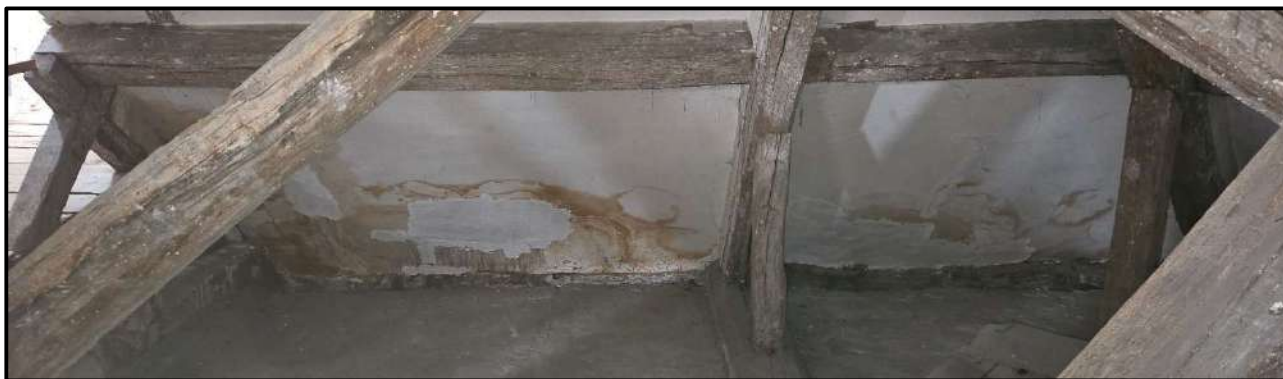
Sablière côté Nord

Les plâtres de doublage de toiture situés au-dessus de cette sablière, présentes de nombreuses traces d'anciennes infiltrations d'eau :

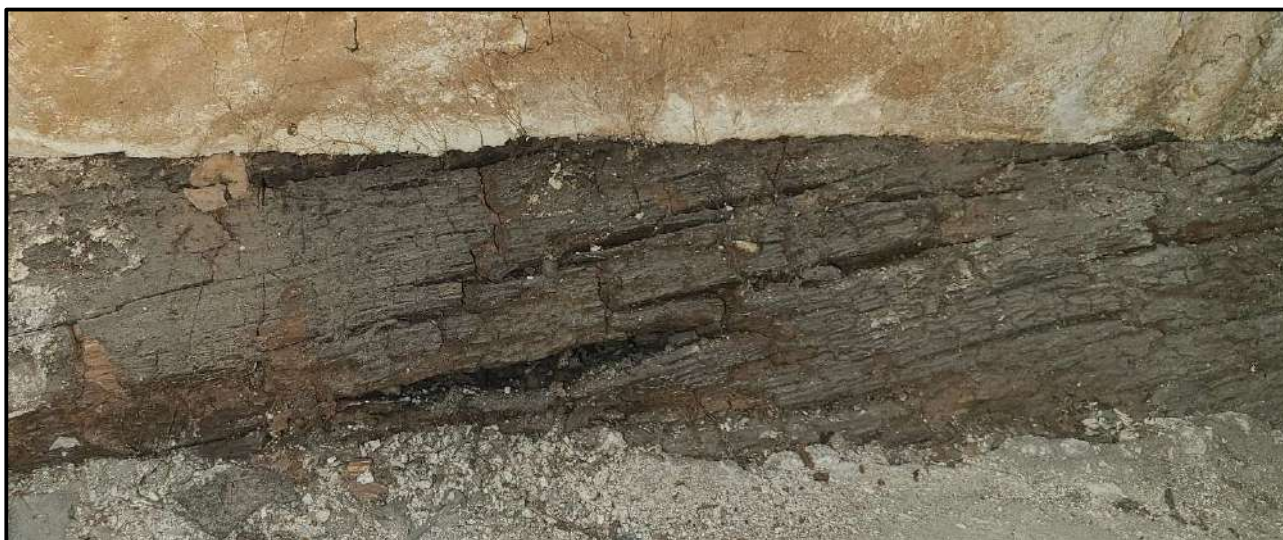
La zone où le mycélium a été prélevé est fortement dégradé par des pourritures cubiques et fibreuses :

Pourriture cubique sur la face supérieure de la sablière au sud de la passerelle

Les analyses de ce prélèvement ont permis d'identifier des Coprins (*Coprinus* spp.) comme espèces mycologiques.

Ces Basidiomycètes sont lignivores et provoquent de la pourriture fibreuse blanche. Ces champignons ne sont pas considérés comme invasif ; leur développement se limite aux pièces de bois environnantes.

Au vu des dégradations qu'elle présente, il nous apparaît nécessaire de procéder à son remplacement.

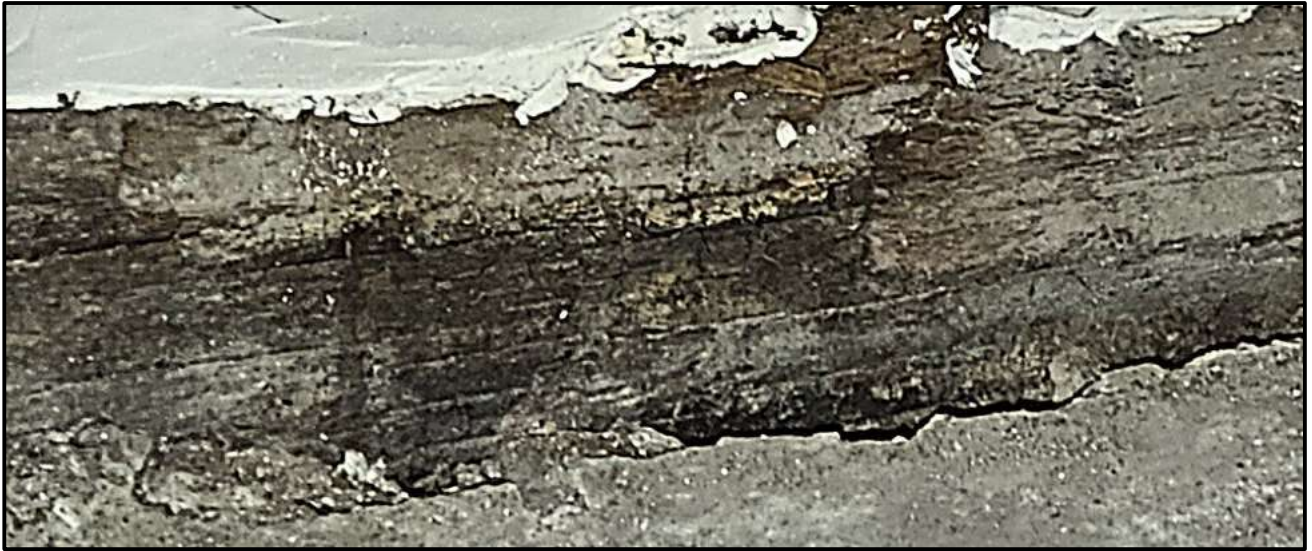
La pourriture cubique au Nord est ancienne : le mycélium présent dans cette zone était extrêmement sec, à tel point qu'il n'aurait pas été possible de l'identifier au laboratoire, raison pour laquelle nous ne l'avons pas prélevé :

Pourriture cubique sur la façade Est de sablière sur sa partie Nord

Ces deux zones dégradées semblent être stables : il n'y a pas de trace d'eau récente, et les mycéliums sont très secs et dans un état de décomposition avancé pour celui côté Nord.

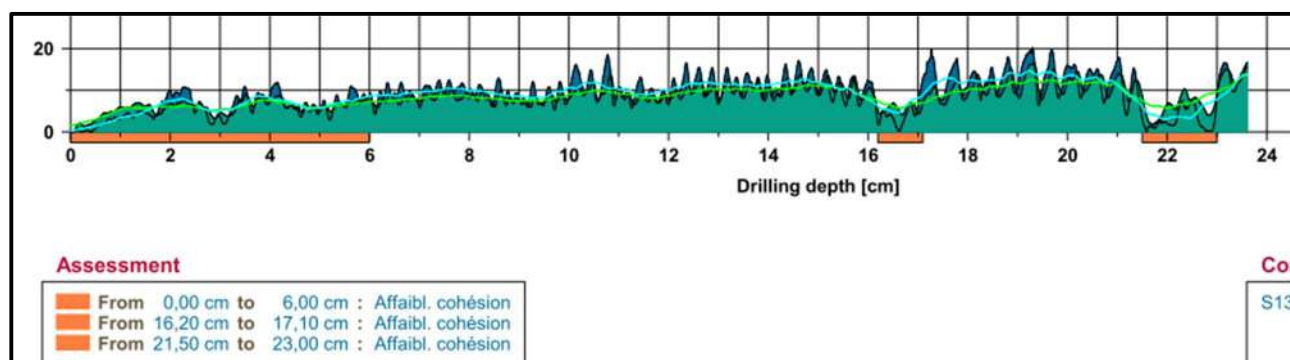
Capture de la courbe du sondage S13

Sur les 14 sondages réalisés, 10 présentent des singularités de type affaiblissement ou perte de cohésion des fibres du bois :

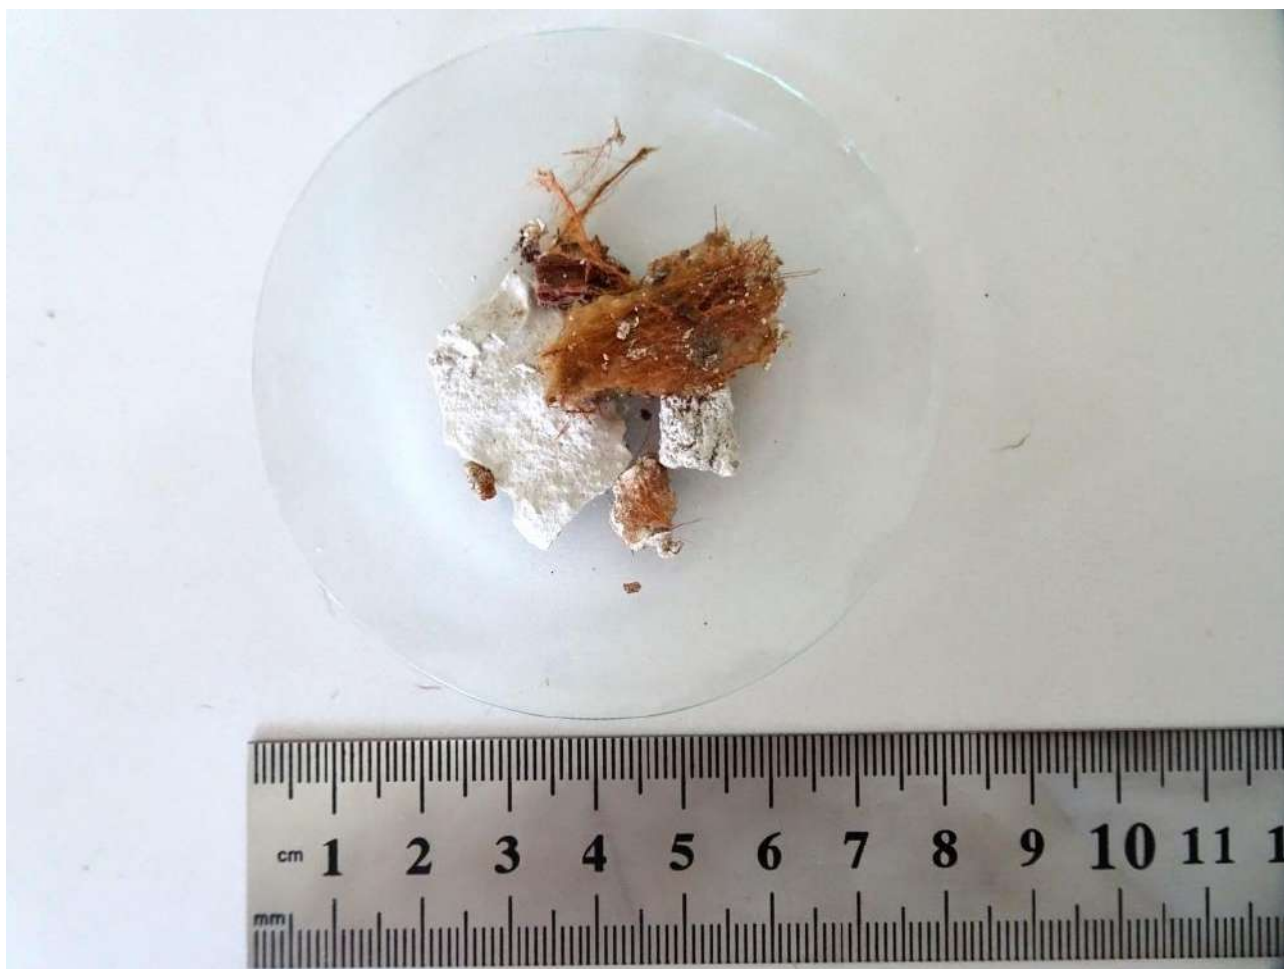
Morceaux de rhizomorphes

Les éléments susmentionnés correspondent aux caractéristiques des **Coprins** (*Coprinus* spp.). Ces Basidiomycètes sont lignivores et provoquent de la pourriture fibreuse blanche. Ils se développent entre 40 et 60 % d'humidité.

À titre curatif, la première mesure à prendre consiste à supprimer les arrivées d'eau, le développement des champignons lignivores nécessitant que l'humidité du bois soit supérieure ou égale à 20 %.

S'agissant d'un champignon lignivore, il conviendra à titre préventif d'effectuer un traitement chimique fongicide conformément à la certification QUALIBAT 1532, valant règles professionnelles. Celui-ci devra être réalisé par une entreprise titulaire du label CTB A+ ou QUALIBAT et utilisant des produits labellisés CTB P+.

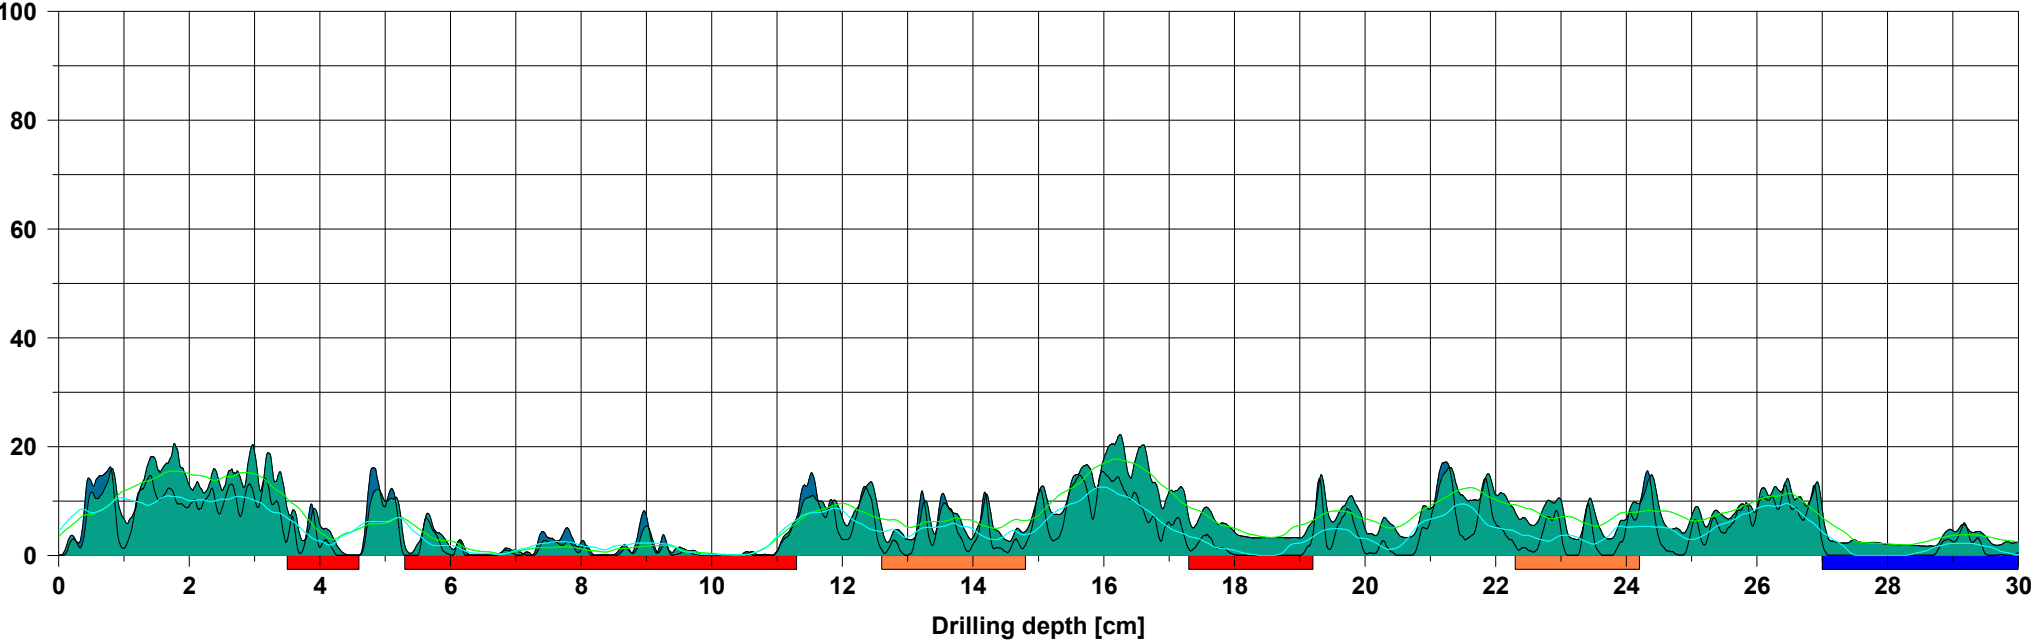
S1

From 3,50 cm to 4,60 cm	: Perte de cohésion
From 5,30 cm to 11,30 cm	: Perte de cohésion
From 12,60 cm to 14,80 cm	: Affaibl. cohésion
From 17,30 cm to 19,20 cm	: Perte de cohésion
From 22,30 cm to 24,20 cm	: Affaibl. cohésion
From 27,00 cm to 30,00 cm	: Hors pièce de bois

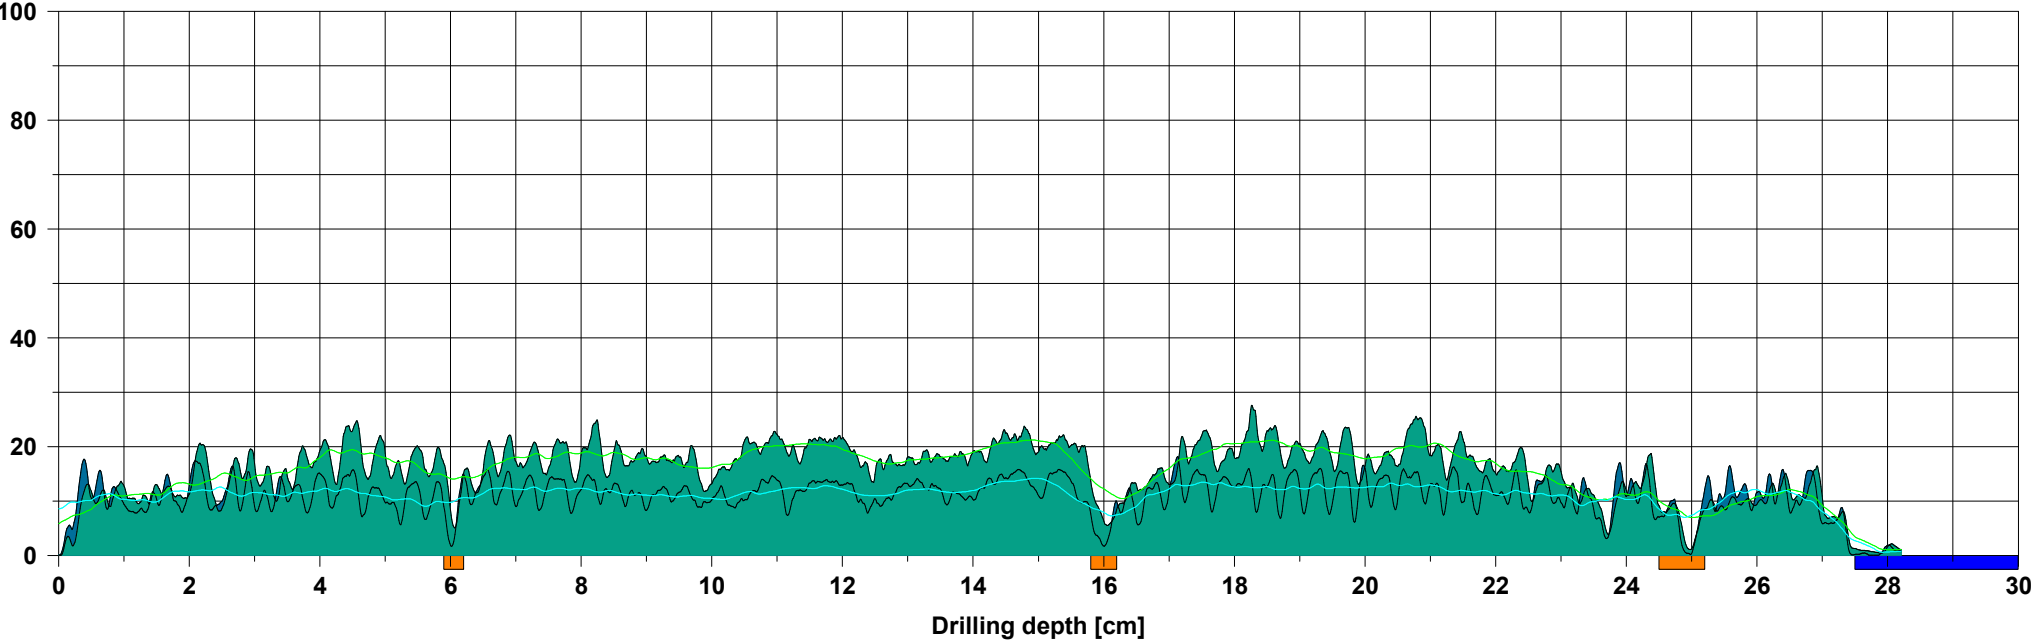
- From 5,90 cm to 6,20 cm : Fente
- From 15,80 cm to 16,20 cm : Fente
- From 24,50 cm to 25,20 cm : Fente
- From 27,50 cm to 30,00 cm : Hors pièce de bois

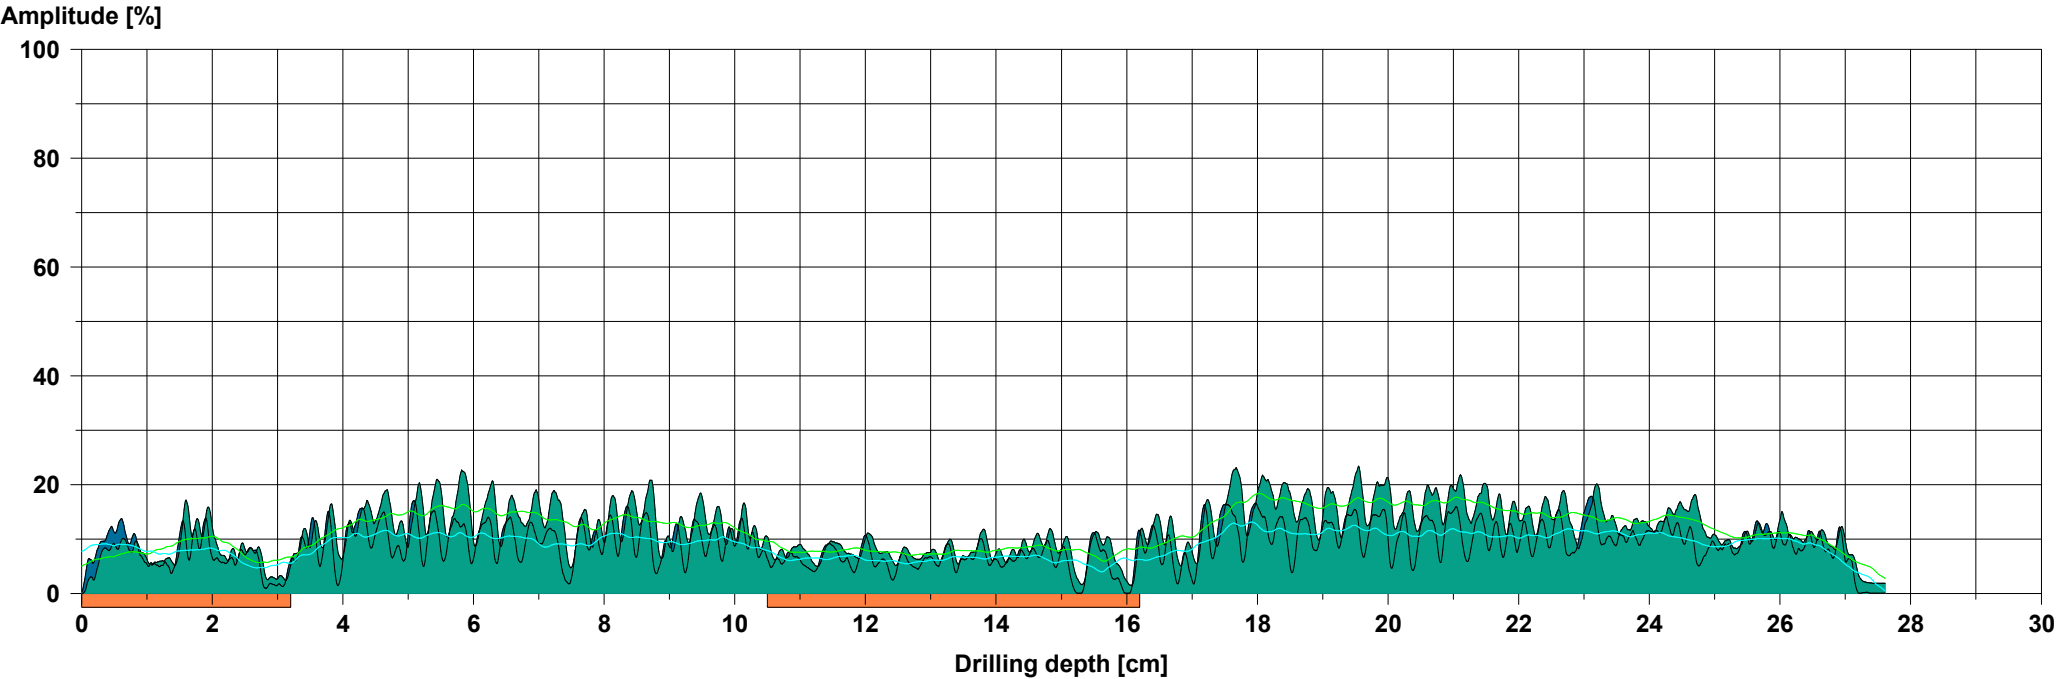
- From 0,00 cm to 3,20 cm : Affaibl. cohésion
- From 10,50 cm to 16,20 cm : Affaibl. cohésion

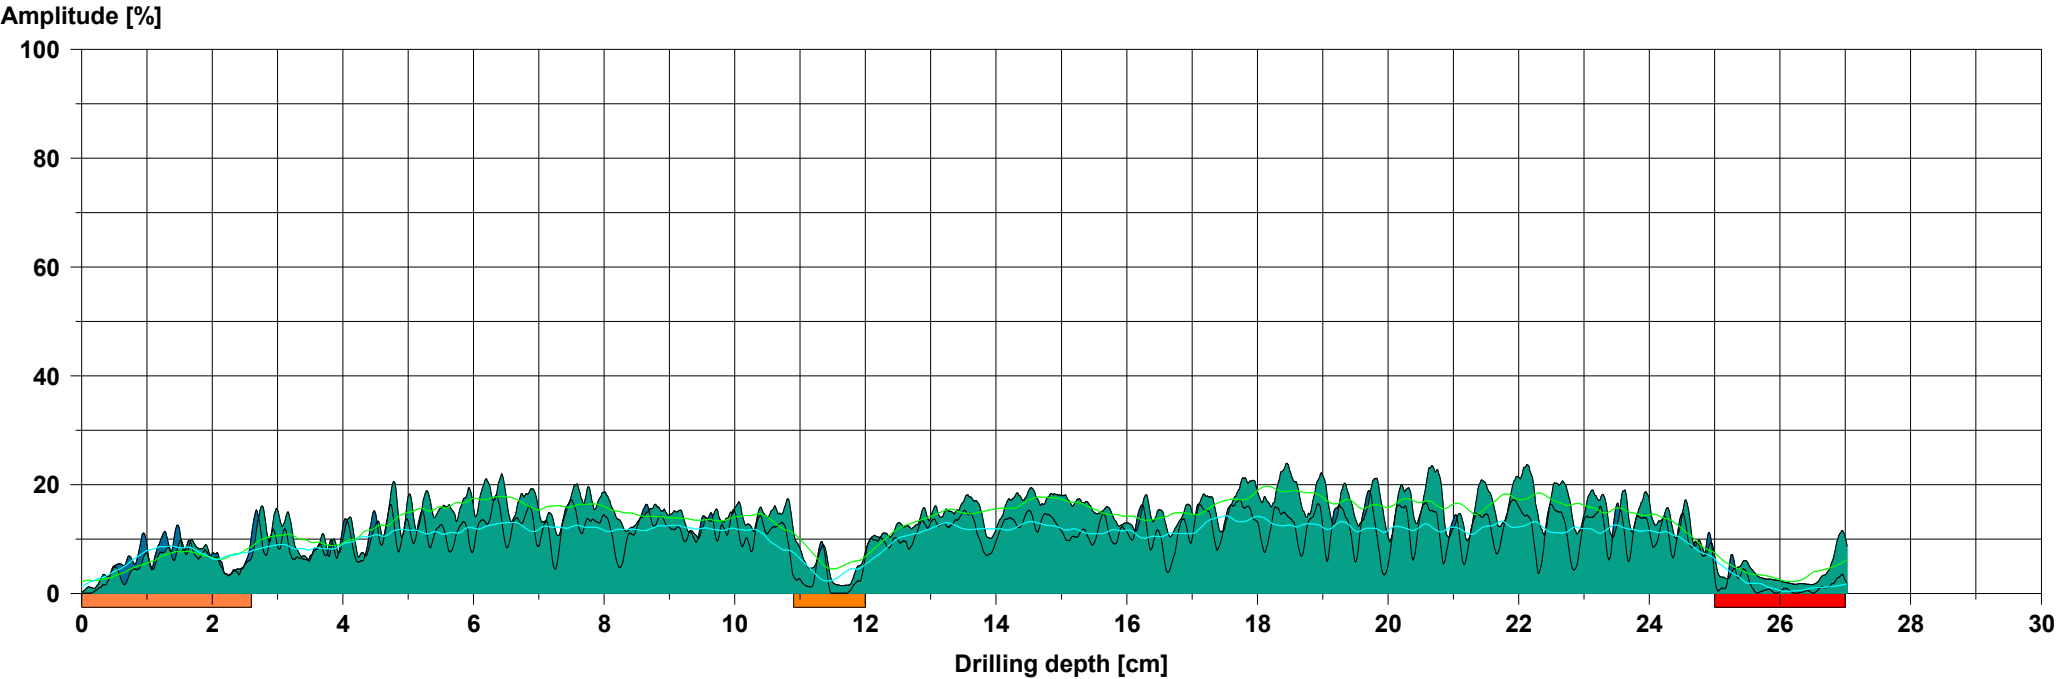
- From 0,00 cm to 2,60 cm : Affaibl. cohésion
- From 10,90 cm to 12,00 cm : Fente
- From 25,00 cm to 27,00 cm : Perte de cohésion

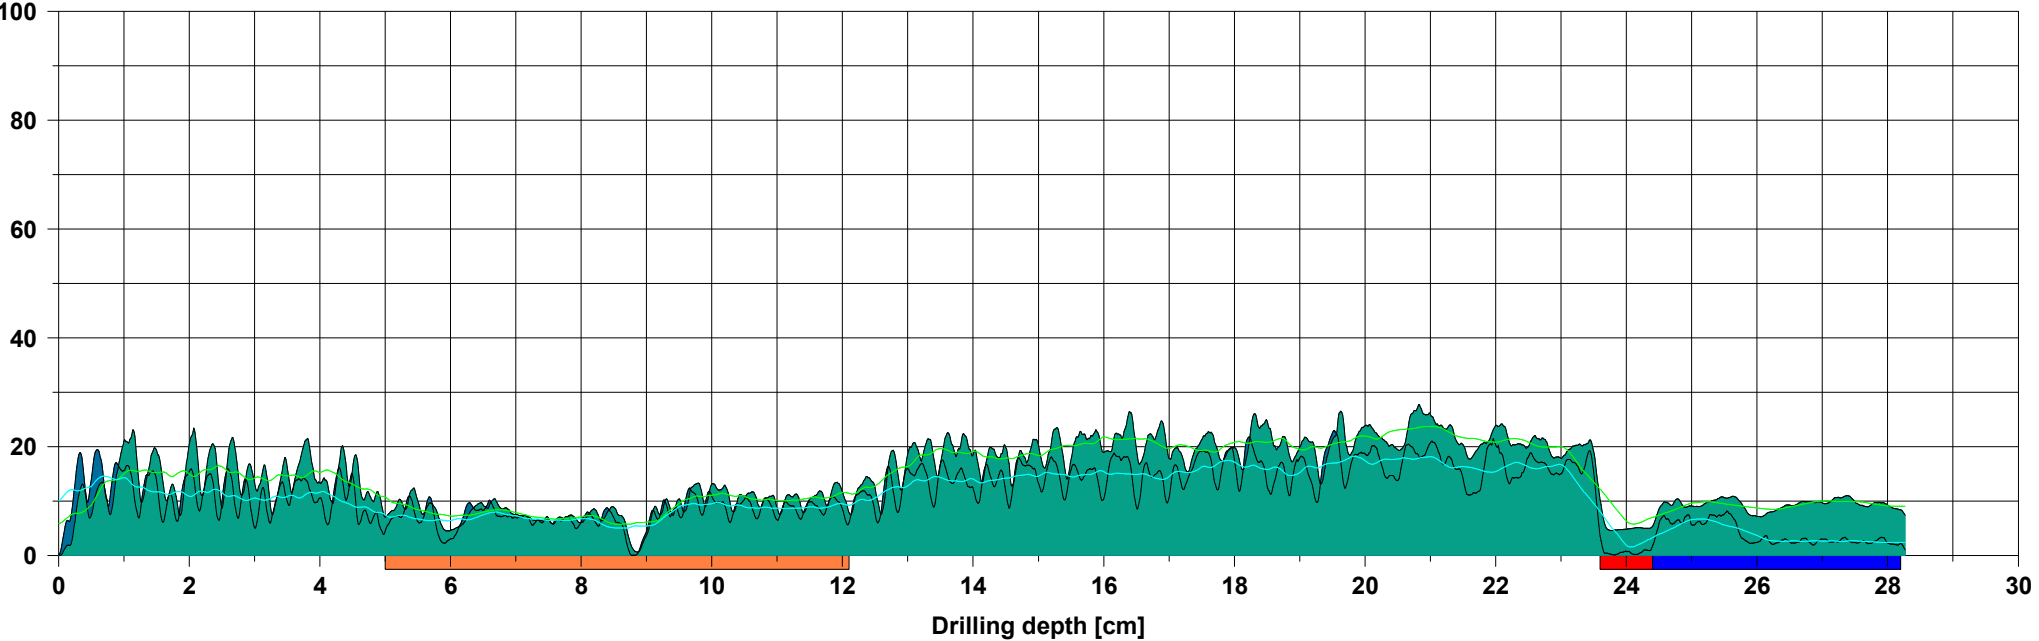
- From 5,00 cm to 12,10 cm : Affaibl. cohésion
- From 23,60 cm to 24,40 cm : Perte de cohésion
- From 24,40 cm to 28,20 cm : Hors pièce de bois

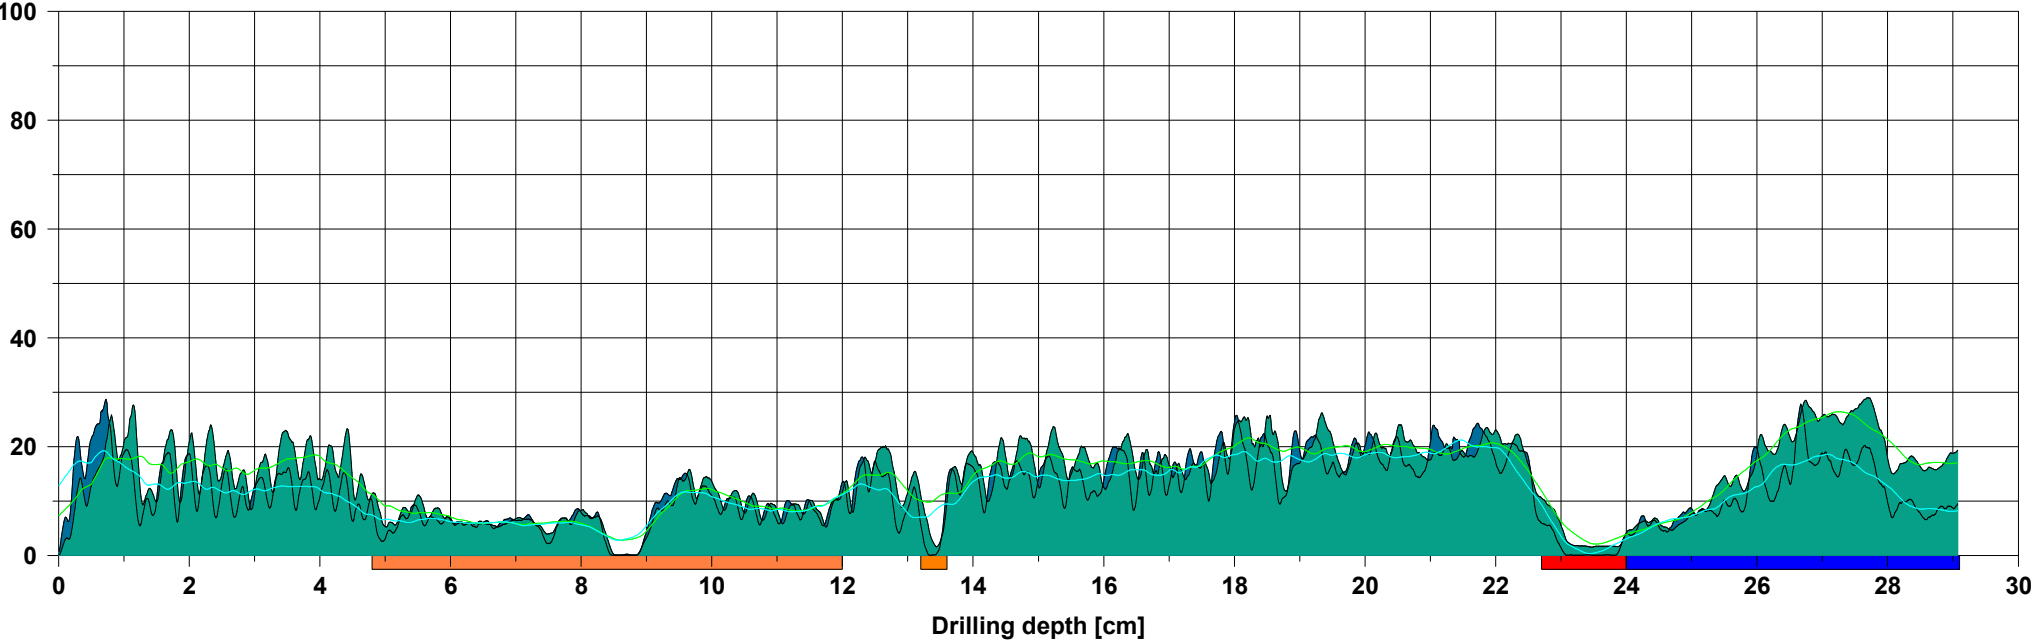
- From 4,80 cm to 12,00 cm : Affaibl. cohésion
- From 13,20 cm to 13,60 cm : Fente
- From 22,70 cm to 24,00 cm : Perte de cohésion
- From 24,00 cm to 29,10 cm : Hors pièce de bois
