## Rapport de mission de repérage des matériaux et produits contenant de l'amiante avant réalisation de travaux

**E0743-DI-Théâtre Louis-Philippe-RAAT-V1**

Bâtiment :	CHATEAU DE COMPIÈGNE Théâtre Louis-Philippe			 
Adresse :	CHATEAU DE COMPIÈGNE Place du Général de Gaulle 60200 - Compiègne			
Donneur d'ordre :	OPPIC 30 rue du Château des Rentiers 75013 Paris			
Programme de travaux :	Cf. détails Chapitre 5			
Date de commande :	16/11/2023			
Date de rapport	N° de version	Opérateur de repérage	Rédacteur	Validation
31/01/2024	1	Antoine MIRANDE Certificat délivré par I.Cert N° CPDI 5627-v004 délivré le 07/07/2020 et expirant le 06/07/2027	Antoine MIRANDE  	Matthieu PAUVERT

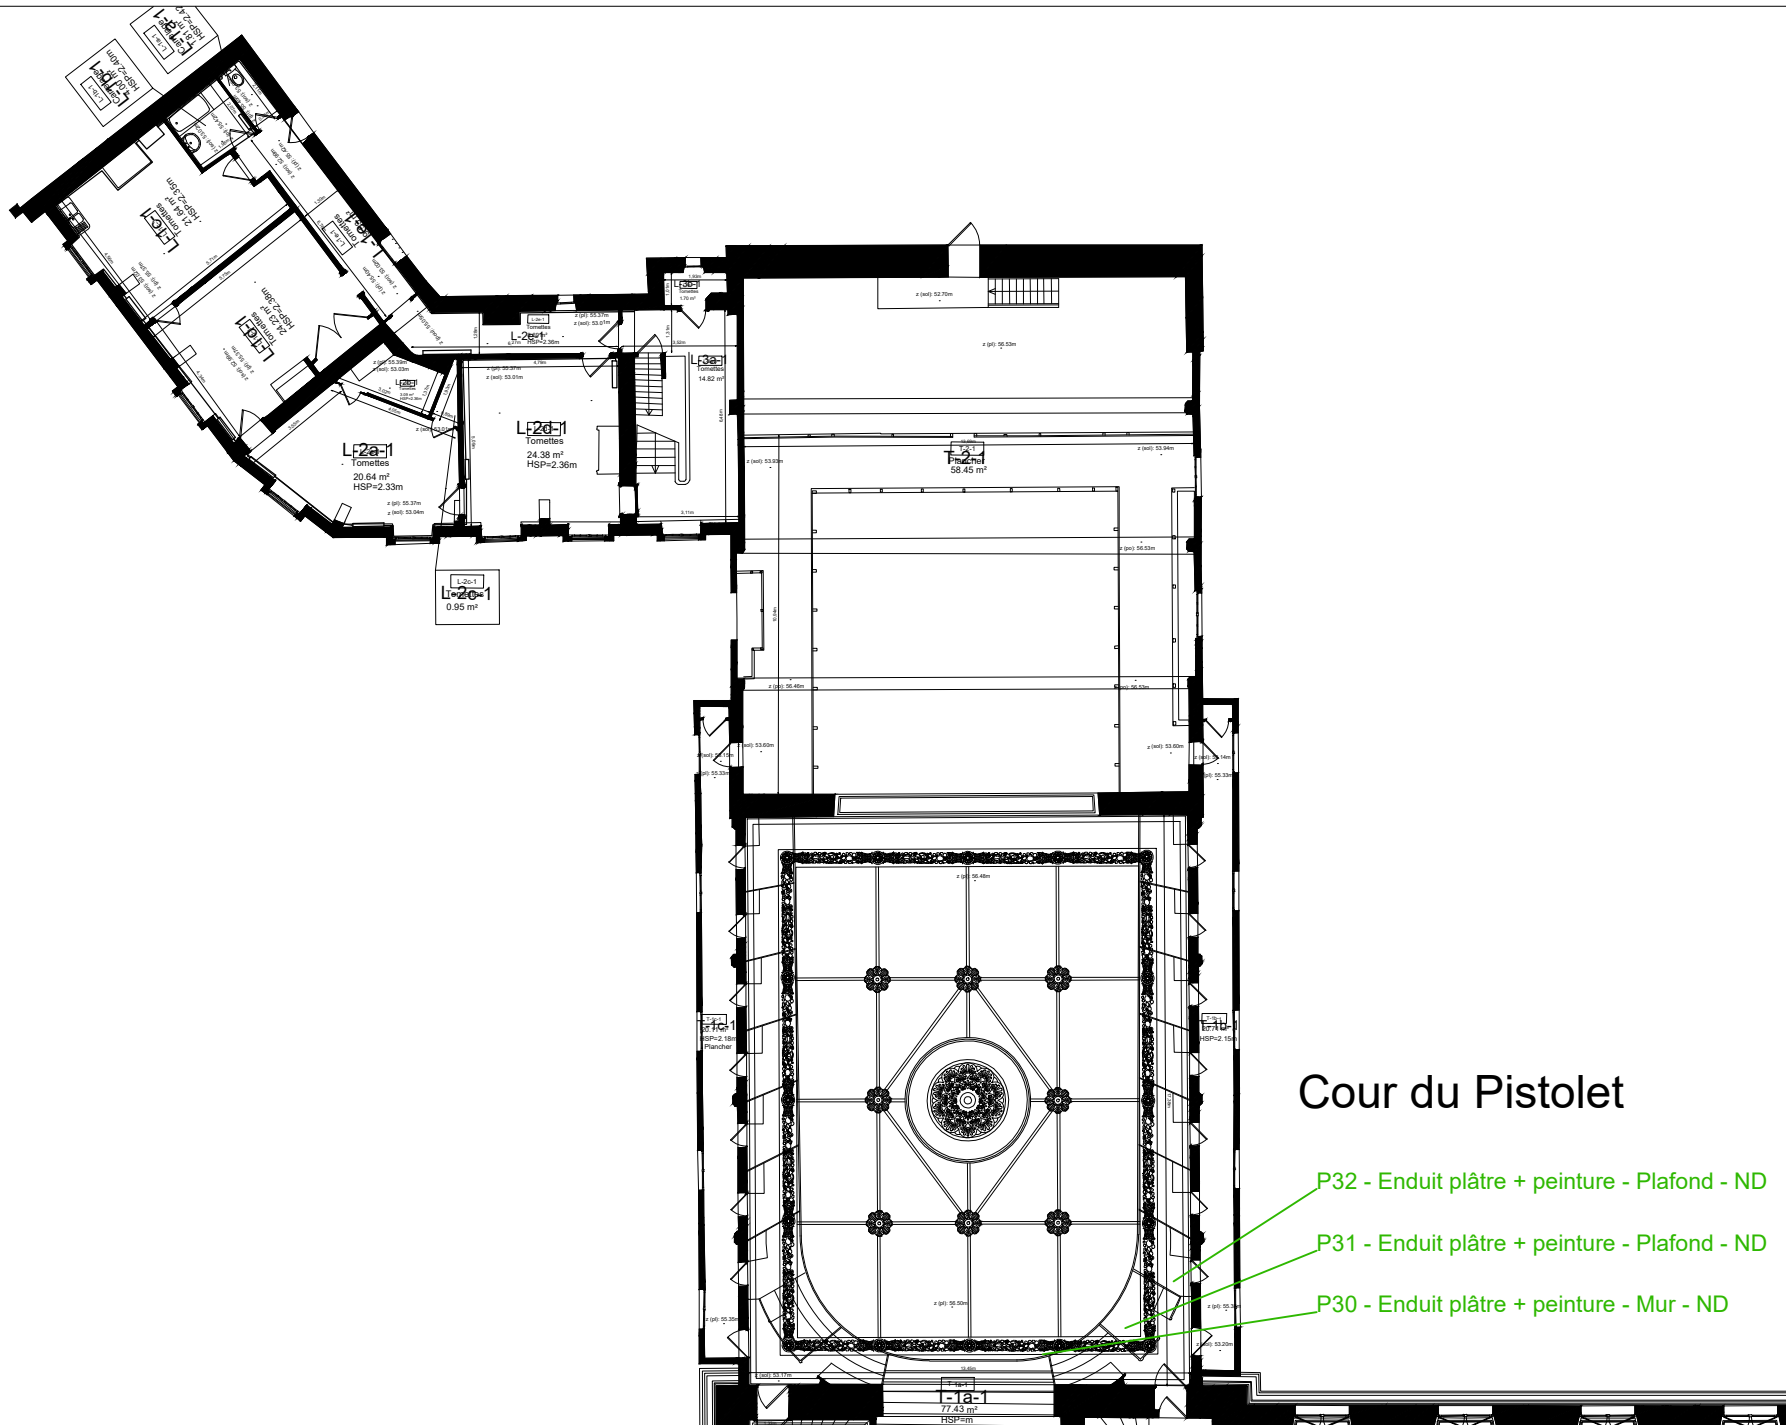
Cartographie : 04

P32 - Enduit plâtre + peinture - Plafond - ND

P31 - Enduit plâtre + peinture - Plafond - ND

P30 - Enduit plâtre + peinture - Mur - ND

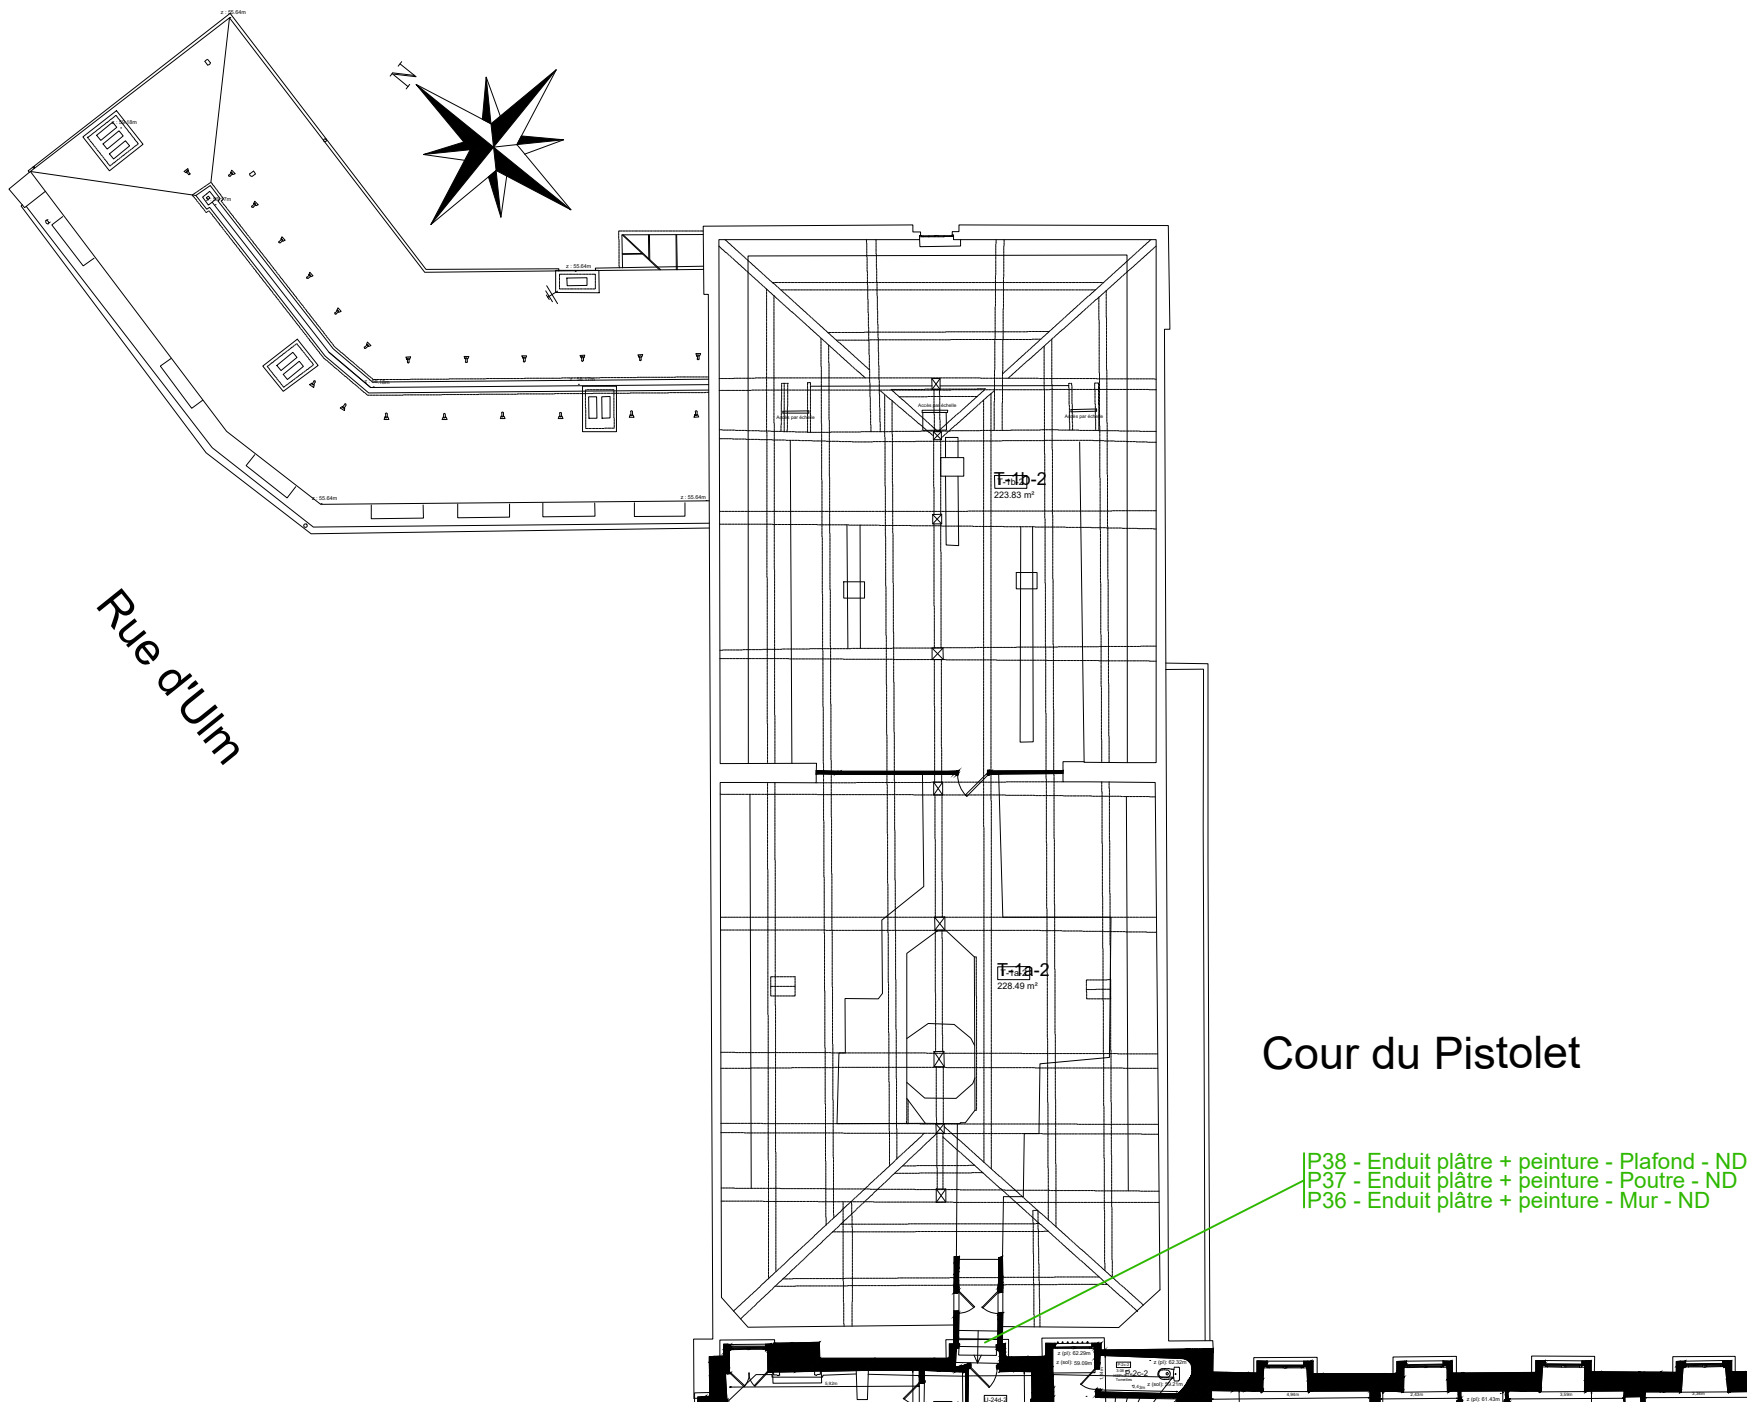
Cartographie : 06

P38 - Enduit plâtre + peinture - Plafond - ND  
P37 - Enduit plâtre + peinture - Poutre - ND  
P36 - Enduit plâtre + peinture - Mur - ND
