Pré-rapport de repérage amiante avant réalisation de travaux dans un immeuble bâti

Rapport N° : 22450911/S1/2/AM-RTV_V1

Cour d appel de NANCY

HOTEL DES PAGES

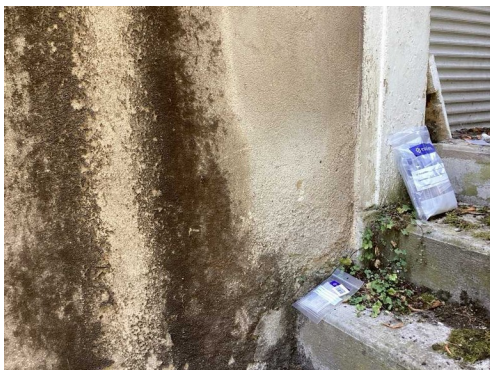
P97	ZPSO 57
RDC -> FACADE 1

Façades lourdes y compris poteaux -> Enduits extérieurs projetés, lissés ou talochés, crépis extérieurs

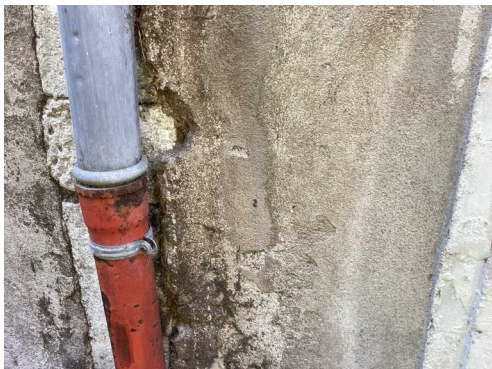
P101	ZPSO 57
RDC -> FACADE 1

Façades lourdes y compris poteaux -> Enduits extérieurs projetés, lissés ou talochés, crépis extérieurs

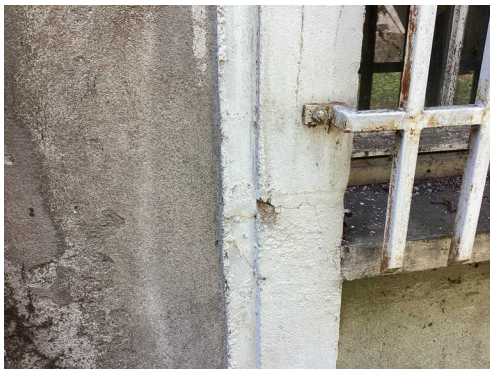
P102	ZPSO 56
RDC -> FACADE 1

Façades lourdes y compris poteaux -> Enduits extérieurs projetés, lissés ou talochés, crépis extérieurs

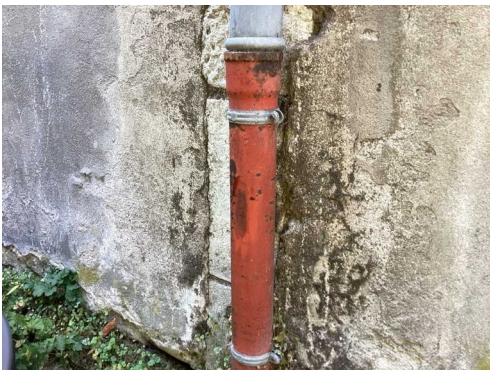
P89	ZPSO 51
RDC -> FACADE 1

Equipements -> Peintures

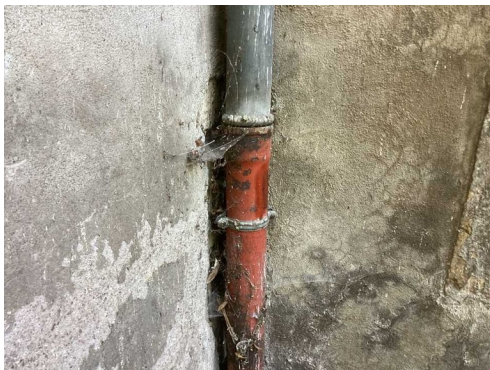
P90	ZPSO 51
RDC -> FACADE 1

Equipements -> Peintures

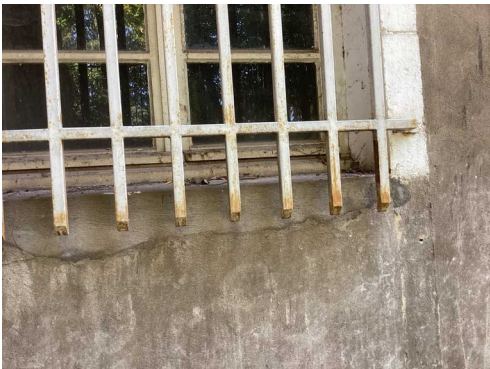
P91	ZPSO 53
RDC -> FACADE 1

Menuiseries extérieures -> Peintures décoratives

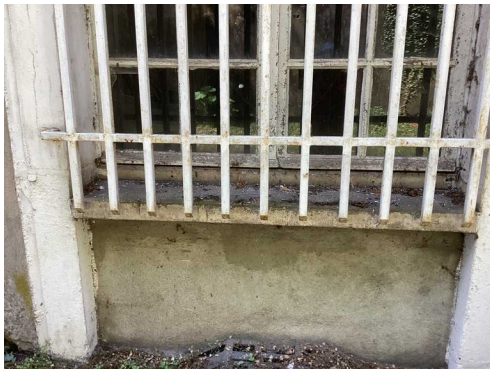
P92	ZPSO 53
RDC -> FACADE 1

Menuiseries extérieures -> Peintures décoratives

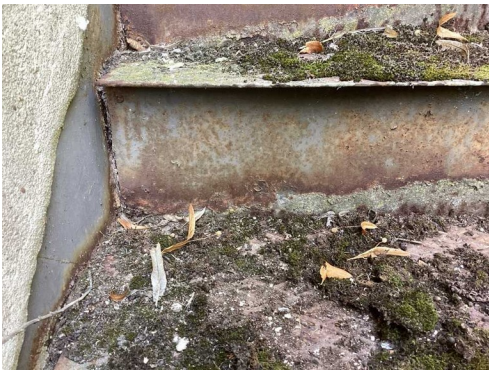
P94	ZPSO 55
RDC -> FACADE 1

Equipements -> Peintures

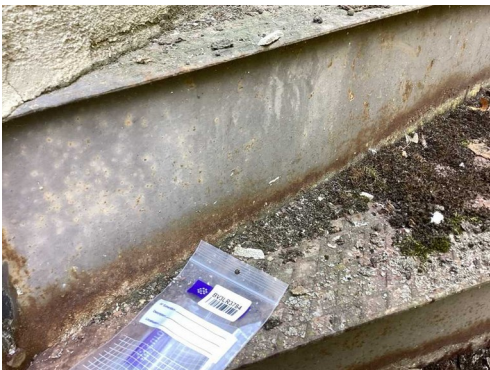
P95	ZPSO 55
RDC -> FACADE 1

Equipements -> Peintures

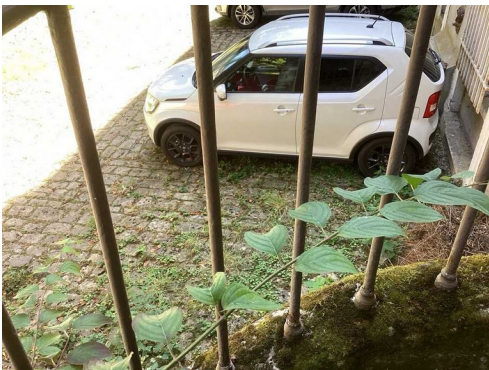
P98	ZPSO 54
RDC -> FACADE 1

Equipements -> Peintures

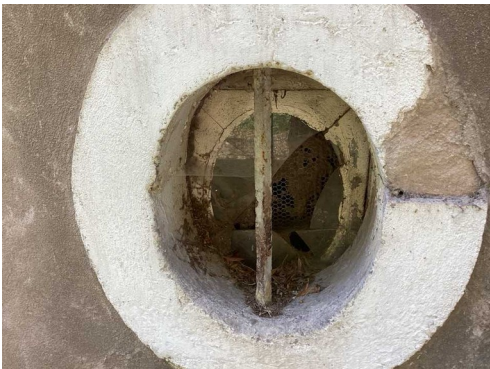
P99	ZPSO 58
RDC -> FACADE 1

Menuiseries extérieures -> Peintures décoratives

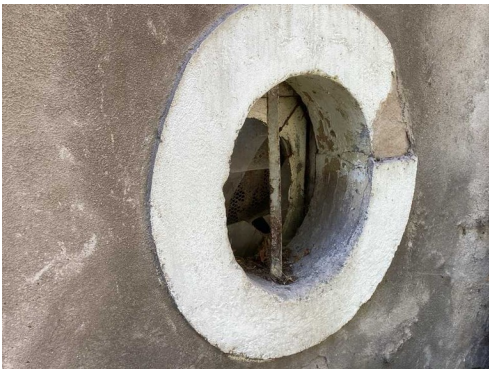
P100	ZPSO 58
RDC -> FACADE 1

Menuiseries extérieures -> Peintures décoratives

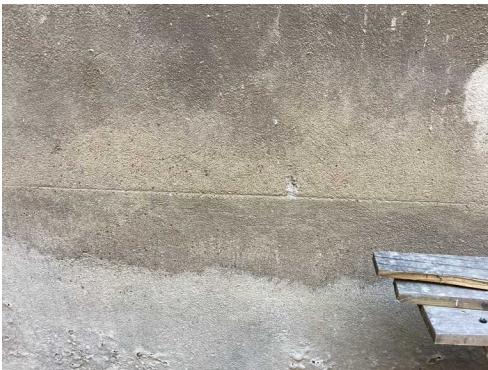
P150	ZPSO 86
RDC -> FACADE 2

Façades lourdes y compris poteaux -> Enduits extérieurs projetés, lissés ou talochés, crépis extérieurs

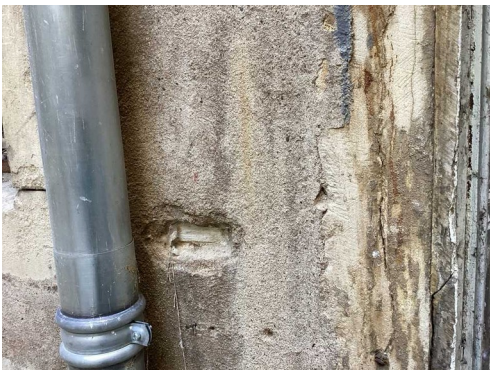
P151	ZPSO 86
RDC -> FACADE 2

Façades lourdes y compris poteaux -> Enduits extérieurs projetés, lissés ou talochés, crépis extérieurs

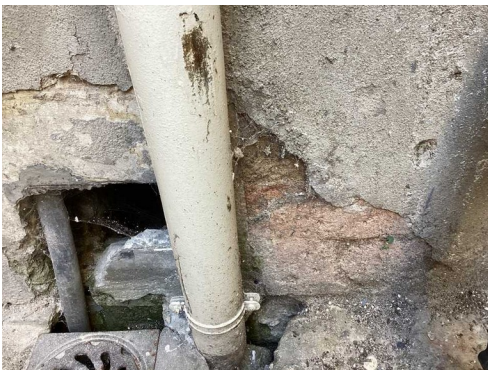
P152	ZPSO 87
RDC -> FACADE 2

Façades lourdes y compris poteaux -> Enduits extérieurs projetés, lissés ou talochés, crépis extérieurs

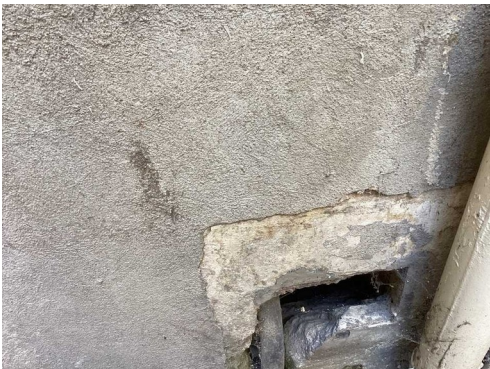
P153	ZPSO 87
RDC -> FACADE 2

Façades lourdes y compris poteaux -> Enduits extérieurs projetés, lissés ou talochés, crépis extérieurs

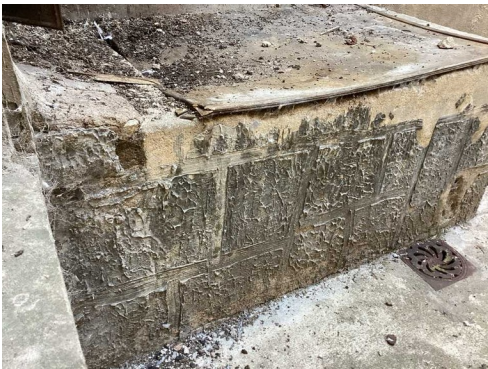
P154	ZPSO 88
RDC -> FACADE 2

Façades lourdes y compris poteaux -> Enduits extérieurs projetés, lissés ou talochés, crépis extérieurs

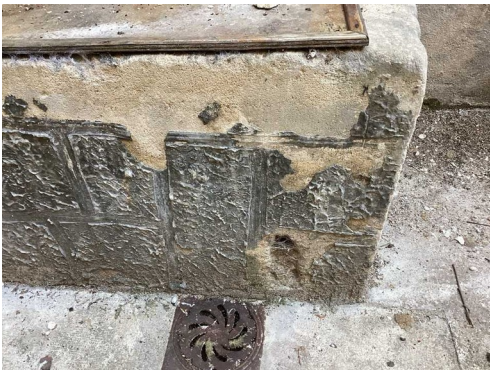
P154	ZPSO 88
RDC -> FACADE 2

Façades lourdes y compris poteaux -> Enduits extérieurs projetés, lissés ou talochés, crépis extérieurs

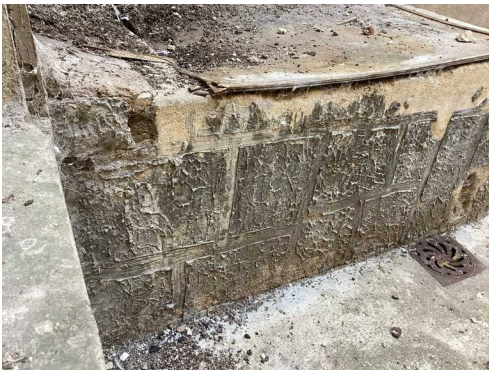
P155	ZPSO 88
RDC -> FACADE 2

Façades lourdes y compris poteaux -> Enduits extérieurs projetés, lissés ou talochés, crépis extérieurs

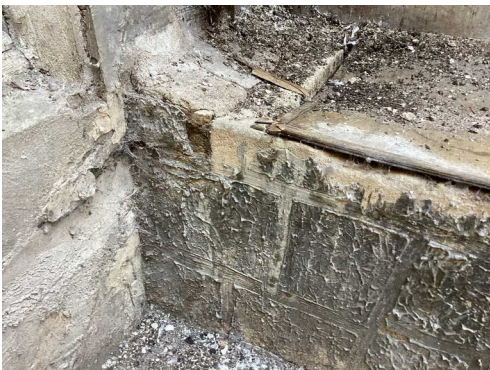
P155	ZPSO 88
RDC -> FACADE 2

Façades lourdes y compris poteaux -> Enduits extérieurs projetés, lissés ou talochés, crépis extérieurs

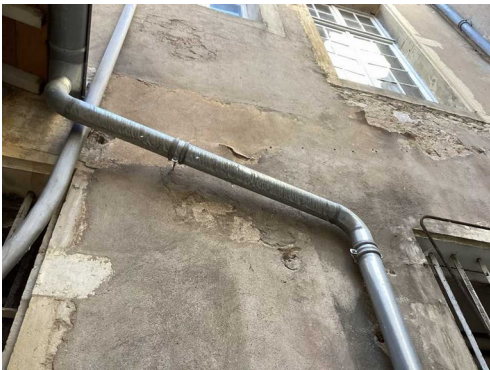
P161	ZPSO 91
RDC -> FACADE 2

Façades lourdes y compris poteaux -> Enduits extérieurs projetés, lissés ou talochés, crépis extérieurs

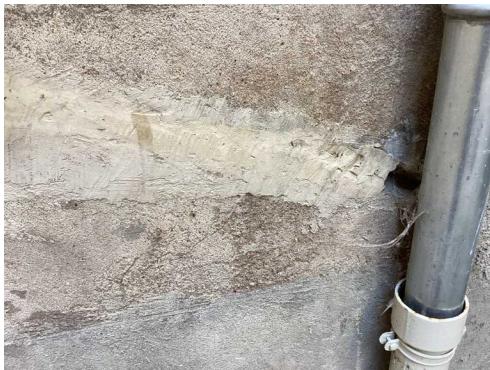
P162	ZPSO 92
RDC -> FACADE 2

Façades lourdes y compris poteaux -> Enduits pelliculaires de lissage/débullage

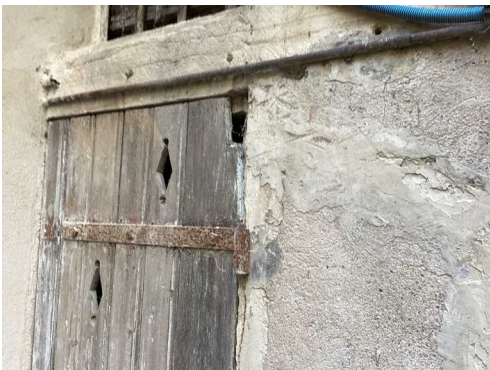
P163	ZPSO 92
RDC -> FACADE 2

Façades lourdes y compris poteaux -> Enduits pelliculaires de lissage/débullage

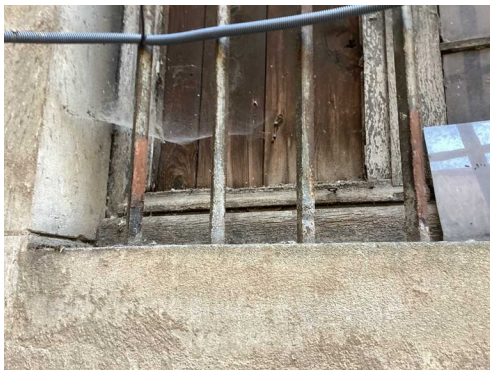
P142	ZPSO 82
RDC -> FACADE 2

Menuiseries extérieures -> Peintures décoratives

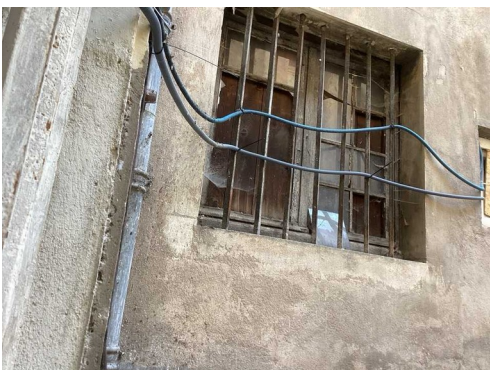
P143	ZPSO 82
RDC -> FACADE 2

Menuiseries extérieures -> Peintures décoratives

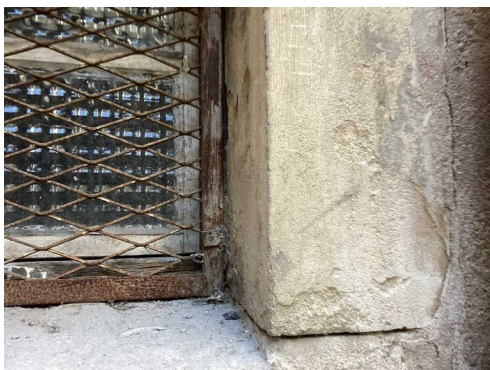
P144	ZPSO 94
RDC -> FACADE 2

Menuiseries extérieures -> Peintures décoratives

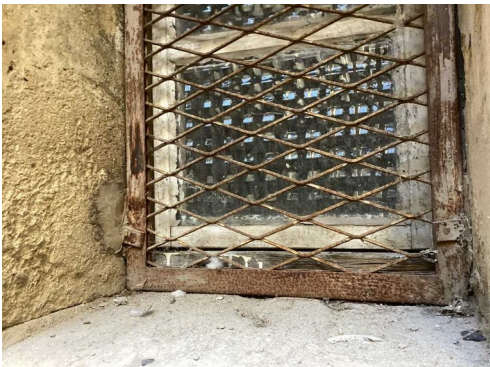
P145	ZPSO 94
RDC -> FACADE 2

Menuiseries extérieures -> Peintures décoratives

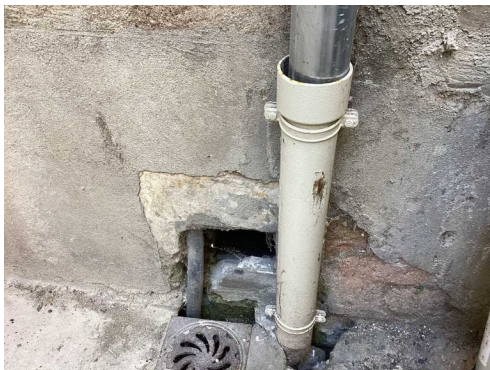
P148	ZPSO 85
RDC -> FACADE 2

Conduits en façade -> Conduits d'eaux pluviales (Liste B)

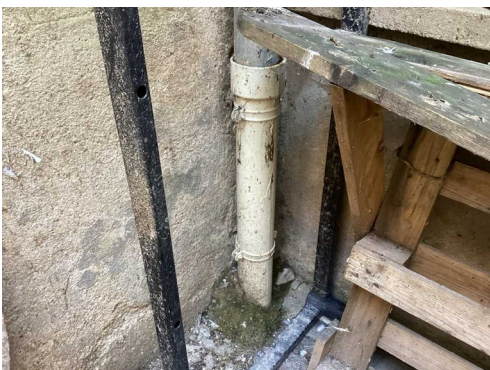
P149	ZPSO 85
RDC -> FACADE 2

Conduits en façade -> Conduits d'eaux pluviales (Liste B)

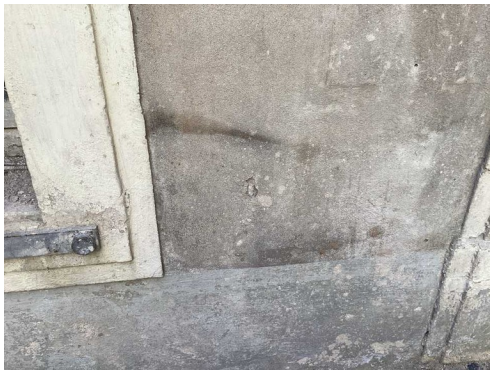
P181	ZPSO 103
RDC -> FACADE 3

Façades lourdes y compris poteaux -> Enduits extérieurs projetés, lissés ou talochés, crépis extérieurs

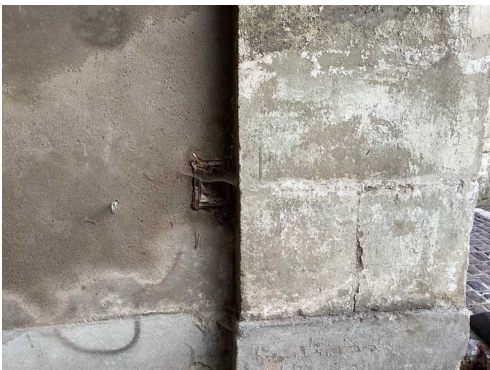
P182	ZPSO 103
RDC -> FACADE 3

Façades lourdes y compris poteaux -> Enduits extérieurs projetés, lissés ou talochés, crépis extérieurs

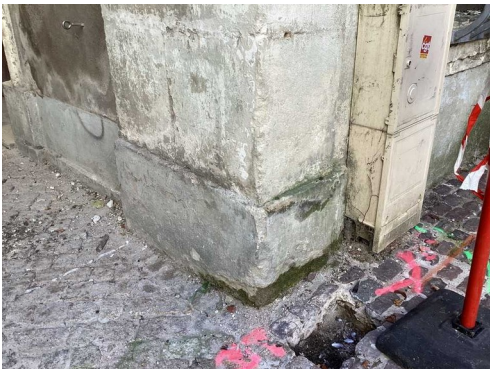
P184	ZPSO 104
RDC -> FACADE 3

Façades lourdes y compris poteaux -> Enduits extérieurs projetés, lissés ou talochés, crépis extérieurs

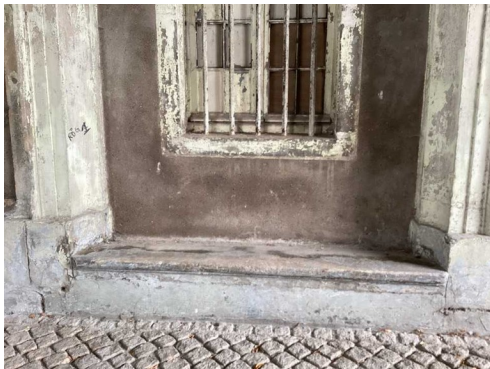
P185	ZPSO 105
RDC -> FACADE 3

Façades lourdes y compris poteaux -> Enduits extérieurs projetés, lissés ou talochés, crépis extérieurs

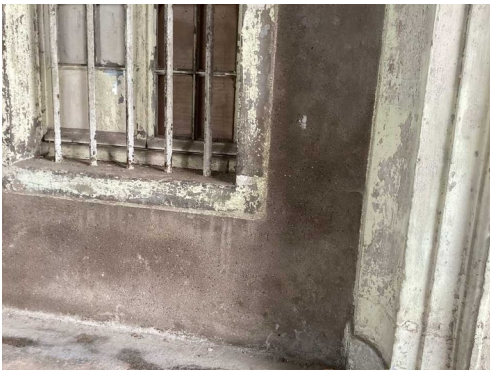
P186	ZPSO 105
RDC -> FACADE 3

Façades lourdes y compris poteaux -> Enduits extérieurs projetés, lissés ou talochés, crépis extérieurs

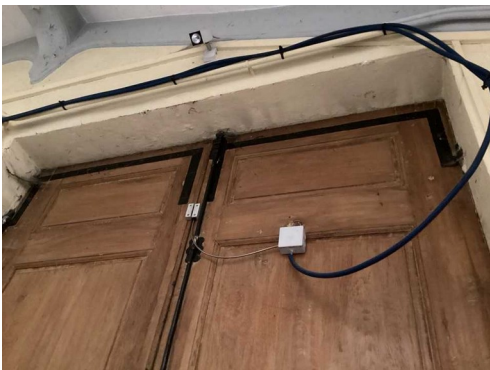
P70	ZPSO 41
RDC -> Local 1

Poutres -> Entourages de poutres

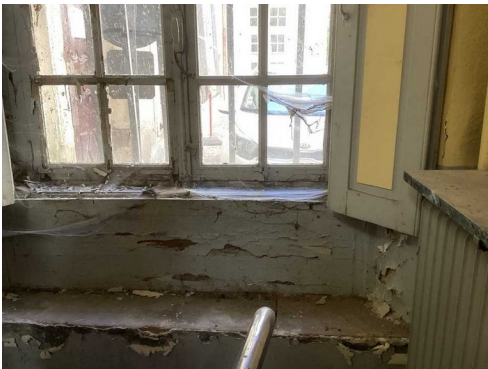
P62	ZPSO 37
RDC -> Local 1

Menuiseries intérieures -> Peintures décoratives

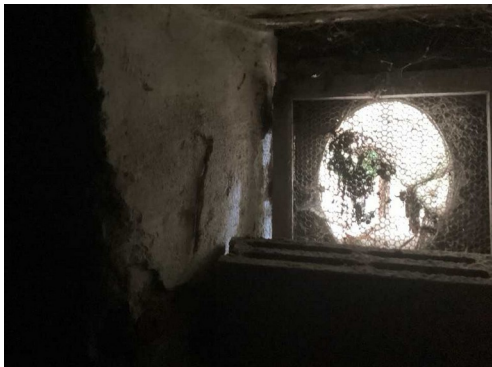
P73	ZPSO 43
RDC -> Local 2

Murs et cloisons maçonnées "en dur" -> Revêtements durs (Liste B) Revêtements durs

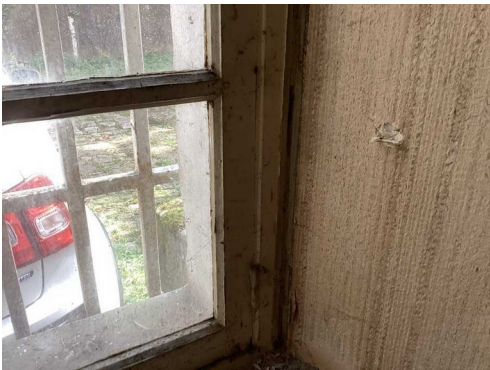
P76	ZPSO 45
RDC -> Local 3

Menuiseries intérieures -> Joints d'étanchéité

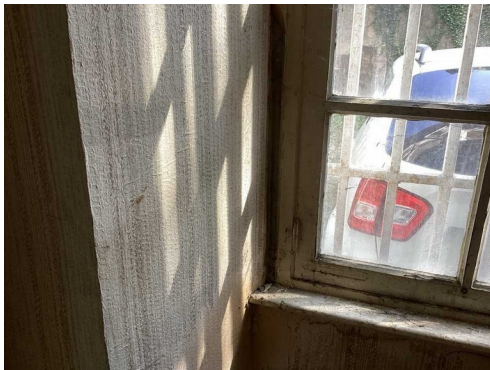
P77	ZPSO 45
RDC -> Local 3

Menuiseries intérieures -> Joints d'étanchéité

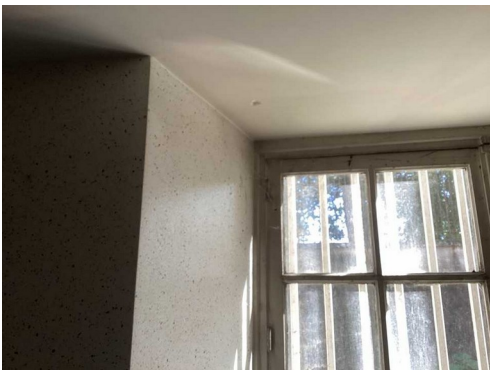
P85	ZPSO 49
RDC -> Local 4

Plafonds -> Enduits lissés, projetés ou talochés

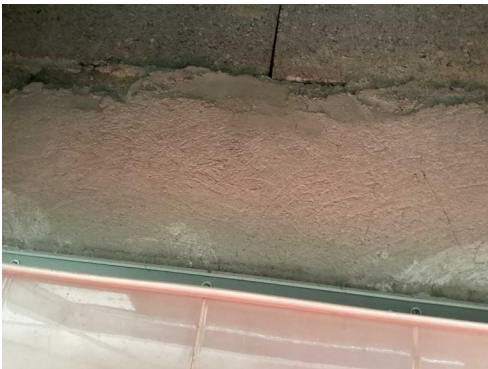
P129	ZPSO 73
RDC -> Local 7

Murs et cloisons maçonnées "en dur" -> Enduits lissés, projetés ou talochés

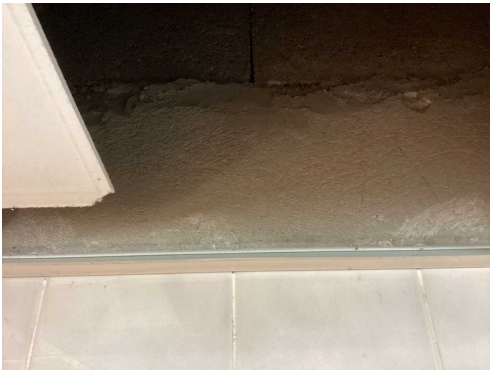
P130	ZPSO 73
RDC -> Local 7

Murs et cloisons maçonnées "en dur" -> Enduits lissés, projetés ou talochés

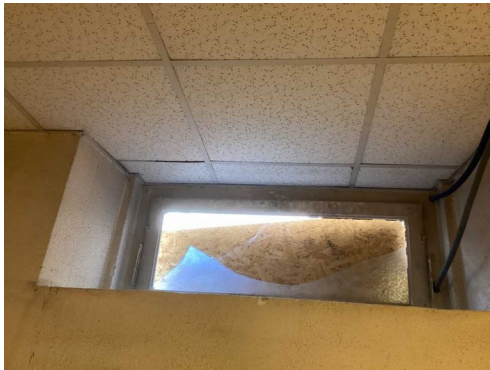
P127	ZPSO 72
RDC -> Local 8

Faux plafonds -> Plaques (Liste A)

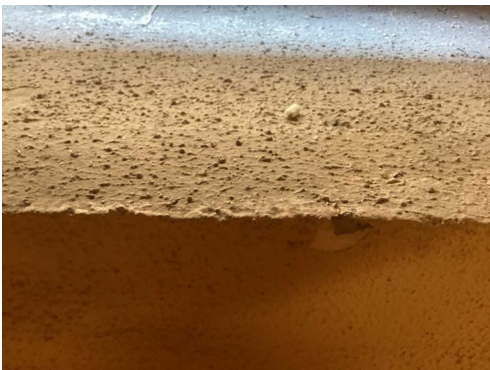
P123	ZPSO 70
RDC -> Local 8

Murs et cloisons maçonnées "en dur" -> Enduits lissés, projetés ou talochés

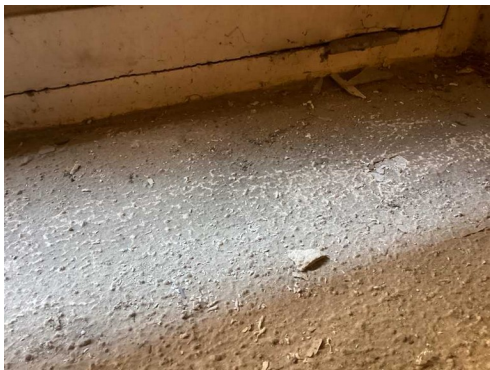
P124	ZPSO 70
RDC -> Local 8

Murs et cloisons maçonnées "en dur" -> Enduits lissés, projetés ou talochés

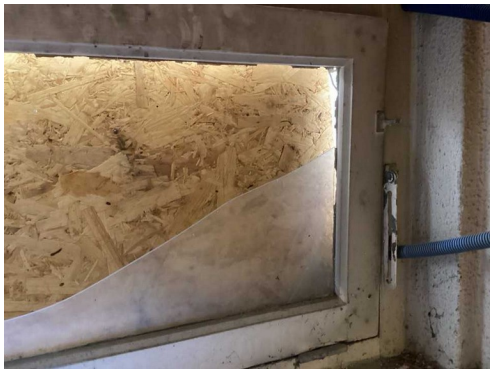
P126	ZPSO 71
RDC -> Local 8

Murs et cloisons maçonnées "en dur" -> Enduits de ragréage, débullage, lissage

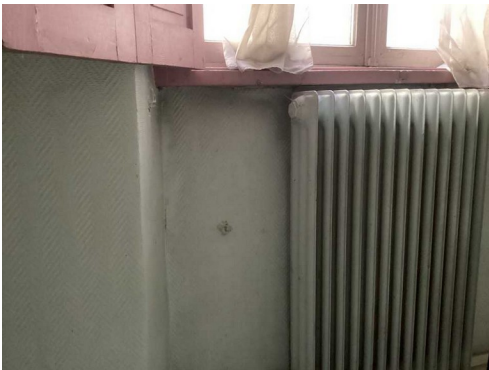
P166	ZPSO 95
RDC -> Local 11

Murs et cloisons maçonnées "en dur" -> Enduits de ragréage, débullage, lissage

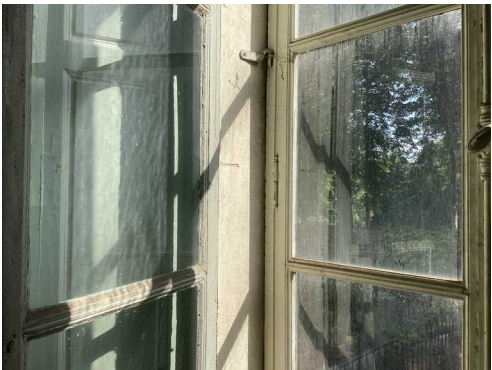
P29	ZPSO 17
1ER ETAGE -> FACADE 1

Façades lourdes y compris poteaux -> Colle

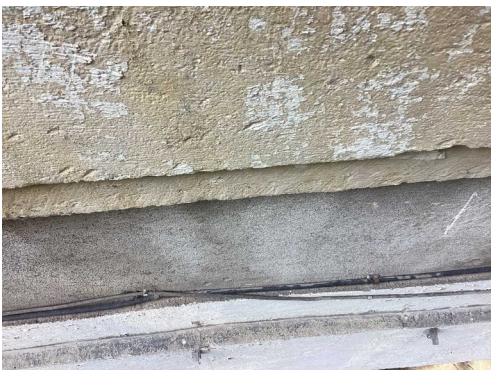
P32	ZPSO 19
1ER ETAGE -> FACADE 1

Façades lourdes y compris poteaux -> Enduits extérieurs projetés, lissés ou talochés, crépis extérieurs

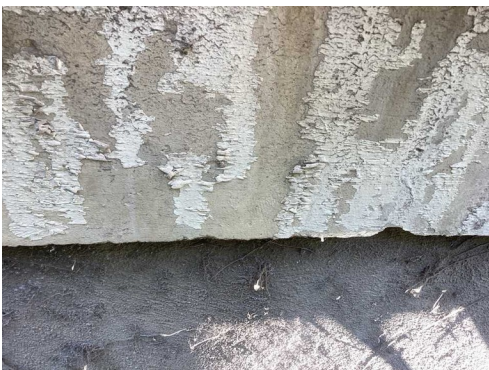
P39	ZPSO 19
1ER ETAGE -> FACADE 1

Façades lourdes y compris poteaux -> Enduits extérieurs projetés, lissés ou talochés, crépis extérieurs

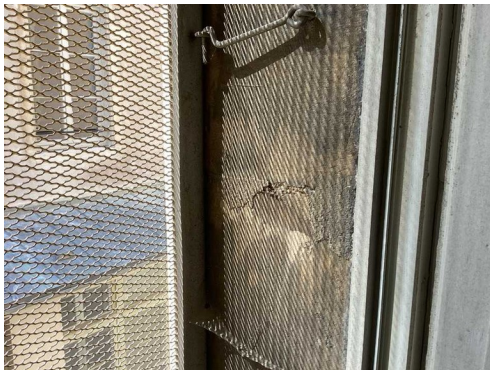
P46	ZPSO 27
1ER ETAGE -> FACADE 2

Façades lourdes y compris poteaux -> Colle

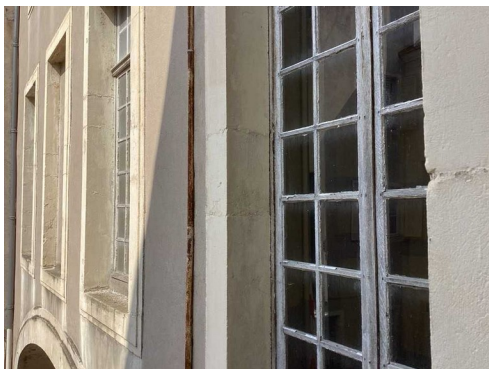
S26	ZPSO 17
1ER ETAGE -> FACADE 3

Façades lourdes y compris poteaux -> Colle

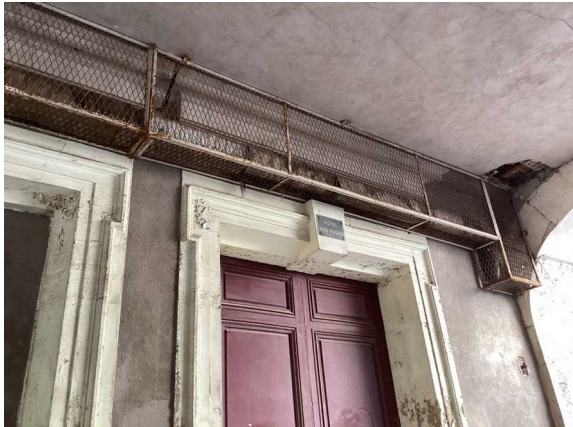
RDC -> FACADE 3		IC 1
6- Conduits et accessoires intérieurs		
Réseau non consigné et investigations destructives requérant un outillage et/ou une compétence spécifique

Localisation	Ouvrage	Motifs	Actions à réaliser par le donneur d'ordre
RDC -> FACADE 3 (IC 1)	6- Conduits et accessoires intérieurs - Faire retirer la grille pour accès au calorifuge	Réseau non consigné et investigations destructives requérant un outillage et/ou une compétence spécifique	Consigner le réseau lorsque les conditions d'occupation le permettront et faire réaliser les investigations destructives par une entreprise qualifiée et compétente SS4

Investigation complémentaire à réaliser avant ou entre les différentes étapes de travaux :	
	<p>Faire retirer la grille pour accès au calorifuge Consigner le réseau lorsque les conditions d'occupation le permettront et faire réaliser les investigations destructives par une entreprise qualifiée et compétente SS4</p>
