## Rapport de mission de repérage des matériaux et produits contenant de l'amiante avant réalisation de travaux dans un immeuble bâti

Numéro d'affaire : **A322362965**  
Numéro de rapport : **T220073523**  
Date : **20/12/2022**

**Bâtiment Bouguer**  
**CAMPUS DE NANTES Bâtiment**  
**Bouguer**  
**ALLEE DES PONTS ET CHAUSSEES**  
**44344 BOUGUENNAIS CEDEX**

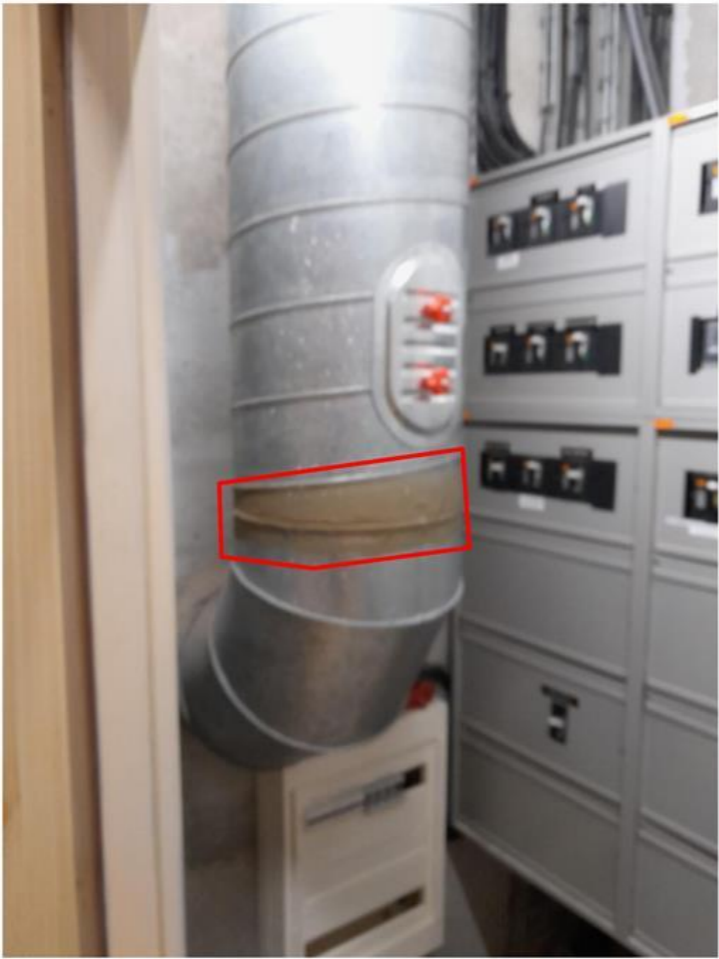
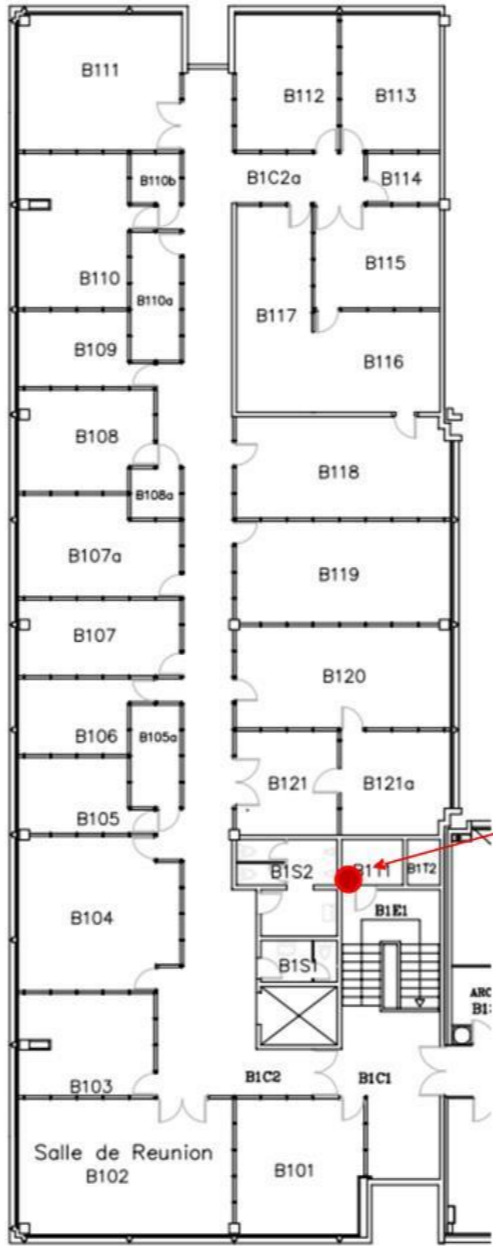
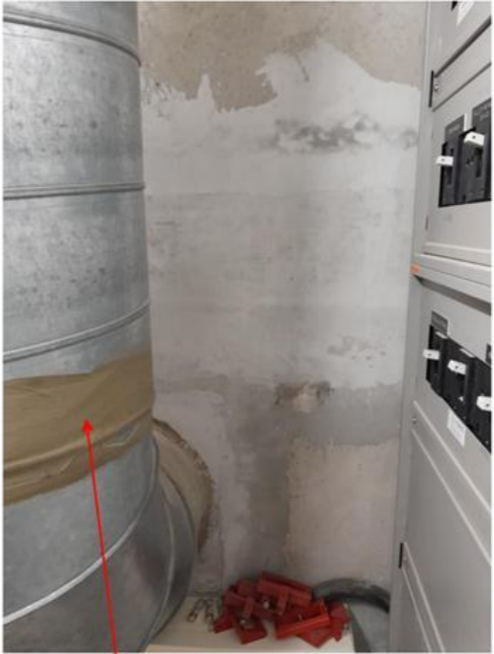
B1T1 PALIER RDC/ R+1: SCOTCH ETANCHEITE CONDUIT

P72 : Conduit de fluide- Enduit étanchéité marron

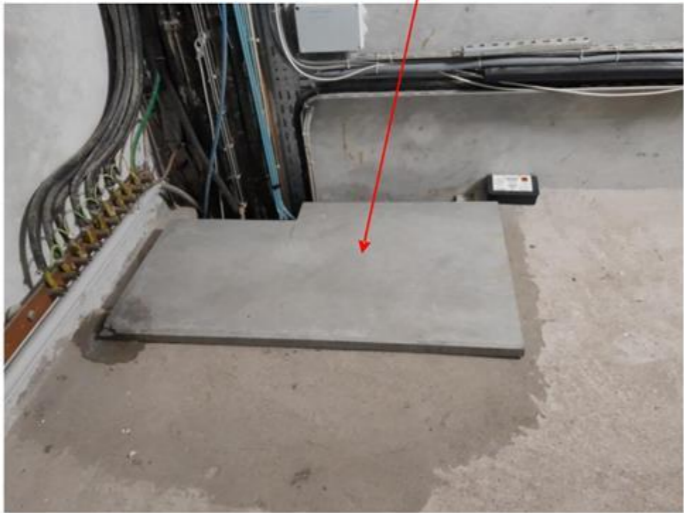
### BOT1 RDC: PLAQUES FIBROCIMENT

P7: plaque de fibro ciment au sol

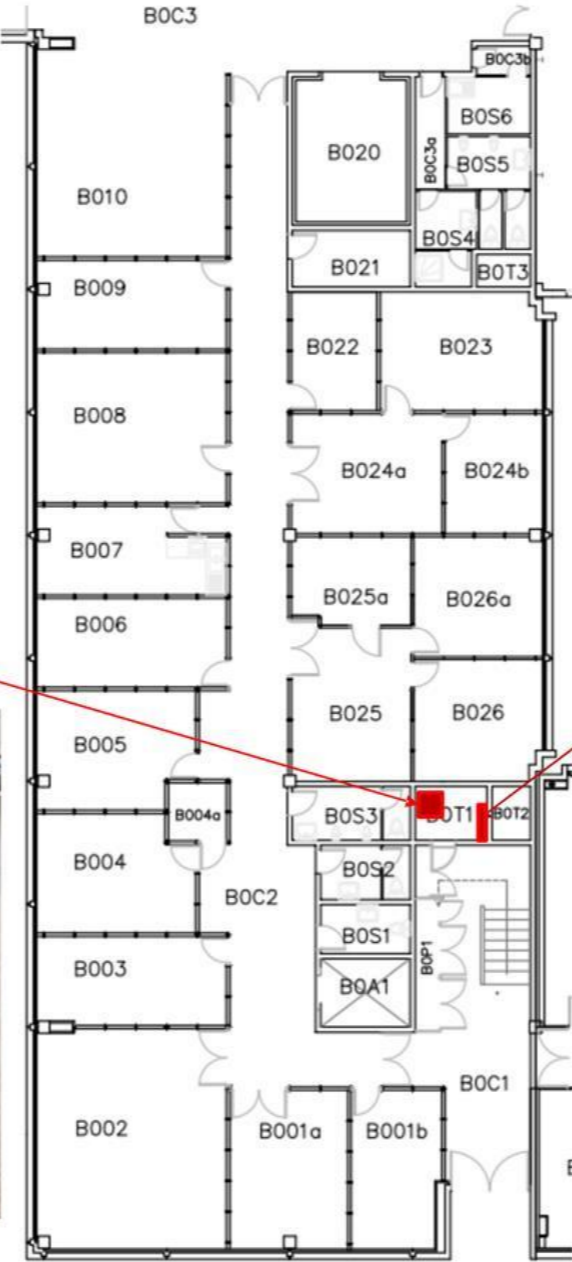
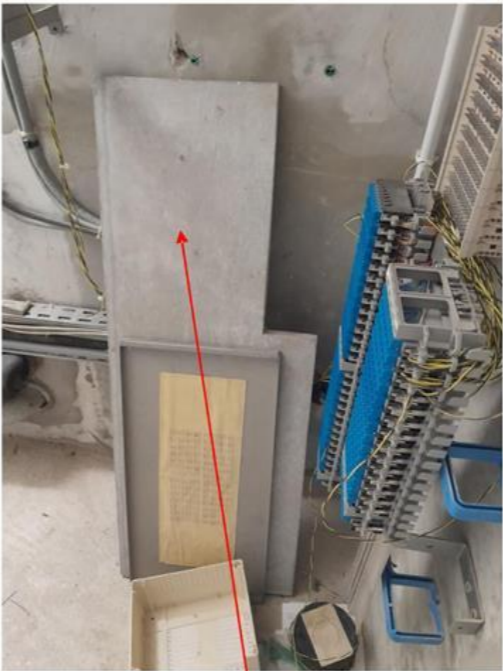
S1: plaque de fibro ciment posée contre le mur

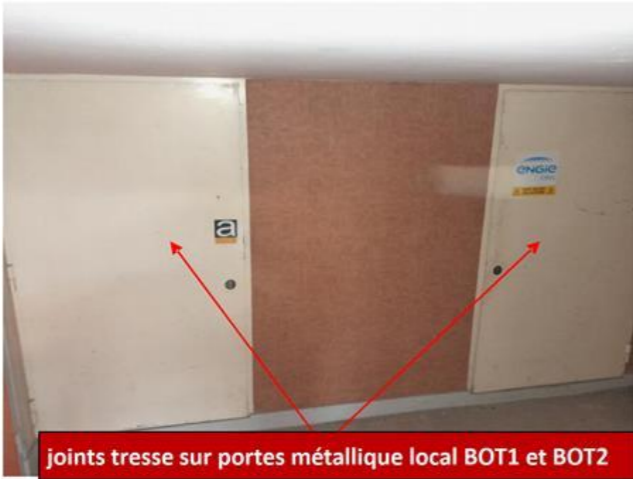
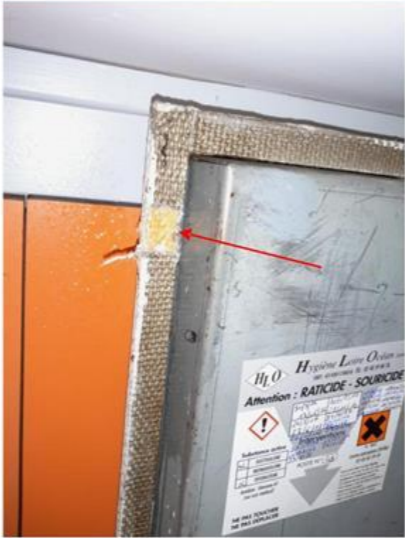
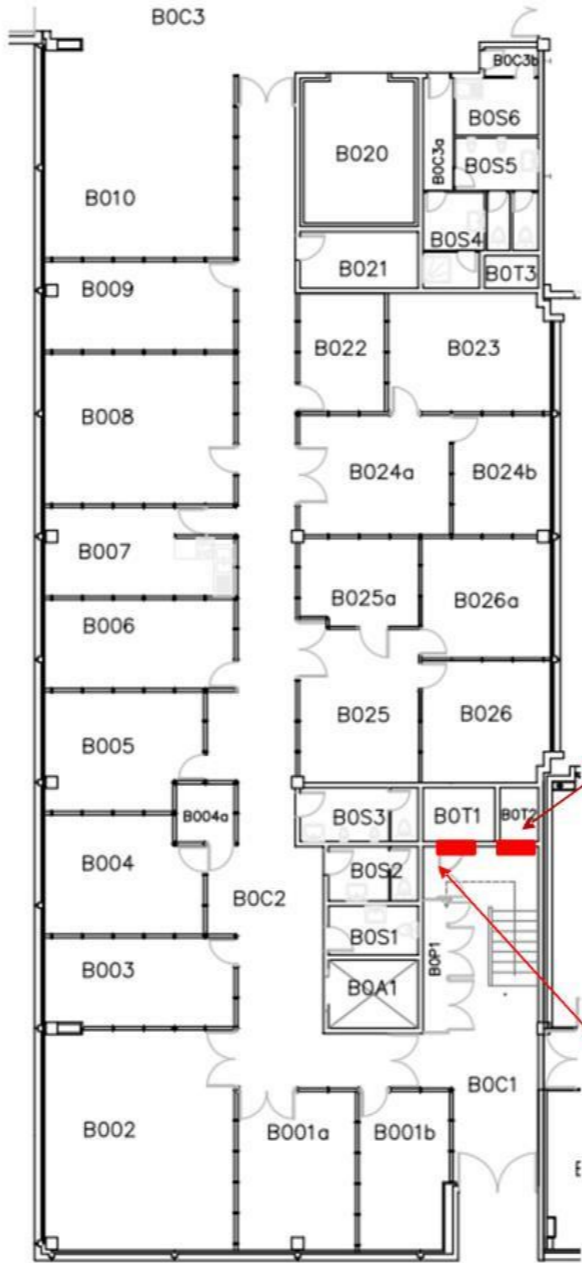
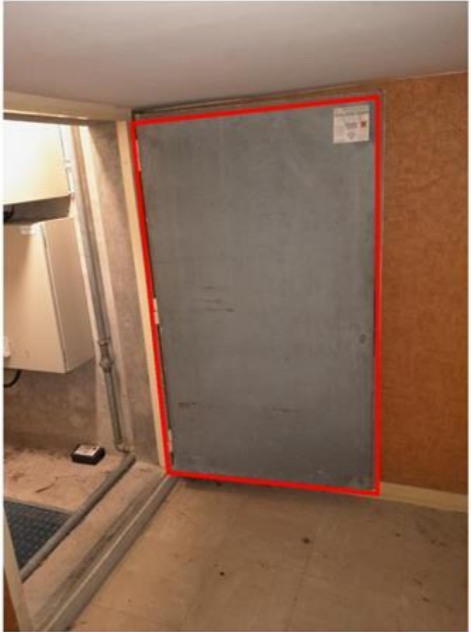
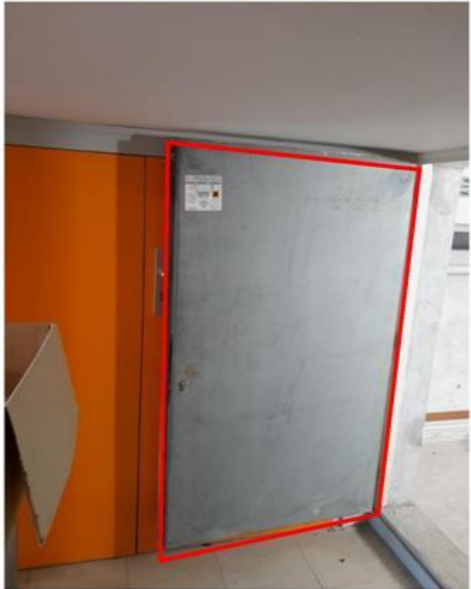
## REPERAGES DES MATERIAUX ET PRODUITS AMIANTE- RDC- PORTE DOT1 ET DOT2: *JOINTS TRESSE SUR 2 PORTES COUPE FEU*

apave		FIBRES D'AMIANTE DETECTEES: PORTE RDC- JOINTS TRESSE	
		bâtiment BOUGUER, Université Gustave Eiffel, Bouguenais	
DATE DE VISITE	16 NOVEMBRE 2022		
RAPPORT N°	A322362965		
DESSINATEUR	JULIEN GRIMAUD		
TYPE DE RAPPORT	REPERAGE AMIANTE AVANT TRAVAUX		
INDICE	1:003		
LEGENDE			
 		JOINTS TRESSE SUR LE POURTOUR DE DEUX PORTES METALLIQUE AVEC FIBRES D'AMIANTE DETECTEES

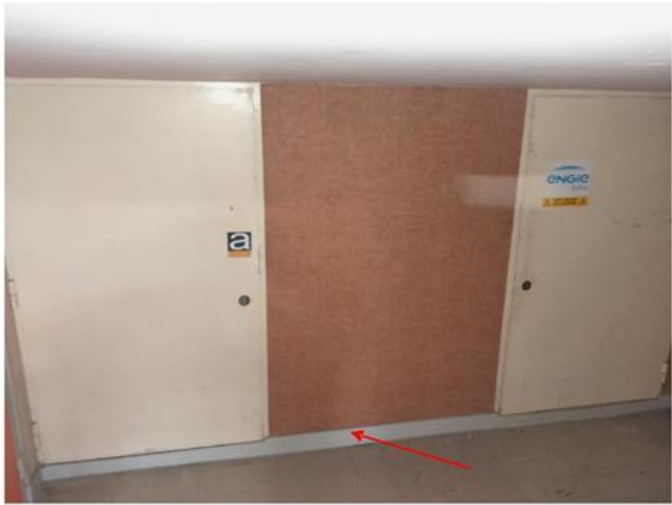
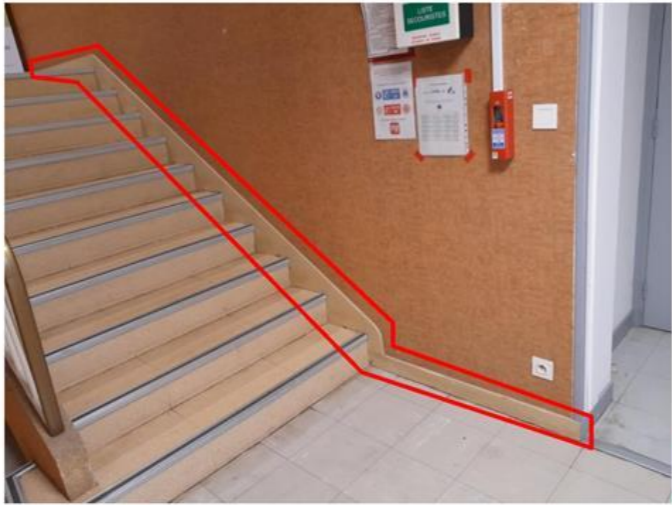
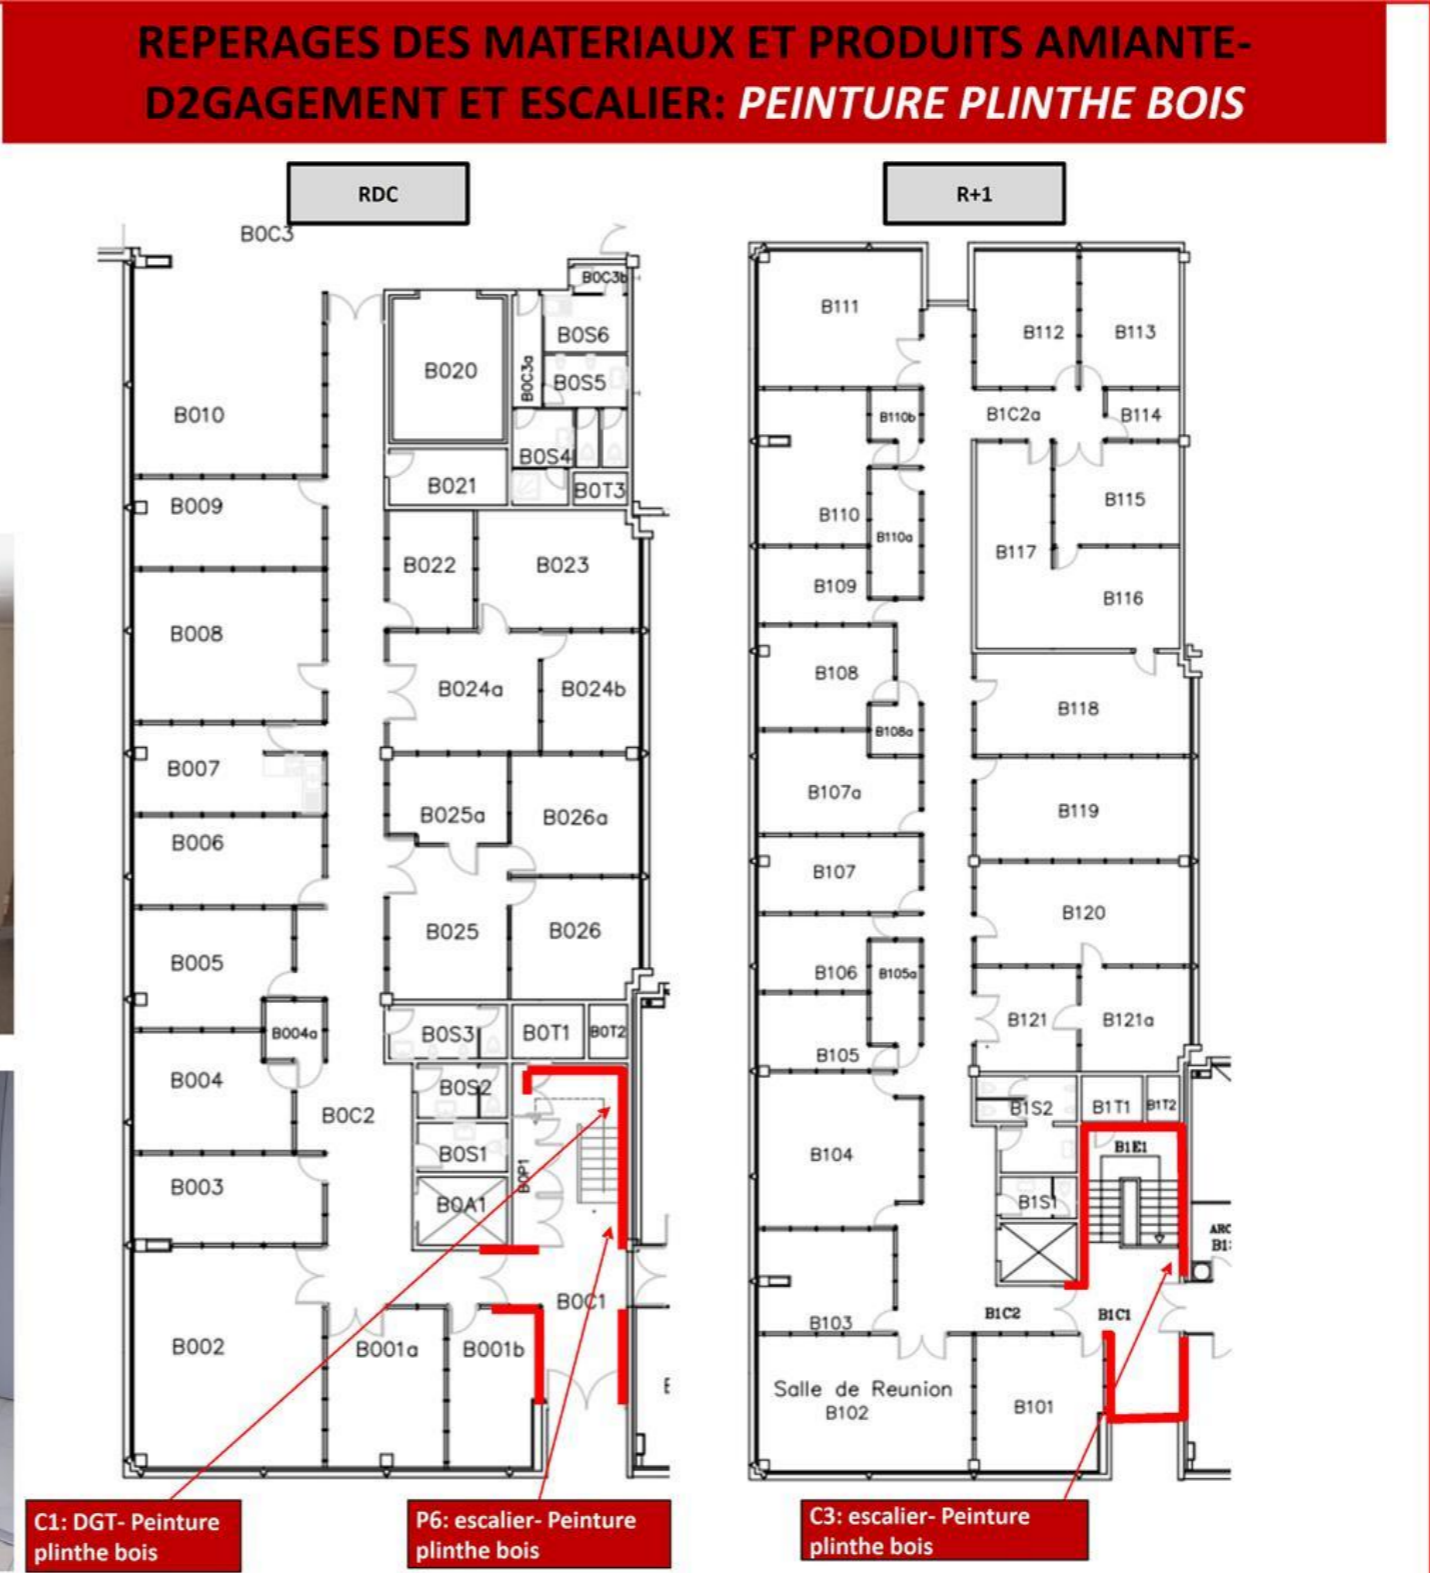
PEINTURES SORANGE ET GRISE* SUR PLINTHES BOIS AVEC FIBRES D'AMIANTE DETECTÉES

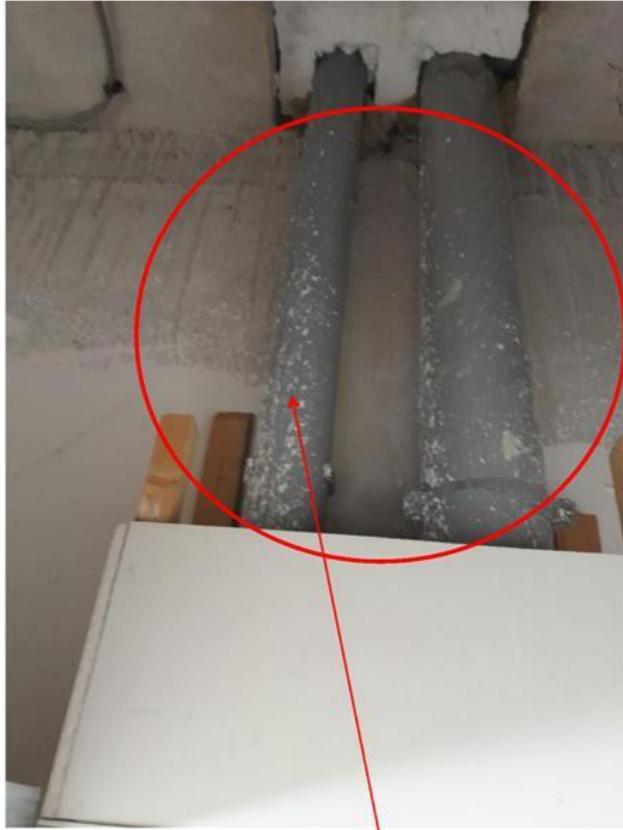
FIBRES D'AMIANTE DETECTEES: MURS RDC- ENDUITS MURS	
		bâtiment BOUGUER, UNIVERSITÉ GUSTAVE EIFFEL, BOUGUENAI	
DATE DE VISITE	16 NOVEMBRE 2022		
RAPPORT N°	A322362965		
DESSINATEUR	JULIEN GRIMAUD		
TYPE DE RAPPORT	REPERAGE AMIANTE AVANT TRAVAUX		
INDICE	1:003		
<u>LEGENDE</u>			
 		MURS SYSTÈME ENDUIT BLANC « PROJETÉ » AVEC FIBRES D'AMIANTE DETECTEES

P36: enduit Plâtre projeté (plenum)  
Prélèvement de l'enduit  
directement sur le conduit PVC

la quantification de l'enduit  
blanc "projeté" ne pourra  
être réalisé qu'après dépose  
de l'ensemble des faux  
plafond

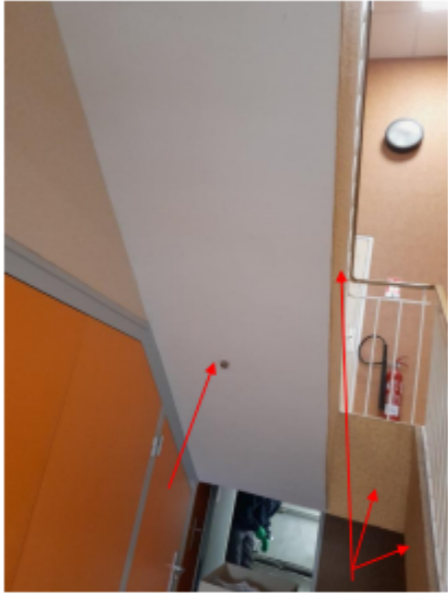
REPERAGES DES MATERIAUX ET PRODUITS AMIANTE  
SOUS FACE ESCALIER: *ENDUITS LISSAGE/ BOUCHAGE*

FIBRES D''AMIANTE DETECTEES: SOUS FACE ESCALIER <b>ENDUITS MURS</b>	
		bâtiment BOUGUER, Université Gustave Eiffel, Bouguenais	
DATE DE VISITE	16 NOVEMBRE 2022		
RAPPORT N°	A322362965		
DESSINATEUR	JULIEN GRIMAUD		
TYPE DE RAPPORT	REPERAGE AMIANTE AVANT TRAVAUX		
INDICE	I:003		
<b><u>LEGENDE</u></b>			
 		SOUS FACE ESCALIER ET PALIER + LIMON ESCALIER AVEC FIBRES D'AMIANTE DÉTECTÉES

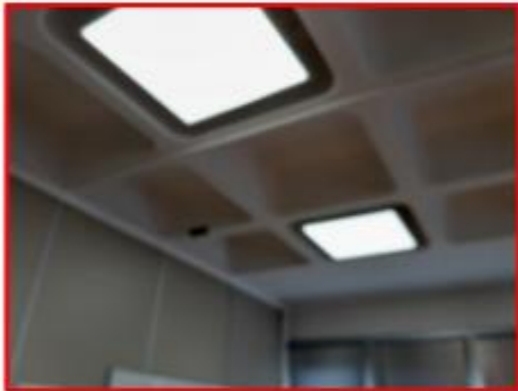
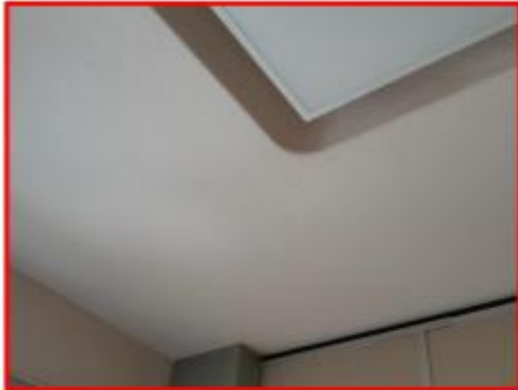
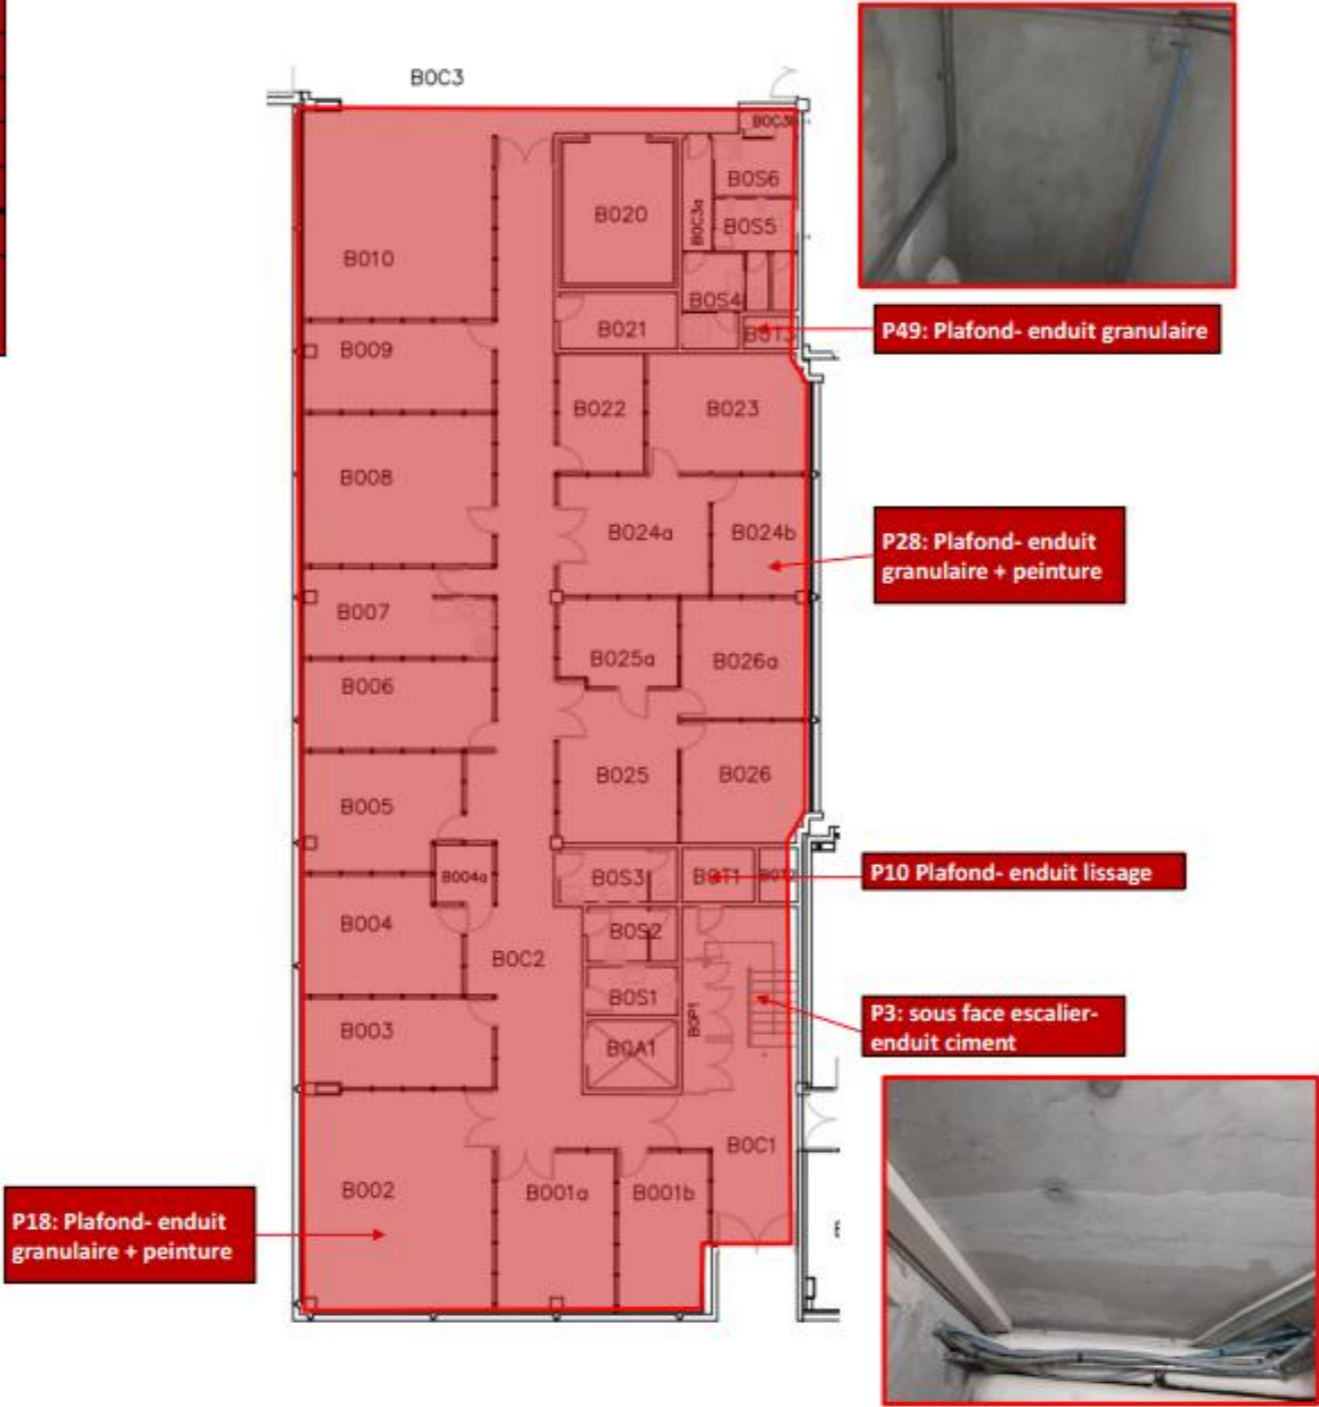
REPERAGES DES MATERIAUX ET PRODUITS AMIANTE  
PLAFOND RDC: *ENDUITS LISSAGE/ BOUCHAGE*

apave		FIBRES D'AMIANTE DETECTÉES: RDC: ENDUITS PLAFOND	
		bâtiment BOUGUER, Université Gustave Eiffel, Bouguenais	
DATE DE VISITE	16 NOVEMBRE 2022		
RAPPORT N°	A322362965		
DESSINATEUR	JULIEN GRIMAUD		
TYPE DE RAPPORT	REPERAGE AMIANTE AVANT TRAVAUX		
INDICE	1:003		
LEGENDE			
 		PLAFOND ENDUITS DEBULLAGE/ LISSAGE/ BOUCHAGE AVEC FIBRES D'AMIANTE DÉTECTÉES

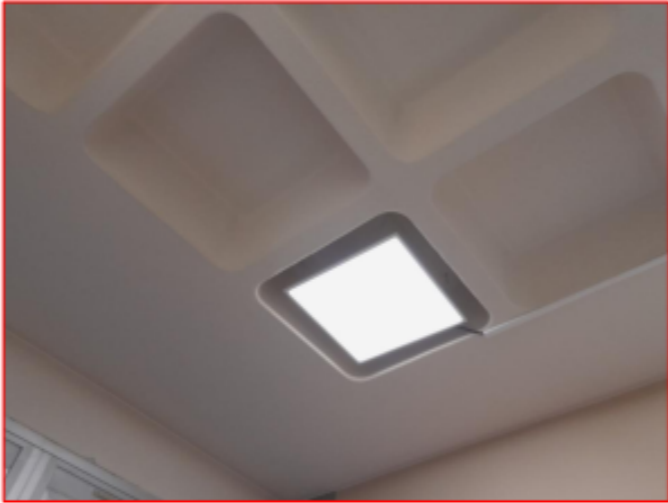
P57: Plafond- enduit granulaire + peinture

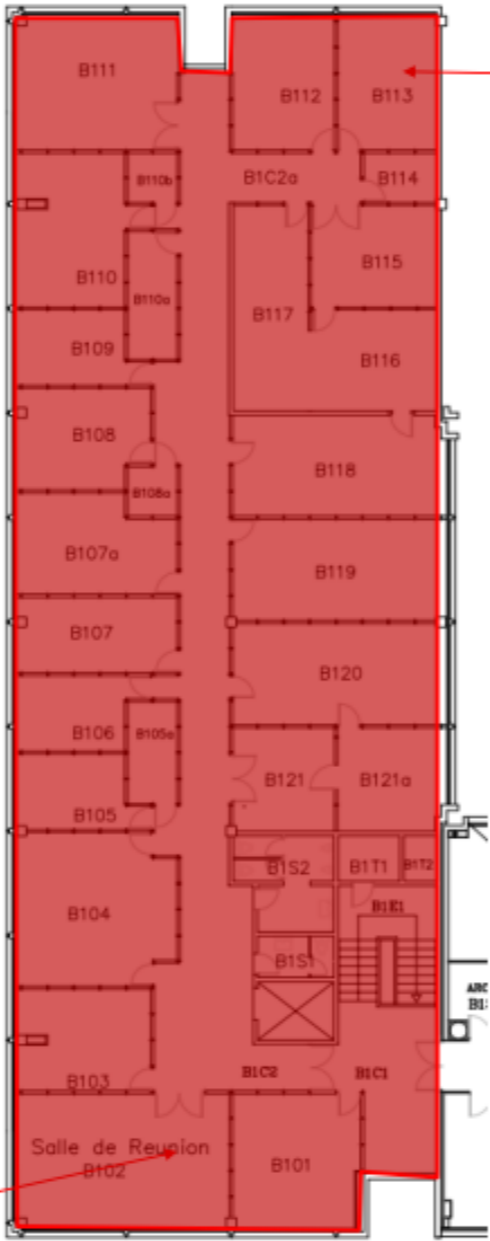
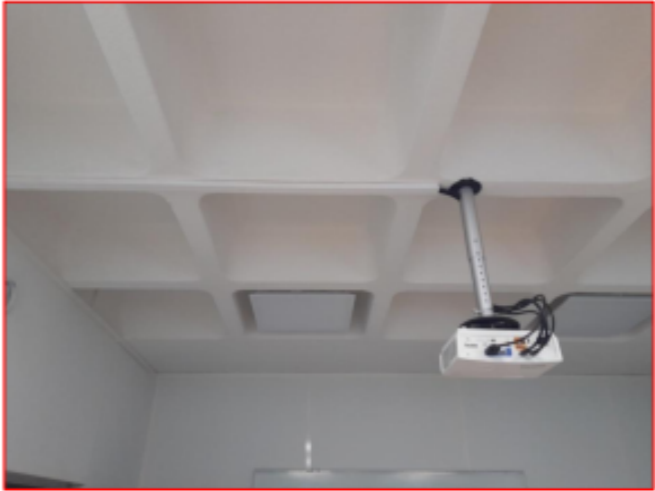
## REPERAGES DES MATERIAUX ET PRODUITS AMIANTE PLAFOND R+1: *ENDUITS LISSAGE/ BOUCHAGE*

P82: Plafond- enduit granulaire + peinture
