Marché de maîtrise d'œuvre
Rénovation énergétique
bâtiments BOUGUER ET DARCY
SITE DE BOUGUENAI

RAPPORT DE DIAGNOSTIC AVANT PROJET SOMMAIRE

MARS 2024

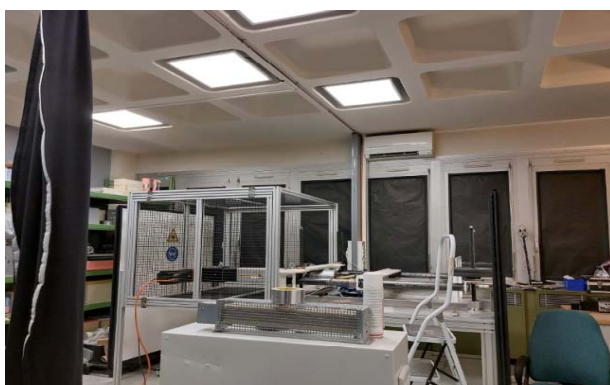
Bâtiment **BOUGUER LABO LASER**,
Des films sont appliqués sur les menuiseries extérieures.

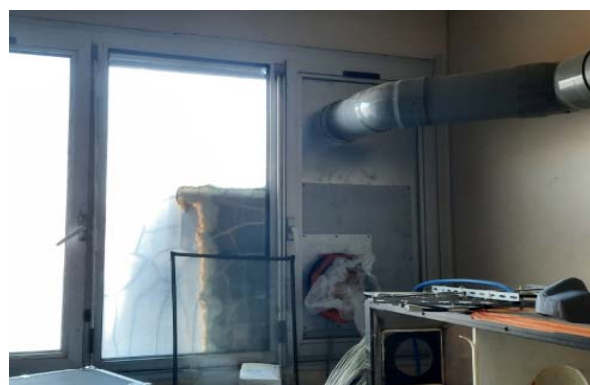
LABO ETAGE
Sortie de ventilation via les menuiseries extérieures

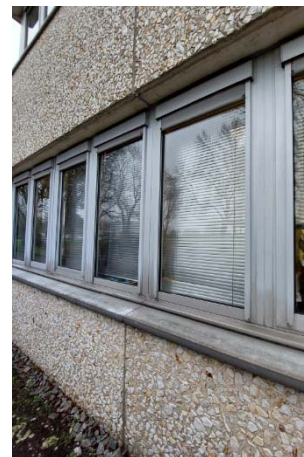
Elles sont posées en tunnel, dans l'ossature de façade préfabriquée et reposent sur des appuis béton. Des bavettes métalliques, en recouvrement des appuis, assurent l'étanchéité.

Les menuiseries extérieures du bâtiment **DARCY** ont récemment été changées. Il n'y a pas d'intervention à prévoir sur ces ouvrages sauf pour la **suppression des grilles entrées d'air** liées à la ventilation des locaux qui sera modifiée dans le cadre de notre mission.

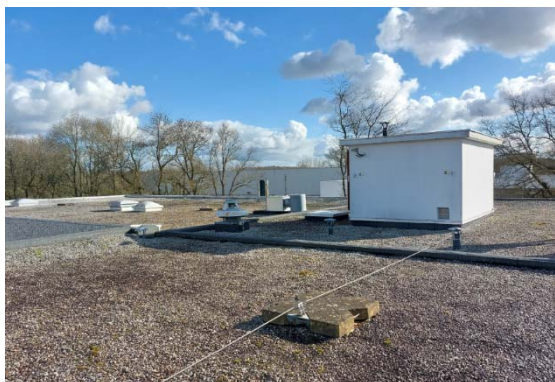
L'état est assez ancien et les rives, relevés, sont de diverses formes de mises en œuvre.

Ainsi on relève des traitements des acrotères en tôles colaminées, d'autres disposent de coiffes rapportées en aluminium. Les hauteurs des relevés existants au droit des acrotères sont faibles et non conformes aux exigences réglementaires actuelles.

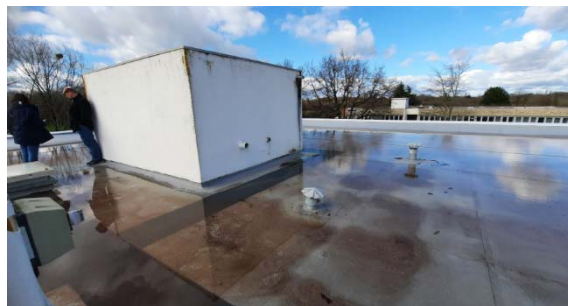
Les JD sont visibles et seront à traiter

Les lanterneaux de désenfumage des escaliers et les lanterneaux diverses sont anciens et ne disposent pas des performances thermiques nécessaires actuellement. Ils sont posés sur costières métalliques permettant l'obtention d'un relevé d'étanchéité conforme au DTU.

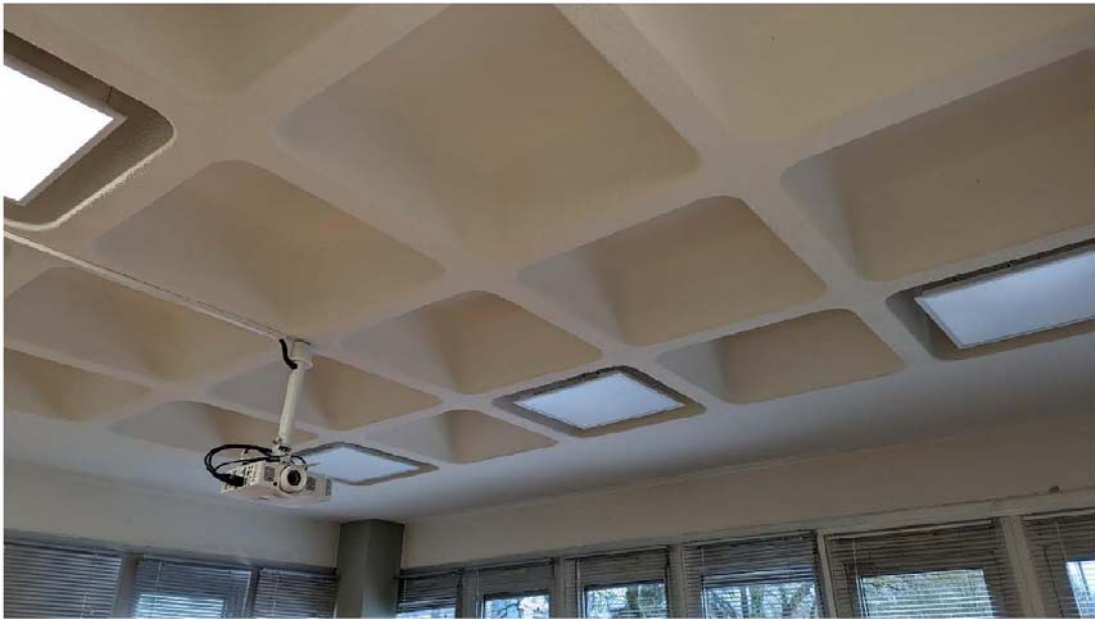
Ci-dessus une photo vue de dessous de la dalle.

La dalle de la terrasse a une épaisseur totale de 36cm. Nous avons récupéré les plans d'armature de ces éléments datant de 1977.

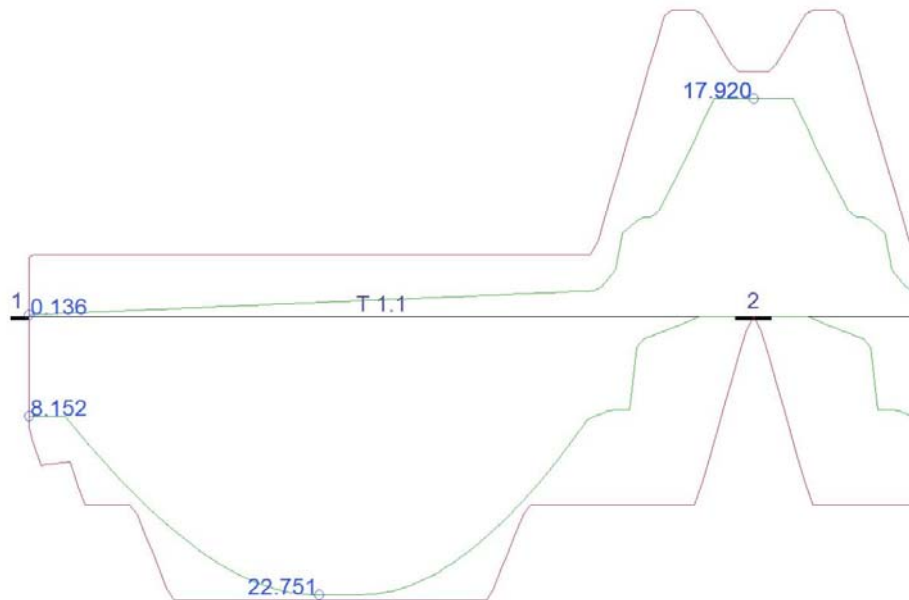
En partie centrale nous avons 9 barres de 20 soit $28.27 > 2275 \text{ cm}$ **OK !**

En chapeau nous avons 4 barres de 20 et 4 barres de 16 soit $20.61 > 17.92 \text{ cm}^2$ **OK !**

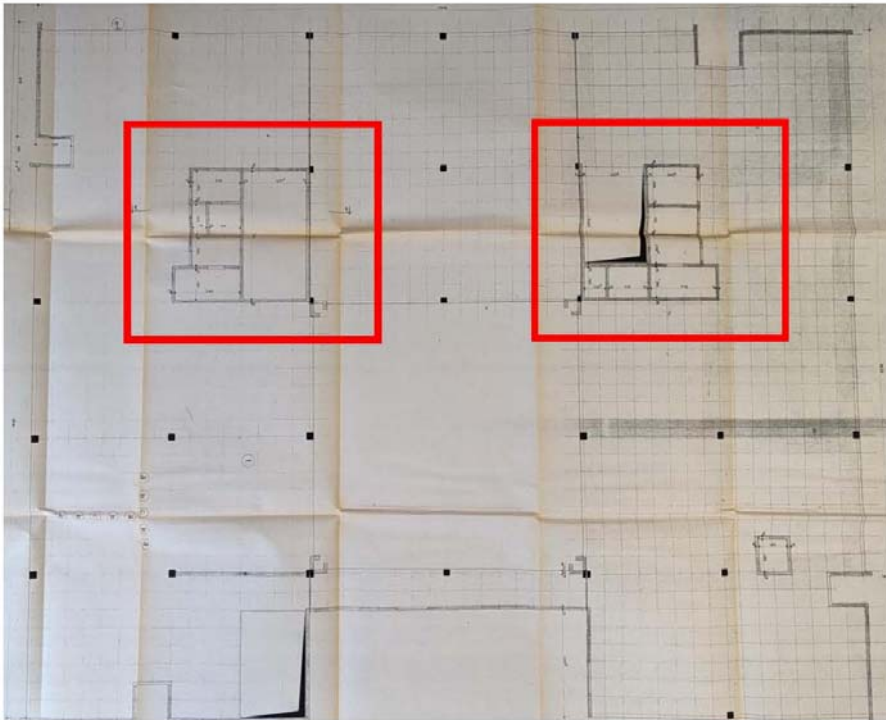
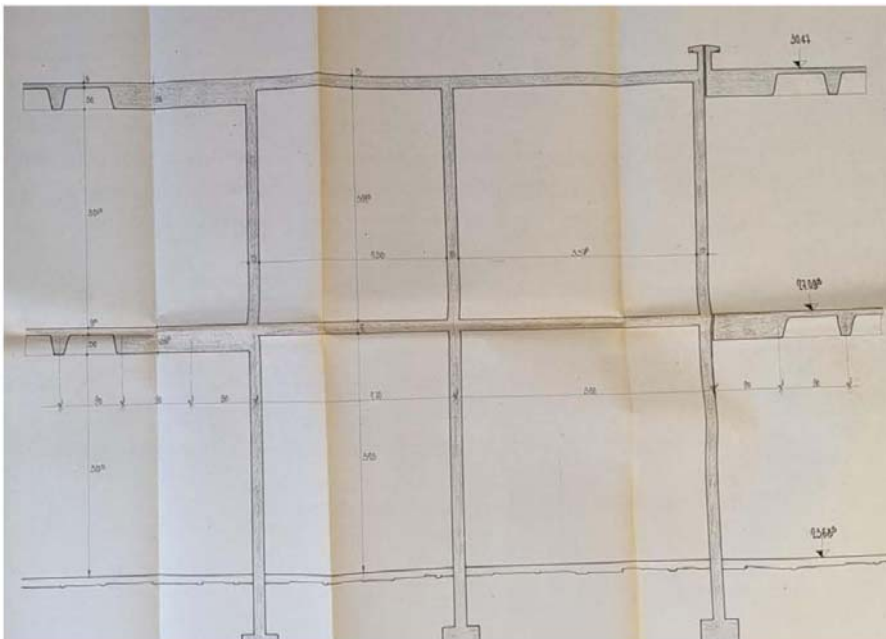
Nous avons aussi des zones de dalle pleines au droit des noyaux centraux.

Le passage est possible dans ces dalles sous réserve de devoir mettre des renforts en fonction de la taille des percements.

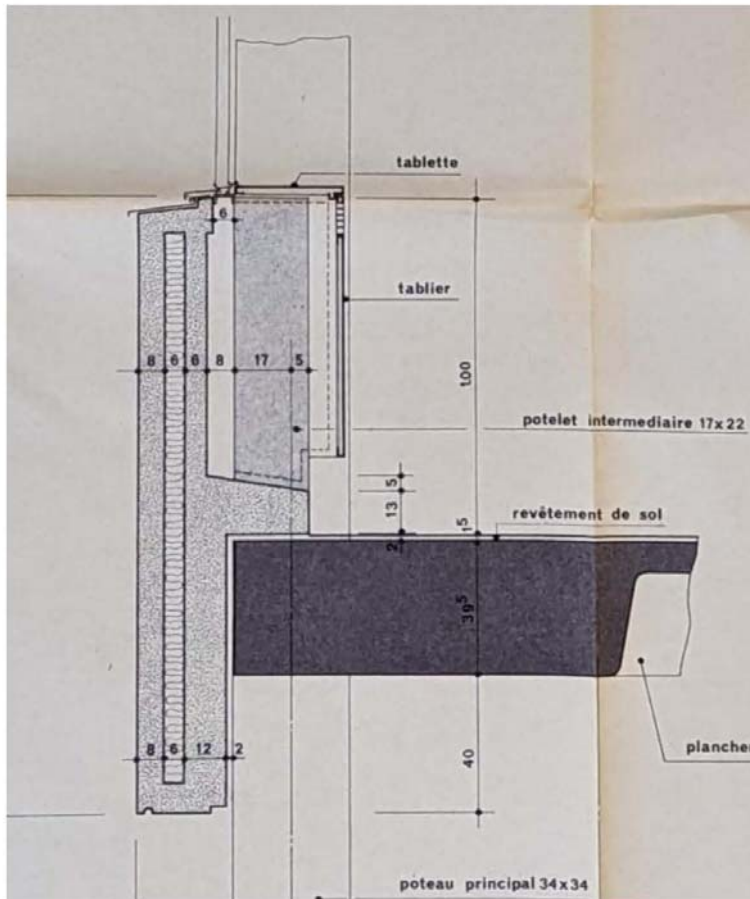
Les éléments préfabriqués béton armé de façade sont composés de deux âmes en 8cm ou 12cm d'épaisseur avec un isolant de 6cm à l'intérieur.

Ces éléments sont posés sur les rives de dalle par l'intermédiaire d'un corbeau. Des potelets intermédiaires BA permettent d'assurer la stabilité transversale de ces éléments. Ces potelets ne peuvent pas être enlevés dans le cadre du projet.

Le Poids au m² de ces éléments préfabriqués sont de 450 kg/m². Un ITE polystyrène avec enduit à un poids approximatif de 40 kg/m². Le poids rajouté est acceptable.

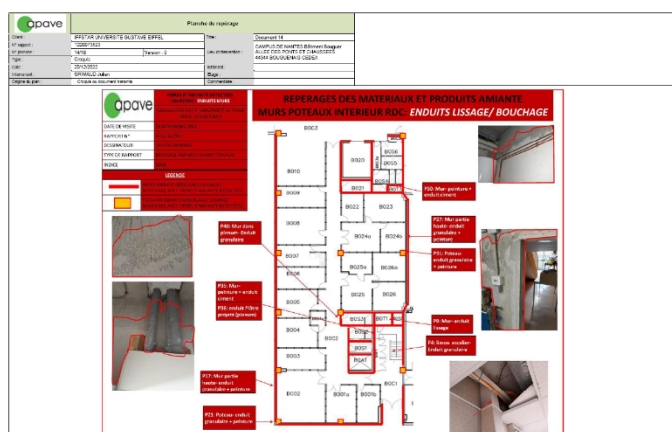
L'intervention pour le changement des menuiseries extérieures nécessite donc le désamiantage de ces éléments.

Les doublages en parties hautes des menuiseries révèlent également la présence d'amiante. Sous réserve de l'accord du CSPS, nous préconisons la conservation des dormant pour le changement des menuiseries extérieures afin de réaliser des travaux sous SS4 et éviter le désamiantage

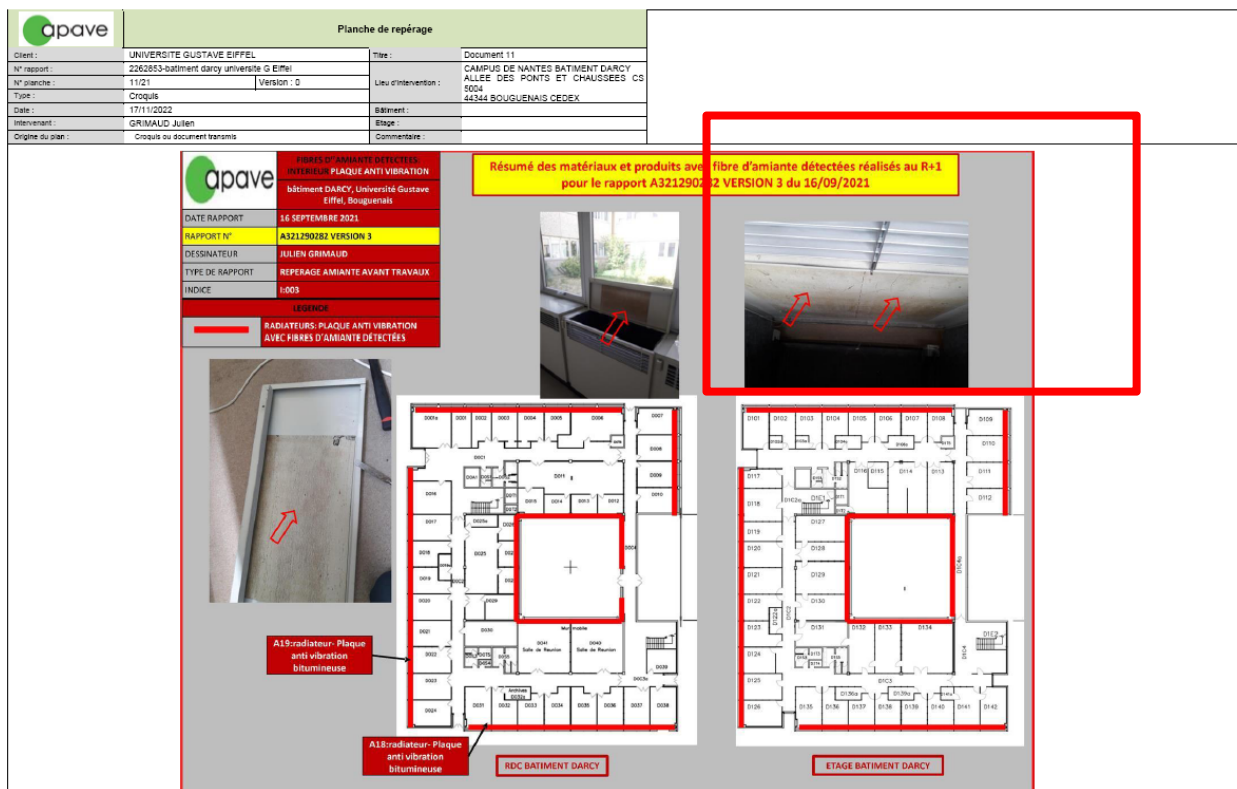
Egalement, les façades des caissons semblent révéler la présence d'amiante sans avoir fait l'objet de prélèvement- un **prélèvement complémentaire** ou une confirmation au diagnostiqueur doit être demandé

Vigilance pour les travaux de chauffage : la présence d'amiante dans les peintures des plinthes
