Rapport de mission de repérage des matériaux et produits contenant de l'amiante avant réalisation de travaux dans un immeuble bâti

Numéro d'affaire : **A322362853**
Numéro de rapport : **2262853-batiment darcy**
université G Eiffel
Date : 17/11/2022

BATIMENT DARCY
CAMPUS DE NANTES BATIMENT
DARCY
ALLEE DES PONTS ET CHAUSSEES
CS 5004
44344 BOUGUENAI CEDEX

Nature des travaux envisagés : Réhabilitation complète du RDC et R+1 du bâtiment DARCY (Remplacement des menuiseries, dépose des cloisons, des sols, grattage des murs réalisation de frangements, dépose faux plafonds, radiateurs, porte - hors ascenseur, Repérage sur toitures et menuiseries déjà réalisé lors du diagnostic amiante avant travaux déjà réalisé (voir Rapport N°A321290282 du 16/09/2021)

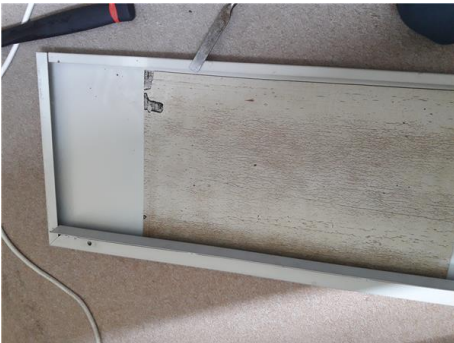
ELEMENT : Radiateur-plaque anti vibration		
Emplacement

Nom du client	Numéro de dossier	Partie d'ouvrage
UNIVERSITE GUSTAVE EIFFEL	A322362853	RDC - Salle D022
Matériau	Date de prélèvement	Nom de l'opérateur
bande bitumineuse		GRIMAUD Julien
Localisation		
Radiateur-plaque anti vibration - A		
Résultat amiante		
Présence d'amiante ()

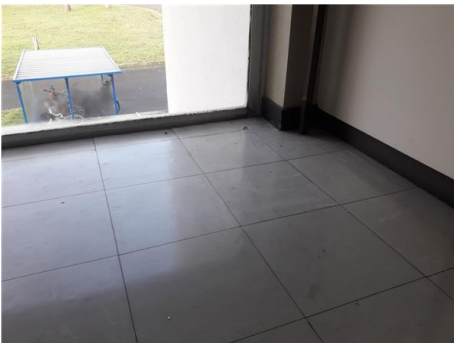
ELEMENT : Revêtement de sol		
Emplacement

Nom du client	Numéro de dossier	Partie d'ouvrage
UNIVERSITE GUSTAVE EIFFEL	A322362853	R+1 - CIRCULATION D1C2
Matériau	Date de prélèvement	Nom de l'opérateur
dalle de sol blanche + colle marron		GRIMAUD Julien
Localisation		
Revêtement de sol - Sol		
Résultat amiante		
Absence d'amiante

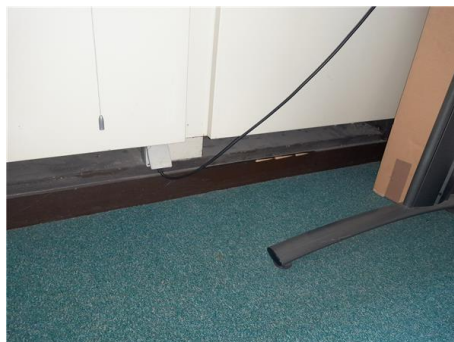
PRELEVEMENT : C003
Emplacement

Nom du client	Numéro de dossier	Partie d'ouvrage
UNIVERSITE GUSTAVE EIFFEL	A322362853	RDC - Salle D020
Matériau	Date de prélèvement	Nom de l'opérateur
Peinture	28/09/2022	GRIMAUD Julien

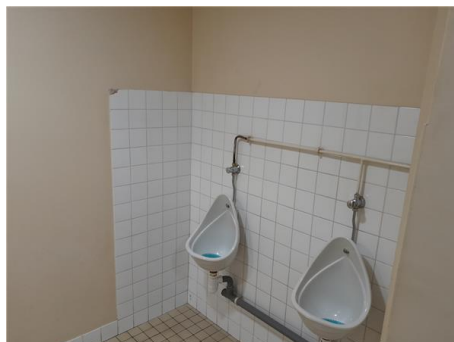
PRELEVEMENT : C012
Emplacement

Nom du client	Numéro de dossier	Partie d'ouvrage
UNIVERSITE GUSTAVE EIFFEL	A322362853	R+1 - SANITAIRES 1S1
Matériau	Date de prélèvement	Nom de l'opérateur
Colle de faïence	28/09/2022	GRIMAUD Julien

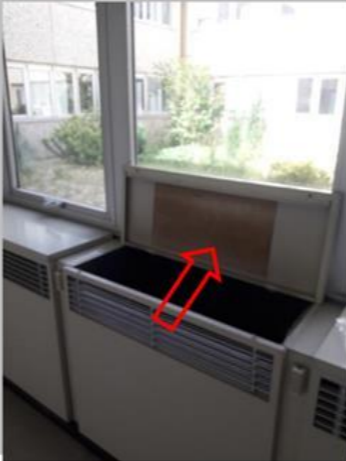
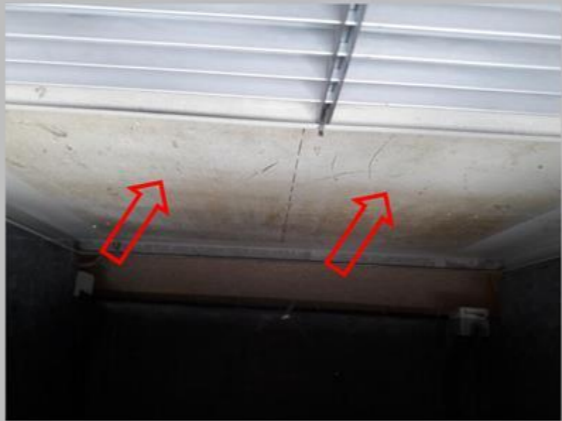
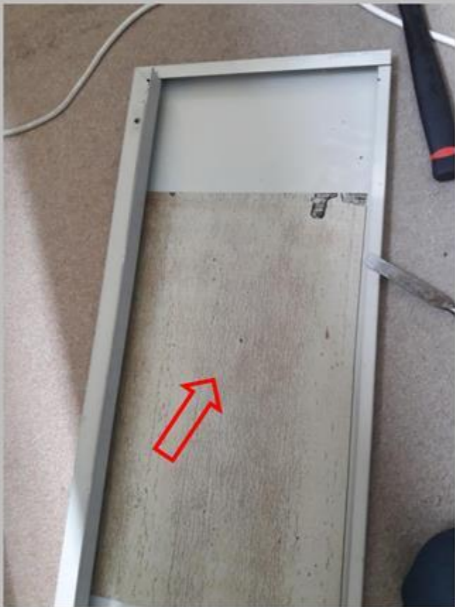
A19:radiateur- Plaque anti vibration bitumineuse

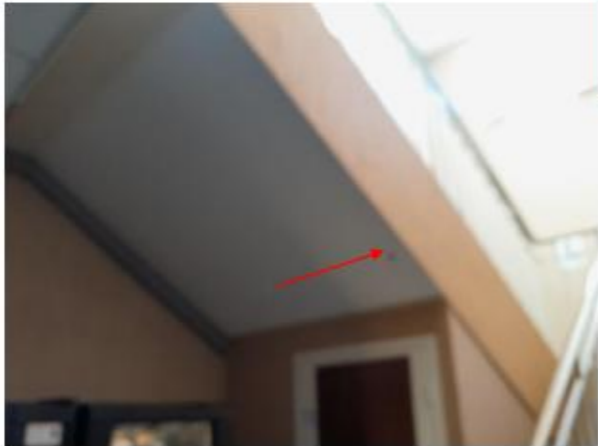
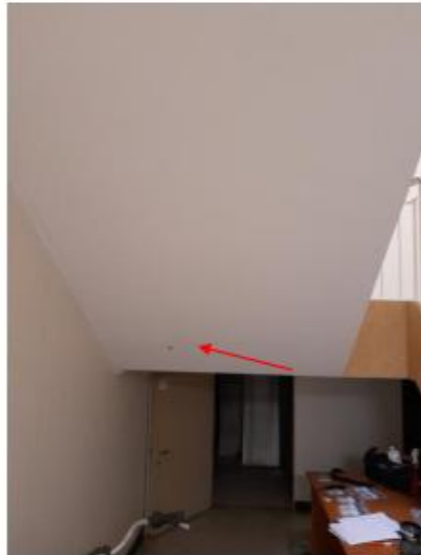
FIBRES D'AMIANTE DETECTEES: SOUS FACE ESCALIER ENDUITS MURS	
		bâtiment DARCY, Université Gustave Eiffel, Bouguenais	
DATE DE VISITE	28 SEPTEMBRE 2022	RAPPORT N°	A322362853
DESSINATEUR	JULIEN GRIMAUD	TYPE DE RAPPORT	REPERAGE AMIANTE AVANT TRAVAUX
INDICE	I:003	LEGENDE	
 		ENDUITS DEBULLAGE/ LISSAGE/ BOUCHAGE AVEC FIBRES D'AMIANTE DÉTECTÉES

P46: sous face
escalier-
enduit ciment

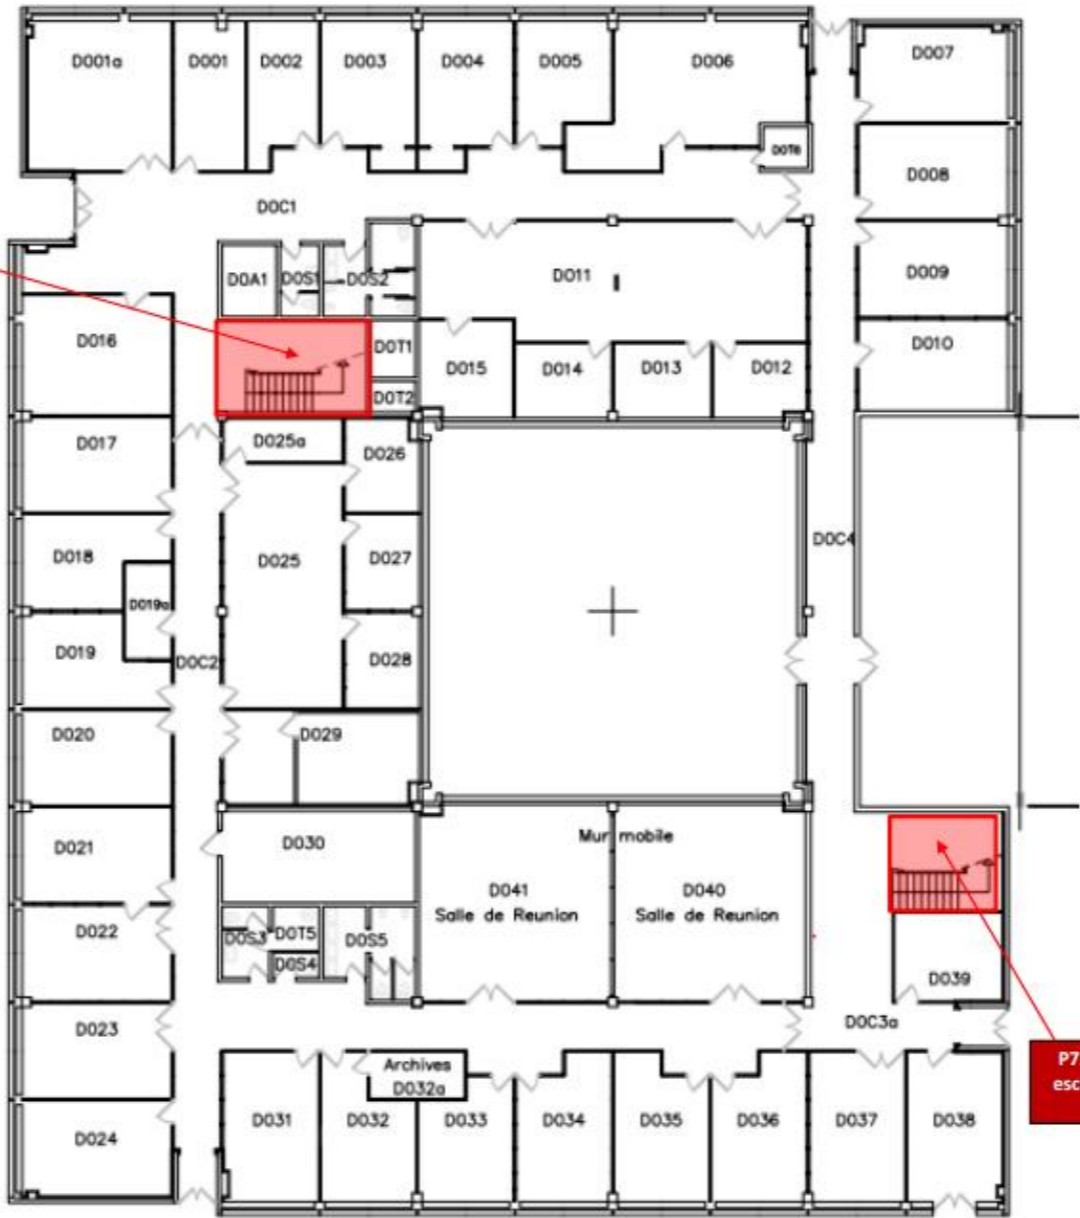
P73: sous face
escalier- enduit
ciment

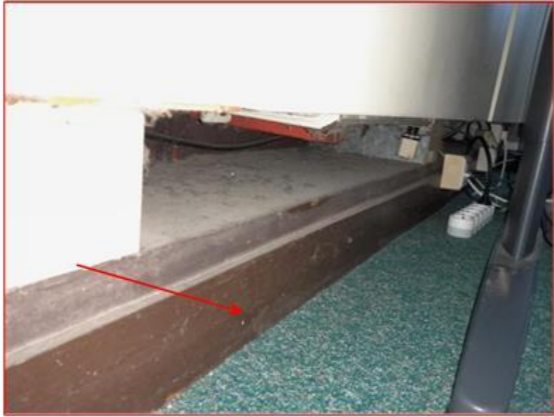
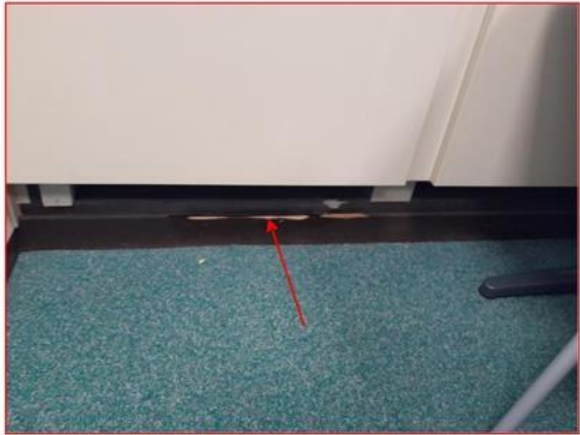
P6: peinture plinthe bois
C1: Contre analyse (P6)
peinture plinthe bois

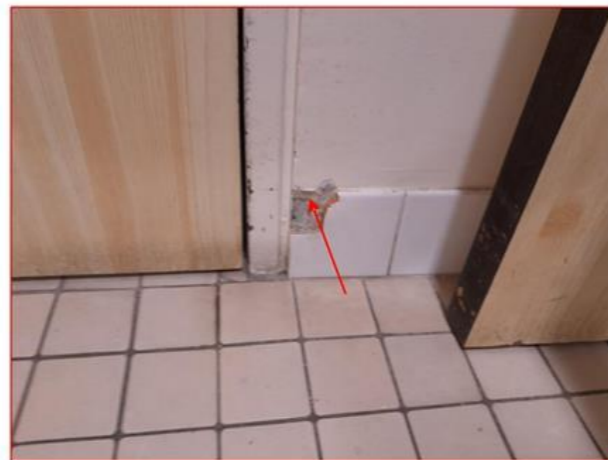
**P31: Colle de plinthe +
ENDUIT MUR
MATERIAUX
PROBABLEMENT
CONTAMINE PAR ENDUIT
CIMENT MUR**

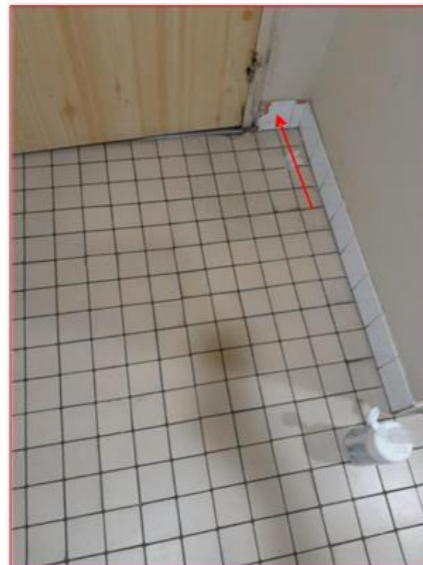
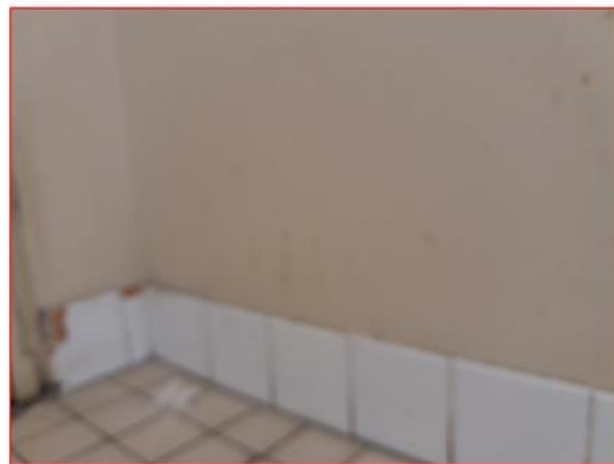
REPERAGES DES MATERIAUX ET PRODUITS AMIANTE SANITAIRES R+1: COLLE DE PLINTHE ET FAIENCE
