Rapport de mission de rep rage des mat riaux et produits contenant de l'amiante avant r alisation de travaux dans un immeuble b ti

Num ro d'offre : **2449297.1-VERSION 3**
Num ro de contrat : **C24127346**
Num ro de rapport (n  de t che) :
T240645141-V3-B timent BOUGUER
Date : **02/09/2024**

B timent Bouguer
CAMPUS DE NANTES B timent
Bouguer
ALLEE DES PONTS ET CHAUSSEES
44344 BOUGUENNAIS CEDEX

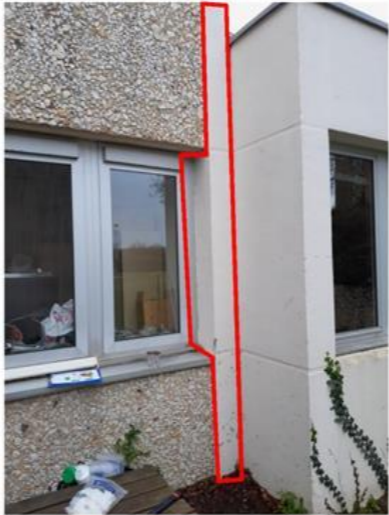
E21: Mur- Enduit ciment + peinture

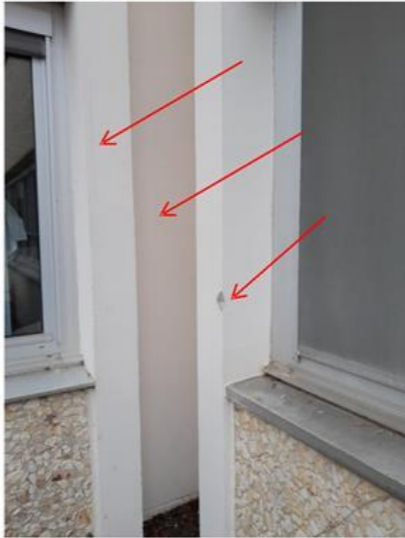
E14: Enduit ciment + peinture Poteau

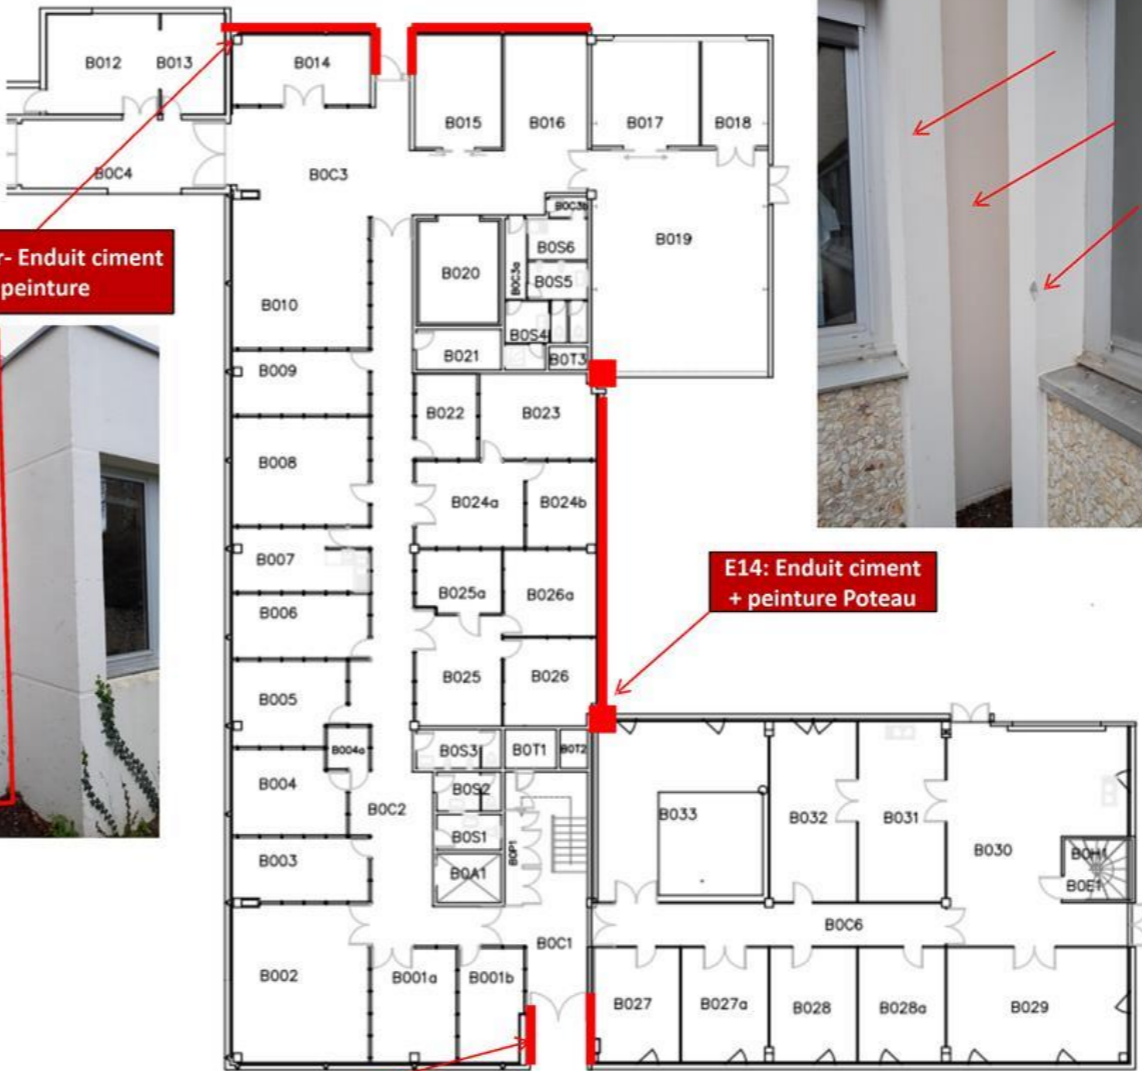
E13: Enduit ciment + peinture façade

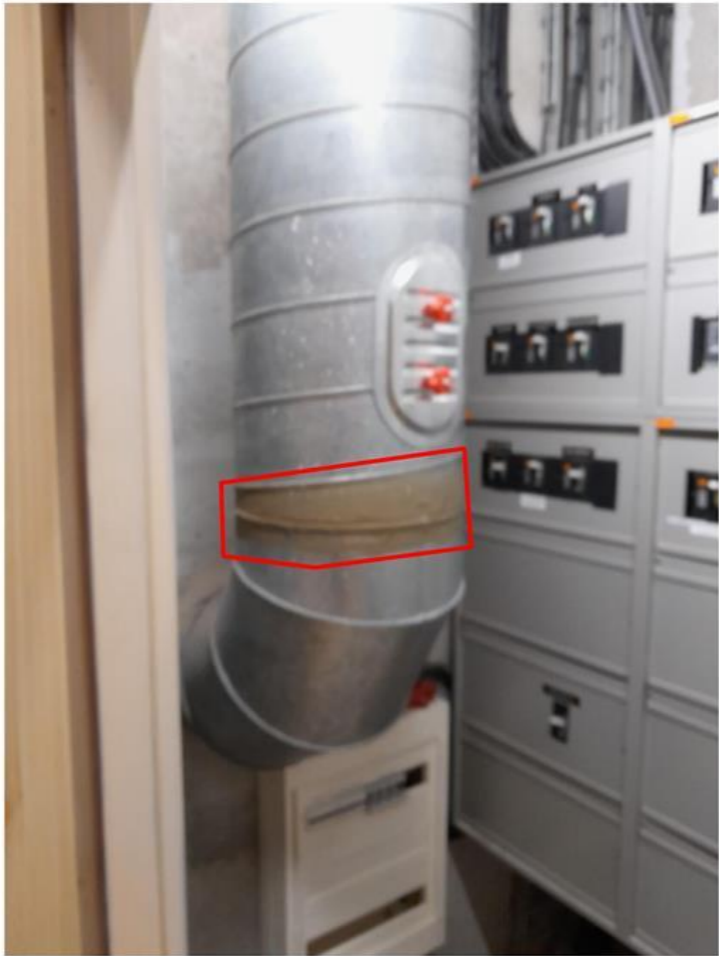
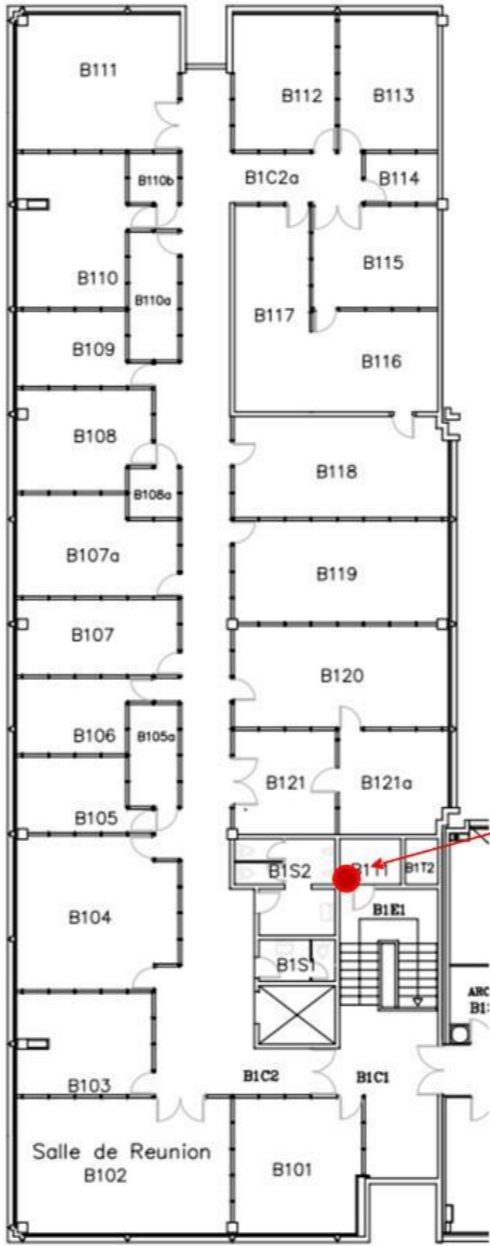
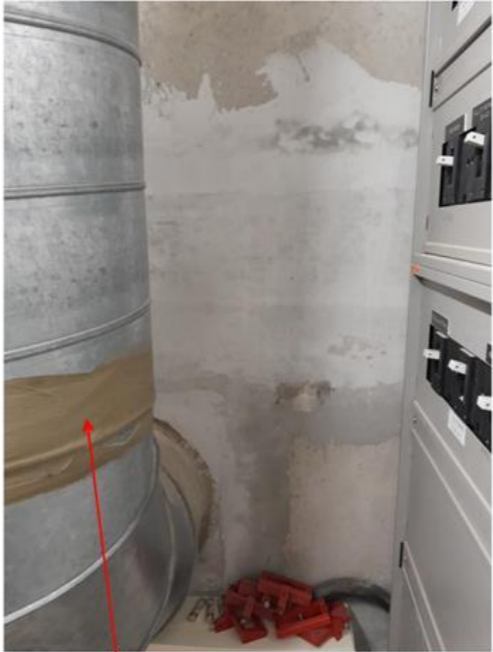
REPERAGES DES MATERIAUX ET PRODUITS AMIANTE ZONE 1-
B1T1 PALIER RDC/ R+1: *SCOTCH ETANCHEITE CONDUIT*

P72 : Conduit de fluide- Enduit étanchéité marron

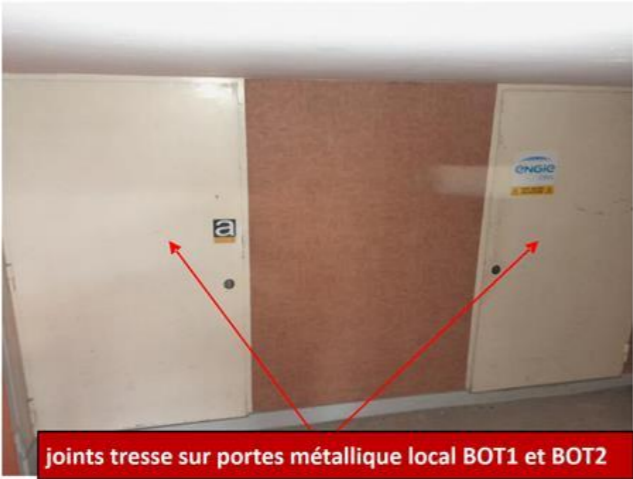
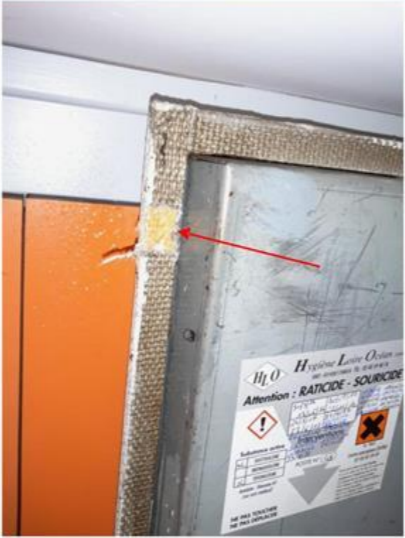
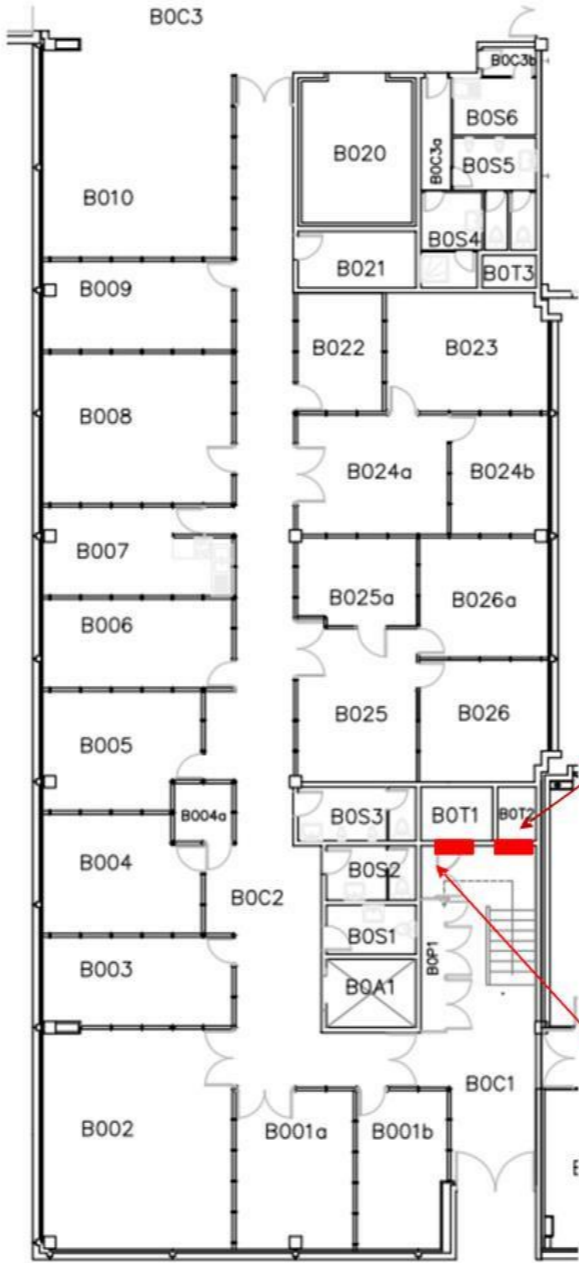
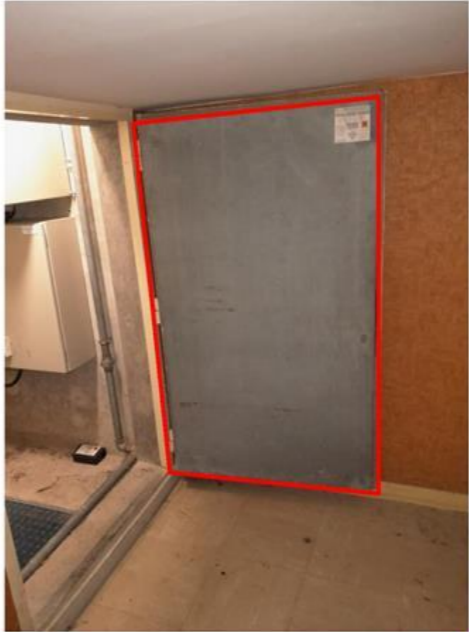
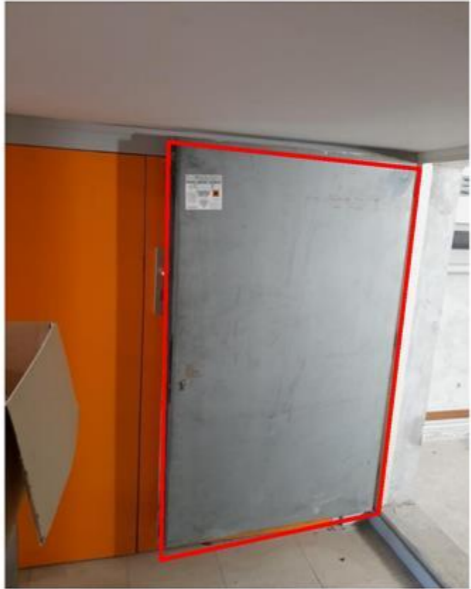
FIBRES D'AMIANTE DETECTEES- PORTE RDC- JOINTS TRESSE
	bâtiment BOUGUER, Université Gustave Eiffel, Bouguenais
	DATE DE VISITE
	16 NOVEMBRE 2022
	RAPPORT N°
	T240645141-V3 établi le 02/09/2024
	DESSINATEUR
	JULIEN GRIMAUD
LEGENDE	TYPE DE RAPPORT
	REPERAGE AMIANTE AVANT TRAVAUX
	INDICE
	L003 version du 02/09/2024
<div><div></div></div> JOINTS TRESSE SUR LE POURTOUR DE DEUX PORTES METALLIQUE AVEC FIBRES D'AMIANTE DETECTEES

REPERAGES DES MATERIAUX ET PRODUITS AMIANTE- RDC-
PORTE DOT1 ET DOT2: *JOINTS TRESSE SUR 2 PORTES COUPE FEU*

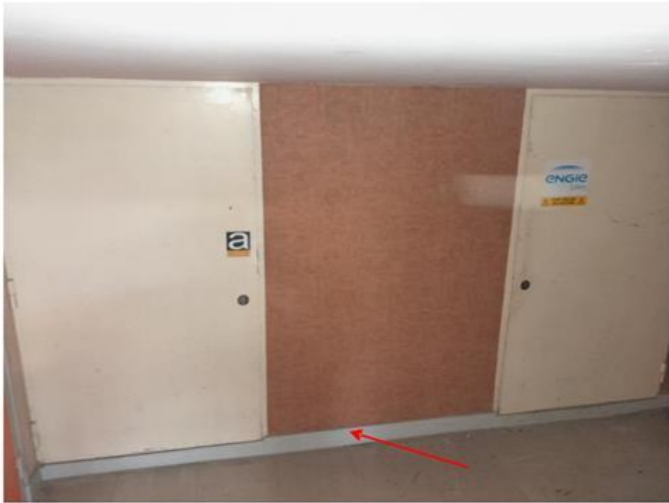
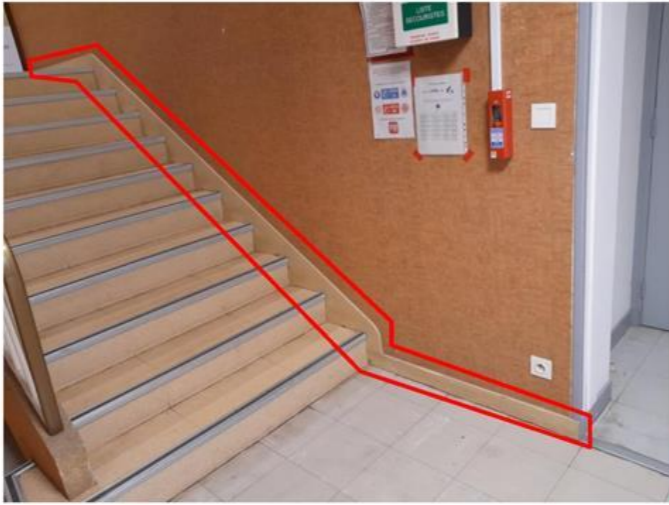
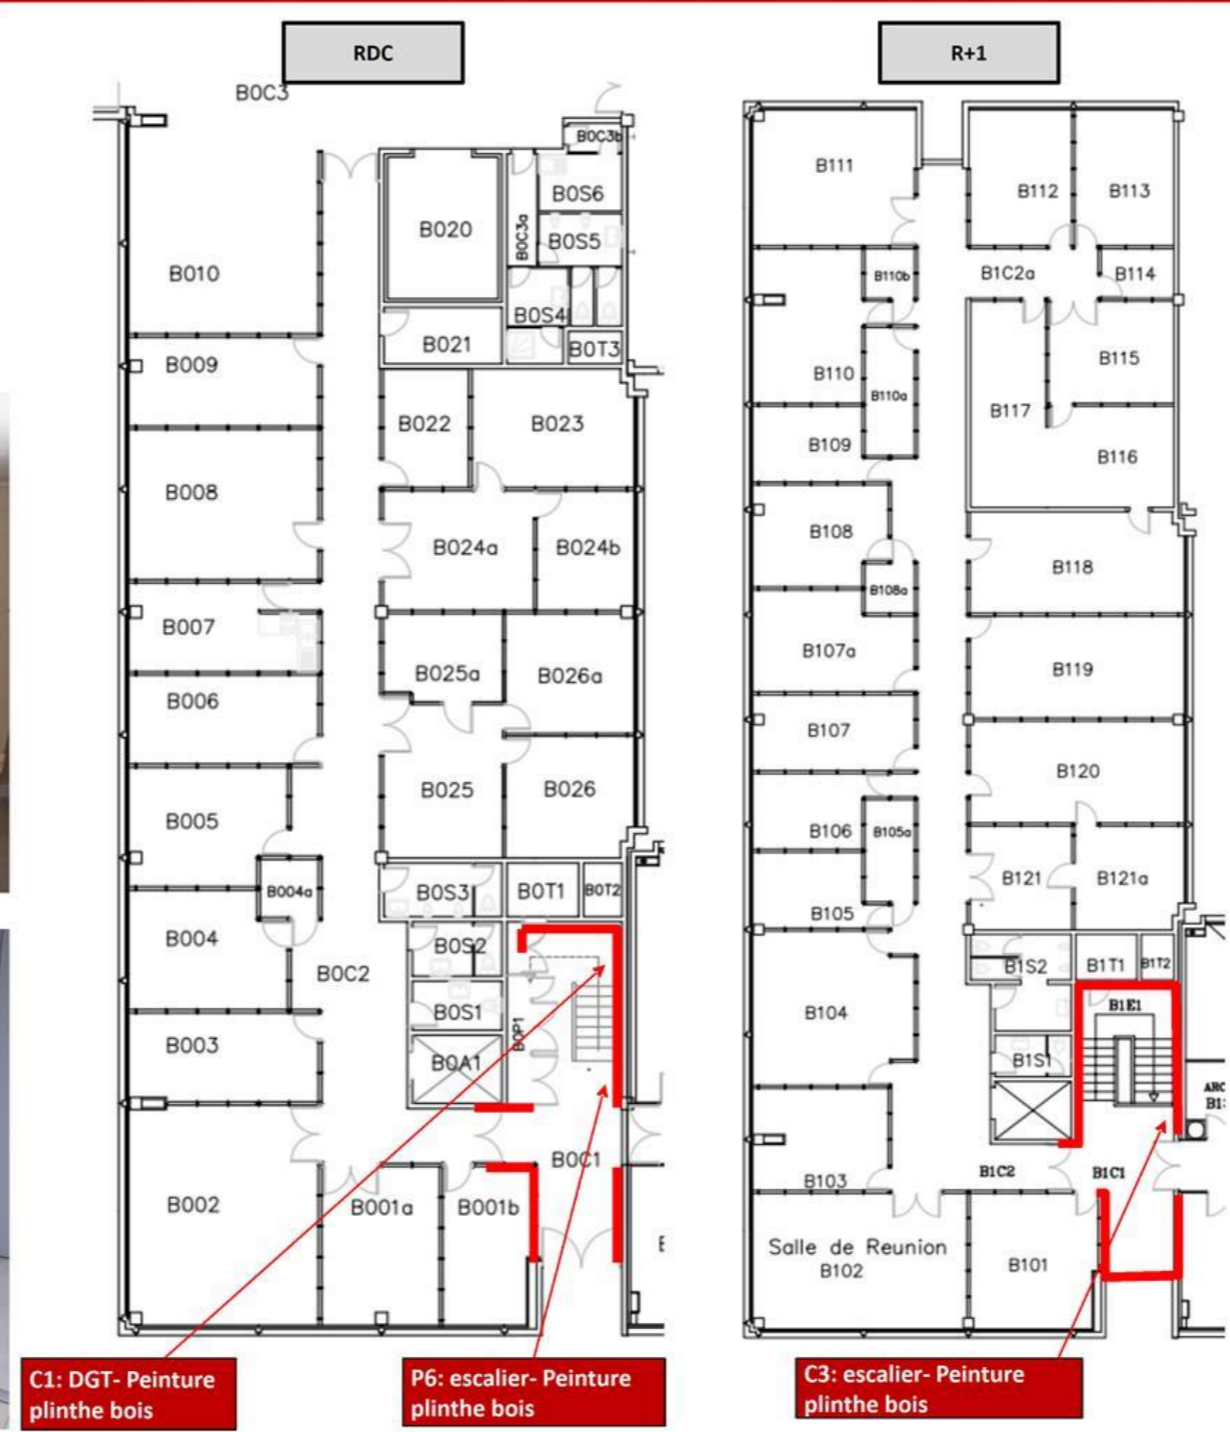
FIBRES D'AMIANTE DETECTEES: DGT ET ESCALIER- PEINTURE PLINTHE
	bâtiment BOUGUER, Université Gustave Eiffel, Bouguenais
	DATE DE VISITE
	16 NOVEMBRE 2022
	RAPPORT N°
	T240645141-V3 établi le 02/09/2024
	DESSINATEUR
	JULIEN GRIMAUD
LEGENDE	TYPE DE RAPPORT
	REPERAGE AMIANTE AVANT TRAVAUX
	INDICE
	L003 version du 02/09/2024
<div></div> PEINTURES SORANGÉ ET GRISE* SUR PLINTHES BOIS AVEC FIBRES D'AMIANTE DÉTECTÉES

REPERAGES DES MATERIAUX ET PRODUITS AMIANTE- ZONE 1- DEGAGEMENT ET ESCALIER: *PEINTURE PLINTHE BOIS*

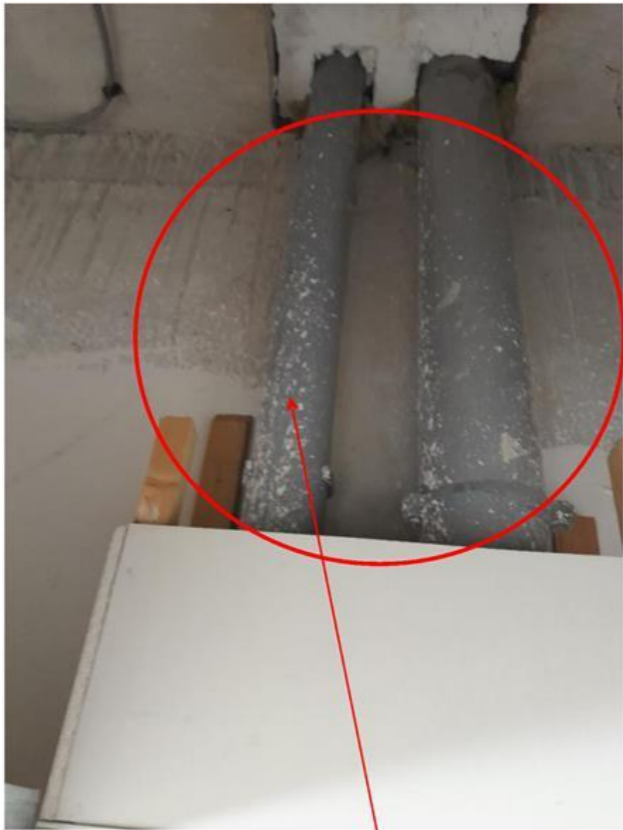
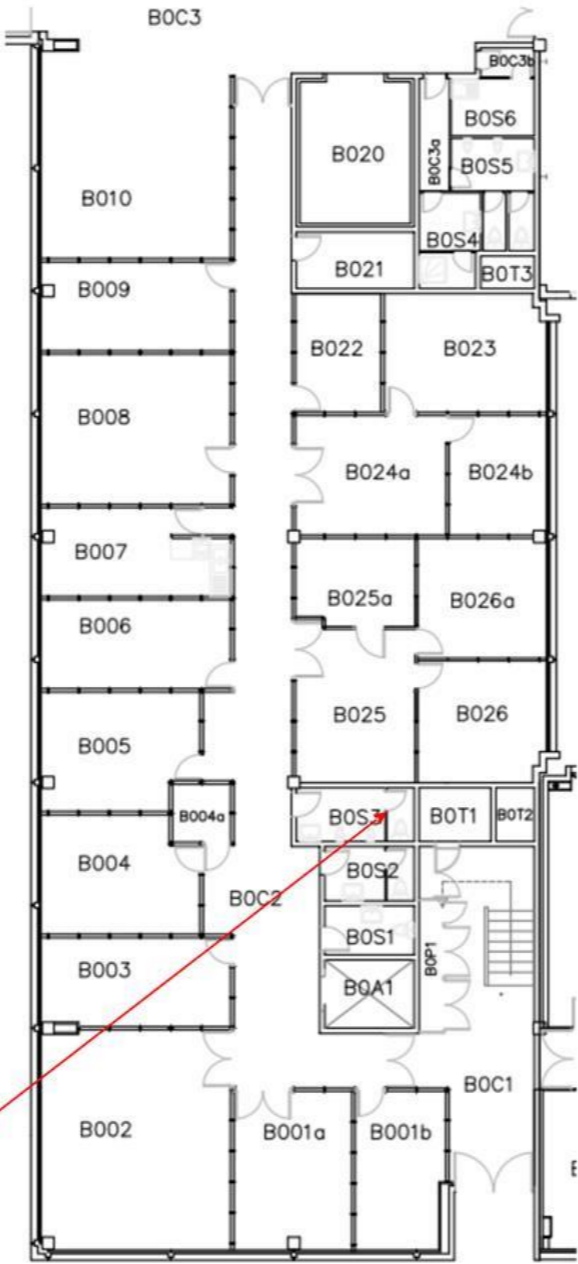
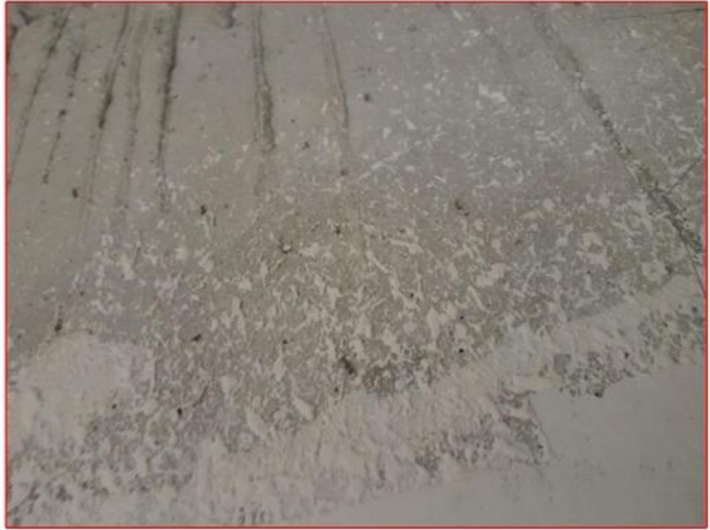
Présence d'un enduit projeté blanc (trouvé dans les plenum des sanitaires BOS3 au RDC- prélèvement P36) sur les mur, visible uniquement en plenum- afin de zoner et de quantifier la présence de cet enduit, une dépose au préalable de l'ensemble des faux plafond sera nécessaire

P36: enduit Plâtre projeté (plenum)
Prélèvement de l'enduit
directement sur le conduit PVC

la quantification de l'enduit blanc "projeté" ne pourra être réalisé qu'après dépose de l'ensemble des faux plafond

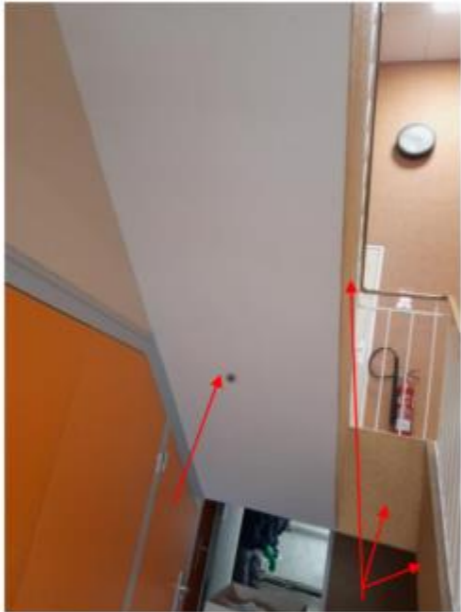
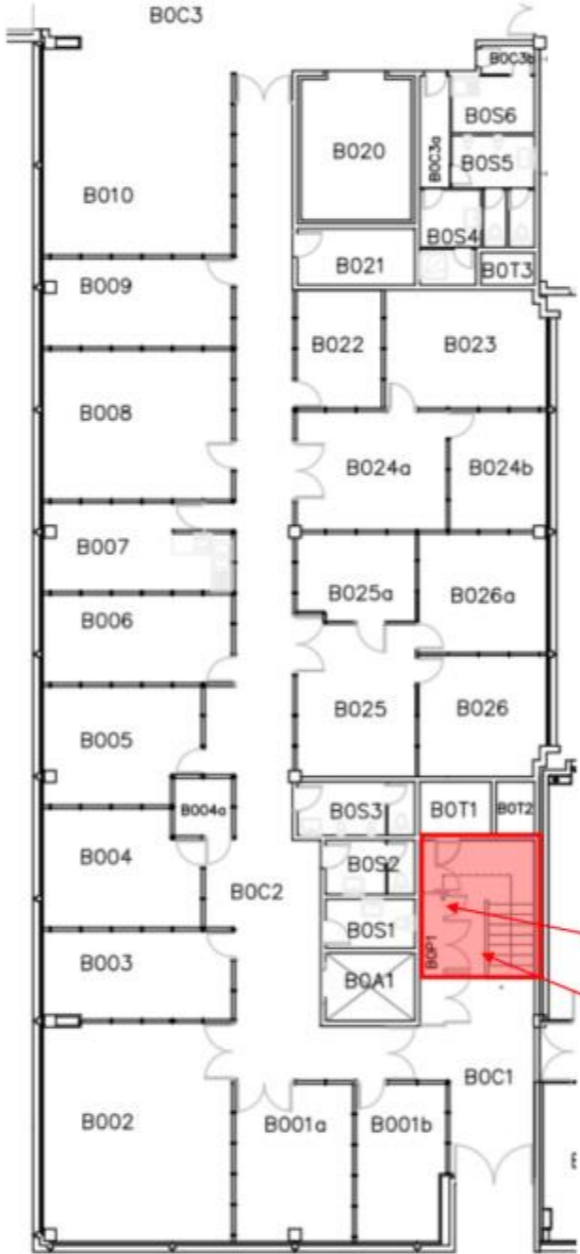
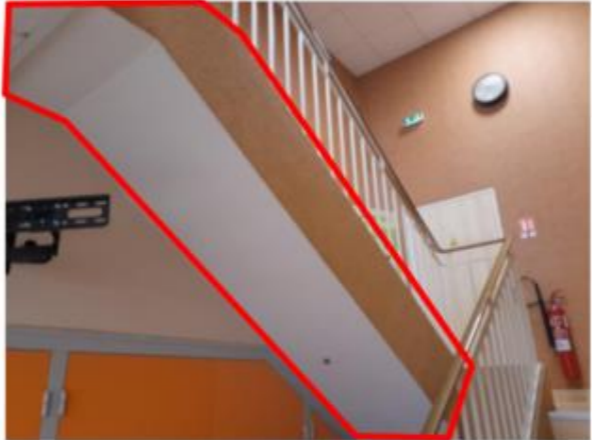
FIBRES D'AMIANTE DETECTÉES: SOUS FACE ESCALIER ENDUITS MURS	
	bâtiment BOUGUER, Université Gustave Eiffel, Bouguenais	
	DATE DE VISITE	16 NOVEMBRE 2022
	RAPPORT N°	T240645141-V3 établi le 02/09/2024
	DESSINATEUR	JULIEN GRIMAUD
	TYPE DE RAPPORT	REPERAGE AMIANTE AVANT TRAVAUX
	INDICE	LD03 version du 02/09/2024
LEGENDE		
 	SOUS FACE ESCALIER ET PALIER + LIMON ESCALIER AVEC FIBRES D'AMIANTE DÉTECTÉES

REPERAGES DES MATERIAUX ET PRODUITS AMIANTE
ZONE 1- SOUS FACE ESCALIER: *ENDUITS LISSAGE/ BOUCHAGE*

P3: sous face escalier- enduit ciment
