RAPPORT D'INTERVENTION

Référence: CR-2506-1234

ADRESSE INTERVENTION	DATE	07/08/2025
Cph - 9 Rue Des Celtes, 95100 ARGENTEUIL, France	ARRIVÉE À	10:30
	DÉPART À	12:00
TECHNICIEN	Mara Sylla	
CONTACT SUR PLACE	AZZADINE IKARY

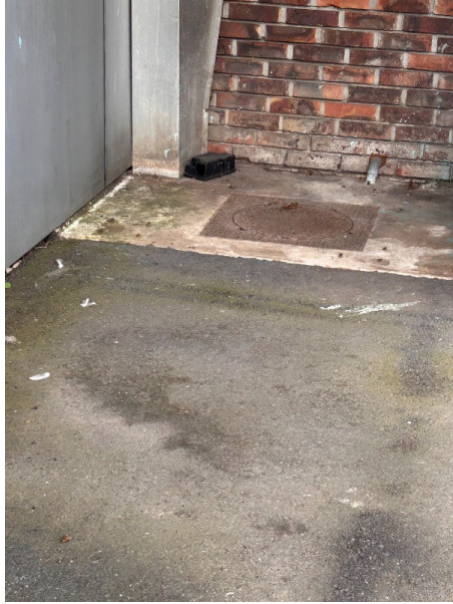
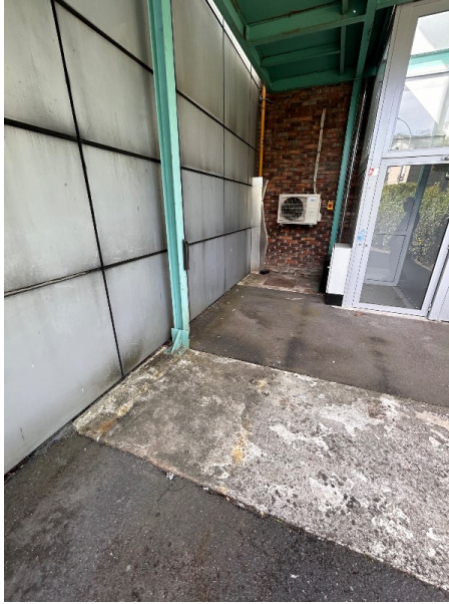
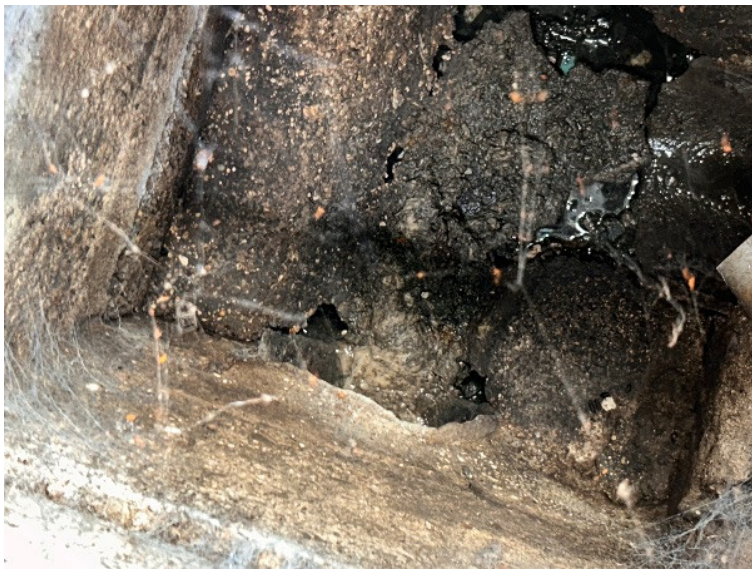
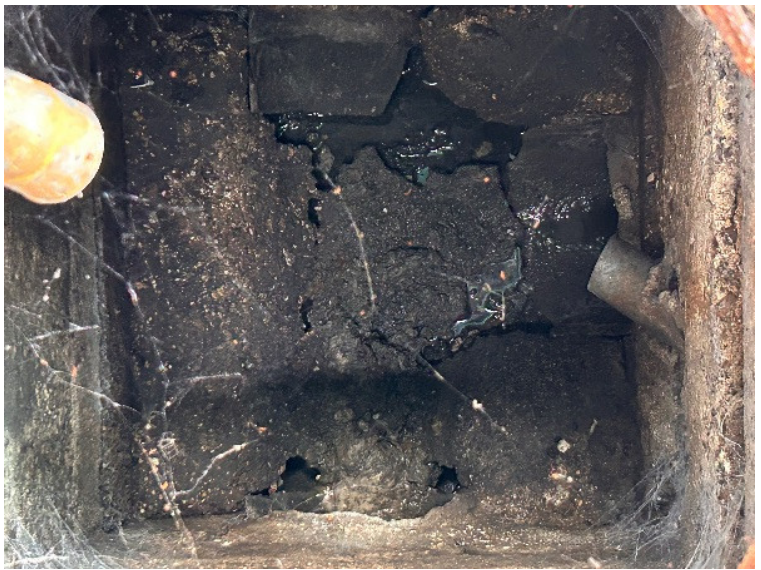
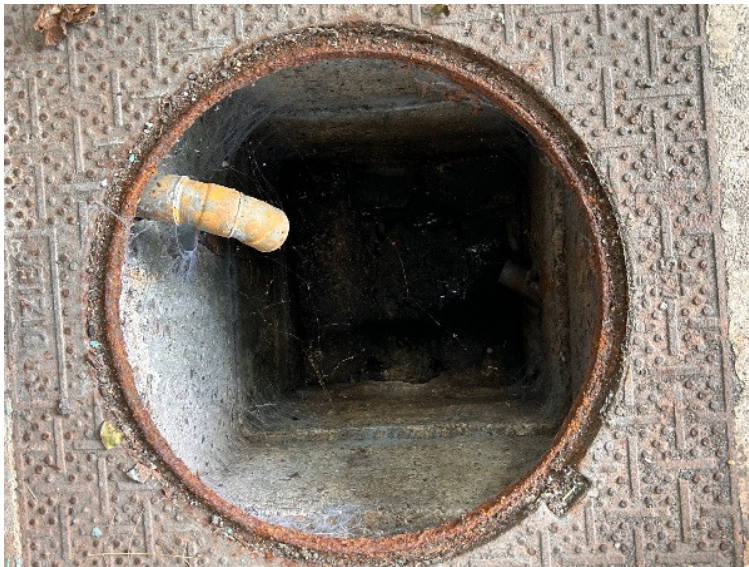
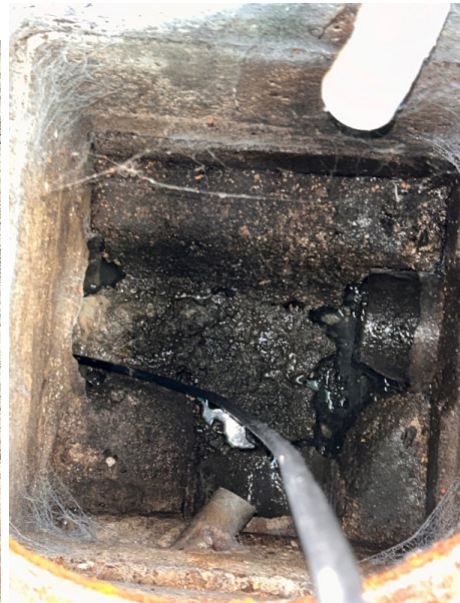
ANNEXE: PHOTOS INTERVENTION

- Intervention Haute Pression vers amont et aval pour curage des réseaux
- Écoulement OK
