# RAPPORT D'INTERVENTION

Référence: CR-2506-1218

ADRESSE INTERVENTION	DATE	15/07/2025
Cph Chartres - 82 Avenue Du Maréchal Maunoury, 28000 CHARTRES, France	ARRIVÉE À	10:00
	DÉPART À	11:00
TECHNICIEN	Yann Couchi	
CONTACT SUR PLACE	YELLI CAMARA

## RAPPORT DE CONTRÔLE DES INSTALLATIONS ELECTRIQUES PAR THERMOGRAPHIE INFRAROUGE

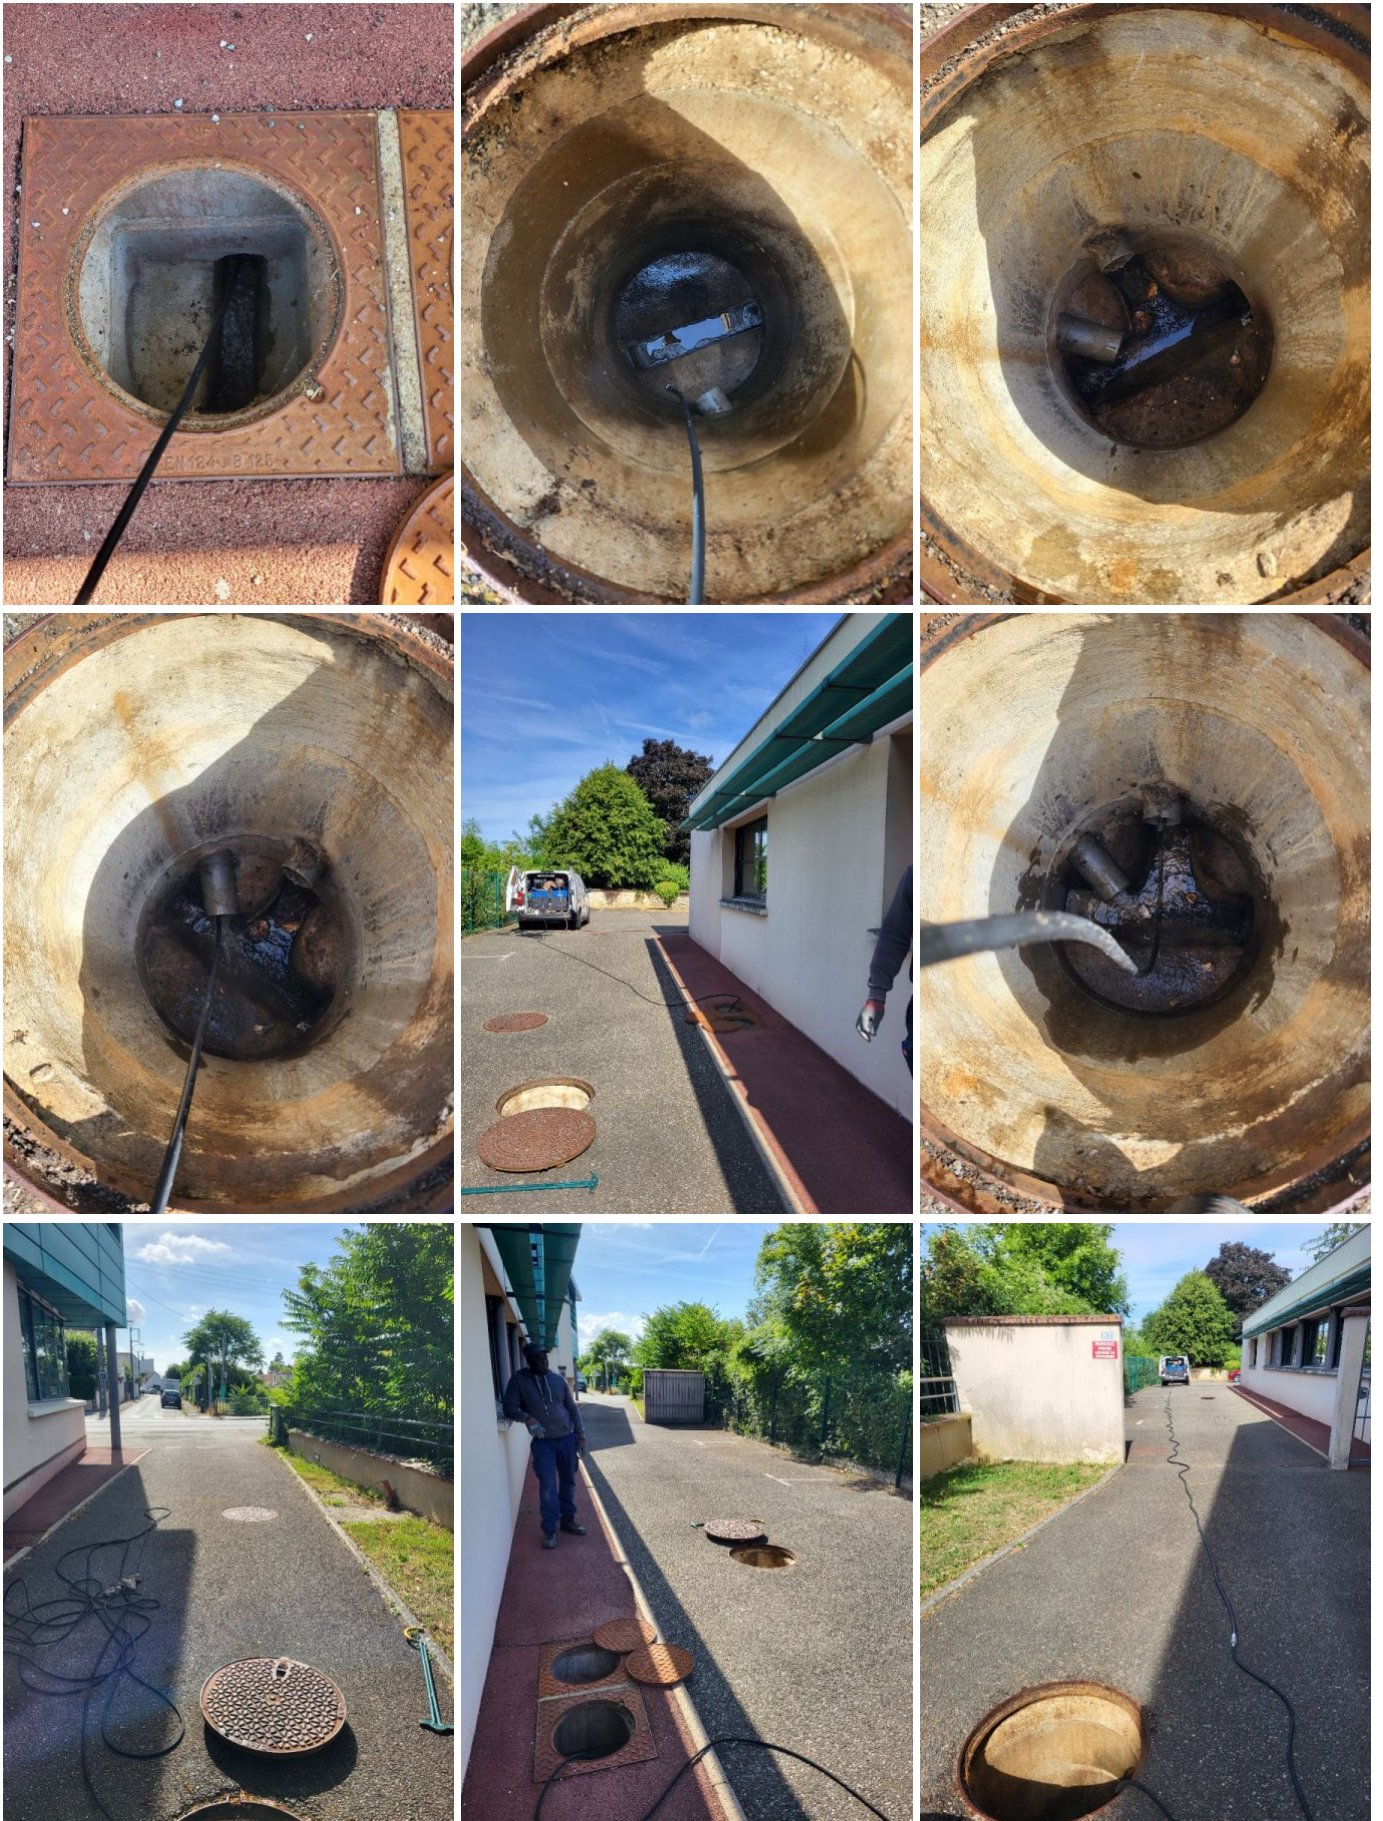
# ANNEXE: PHOTOS INTERVENTION

- 1/ mise en place de la haute pression depuis les regards accessibles.
- 2/ nettoyage des réseaux: écoulement est bon
