RAPPORT D'INTERVENTION

Référence: CR-2506-1215

ADRESSE INTERVENTION	DATE	15/07/2025
Tgi Euréliuem - 11 Rue Du Cardinal Pie , 28000 CHARTRES	ARRIVÉE À	15:00
	DÉPART À	16:00
TECHNICIEN	Yann Couchi	
CONTACT SUR PLACE	YELLI CAMARA

COMPTE-RENDU DE VISITE
TENUE LE 11 JUILLET 2025

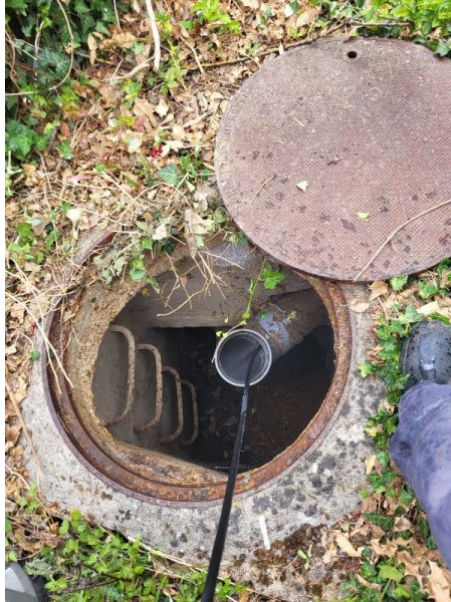
ANNEXE: PHOTOS INTERVENTION

Curage suivant devis
