# RAPPORT D'INTERVENTION

Référence: CR-2506-1224

ADRESSE INTERVENTION	DATE	21/07/2025
Tribunal D'instance - 20 Avenue De La République, 78200 MANTES-LA-JOLIE, France	ARRIVÉE À	10:20
	DÉPART À	11:45
TECHNICIEN	Mara Sylla	
CONTACT SUR PLACE	HAROLD MILLAN

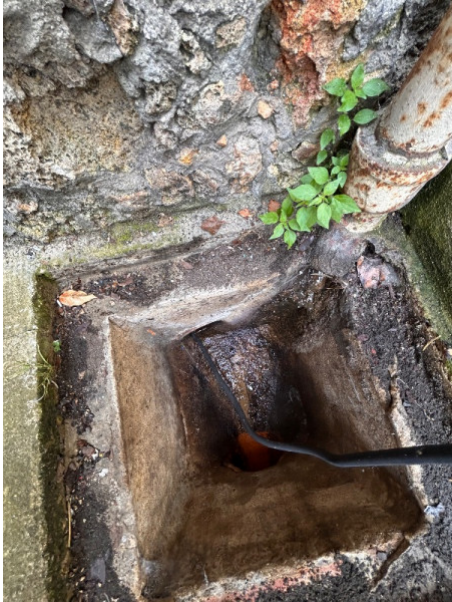
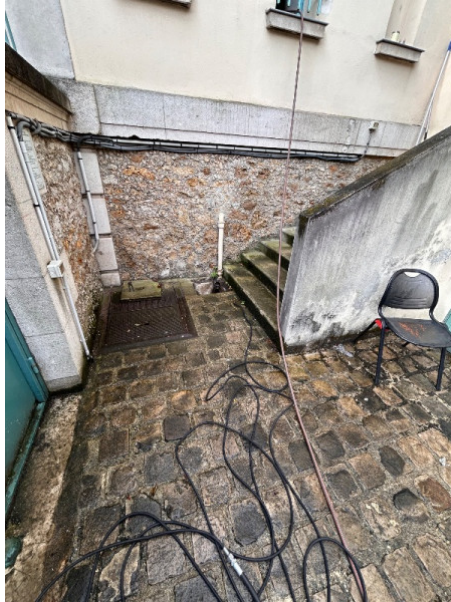
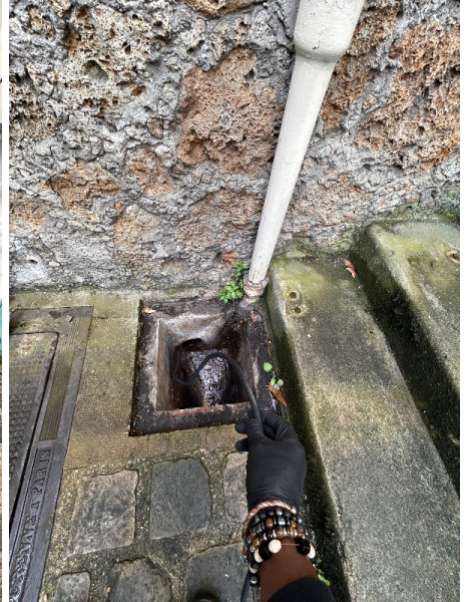
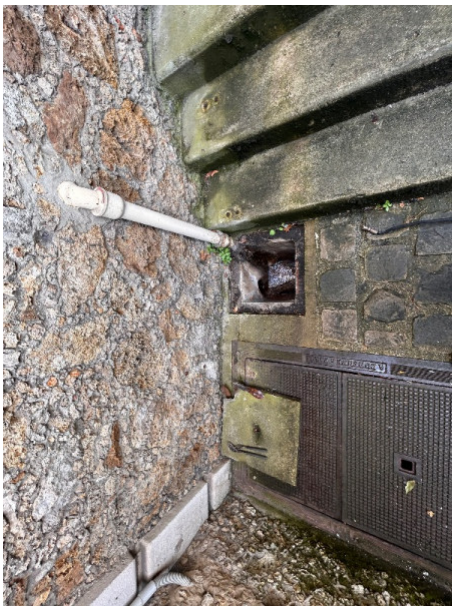
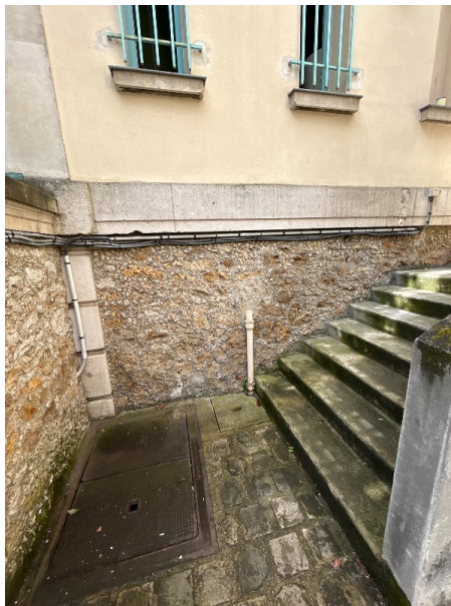
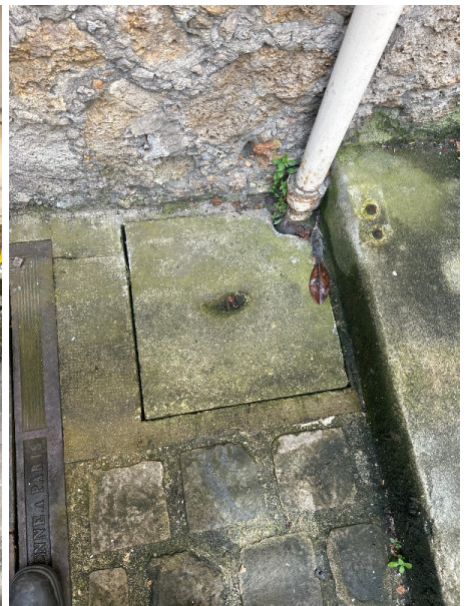
# ANNEXE: PHOTOS INTERVENTION

- 1- Intervention HP vers amont pour curage colonne en fonte diamètre 100 depuis regard au sol
- 2- Écoulement est bon
