RAPPORT D'INTERVENTION

Référence: CR-2506-1222

ADRESSE INTERVENTION	DATE	29/07/2025
Tribunal D'instance - 22 Rue De La Maison Verte, 78100 SAINT-GERMAIN-EN-LAYE, France	ARRIVÉE À	09:35
	DÉPART À	11:15
TECHNICIEN	Mara Sylla	
CONTACT SUR PLACE	HAROLD MILLAN

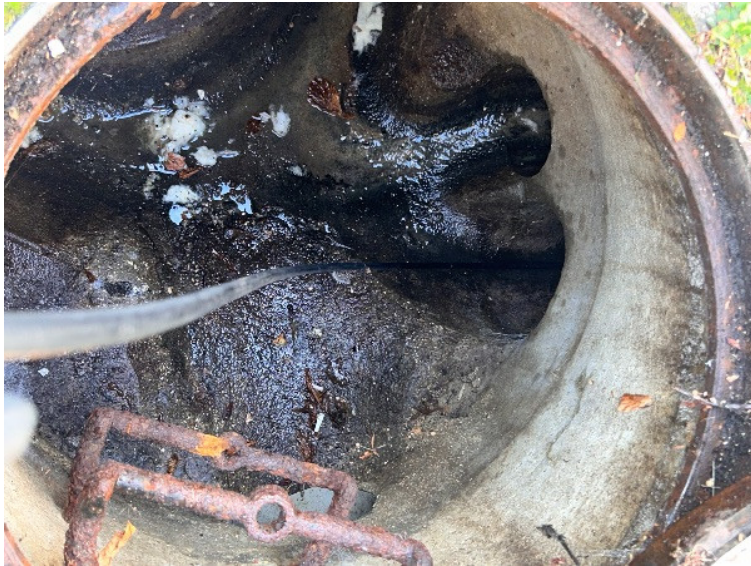
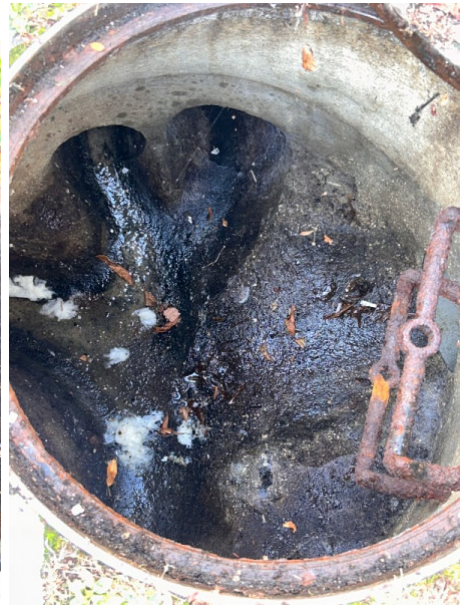
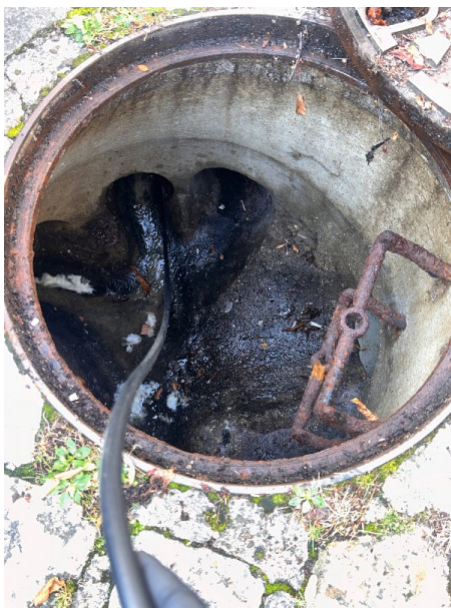
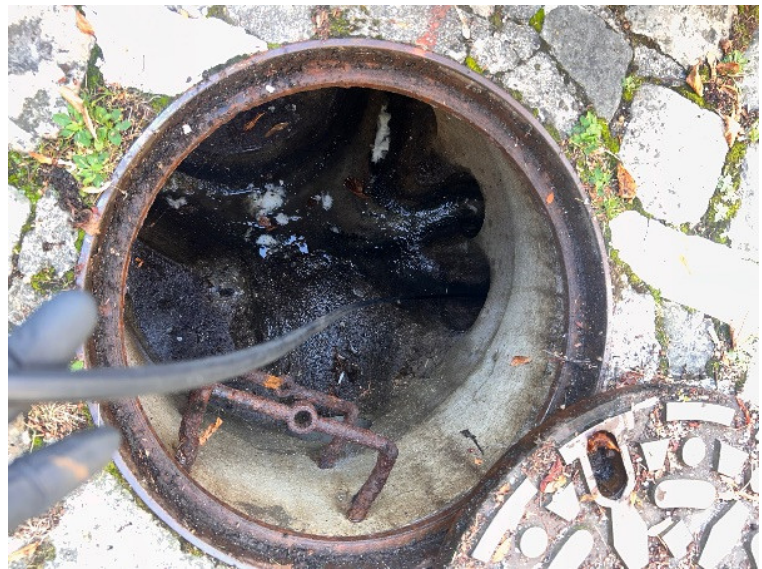
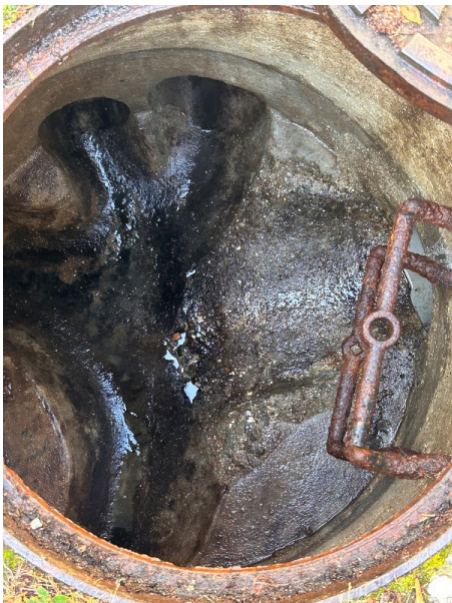
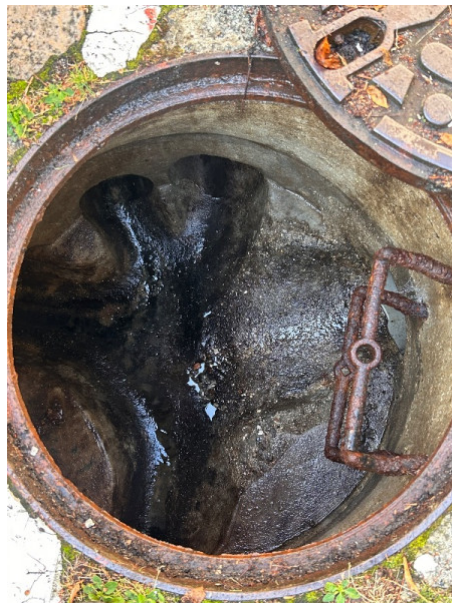
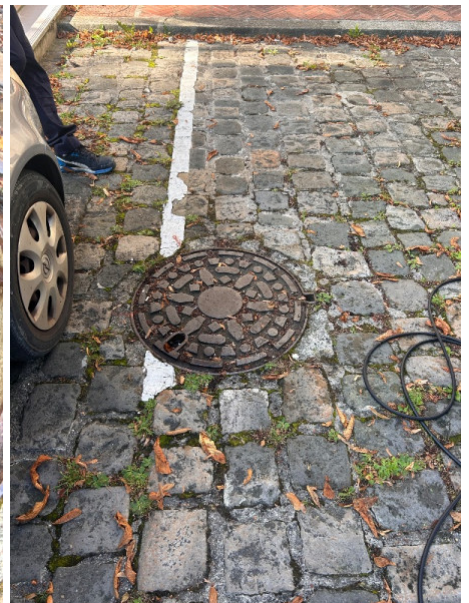
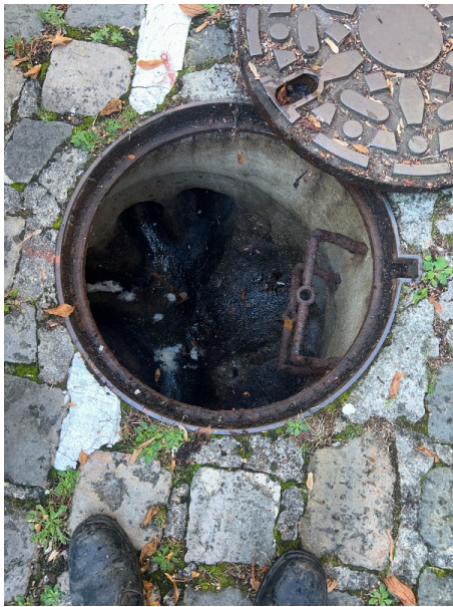
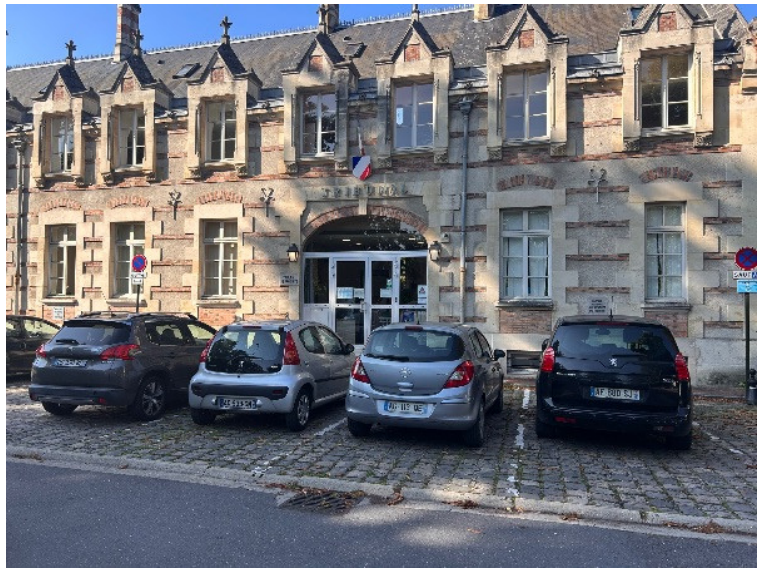
ANNEXE: PHOTOS INTERVENTION

TRAVAUX RÉALISÉS
1- Intervention Haute Pression vers amont pour curage sur les colonnes en fonte diamètre 125 & 150 depuis regard au sol 2- écoulement est bon
