CHANTIER : Cour d'appel de Versailles
5 rue Carnot

VIDANGE ET DESTRUCTION DES DECHETS DU SÉPARATEUR A GRAISSE DE 3M³ SITUÉ A L'EXTÉRIEUR DEVANT LA CUISINE

INTERVENTION #2166**COMPTE-RENDU**

RAPPORT DE CONTRÔLE DES INSTALLATIONS ELECTRIQUES PAR THERMOGRAPHIE INFRAROUGE

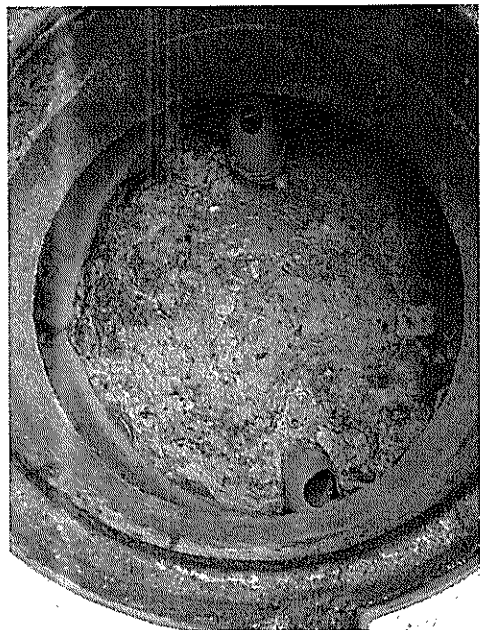
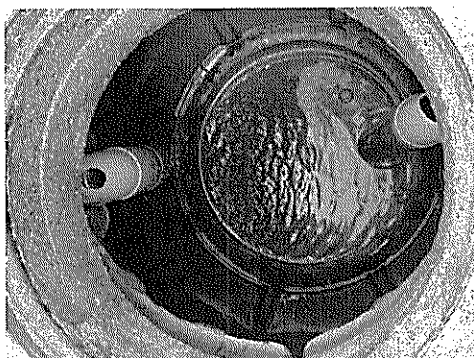
PHOTOS

Pompage et nettoyage du BAG Curage sur 5Ml
