PARIS MUSEE D'ORSAY

RESTAURATION DU PARVIS ET DE LA MARQUISE

Rapport de présentation - Mars 2025

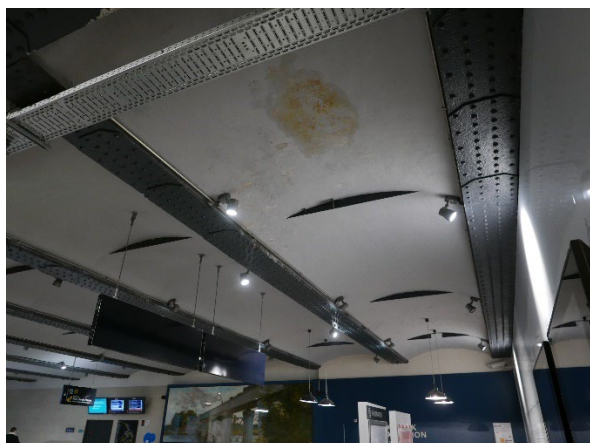
Hall Laloux.

Ces problématiques, ajoutées à l'ancienneté de l'ouvrage, conduisent à une altération du système d'étanchéité du parvis qui se traduit par des infiltrations repérées en plusieurs points de la sous-face du parvis : locaux techniques SNCF, hall Laloux de la gare, loges de l'auditorium, couloir d'évacuation de l'auditorium, rampe d'accès au parking, etc.

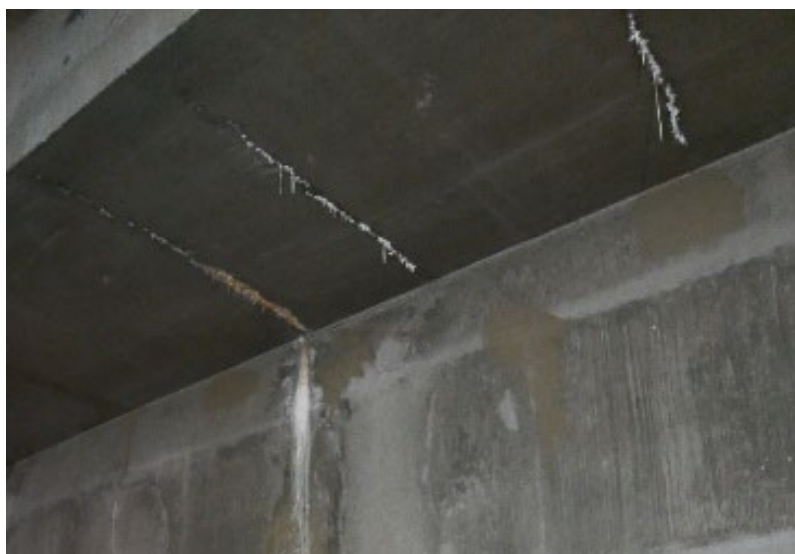
Sur le parvis Lille, la quasi-absence de joints de dilatation des structures a généré des fissurations (voir ci-dessous) et des désordres du système d'étanchéité.

Fissuration en sous-face du parvis Lille.

Pour remédier à ces défauts, le complexe d'étanchéité existant et la chape de recharge seront déposés pour être repris à neuf. La chape de recharge sera remplacée par une véritable dalle structurale flottante sur une couche d'isolation thermique et désolidarisée de la dalle porteuse et des murs en rives. Elle sera recoupée par des joints de dilatation en nombre suffisant.

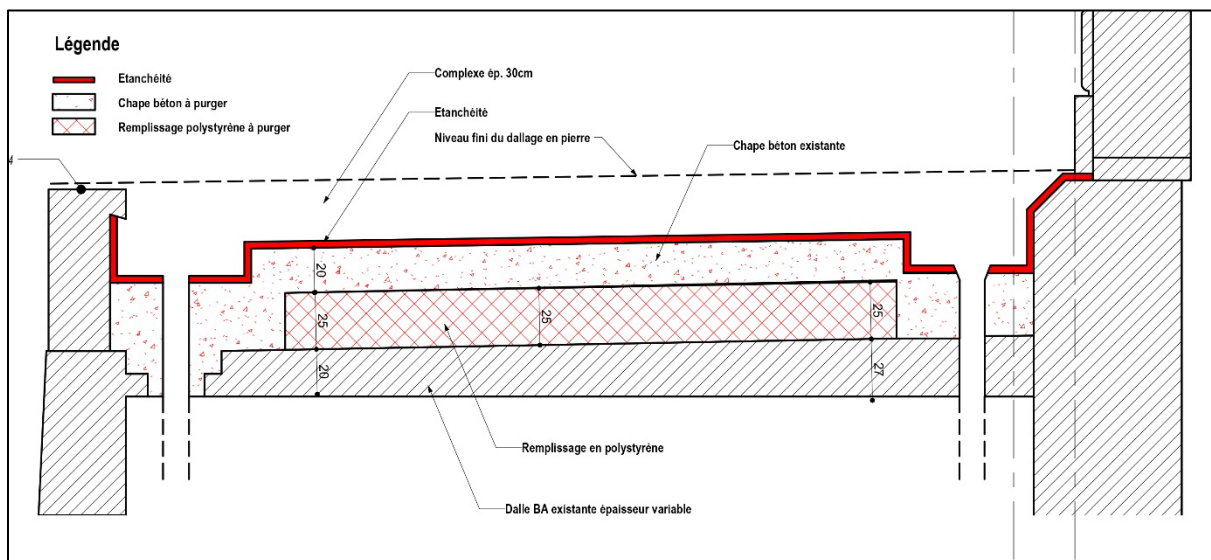
De plus, l'étanchéité a été posée sur une dalle flottante coulée sur une épaisseur de polystyrène. Cette mise en œuvre ne permet pas une bonne dilatation du complexe d'étanchéité.

Etanchéité existante du parvis Lille (NEMO-K).

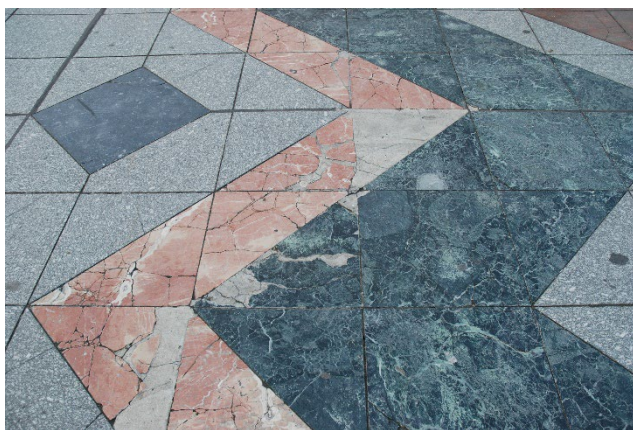
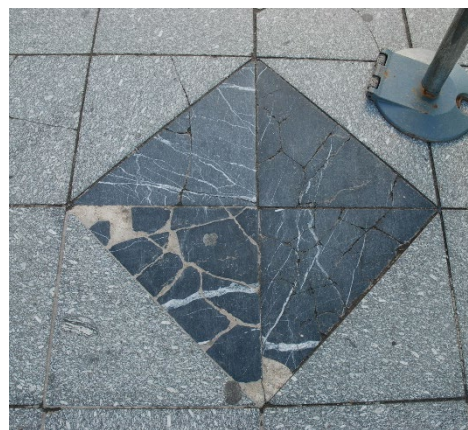
- Nombreuses dalles fissurées, essentiellement les pierres et marbres de l'œuvre de Guy de Rougemont. Les dalles courantes en granit gris sont plus ponctuellement fissurées.

Ces pathologies observées sur les pierres polychromes et leur mauvaise adaptation à l'usage extérieur conduisent à opter pour un remplacement de ces pierres.

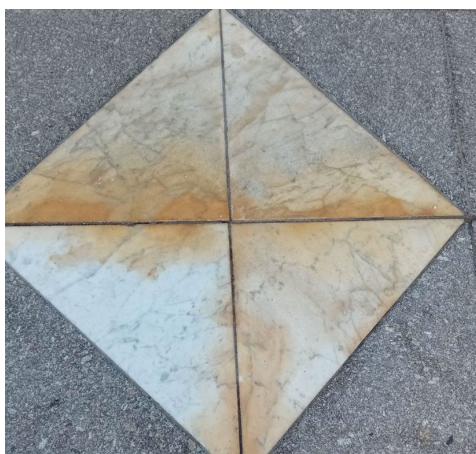
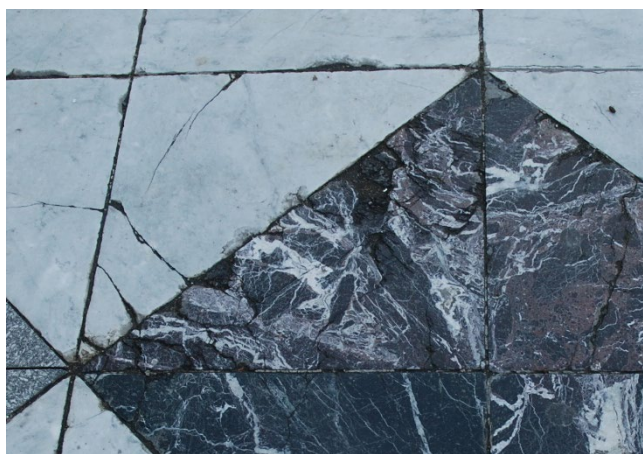
- Incompatibilité de la plupart des pierres et marbres de l'œuvre de Guy de Rougemont avec l'usage extérieur. Ces marbres sont en effet gélifs.
- Les pierres et marbres de l'œuvre de Guy de Rougemont ont été posées contrecollées, soit 2x1,5cm pour rattraper l'épaisseur de 3cm des dalles courantes en granit. Cette mise en œuvre fragilise les dalles de l'œuvre.
- Mauvais drainage du dallage. L'absence de couche drainante sous la chape de pose des dalles entraîne la stagnation de l'humidité dans la chape de pose. La migration des sels solubles par capillarité vers les dalles et leur cristallisation crée des pathologies de décohésion et de boursoufflures sur les dalles les plus fragiles. Les sels solubles sont aussi à l'origine d'un phénomène d'oxydation des marbres de Carrare.

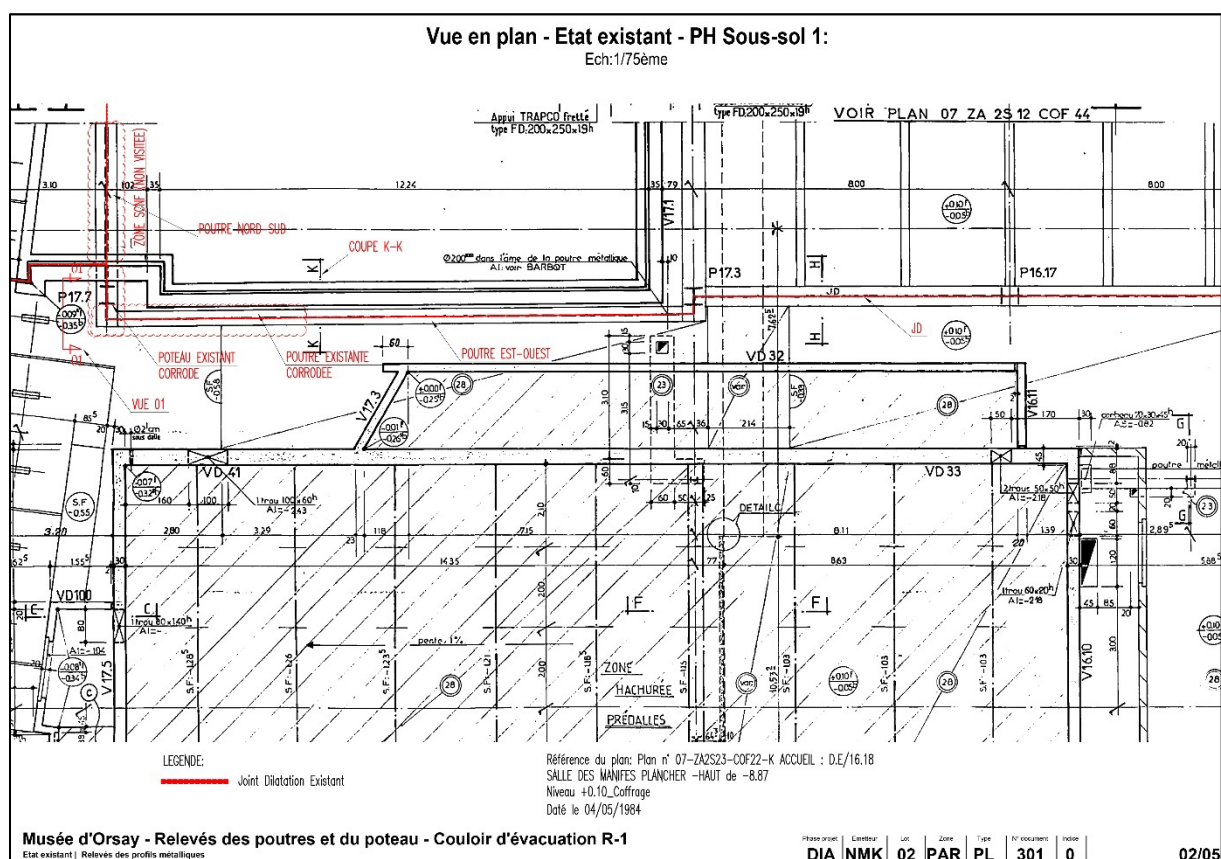
Les structures métalliques de 1900 (à l'aplomb de la gare RER) sont sujettes à des dégradations liées à une humidité persistante. Un nœud structurel (jonction de deux poutres maîtresses appuyées sur un poteau) situé à la jonction avec la structure en béton (le long du couloir d'évacuation de l'auditorium) a été particulièrement altéré par les infiltrations. La présence d'un joint de dilatation dégradé et fuyard à l'aplomb de cette poutre explique les abondantes

infiltrations le long de cette poutre et sa corrosion avancée. Les pertes de matière significatives relevées sur cet élément conduisent à mener une intervention de réparation.

Repérage des poutres et du poteau altéré (NEMO-K).

L'intervention consistera à renforcer le poteau corrodé en l'enrobant par du béton armé. Les deux tronçons de poutre altérés seront traités par purge de la corrosion, passivation, et greffe de pièces neuves pour restituer la matière disparue.

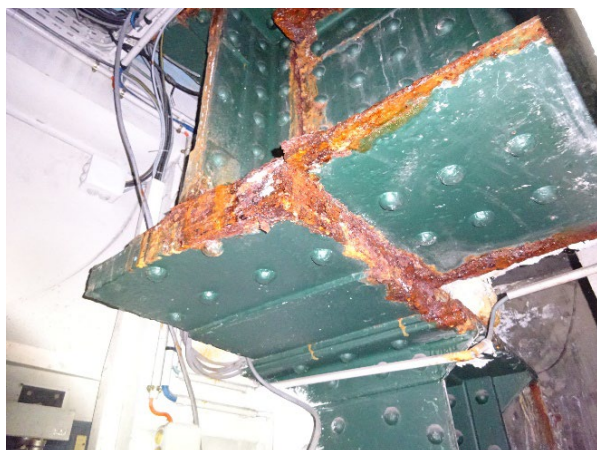
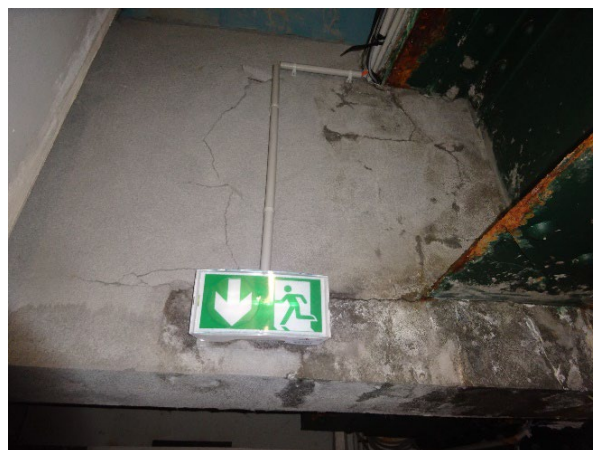
Corrosion foisonnante et perte de matière sur une poutre métallique du couloir de l'auditorium.

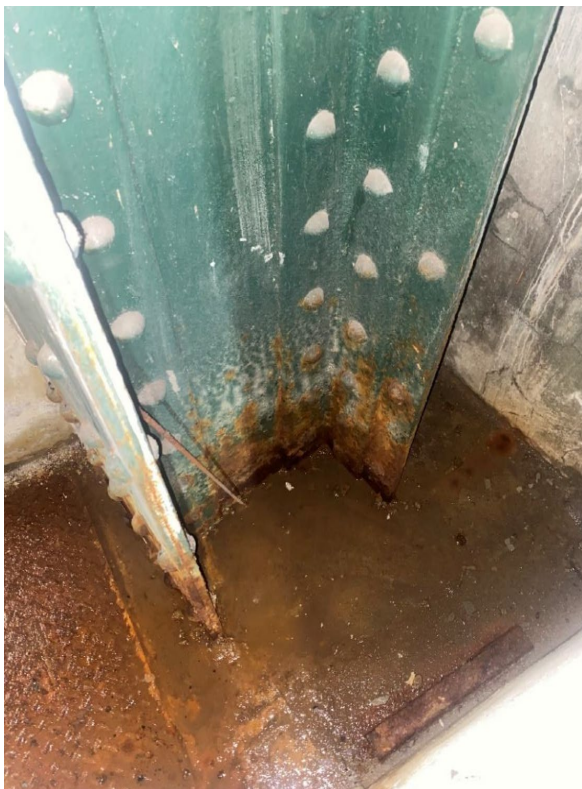
Humidité stagnante et corrosion en pied du poteau.

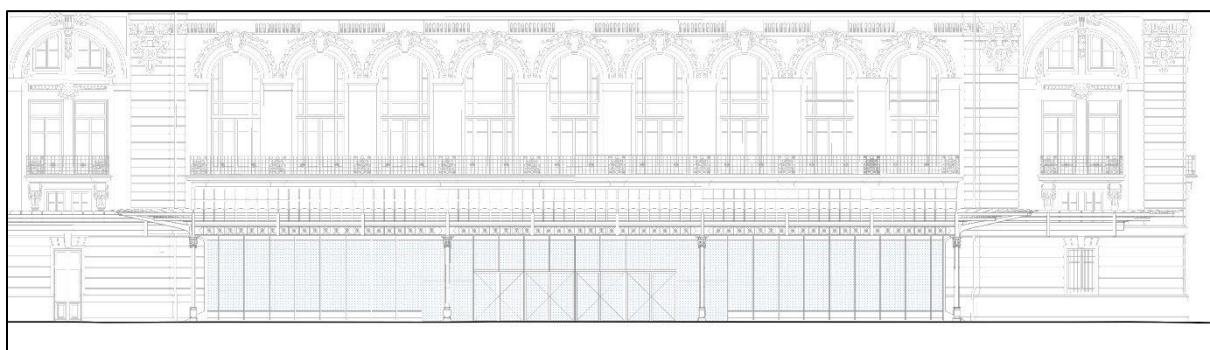
Vue de l'état actuel de la façade Ouest : non alignement des meneaux à la structure 1900.

Le rythme des profilés accueillant les vitrages est allégé pour des travées de 2m de large qui s'insèrent correctement dans le rythme des travées de la charpente métallique (contrairement à l'état actuel).
