Pré-rapport avant démolition

Immeuble bâti objet du repérage :
BATIMENT 0083 - BA113 SAINT DIZIER
Lieu-dit ROBINSON
BP 61
52100 ST DIZIER

Numéro d'affaire : 7294736
Référence du rapport : 7294736/S1.2.2.R
Rédigé le : 24/10/2019
Par l'opérateur de repérage : Maxime OYANCE
Date de la commande : 10/09/2019

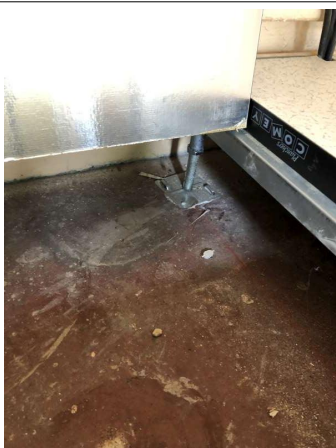
Prélèvement - P014 : RDC / 009 - Joint- (Absence d'amiante)

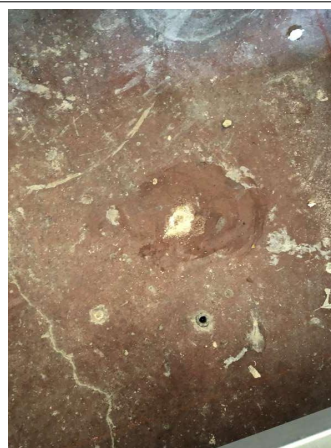
Prélèvement - P015 : RDC / 009 - Peinture sur béton- (Absence d'amiante)

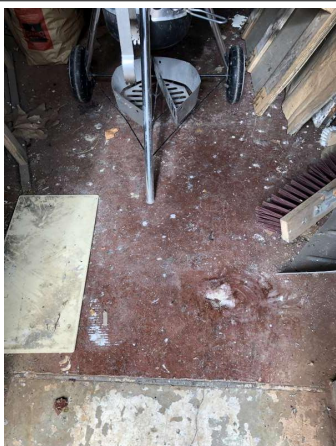
Prélèvement - P015BIS : RDC / 008 - Peinture sur béton- (Absence d'amiante)

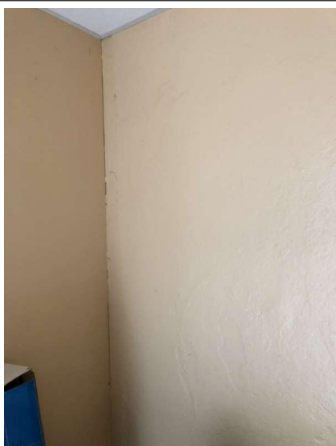
Prélèvement - P017 : RDC / 009 - Enduit lissé- (Absence d'amiante)

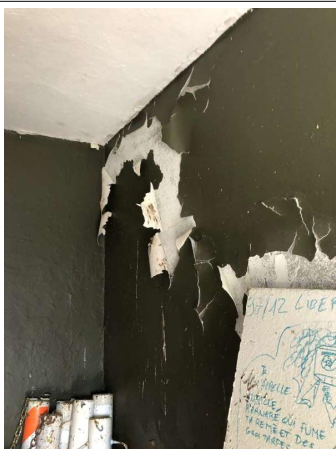
Prélèvement - P019 : RDC / 008 - Peinture- (Absence d'amiante)

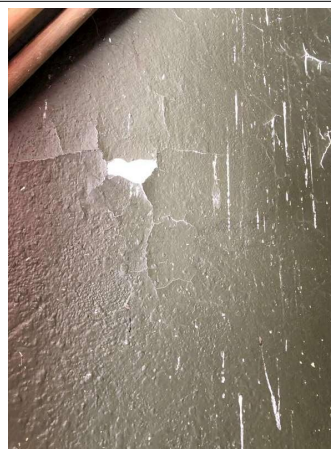
Prélèvement - P019BIS : RDC / 008 - Peinture- (Absence d'amiante)

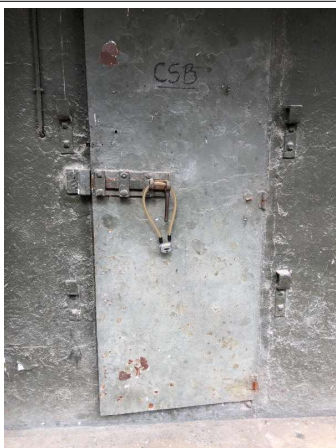
Prélèvement - P020 : RDC / 007 - Peinture- (Absence d'amiante)

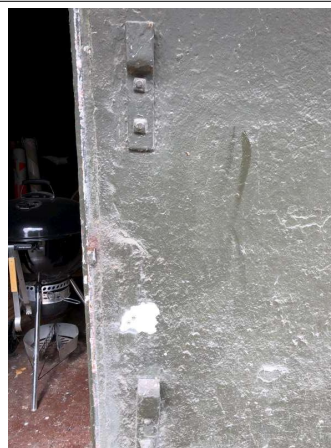
Prélèvement - P021 : COUR INTERIEUR - Peinture- (Absence d'amiante)

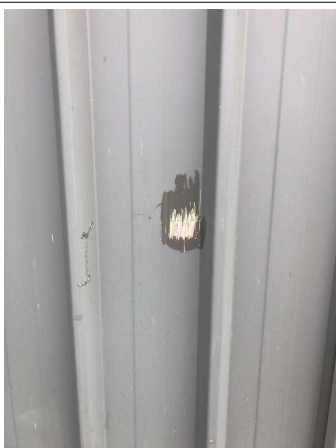
Prélèvement - P022 : COUR INTERIEUR - Peinture- (Absence d'amiante)

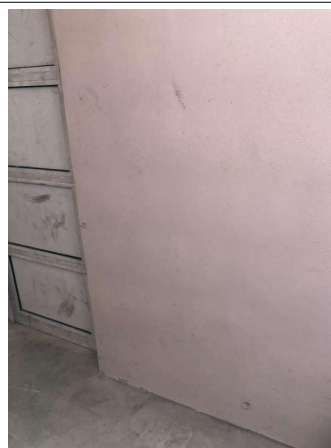
Prélèvement - P023 : RDC / 016 - Peinture- (Absence d'amiante)

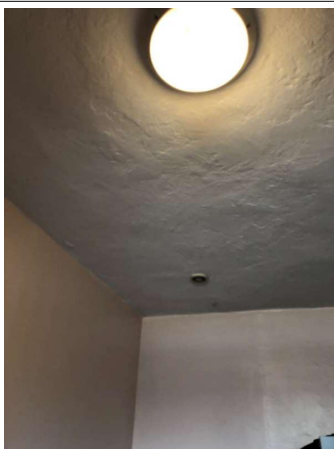
Prélèvement - P024 : RDC / 016 - Peinture- (Absence d'amiante)

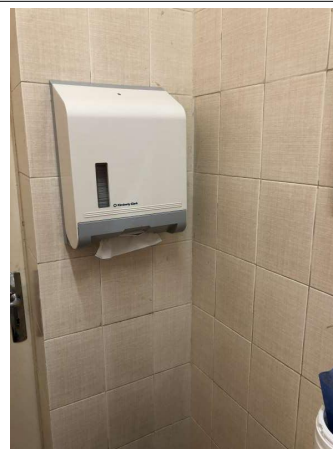
Prélèvement - P025 : RDC / 018 - Colle de faïence- (Absence d'amiante)

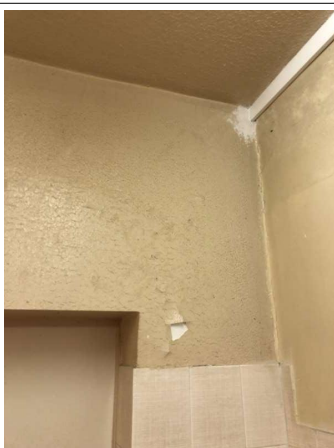
Prélèvement - P026 : RDC / 018 - Peinture- (Absence d'amiante)

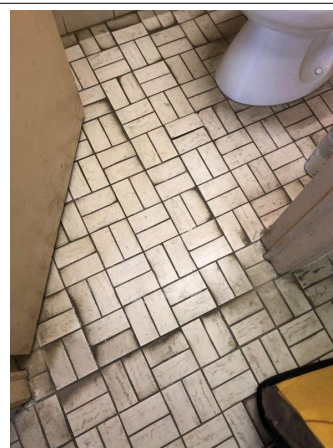
Prélèvement - P027 : RDC / 018 - Colle de carrelage- (Absence d'amiante)

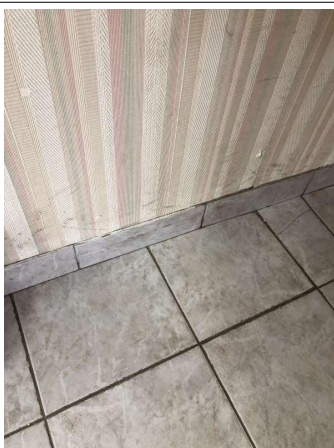
Prélèvement - P028 : RDC / 025 - Colle de plinthe- (Absence d'amiante)

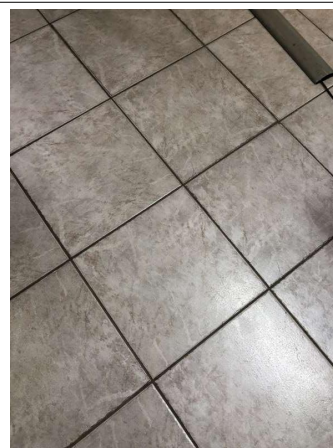
Prélèvement - P029 : RDC / 025 - Colle de carrelage- (Absence d'amiante)

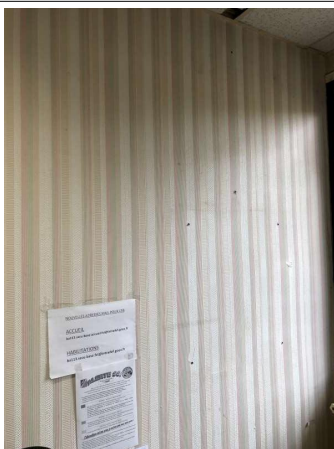
Prélèvement - P030 : RDC / 025 - Enduit- (Absence d'amiante)

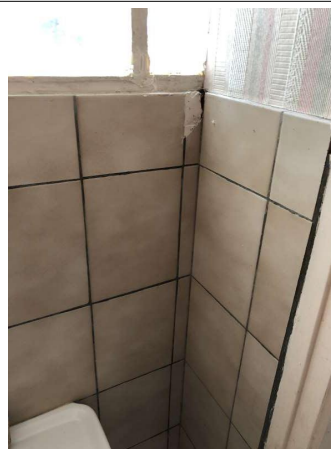
Prélèvement - P031 : RDC / 020 - Colle de faïence- (Absence d'amiante)

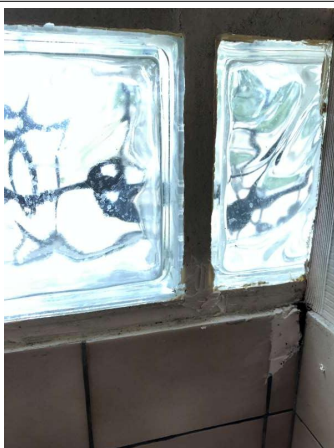
Prélèvement - P032 : RDC / 020 - Joint de vitrage- (Absence d'amiante)

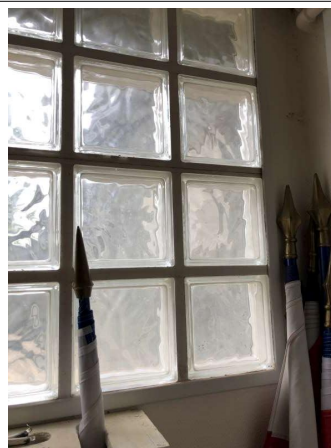
Prélèvement - P032BIS : RDC / 005 - Joint de vitrage- (Absence d'amiante)

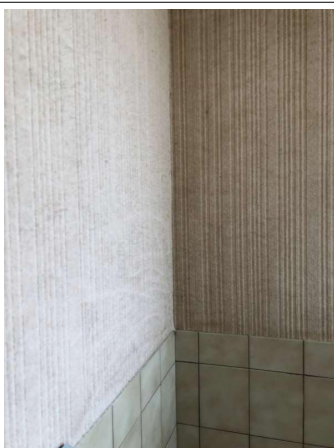
Prélèvement - P033 : RDC / 021 - Colle- (Absence d'amiante)

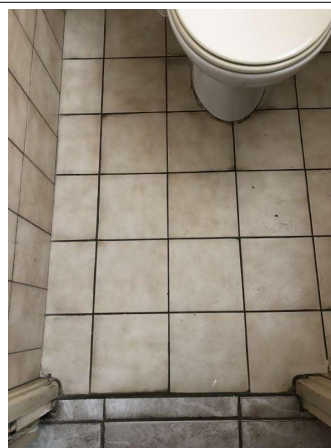
Prélèvement - P034 : RDC / 021 - Colle de carrelage- (Absence d'amiante)

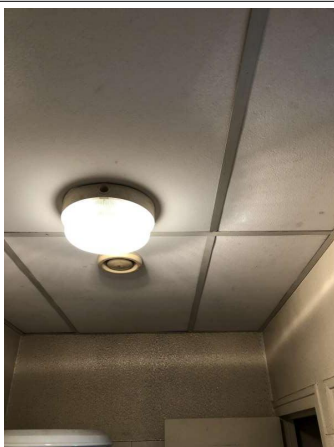
Prélèvement - P035 : RDC / 019 - Faux plafond- (Absence d'amiante)

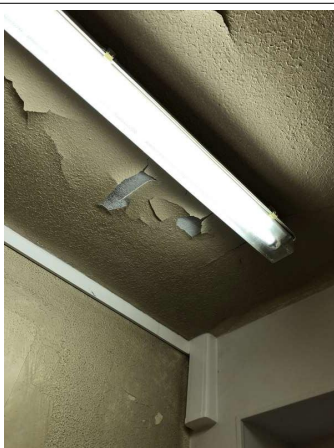
Prélèvement - P037 : RDC / 018 - Peinture- (Absence d'amiante)

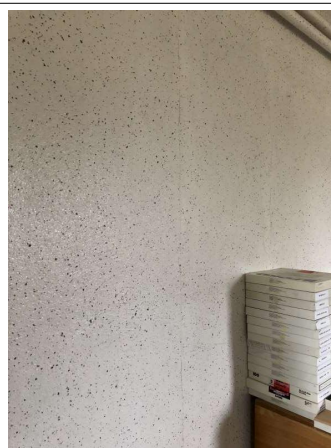
Prélèvement - P039 : RDC / 015 - Peinture- (Absence d'amiante)

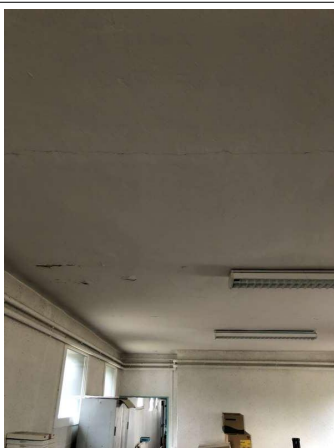
Prélèvement - P040 : RDC / 015 - Peinture- (Absence d'amiante)

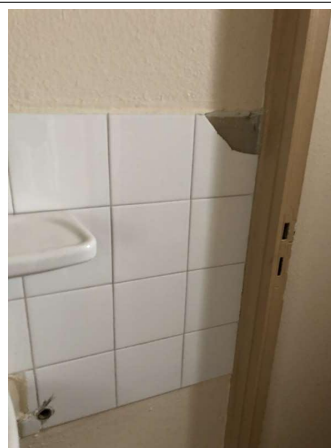
Prélèvement - P041 : RDC / 013 - Colle de faïence- (Absence d'amiante)

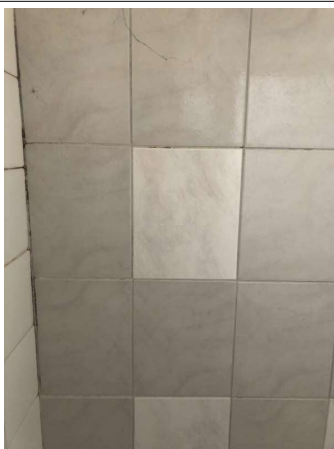
Prélèvement - P042 : RDC / 013 - Colle de faïence- (Absence d'amiante)

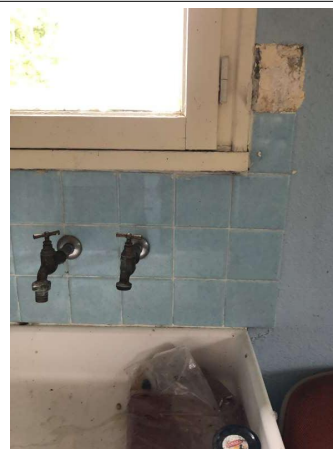
Prélèvement - P043 : RDC / 011 - Colle de faïence- (Absence d'amiante)

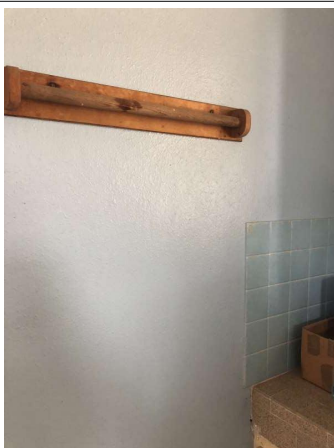
Prélèvement - P044 : RDC / 011 - Peinture- (Absence d'amiante)

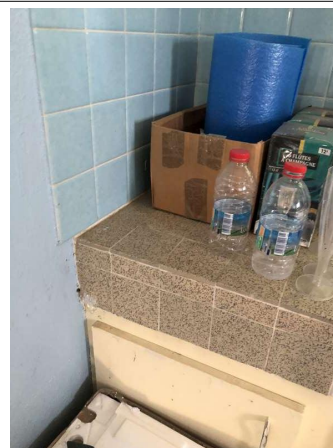
Prélèvement - P045 : RDC / 011 - Colle de carrelage- (Absence d'amiante)

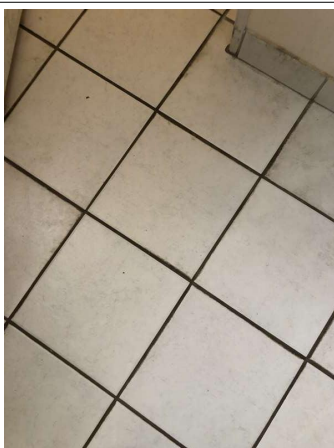
Prélèvement - P046 : RDC / 005 - Colle de carrelage- (Absence d'amiante)

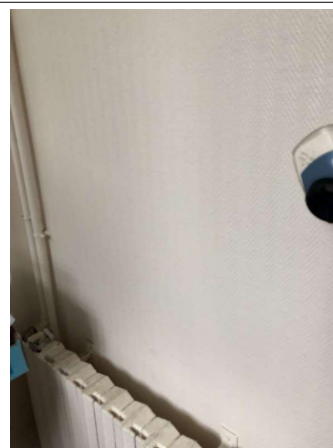
Prélèvement - P047 : RDC / 005 - Enduit- (Absence d'amiante)

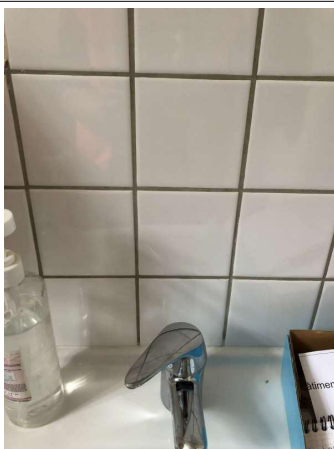
Prélèvement - P048 : RDC / 005 - Colle de faïence- (Absence d'amiante)

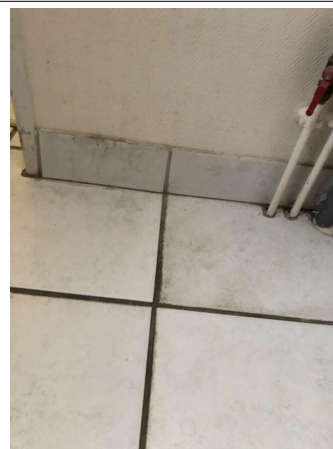
Prélèvement - P049 : RDC / 005 - Colle de plinthe- (Absence d'amiante)

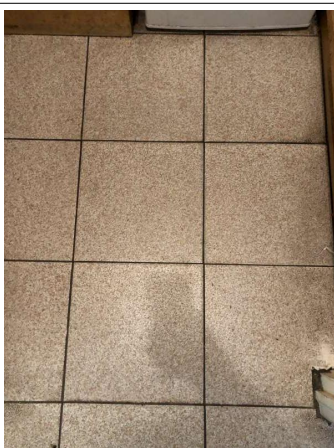
Prélèvement - P050 : RDC / 003 - Colle de carrelage- (Absence d'amiante)

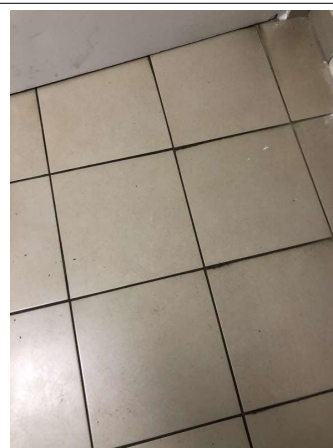
Prélèvement - P050BIS : RDC / 001 - Colle de carrelage- (Absence d'amiante)

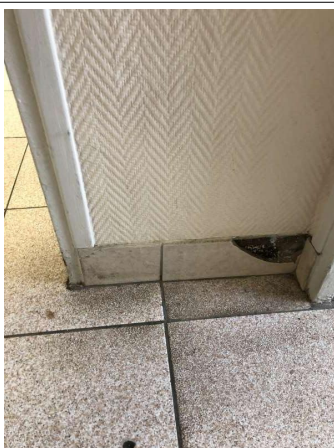
Prélèvement - P051 : RDC / 004 - Colle de plinthe- (Absence d'amiante)

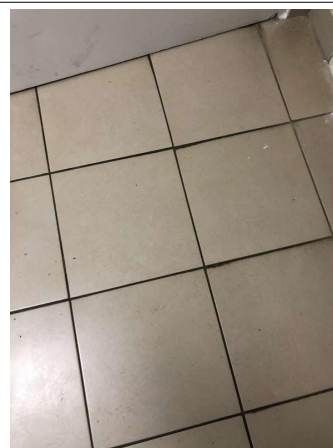
Prélèvement - P052 : RDC / 027 - Colle de carrelage- (Absence d'amiante)

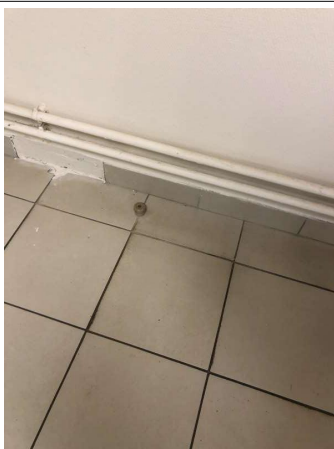
Prélèvement - P053 : RDC / 027 - Colle de plinthe- (Absence d'amiante)

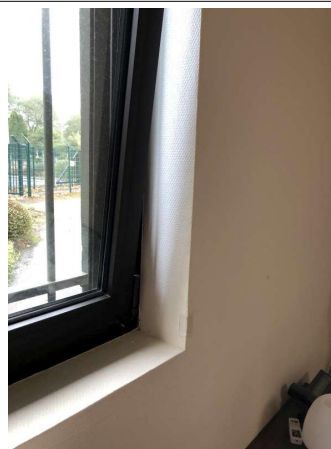
Prélèvement - P054 : RDC / 027 - Enduit de jointoiment de plaques de plâtre- (Absence d'amiante)

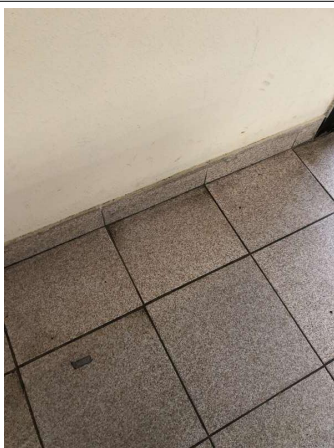
Prélèvement - P055 : RDC / 028 - Colle de carrelage- (Absence d'amiante)

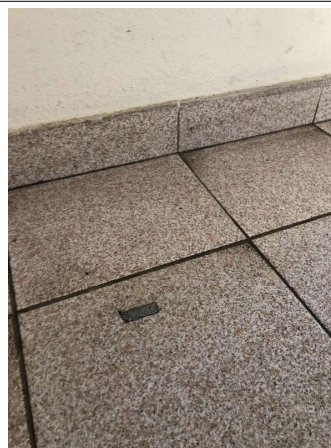
Prélèvement - P056 : RDC / 027 - Colle de plinthe- (Absence d'amiante)

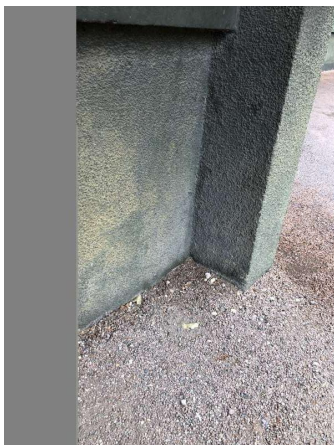
Prélèvement - P057 : FACADES - Enduit- (Absence d'amiante)

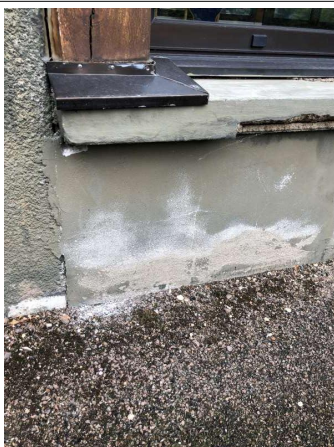
Prélèvement - P059 : FACADES - Enduit de lissage- (Absence d'amiante)

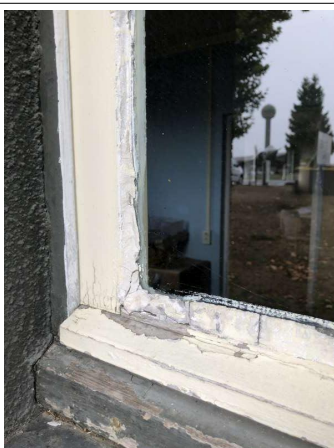
Prélèvement - P061 : FACADES - Joint de vitrage- (Absence d'amiante)

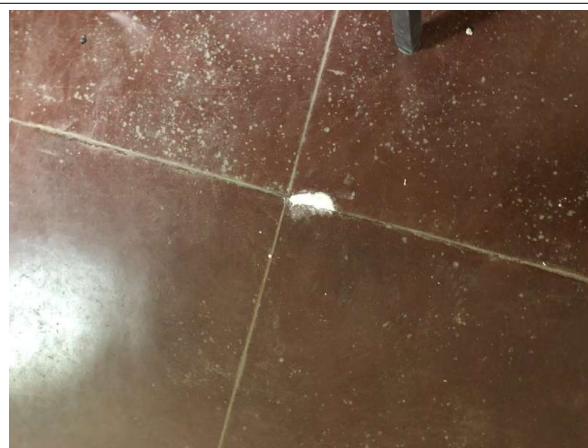
Prélèvement - P062 : RDC / 015 - Joint de fractionnement- (Absence d'amiante)

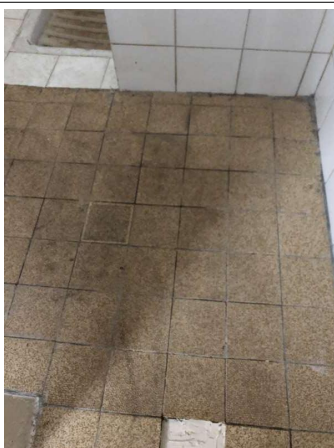
Prélèvement - P063 : RDC / 013 - Colle de carrelage- (Absence d'amiante)

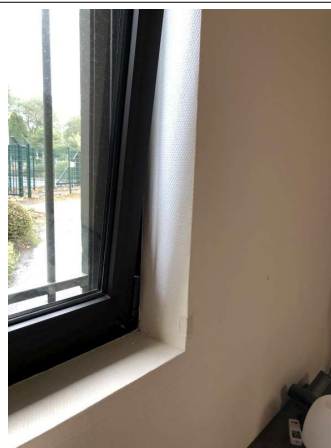
Prélèvement - P065 : RDC / 027 - Enduit de jointoiment de plaques de plâtre- (Absence d'amiante)

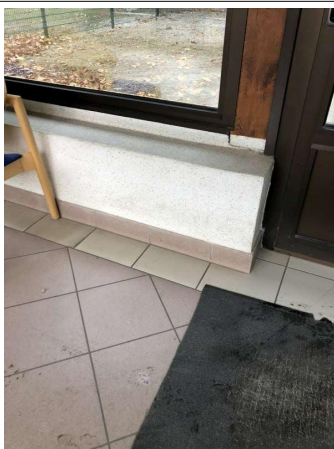
Prélèvement - P066 : RDC / 024 - Peinture- (Absence d'amiante)

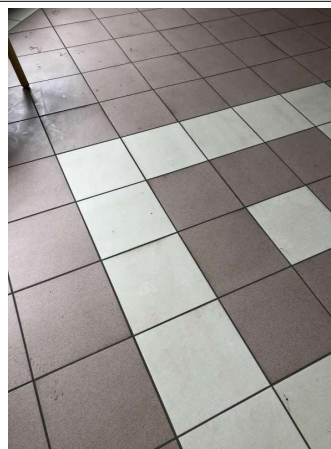
Prélèvement - P067 : RDC / 024 - Colle de carrelage- (Absence d'amiante)

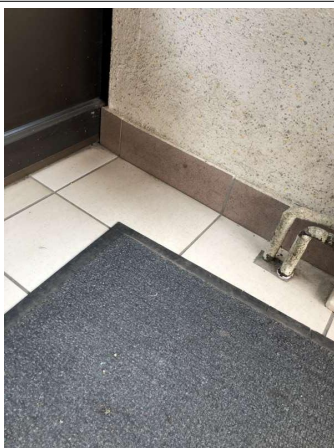
Prélèvement - P068 : RDC / 024 - Colle de plinthe- (Absence d'amiante)

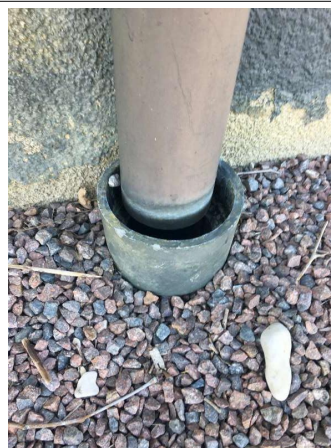
Déclaré - : FACADES - Conduit- (Présence d'amiante)

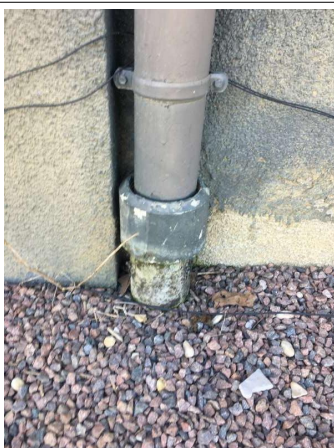
Déclaré - : FACADES - Conduit- (Présence d'amiante)

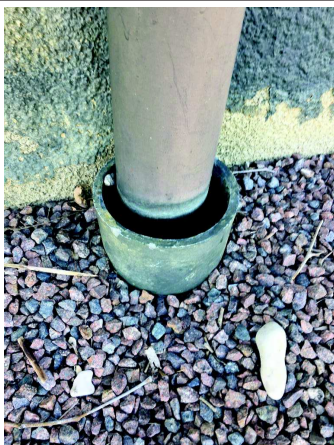
Déclaré - MF1 : BÂTIMENT / FACADE - Conduit - EP-
(Présence d'amiante)

Résultat de la grille d'évaluation du Conduit	Conclusion : en fonction des résultats
Score EP	Evaluation périodique

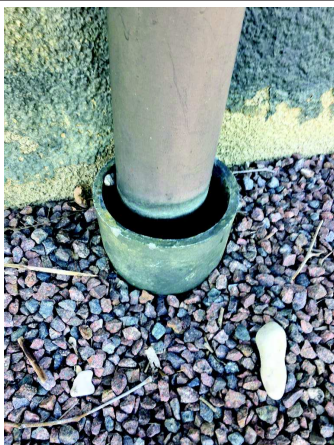
Déclaré - MF1 : BÂTIMENT / FACADE - Conduit - EP-
(Présence d'amiante)

Résultat de la grille d'évaluation du Conduit	Conclusion : en fonction des résultats
Score EP	Evaluation périodique
