## DOSSIER DE DIAGNOSTIC TECHNIQUE

**Référence : 002EW881043**  
A communiquer pour toute correspondance  
Réalisé le : 16/09/2025  
Référence mandataire : IUT  
MONTLUCON

IUT MONTLUCON  
AVENUE ARISTIDE BRIAND  
03100 MONTLUÇON

# Rapport de repérage des matériaux et produits contenant de l'amiante avant réalisation de travaux dans un immeuble bâti

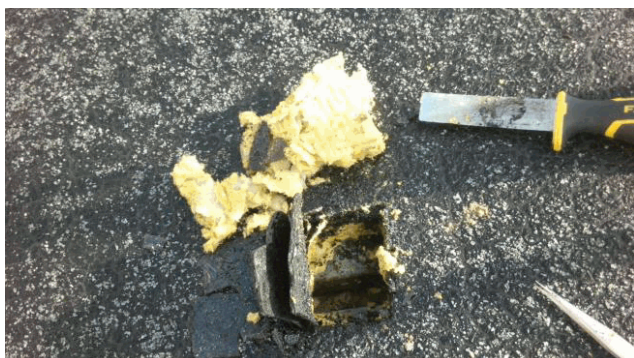
002EW881043 n°5 - 1 (P5) - Toitures IUT - Vol 1 (Toiture terrasse)

Toitures IUT	Vol 1 (Toiture terrasse)	Revêtement bitumeux d'étanchéité	Complexe d'étanchéité	P5	Réalisation d'un prélèvement	Couche 1 /5mm	002EW8 81043 n °5 - 1	P5	Matériau bitumineux noir	Négatif	Négatif sur analyse	
Toitures IUT	Vol 1 (Toiture terrasse)	Revêtement bitumeux d'étanchéité	Complexe d'étanchéité	P6	Réalisation d'un prélèvement	Couche 2 /5mm	002EW8 81043 n °6 - 1	P6	Matériau bitumineux noir	Négatif	Négatif sur analyse	
Toitures IUT	Vol 1 (Toiture terrasse)	Revêtement bitumeux d'étanchéité	Isolant	P7	Réalisation d'un prélèvement	Couche 3 /30mm	002EW8 81043 n °7 - 1	P7	Matériau fibreux jaune avec poussières	Négatif	Négatif sur analyse	
Toitures IUT	Vol 1 (Toiture terrasse)	Revêtement bitumeux d'étanchéité	Isolant fesco	P8	Réalisation d'un prélèvement	Couche 4 /30mm - Dans les gorges du bac acier	002EW8 81043 n °8 - 1	P8	Matériau fibreux beige avec poussières	Négatif	Négatif sur analyse

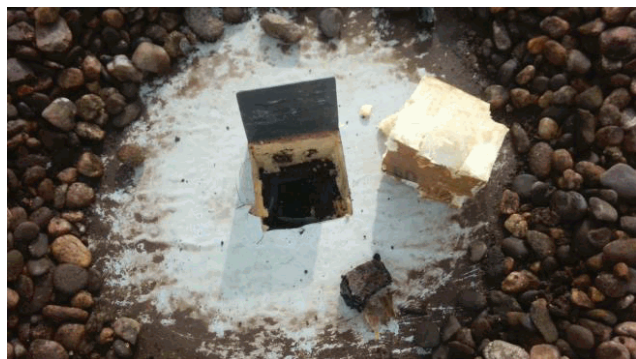
002EW881043 n°9 - 1 (P9) - Toitures IUT - Vol 1 (Toiture terrasse)

Toitures IUT	Vol 1 (Toiture terrasse)	Revêtement bitumeux d'étanchéité	Isolant	P9	Réalisation d'un prélèvement	Couche 1 /60mm	002EW8 81043 n °9 - 1	P9	Matériau mousse jaune avec couche cartonnée	Négatif	Négatif sur analyse	
Toitures IUT	Vol 1 (Toiture terrasse)	Revêtement bitumeux d'étanchéité	Complexe d'étanchéité	P10	Réalisation d'un prélèvement	Couche 2 /60mm - Sous 2 ieme membrane	002EW8 81043 n °10 - 1	P10	Matériau bitumineux noir avec couche en papier et poussières	Négatif	Négatif sur analyse

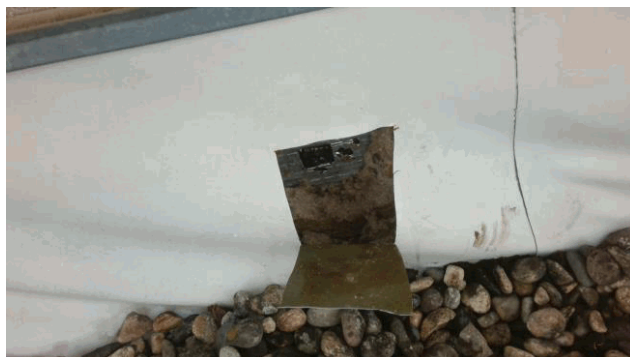
002EW881043 n°14 - 1 (P14) - Toitures IUT - Vol 1  
(Toiture terrasse)

Toitures IUT	Vol 1 (Toiture terrasse)	Revêtement bitumeux d'étanchéité	Complexe d'étanchéité	P14	Réalisation d'un prélèvement	Couche 2 /60mm - Sous 2 ieme membrane	002EW8 81043 n °14 - 1	P14 Phase 1	Polystyrène expansé (billes)	Négatif	Négatif sur analyse	
Toitures IUT	Vol 1 (Toiture terrasse)	Revêtement bitumeux d'étanchéité	Complexe d'étanchéité	P14	Réalisation d'un prélèvement	Couche 2 /60mm - Sous 2 ieme membrane	002EW8 81043 n °14 - 1	P14 Phase 2	Matériau bitumineux noir	Négatif	Négatif sur analyse	
Toitures IUT	Vol 1 (Toiture terrasse)	Revêtement bitumeux d'étanchéité	Bandes bitumeuses	P15	Réalisation d'un prélèvement	Relevé acrotère /0.5mm	002EW8 81043 n °15 - 1	P15	Matériau bitumineux noir avec couche d'aluminium	Négatif	Négatif sur analyse	
Toitures IUT	Vol 1 (Toiture terrasse)	Revêtement bitumeux d'étanchéité	Isolant	P16	Réalisation d'un prélèvement	Relevé édicule couche 1 fesco /20mm	002EW8 81043 n °16 - 1	P16	Colle polymère jaune non séparable + matériau fibreux beige	Négatif	Négatif sur analyse

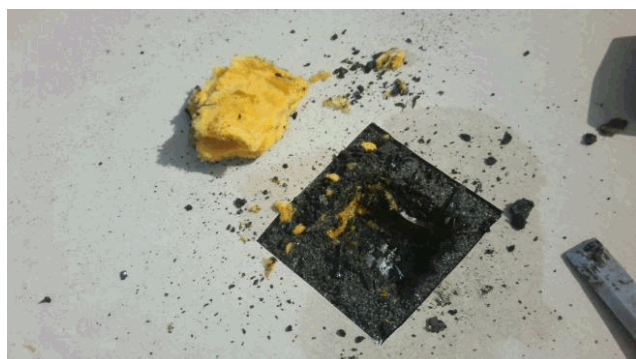
002EW881043 n°23 - 1 (P23) - Toitures IUT - Vol 1  
(Toiture terrasse)

Plan	Localisation	Composant	Partie composant	Réf action	Observation	Précision loc.	Ref photo	Ref Prél.	Descriptif	Résultat	Conclusion	Etat Cons
Toitures IUT	Vol 1 (Toiture terrasse)	Eléments ponctuels	Conduits de ventilation	S3	Sondage et extension de la ZPSO du sondage S3		S3 - 1				Présence sur jugement personnel de l'opérateur de repérage	EP
Toitures IUT	Vol 1 (Toiture terrasse)	Revêtement bitumeux d'étanchéité	Complexe d'étanchéité	P21	Réalisation d'un prélèvement	Couche 1 /20mm		P21	Matériau bitumineux noir avec gravillons avec couche en toile	Négatif	Négatif sur analyse	
Toitures IUT	Vol 1 (Toiture terrasse)	Revêtement bitumeux d'étanchéité	Isolant	P22	Réalisation d'un prélèvement	Couche 2 /30mm	002EW8 81043 n °22 - 1	P22	Matériau bitumineux noir avec couche en papier non séparable + matériau fibreux jaune	Négatif	Négatif sur analyse	
Toitures IUT	Vol 1 (Toiture terrasse)	Revêtement bitumeux d'étanchéité	Complexe d'étanchéité	P23	Réalisation d'un prélèvement	Couche 3 bitume sur bac acier/5mm	002EW8 81043 n °23 - 1	P23	Matériau bitumineux noir	Négatif	Négatif sur analyse

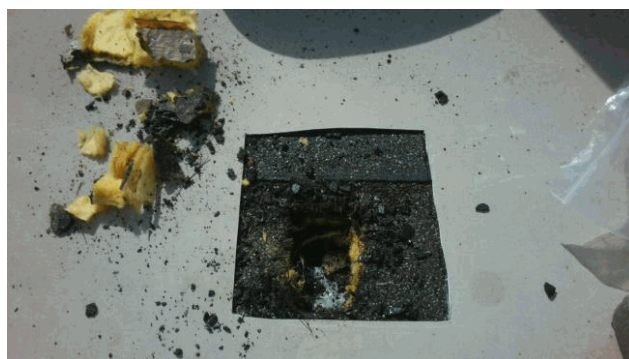
002EW881043 n°24 - 1 (P24) - Toitures IUT - Vol 1  
(Toiture terrasse)

Toitures IUT	Vol 1 (Toiture terrasse)	Revêtement bitumeux d'étanchéité	Complexe d'étanchéité	P24	Réalisation d'un prélèvement	Couche 1 /20mm	002EW8 81043 n °24 - 1	P24	Matériau bitumineux noir avec gravillons avec couche en toile	Négatif	Négatif sur analyse	
Toitures IUT	Vol 1 (Toiture terrasse)	Revêtement bitumeux d'étanchéité	Isolant	P25	Réalisation d'un prélèvement	Couche 2 /30mm	002EW8 81043 n °25 - 1	P25	Matériau bitumineux noir avec couche en papier non séparable + matériau fibreux jaune	Négatif	Négatif sur analyse

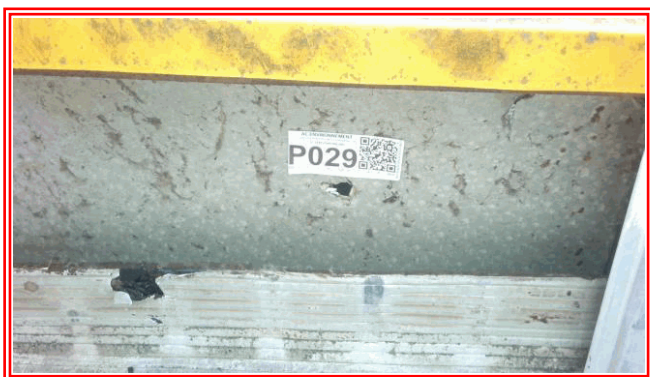
002EW881043 n°29 - 1 (P29) - Toitures IUT - Vol 1  
(Toiture terrasse)

Localisation	Catégorie	Composant	Partie de composant	Sur avis / réf pré.	Etat de conservation (hors réglementation)
Vol 1 (Toiture terrasse)	Toiture et étanchéité	Eléments ponctuels	Conduits de ventilation	S3	EP
Vol 1 (Toiture terrasse)	Toiture et étanchéité	Revêtement bitumeux d'étanchéité	Isolant	P29

Toitures IUT	Vol 1 (Toiture terrasse)	Revêtement bitumeux d'étanchéité	Isolant	P29	Réalisation d'un prélèvement	Relevé d'isolant acrotère ep 1cm	002EW8 81043 n °29 - 1	P29	Matériau cartonné beige avec couche d'aluminium	Positif	Présence sur analyse	
Toitures IUT	Vol 1 (Toiture terrasse)	Revêtement bitumeux d'étanchéité	Isolant	S4 (P29)	Sondage et extension de la ZPSO du prélèvement P29	Relevé d'isolant acrotère ep 1cm	002EW8 81043 n °29 - 1	P29	Matériau cartonné beige avec couche d'aluminium	Positif	Présence sur analyse	
Toitures IUT	Vol 1 (Toiture terrasse)	Eléments ponctuels	Joint entre éléments	P30	Réalisation d'un prélèvement	Solin	002EW8 81043 n °30 - 1	P30	Matériau compact gris avec poussières	Négatif	Négatif sur analyse	
Toitures IUT	Vol 1 (Toiture terrasse)	Revêtement bitumeux d'étanchéité	Complexe d'étanchéité	P31	Réalisation d'un prélèvement	Relevé d'étanchéité acrotère 5mm	002EW8 81043 n °31 - 1	P31	Matériau bitumineux noir avec couche d'aluminium	Négatif	Négatif sur analyse

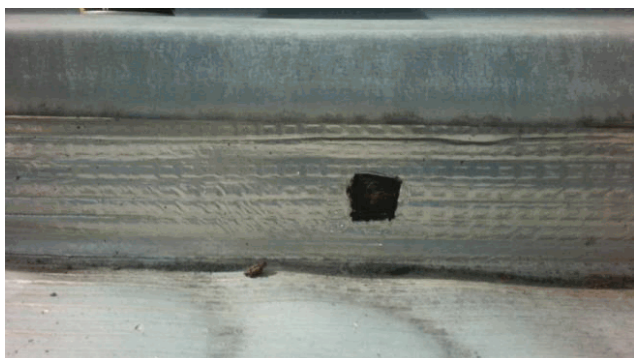
002EW881043 n°31 - 1 (P31) - Toitures IUT - Vol 1  
(Toiture terrasse)

Toitures IUT	Vol 1 (Toiture terrasse)	Revêtement bitumeux d'étanchéité	Complexe d'étanchéité	P31	Sondage et extension de la ZPSO du prélèvement P31	Relevé d'étanchéité acrotère 5mm	002EW8 81043 n °31 - 1	P31	Matériau bitumineux noir avec couche d'aluminium	Négatif	Négatif sur analyse	
Toitures IUT	Vol 1 (Toiture terrasse)	Revêtement bitumeux d'étanchéité	Complexe d'étanchéité	P32	Réalisation d'un prélèvement	Relevé d'étanchéité acrotère 5mm	002EW8 81043 n °32 - 1	P32	Matériau bitumineux noir avec couche d'aluminium	Négatif	Négatif sur analyse

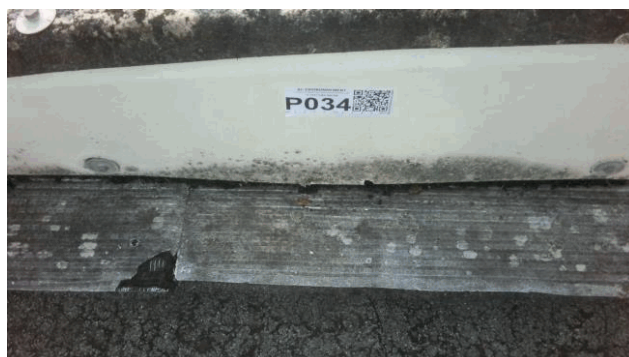
002EW881043 n°34 - 1 (P34) - Toitures IUT - Vol 1  
(Toiture terrasse)

Toitures IUT	Vol 1 (Toiture terrasse)	Plaque de coté puis de lumière	Plaque ondulé	P34	Réalisation d'un prélèvement		002EW8 81043 n °34 - 1	P34	Matériau compact blanc avec fibres	Négatif	Négatif sur analyse	
Toitures IUT	Vol 1 (Toiture terrasse)	Plaque de coté puis de lumière	Plaque ondulé	P34	Sondage et extension de la ZPSO du prélèvement P34		002EW8 81043 n °34 - 1	P34	Matériau compact blanc avec fibres	Négatif	Négatif sur analyse	
Toitures IUT	Vol 1 (Toiture terrasse)	Plaque puis de lumière	Plaque ondulé	P35	Réalisation d'un prélèvement		002EW8 81043 n °35 - 1	P35	Matériau compact blanc avec fibres	Négatif	Négatif sur analyse	
Toitures IUT	Vol 1 (Toiture terrasse)	Plaque puis de lumière	Plaque ondulé	P35	Sondage et extension de la ZPSO du prélèvement P35		002EW8 81043 n °35 - 1	P35	Matériau compact blanc avec fibres	Négatif	Négatif sur analyse	
Toitures IUT	Vol 1 (Toiture terrasse)	Plaque de coté puis de lumière	Plaque ondulé	P36	Réalisation d'un prélèvement		002EW8 81043 n °36 - 1	P36	Matériau compact gris avec fibres	Négatif	Négatif sur analyse

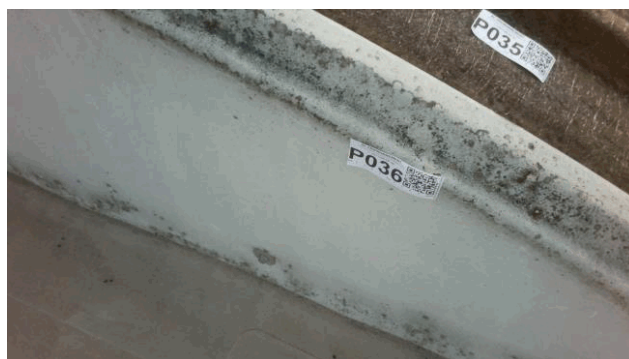
002EW881043 n°36 - 1 (P36) - Toitures IUT - Vol 1  
(Toiture terrasse)

Toitures IUT	Vol 1 (Toiture terrasse)	Plaque de coté puis de lumière	Plaque ondulé	P36	Sondage et extension de la ZPSO du prélèvement P36		002EW8 81043 n °36 - 1	P36	Matériau compact gris avec fibres	Négatif	Négatif sur analyse
