Réf. : **A19 00116** | Indice : **A** | Date : **05/07/2019**

CNED Façade Toulouse

Diagnostic Matériaux

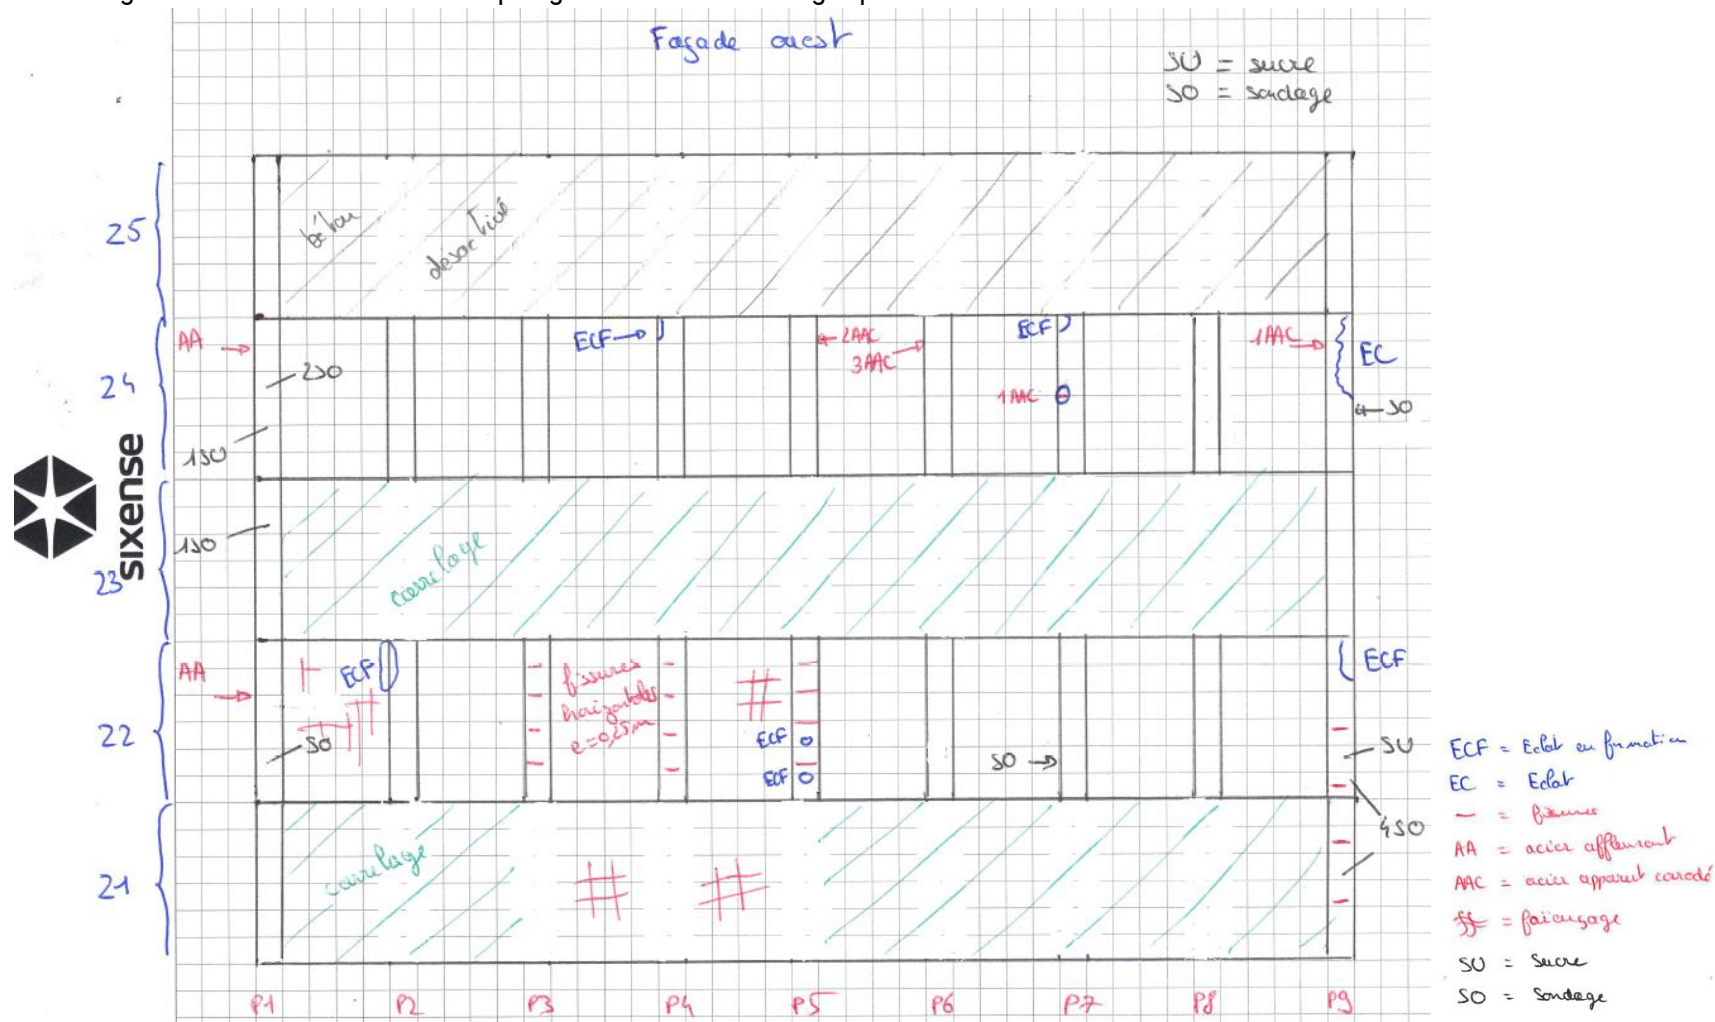
Figure 4 : relevé des désordres façade ouest

Le schéma de repérage ci-après présente la position des sondages et les principaux désordres relevés sur la façade ouest du bâtiment A. Les zones Z1 à Z5 sur la gauche du schéma servent de repérage des zones de sondages par la suite.

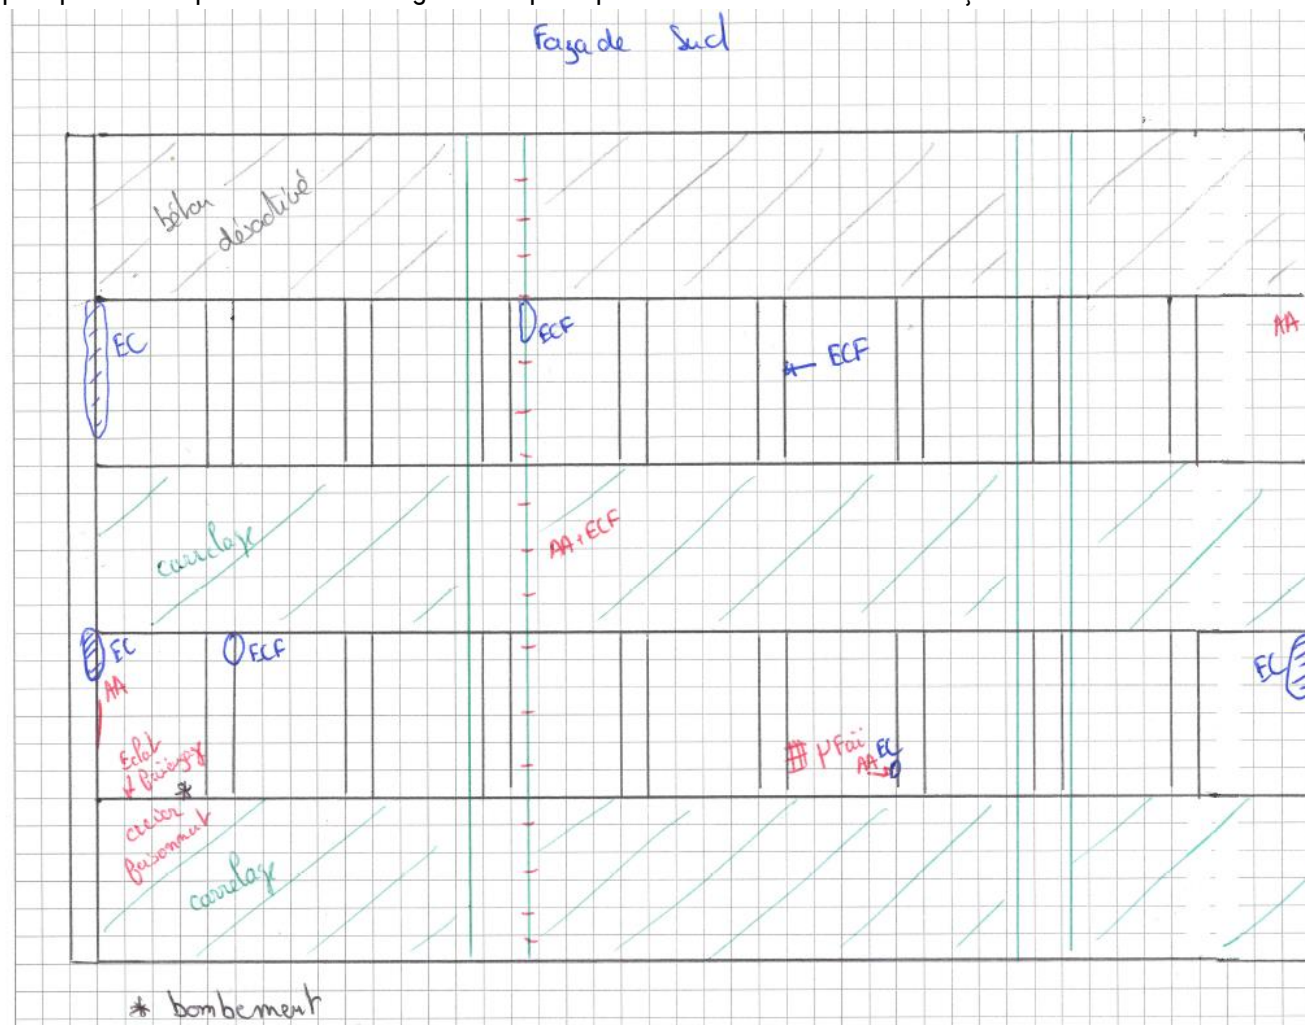
Figure 5 : relevé des désordres façade sud

Le schéma de repérage ci-après présente la position des sondages et les principaux désordres relevés sur la façade sud du bâtiment A.

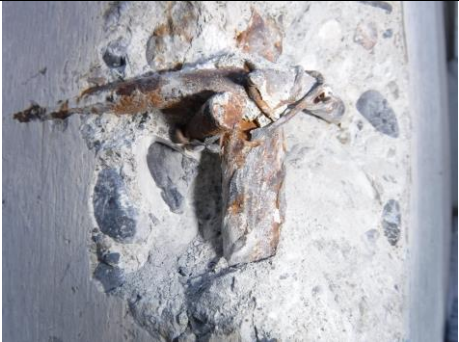
Sondages	Type d'armature et enrobage	Etat des armatures	Photos
P1-Z2	Acier filant diamètre 12 mm Enrobage 19 mm en façade ouest et 15 mm en façade nord	Armatures oxydées. Début de perte de section

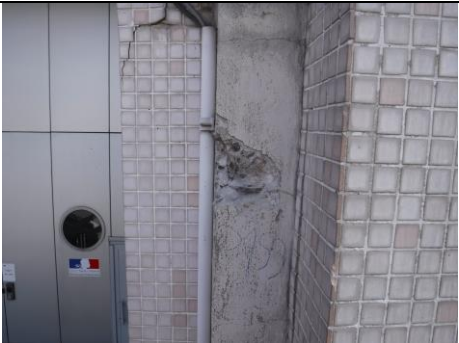
Cadre type rond lisse de diamètre 6 mm Enrobage 12 mm en façade ouest et affleurant en façade nord	Armatures oxydées Début de perte de section	
P1-Z3	Acier filant de diamètre 12 mm Enrobage 3.5mm en façade ouest	Armatures oxydées Corrosion superficielle

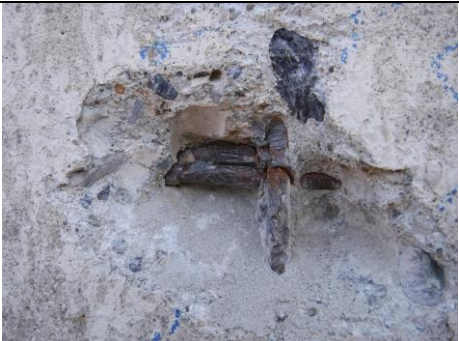
Cadre type rond lisse de diamètre 6 mm Enrobage 21 mm	Armatures oxydées Corrosion superficielle	
P1-Z4	Acier filant type rond lisse de diamètre 6 mm Enrobage 10 mm	Armatures oxydées Corrosion superficielle

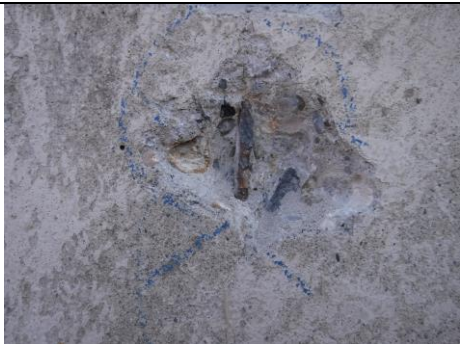
P1-Z4 (suite)	Acier filant type rond lisse de diamètre 6 mm Enrobage 7 mm	Armatures oxydées Corrosion superficielle

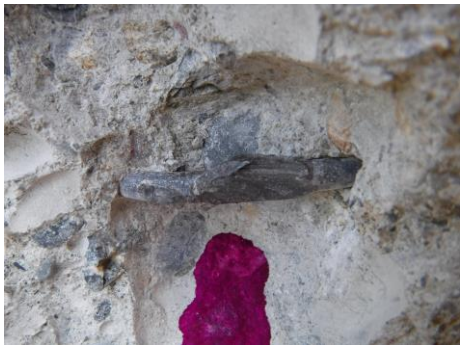
P7-Z2	Cadre type rond lisse de diamètre 6 mm Enrobage 20 mm en façade ouest	Armature saine

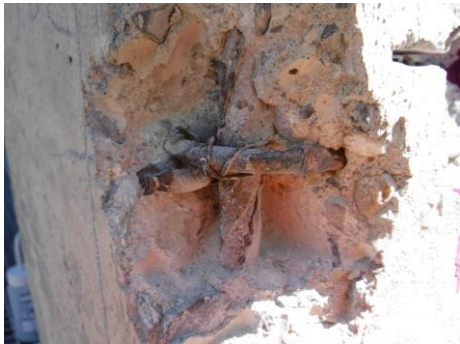
P9-Z2	Acier filant de diamètre 12 mm Enrobage 24 mm en façade ouest et 22 mm en façade sud	Armatures oxydées Corrosion superficielle

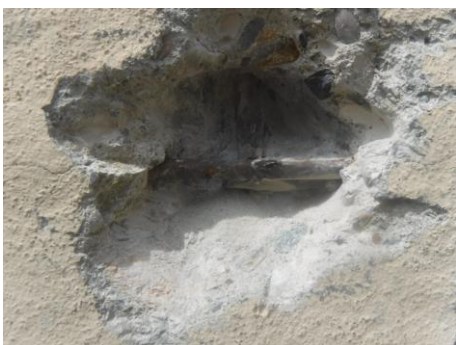
Cadre type rond lisse de diamètre 6 mm	Armatures oxydées Corrosion superficielle	
P9-Z4	Acier filant de diamètre 8 mm Enrobage 27 mm.	Armatures oxydées avec piqures

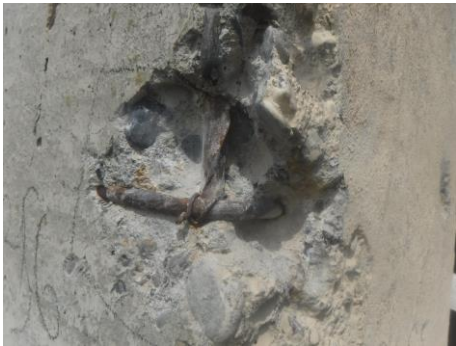
P9-Z4	Acier filant de diamètre 12 mm Enrobage 30 mm en façade ouest et 28 mm en façade sud	Armatures oxydées avec piqures

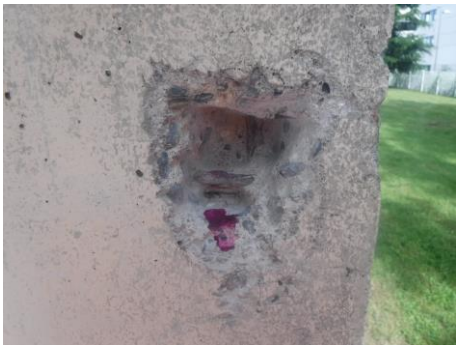
Cadre type rond lisse de diamètre 6 mm Enrobage 10 mm en façade ouest et 20 mm en façade sud	Armatures oxydées avec piqures et début de perte de section	
Poteau sain sur façade sud	Acier filant de diamètre 12 mm Enrobage 45 mm	Armatures saines

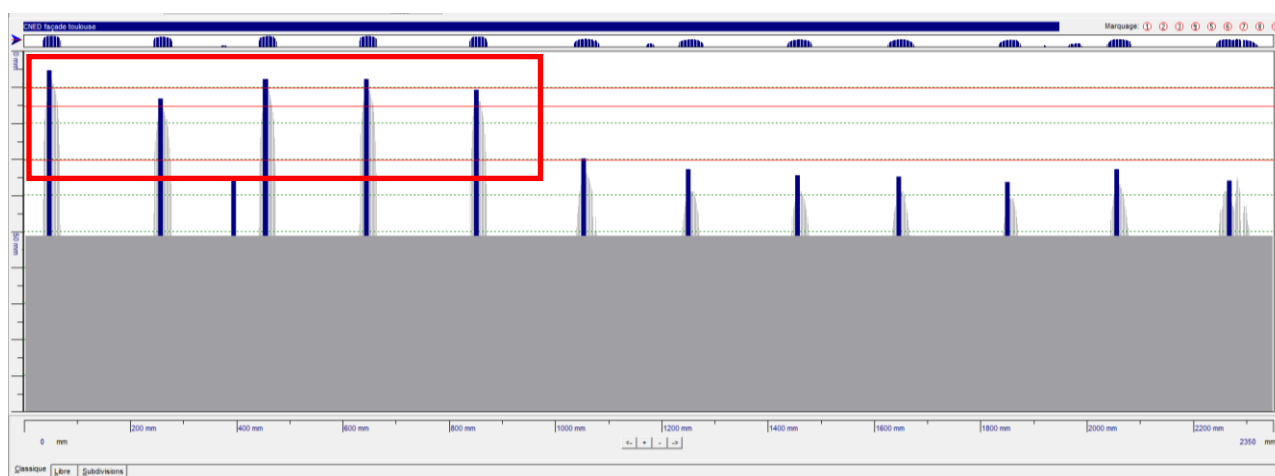
Figure 10 : passage Ferroskan face ouest du poteau 9

La profondeur du front de carbonatation est hétérogène, le poteau P9 est particulièrement touché avec un front de carbonatation de 10 à 15 mm. Dans cette zone, plusieurs aciers ont été relevés avec des enrobages inférieurs 15 mm (5 aciers sur le scanner de la face ouest du poteau).

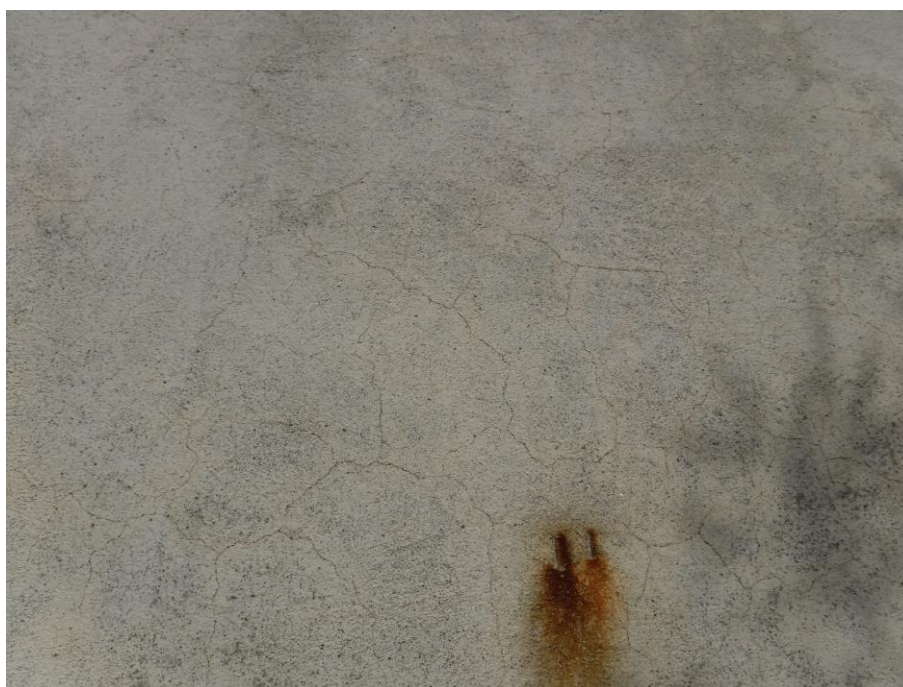
Photo n°1

Microfissuration entre les poteaux P1 et P2

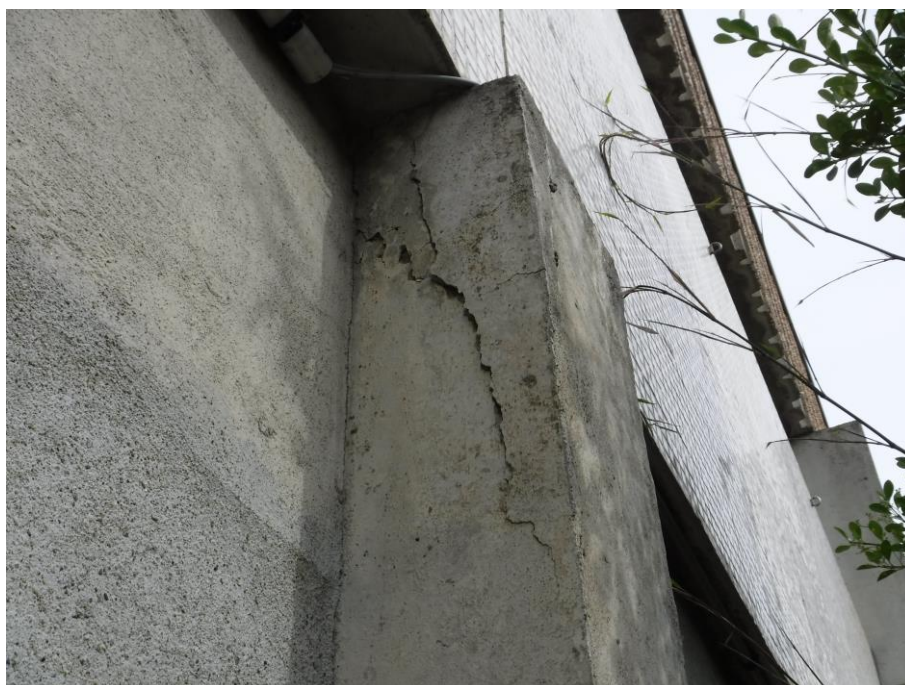
Photo n°2

Eclats en formation haut RDC poteau 2

Dans les zones d'éclats en formation et d'éclats, le béton devra être purgé et les armatures passivées avant rebouchage par un mortier structurel sans retrait (R4).

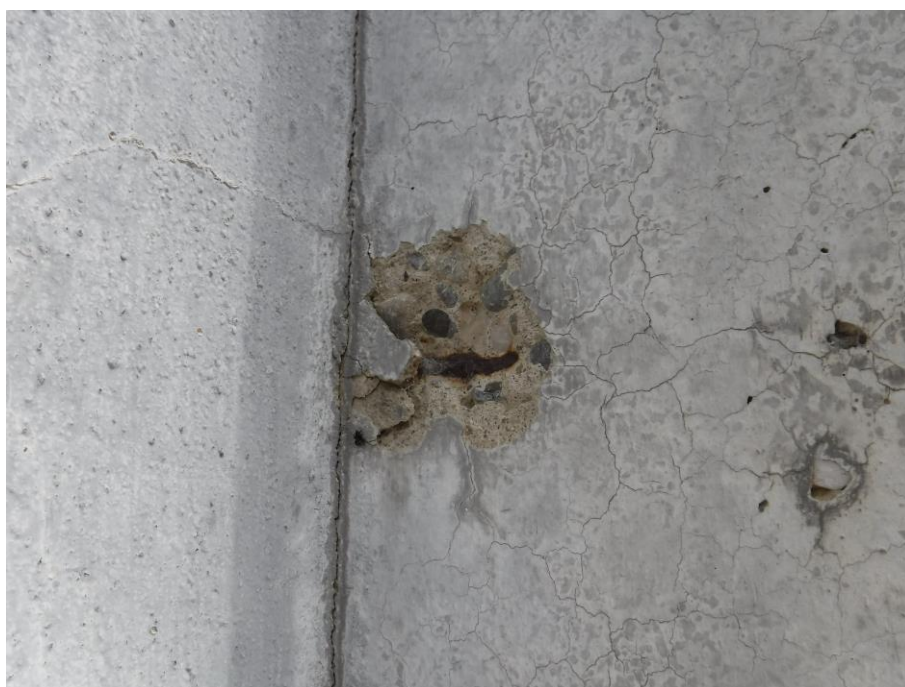
Photo n°3

Acier apparent sur poteau P3

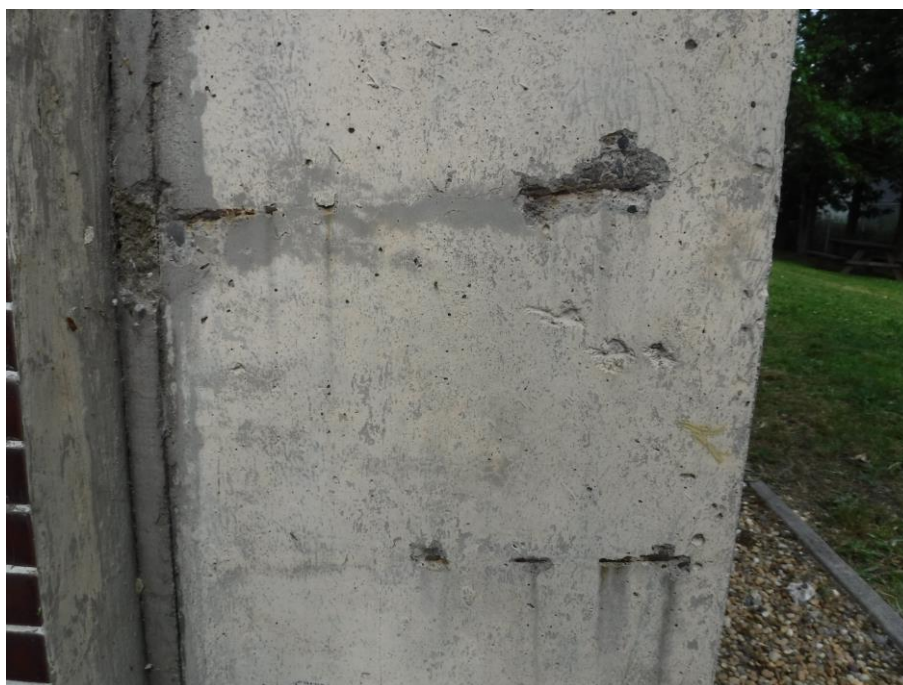
Photo n°4

Poteau 9 - aciers horizontaux apparents

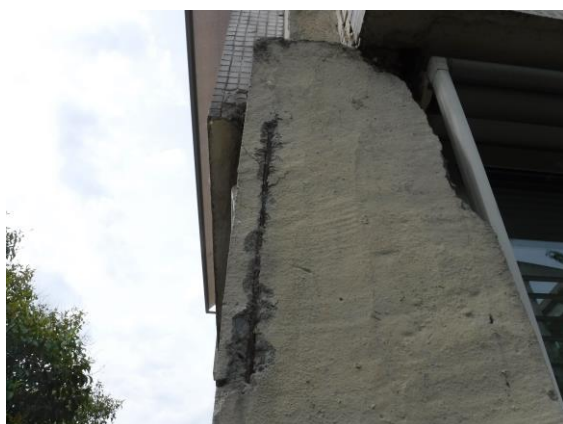
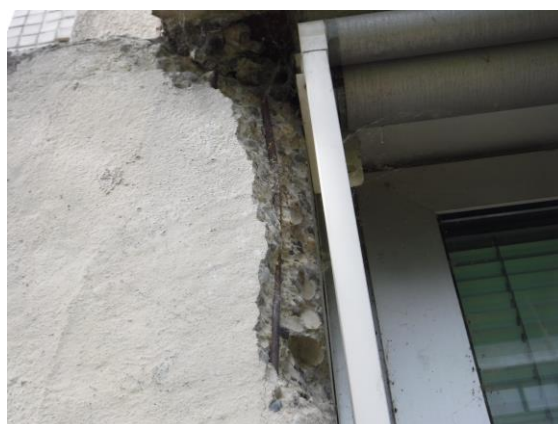
Photo n°5

Poteau 9 - éclats et acier vertical apparent

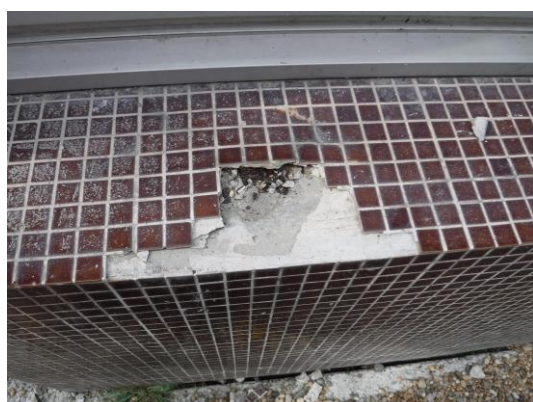
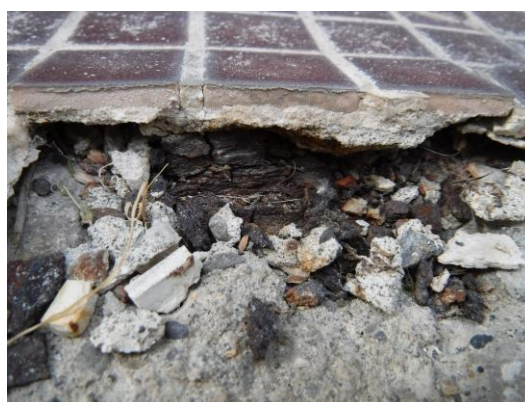
Photo n°6

Des bombements au niveau du carrelage ont été repérés au droit de ce que nous imaginons être des ancrs de levage des éléments préfabriqués. Là aussi les venues d'eau ont conduit à la corrosion des ancrs provoquant leur foisonnement (augmentation du volume) et l'éclatement du carrelage.

Soubassement préfabriqué – éclats au niveau des ancres

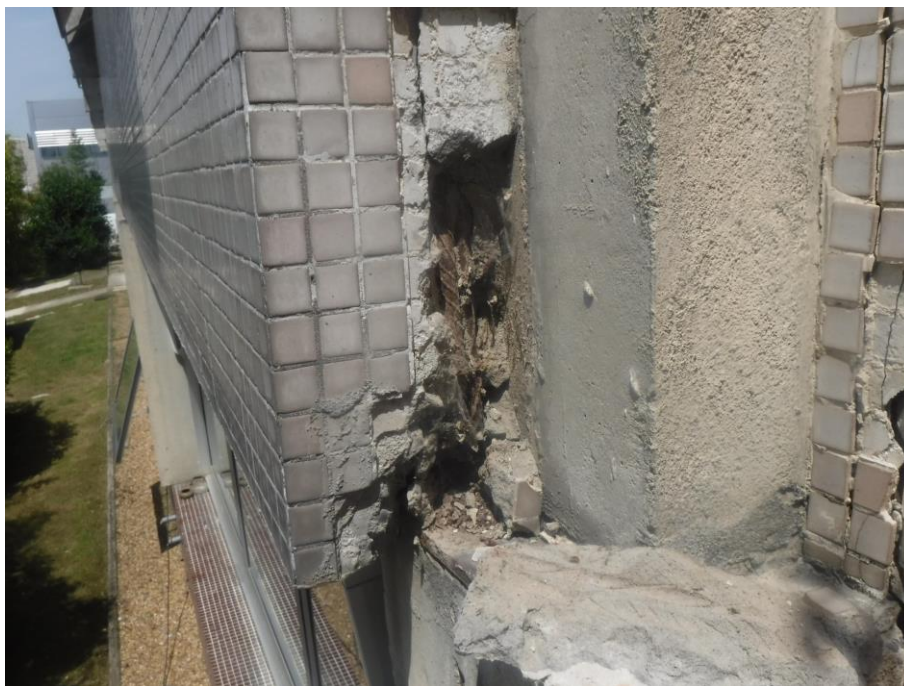
Photo n°7

Elément préfabrique bas R+1 façade sud angle P9

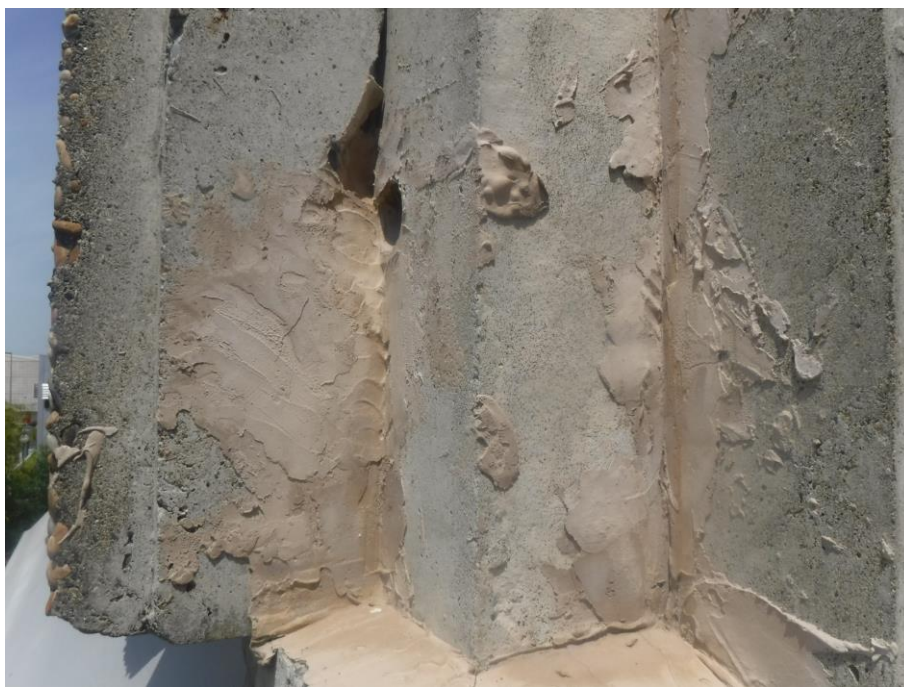
Photo n°8

Les venues d'eau importantes dans les angles du bâtiment associées à des défaut d'enrobage ont conduit à la corrosion des aciers puis à l'éclatement du béton. Ces éléments ont déjà fait l'objet de réparation mais elles présentent aujourd'hui des défauts (nouveaux éclatements...).

Ancienne réparation angle P9 et élément préfabrique

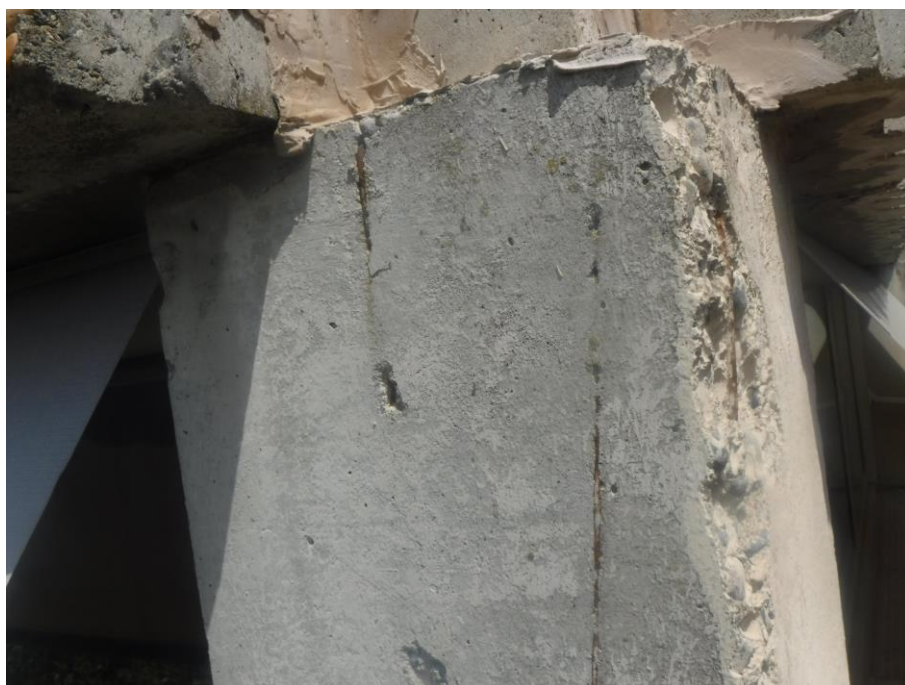
Photo n°9

Acier affleurant et éclats en tête de P9

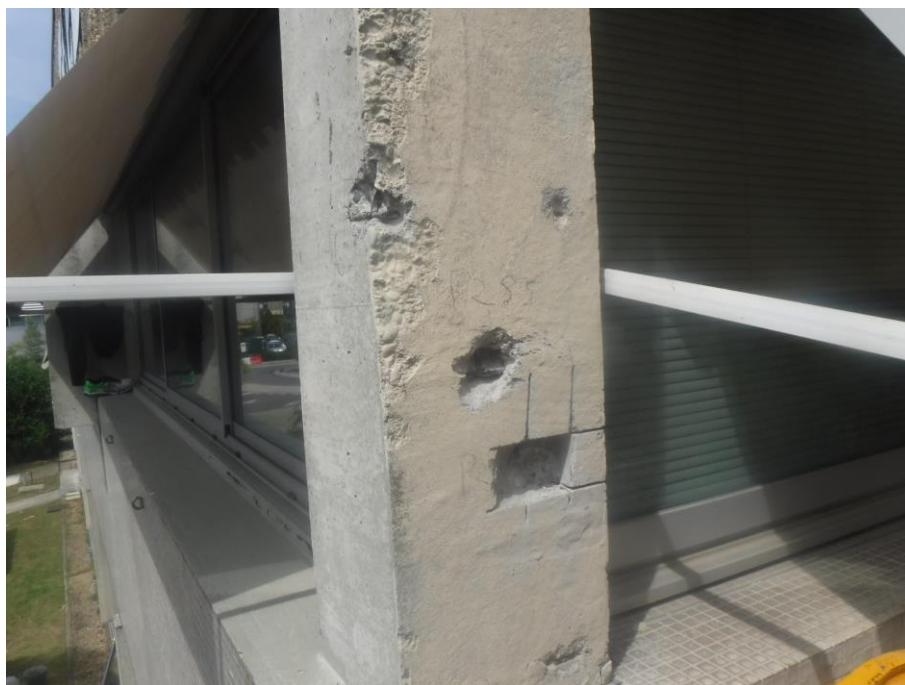
Photo n°10

Eclats angle P9

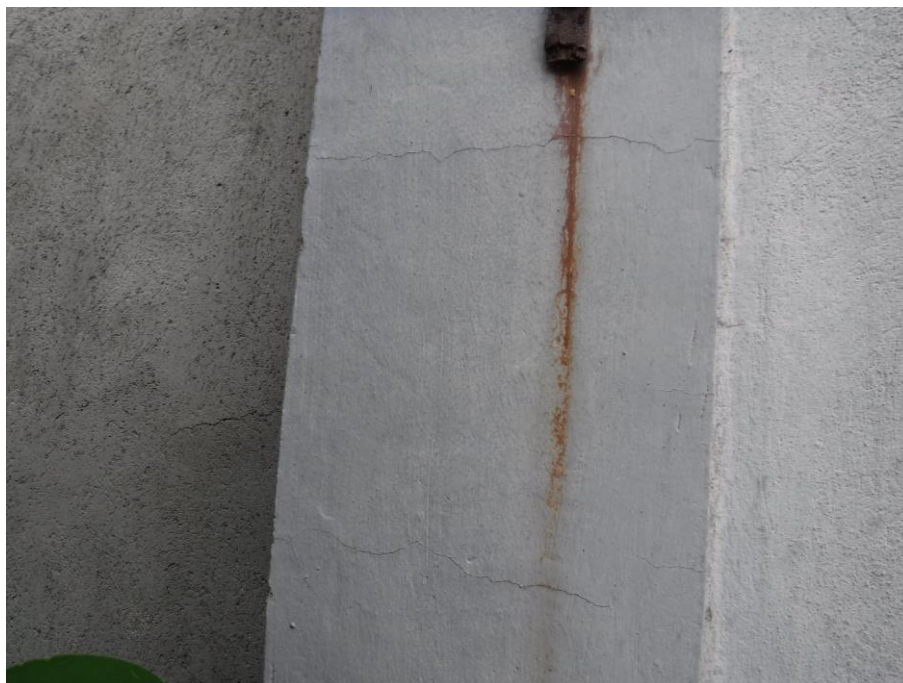
Photo n°11

On peut noter que l'espacement des cadres horizontaux des poteaux courants est de l'ordre de 250 mm, ce qui correspond à la répartition des fissures observées sur poteaux P3, P4 et P5.

Les poteaux courants, mieux enrobés et moins exposés présentent un meilleur comportement. Toutefois, la présence de fissures horizontales au droit des aciers horizontaux traduit le démarrage de la dégradation des aciers qui engendrera l'éclatement du béton dans ces zones.

Fissuration $e = 0.25$ m sur les poteaux courants
