RAPPORT D'INSPECTION TELEVISEE N° 2025 04 7317

Commune :	TOULOUSE
Adresse :	CNED DE TOULOUSE
Quartier ou complément :	
Date de début d'inspection :	22 avril 2025
Date de fin d'inspection :	22 avril 2025

Client :	CNED CANOPE
----------	--------------------

Numéro de dossier :	2025 04 7317
Objectif de l'inspection :	Inspection de routine de l'état
Nom du réseau :	
Type de réseau :	Eaux usées

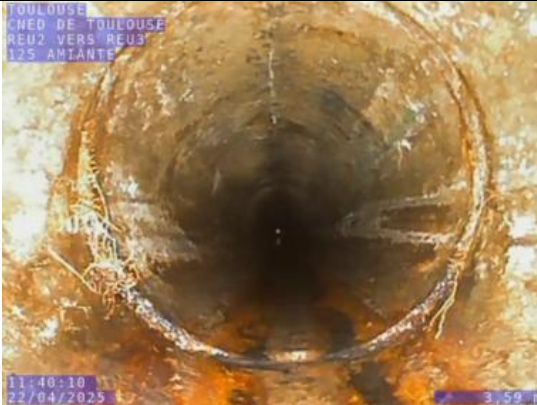
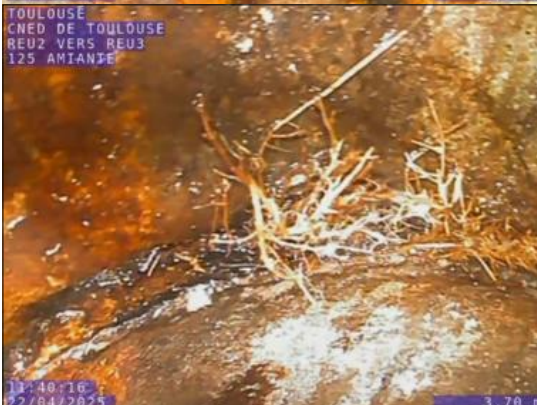
OBSERVATIONS : BDA - Assemblage - Photographie générale BBAB - Assemblage - Présence de racicules à 8h - Réduction de la section de 5%

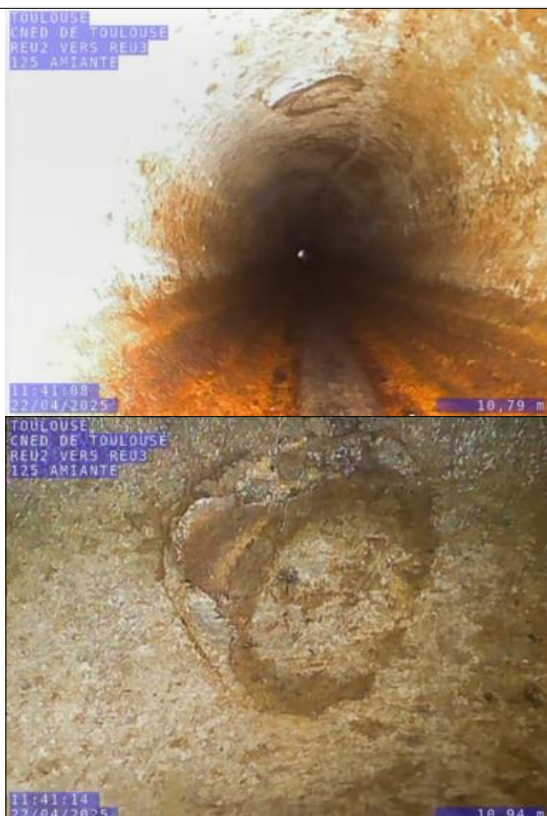
DISTANCE : 10.95 m	PHOTO : 6/7

OBSERVATIONS : BACA - Rupture à 12h

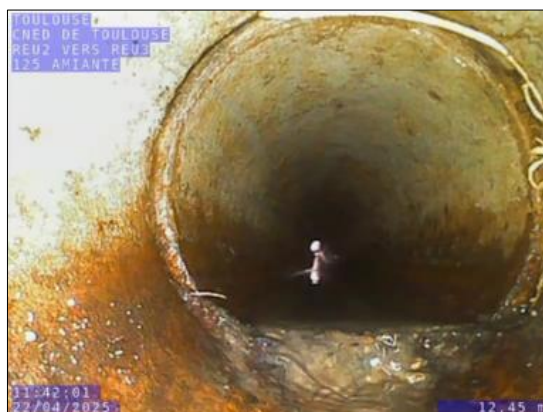
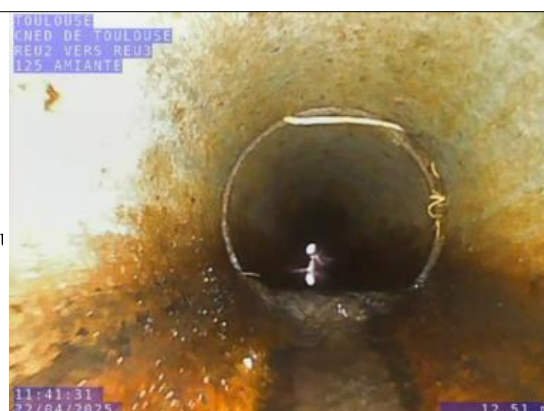
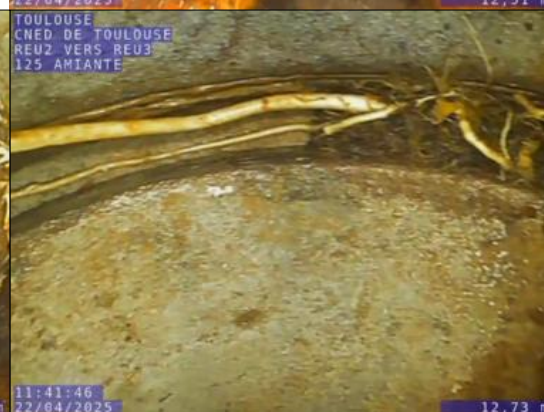
BBCC - Assemblage - Dépôt de matériau dur ou compacté à 6h - Epaisseur de dépôt de 10%

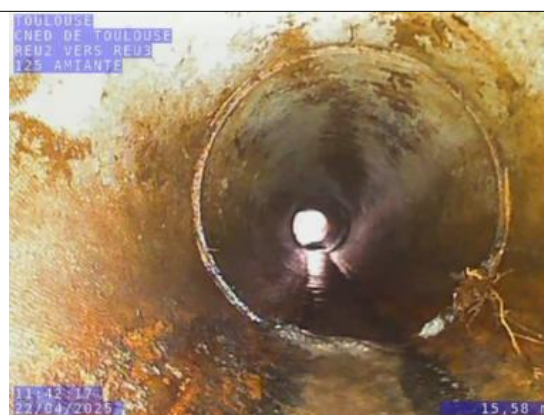
DISTANCE : 15.60 m	PHOTO : 11
---------------------------	-------------------

BBAB - Assemblage - Présence de racicelles à 5h - Réduction de la section de 5%

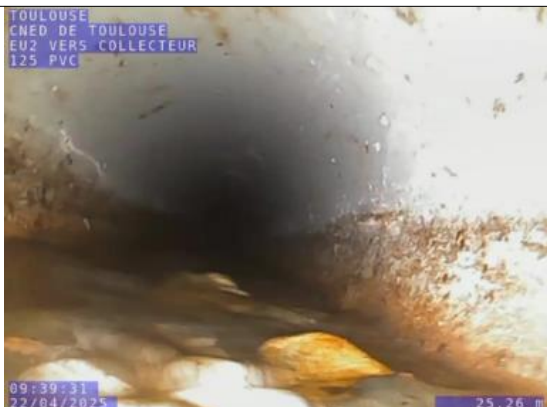
DISTANCE : 25.30 m	PHOTO : 27

OBSERVATIONS : BBCB - Dépôt de matériau grossier - Epaisseur du dépôt de 10%

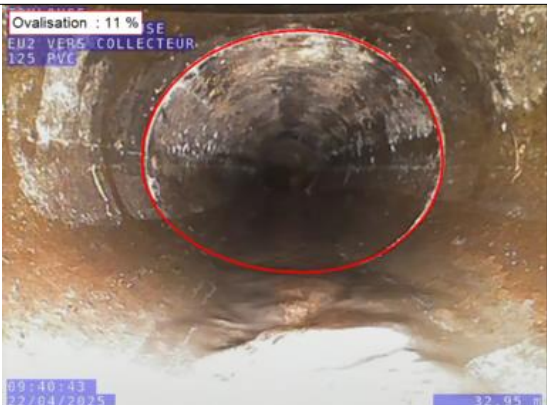
DISTANCE : 33.05 m	PHOTO : 30

OBSERVATIONS : BAAA - Assemblage - Réduction verticale de la section de la canalisation - Réduction de 10%

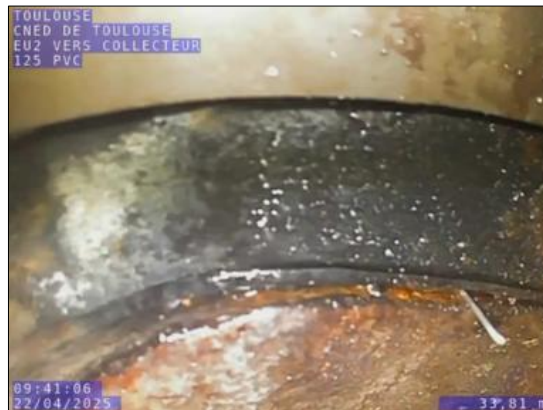
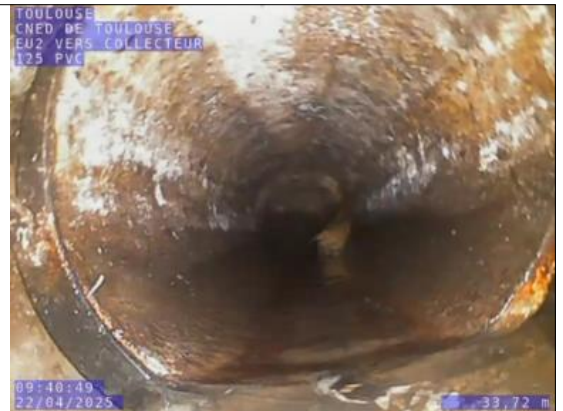
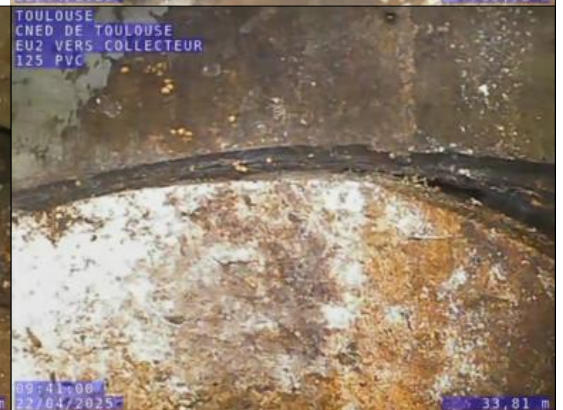
BAIAA - Assemblage - Anneau d'étanchéité visiblement déplacé mais ne dépassant pas dans la canalisation

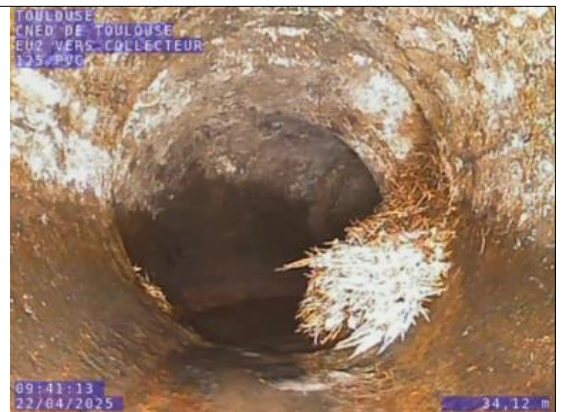
DISTANCE : 34.30 m	PHOTO : 34
---------------------------	-------------------

BBAC - Assemblage - Présence d'un ensemble complexe de racines à 4h - Réduction de la section de 15%

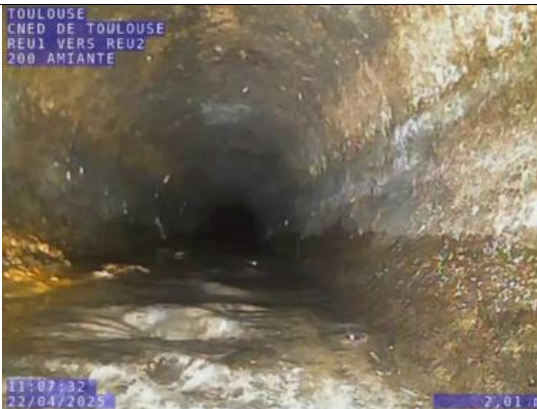
OBSERVATIONS : BAAA - Début : Réduction verticale de la section de la canalisation de 5h à 7h - Réduction de 5%					
DISTANCE : 3.90 m		PHOTO : 39

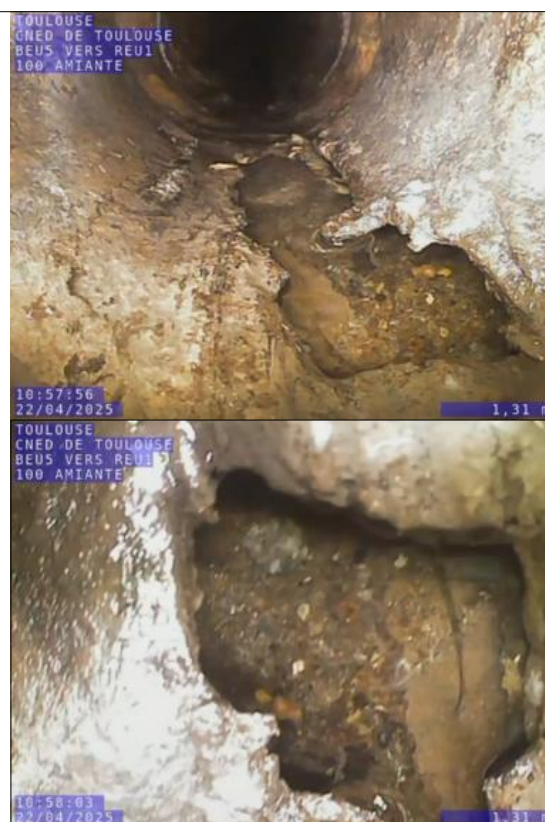
OBSERVATIONS :
BACA - Rupture à 7h

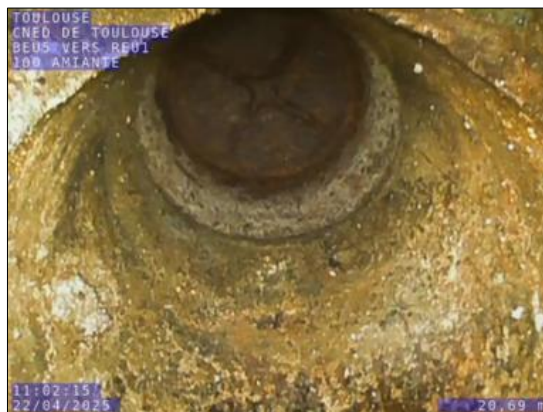
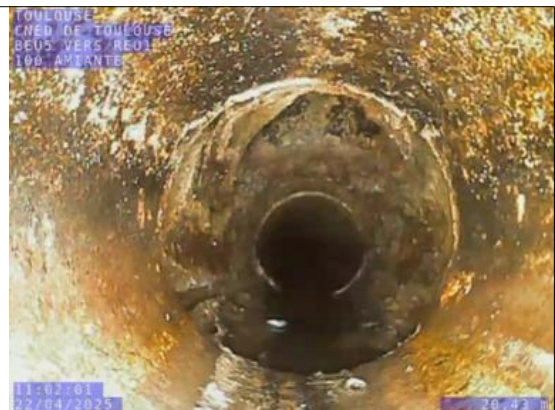
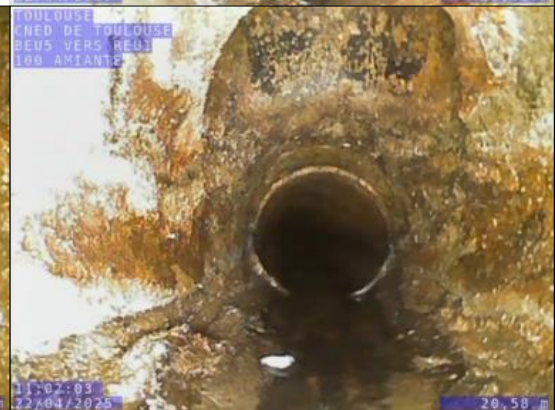
BACA - Rupture à 8h

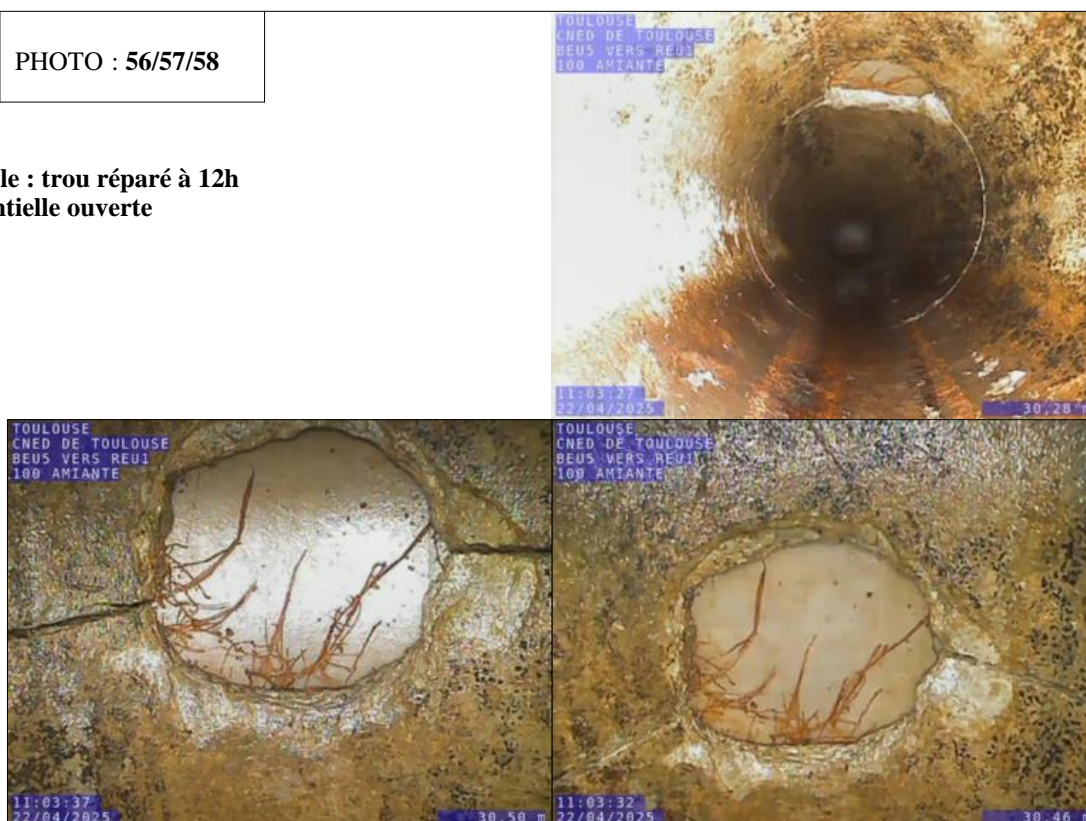
BABCB - Fissure circonférentielle ouverte

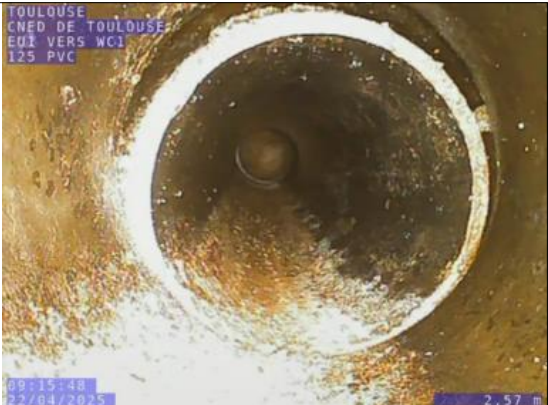
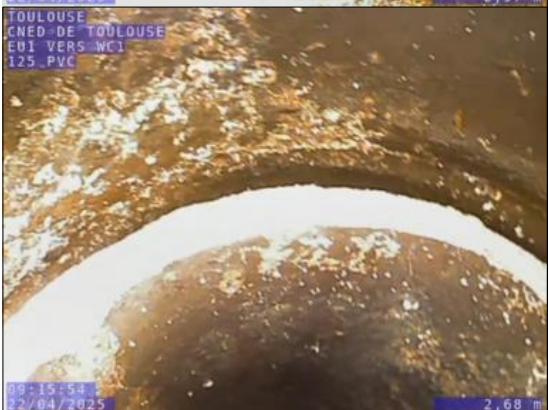
DISTANCE : 2.75 m	PHOTO : 79/80

OBSERVATIONS : BAJB - Assemblage - Décentrage (radial) BAIAA - Anneau d'étanchéité visiblement déplacé mais ne dépassant pas dans la canalisation de 9h à 4h

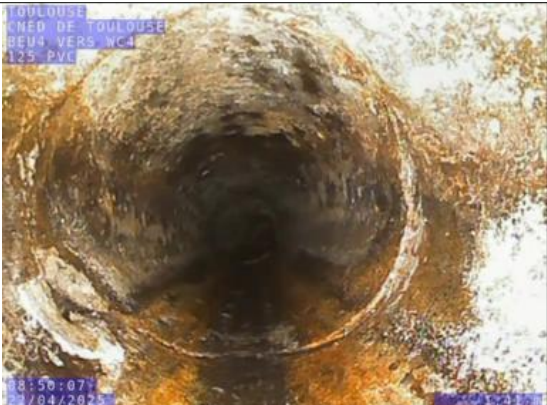
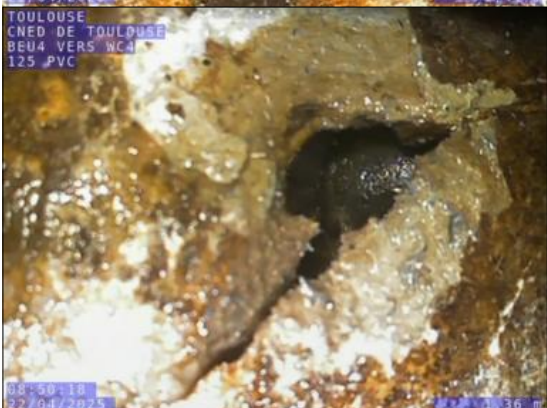
DISTANCE : 1.35 m	PHOTO : 90/91

OBSERVATIONS : BACA - Rupture à 7h BAO - Sol visible par le défaut à 8h

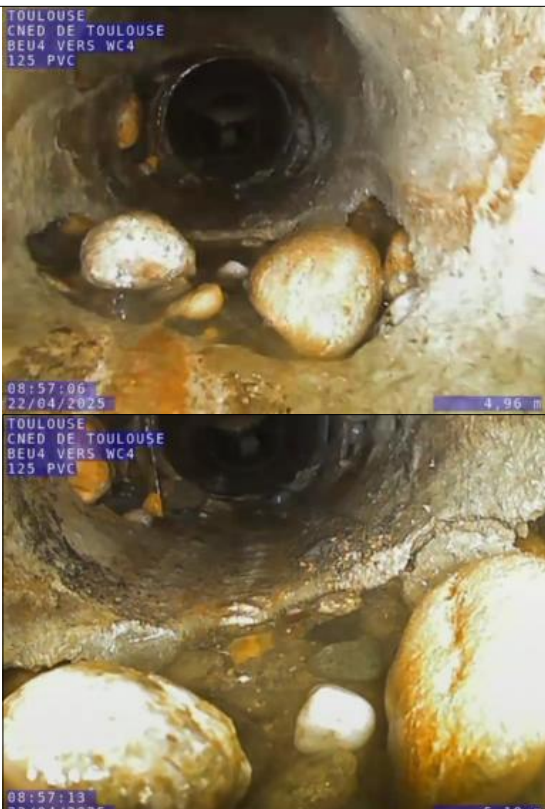
DISTANCE : 5.20 m	PHOTO : 104/105

OBSERVATIONS : BACA - Rupture à 6h BAO - Sol visible par le défaut à 6h

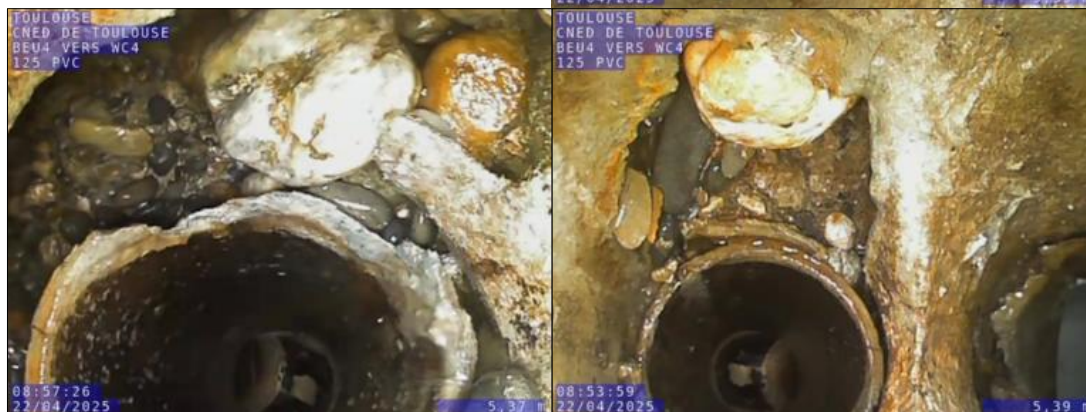
DISTANCE : 5.50 m	PHOTO : 108/109/110
--------------------------	----------------------------

BACB - Effondrement partiel à 9h
BBDD - Entrée de gravier à 9h - Réduction de la section de 5%
BAO - Sol visible par le défaut à 9h
BACB - Effondrement partiel à 3h
BBDD - Entrée de gravier à 3h - Réduction de la section de 5%
BAO - Sol visible par le défaut à 3h
