## Dossier de diagnostics techniques

Rapport de mission de repérage des matériaux et produits contenant de l'amiante avant réalisation de travaux

Référence AMITRAV-E5983540-2401-V1 7 avril 2025

Bien	Bureaux hébergeant moins de 300 personnes
Adresse	3 RUE ANTONIO MACHADO - bâtiment A 31100 TOULOUSE
Propriétaire	RESEAU CANOPE / CNED 1 Avenue du Futuroscope Téléport 1 CS 80158 86961 FUTUROSCOPE CEDEX
Demandeur	RESEAU CANOPE / CNED 1 Avenue du Futuroscope Téléport 1 CS 80158 86961 FUTUROSCOPE CEDEX

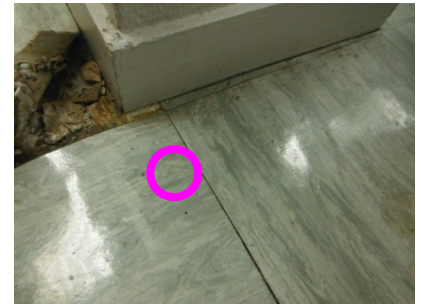
Prélèvement P029  
Pièce RDC - Cafétéria 007  
Localisation Sol  
Matériaux Dalles de sol  
Date 25 novembre 2024  
Résultat Absence d'amiante  
Commentaire

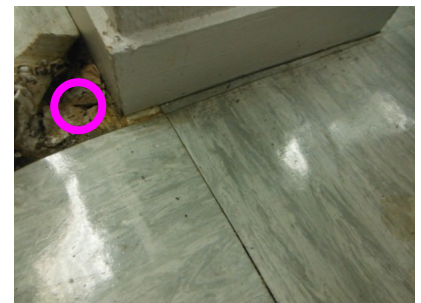
Prélèvement P030  
Pièce RDC - Cafétéria 007  
Localisation Sol  
Matériaux Colles bitumineuses sous ragréage  
Date 25 novembre 2024  
Résultat Présence d'amiante  
Commentaire

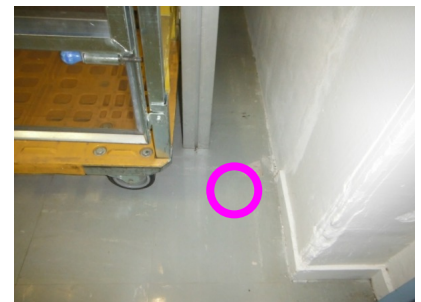
Prélèvement P031  
Pièce RDC - Courrier 010  
Ter  
Localisation Sol  
Matériaux Dalles de sol gris  
Date 25 novembre 2024  
Résultat Absence d'amiante  
Commentaire

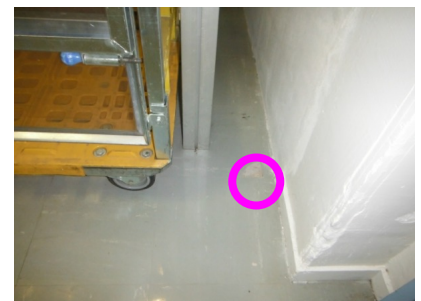
Prélèvement P032  
Pièce RDC - Courrier 010  
Ter  
Localisation Sol  
Matériaux Dalles de sol rouge  
Date 25 novembre 2024  
Résultat Présence d'amiante  
Commentaire

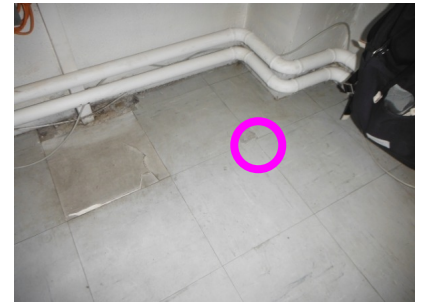
Prélèvement P034  
Pièce RDC - Bureau 008  
Localisation Sol  
Matériaux Dalles de sol gris  
Date 25 novembre 2024  
Résultat Absence d'amiante  
Commentaire

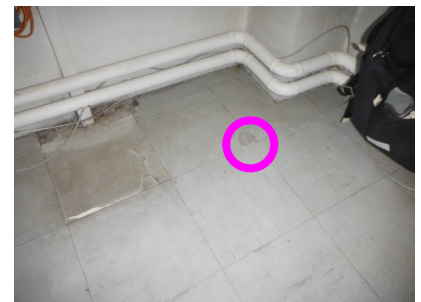
Prélèvement P035  
Pièce RDC - Bureau 008  
Localisation Sol  
Matériaux Ragréages  
Date 25 novembre 2024  
Résultat Absence d'amiante  
Commentaire

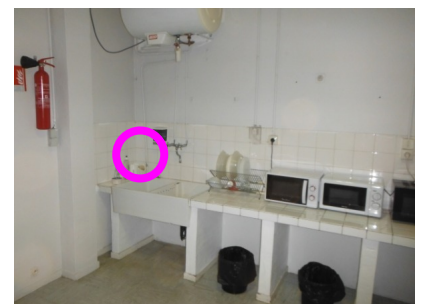
Prélèvement P036  
Pièce RDC - Cuisine 007 BIS  
Localisation Faïence + pailasse  
Matériaux Colles et joints de carrelage ou de faïence  
Date 25 novembre 2024  
Résultat Présence d'amiante  
Commentaire

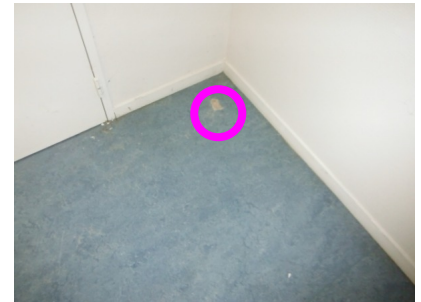
Prélèvement P038  
Pièce RDC - Circulation C004  
Localisation Sol  
Matériaux Colles bitumineuses sous ragreage  
Date 25 novembre 2024  
Résultat Présence d'amiante  
Commentaire

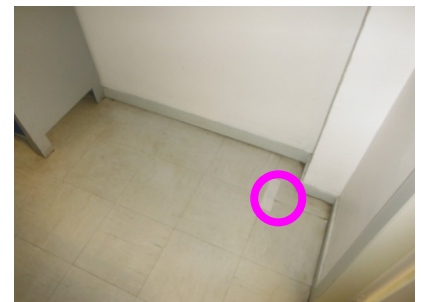
Prélèvement P039  
Pièce RDC - Sanitaire S003  
Localisation Sol  
Matériaux Dalles de sol gris  
Date 25 novembre 2024  
Résultat Absence d'amiante  
Commentaire

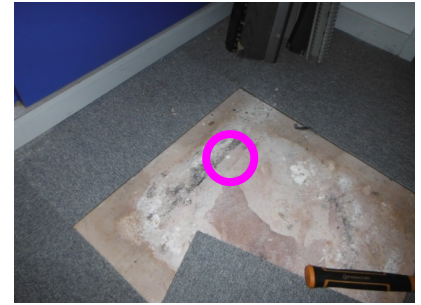
Prélèvement P045  
Pièce RDC - Salle aveugle 022/ C009  
Localisation Sol  
Matériaux Colles bitumineuses sous ragreage  
Date 25 novembre 2024  
Résultat Présence d'amiante  
Commentaire

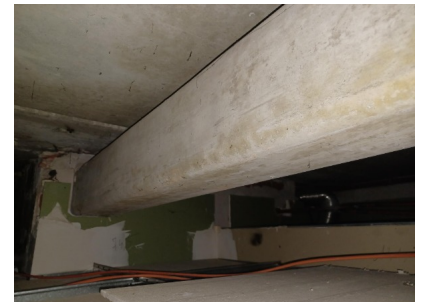
Prélèvement P056  
Pièce RDC - Sanitaire S003  
Localisation Gaine dans plénum  
Matériaux Conduits en fibre-ciment  
Date 9 décembre 2024  
Résultat Présence d'amiante  
Commentaire

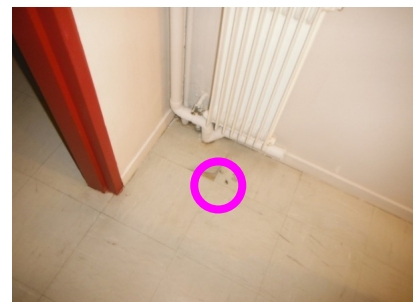
Prélèvement P049  
Pièce R+1 - Sanitaires S102  
Localisation Sol  
Matériaux Colles bitumineuses sous ragreage  
Date 25 novembre 2024  
Résultat Présence d'amiante  
Commentaire
