Rapport de Diagnostic Technique

Diagnostic technique des structures
CAMPUS MARET

Estimation de la capacité portante des zones de dallage
suivant cahier des charges BOURGOGNE STRUCTURE page
7/7 reçu par mail le 09/04/2024
3 rue du Docteur Maret
21000 DIJON

N° Rapport :
DIAG2024041661

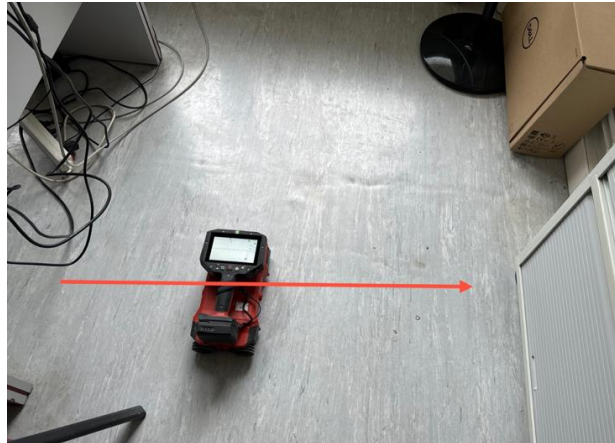
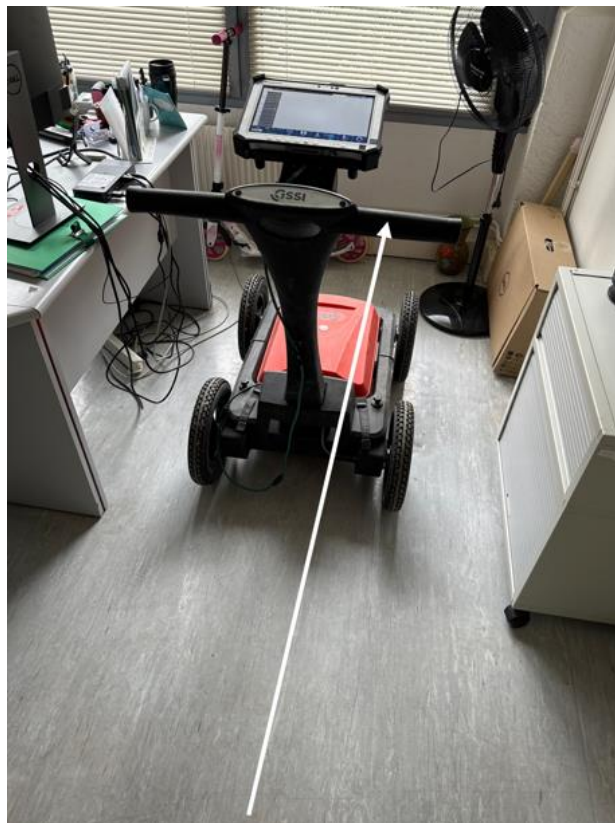
Sondage au ferroskan PS300, radar PS1000 et géoradar

Il n'est pas détecté d'armature dans le dallage et nous n'estimons pas la présence de voûte au droit du sondage.

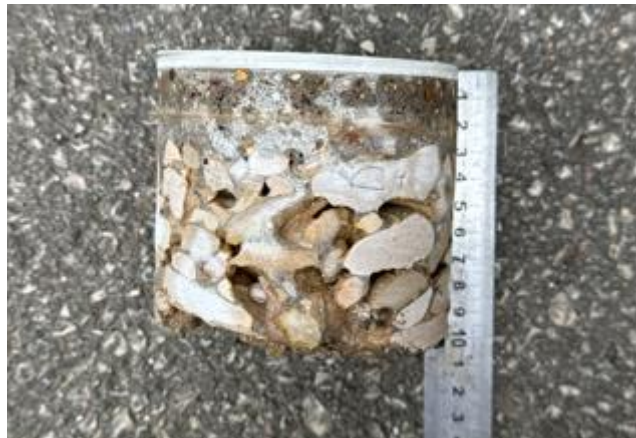
Coupe sur C1

Nous constatons au droit de notre carottage la présence de dallage composé de béton d'épaisseur 6 cm. Ce complexe n'entre pas dans le domaine d'application des DTU 13.3, en effet, seuls les dallages armés ou non armés en béton d'une épaisseur minimale de 12 cm sont visés (selon la destination).

Les 6 carottages font ressortir des épaisseurs de dallages trop faibles ne pouvant être justifiées par le calcul.

- Réalisation d'un dallage non armé de 13 cm d'épaisseur au sens du D.T.U. 13.3 (si mise en œuvre sans revêtement de sols collés)
Ou
- Réalisation d'un dallage armé au sens du D.T.U.13.3 de 13 cm d'épaisseur comprenant un treillis général de type ST50C à disposer au centre du dallage (dans le cas de revêtements de sols collés). Soit un ratio d'acier de 10,9 kg/cm².

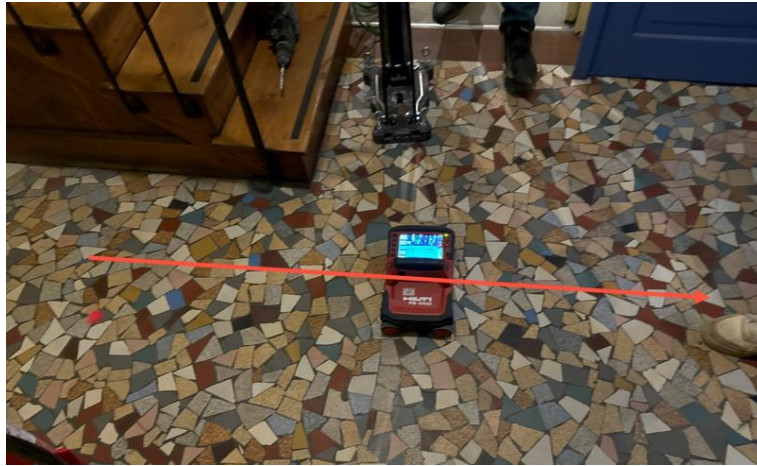
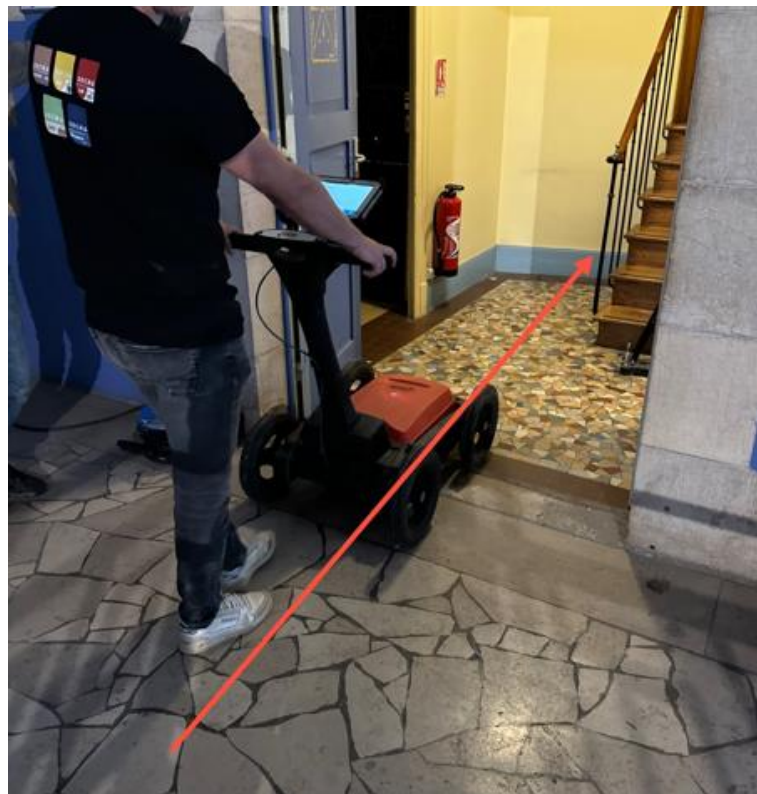
Sondage au ferroskan PS300, radar PS1000 et géoradar

Il n'est pas détecté d'armature dans le dallage et nous n'estimons pas la présence de voûte au droit du sondage.

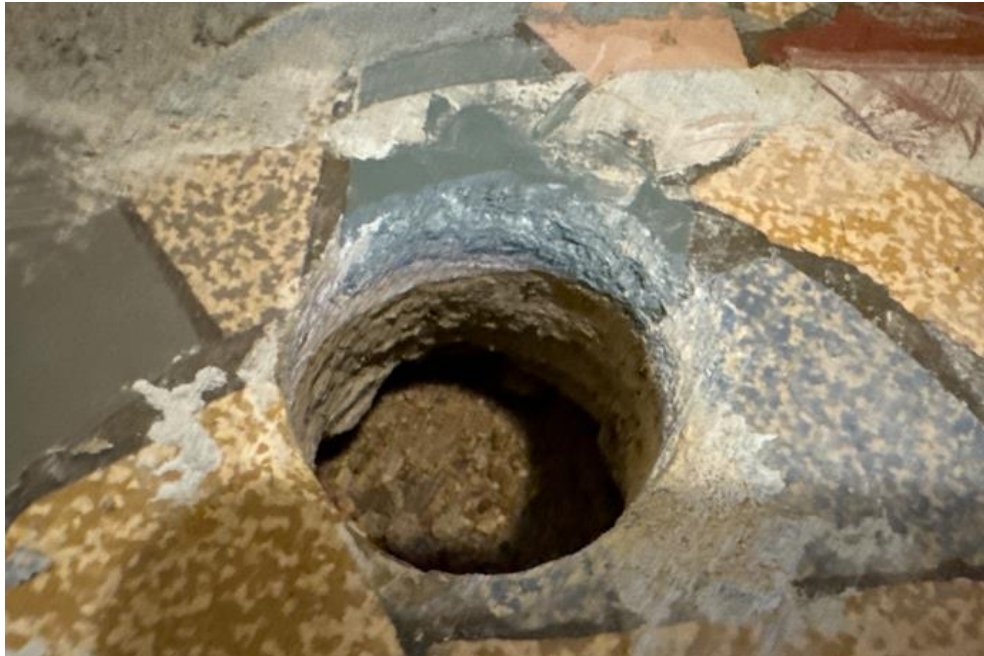
Coupe sur C2

Nous constatons au droit de notre carottage l'absence de dallage. Seule une épaisseur de mortier de 3 cm est présente. Ce complexe n'entre pas dans le domaine d'application des DTU 13.3, en effet, seuls les dallages armés ou non armés en béton d'une épaisseur minimale de 12 cm sont visés (selon la destination).

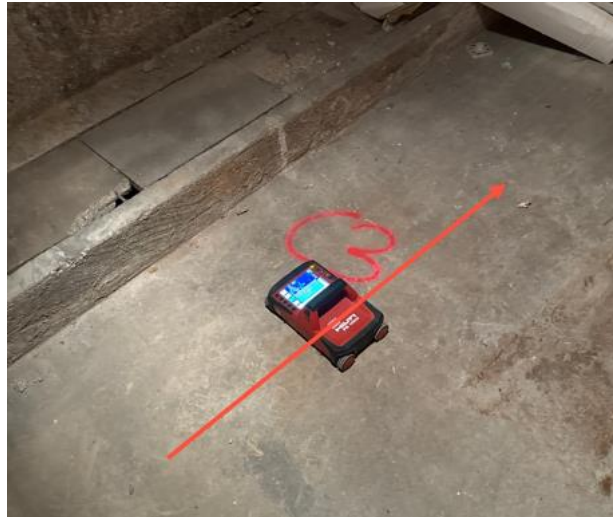
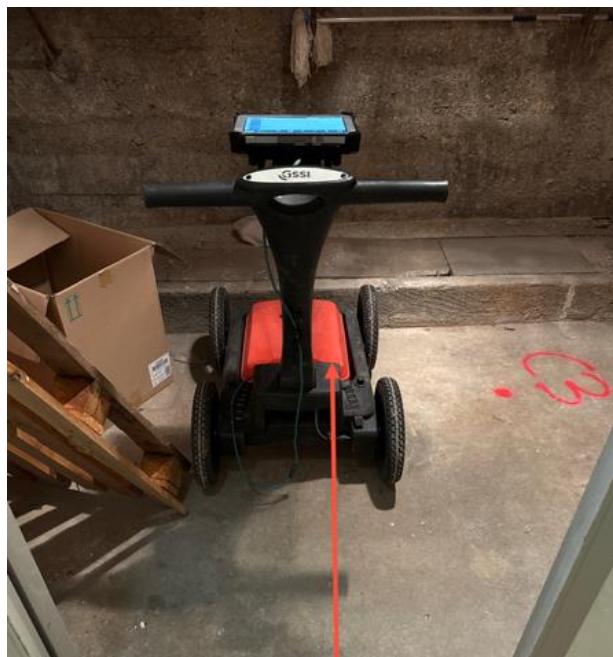
Sondage au ferroskan PS300, radar PS1000 et géoradar

Il n'est pas détecté d'armature dans le dallage et nous n'estimons pas la présence de voûte au droit du sondage.

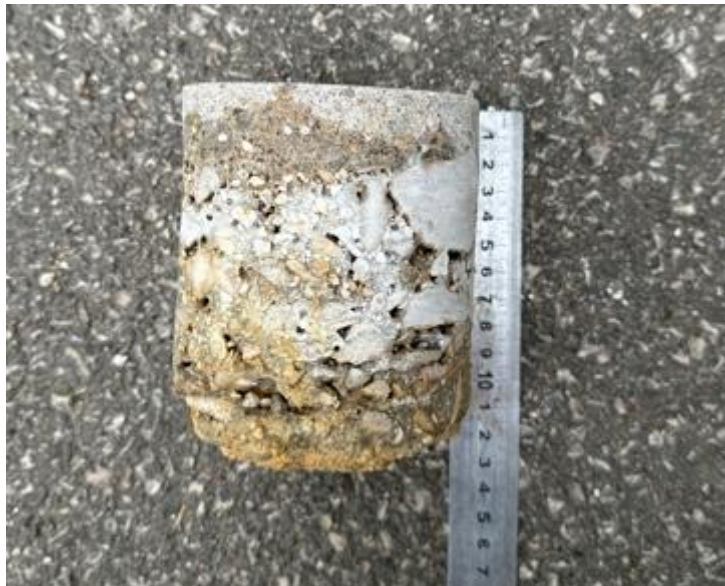
Coupe sur C3

Mortier 2cm

Dallage Béton non armé 8cm

Nous constatons au droit de notre carottage la présence de dallage composé de béton d'épaisseur 8 cm. Ce complexe n'entre pas dans le domaine d'application des DTU 13.3, en effet, seuls les dallages armés ou non armés en béton d'une épaisseur minimale de 12 cm sont visés (selon la destination).

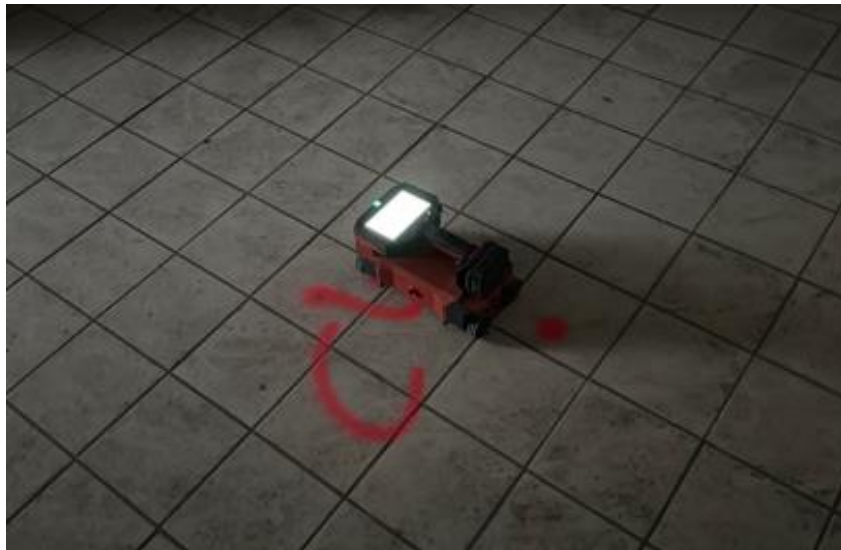
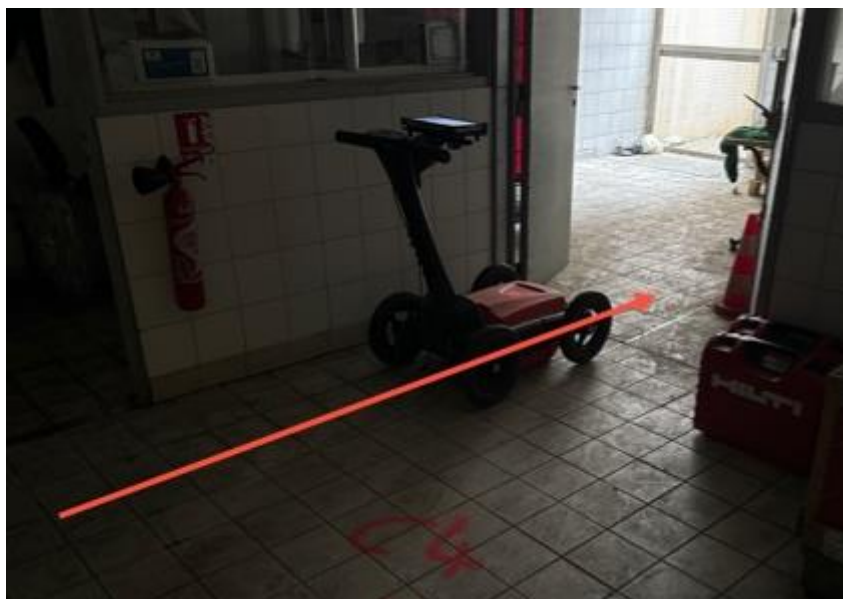
Sondage au ferroskan PS300, radar PS1000 et géoradar

Il n'est pas détecté d'armature dans le dallage et nous n'estimons pas la présence de voûte au droit du sondage.

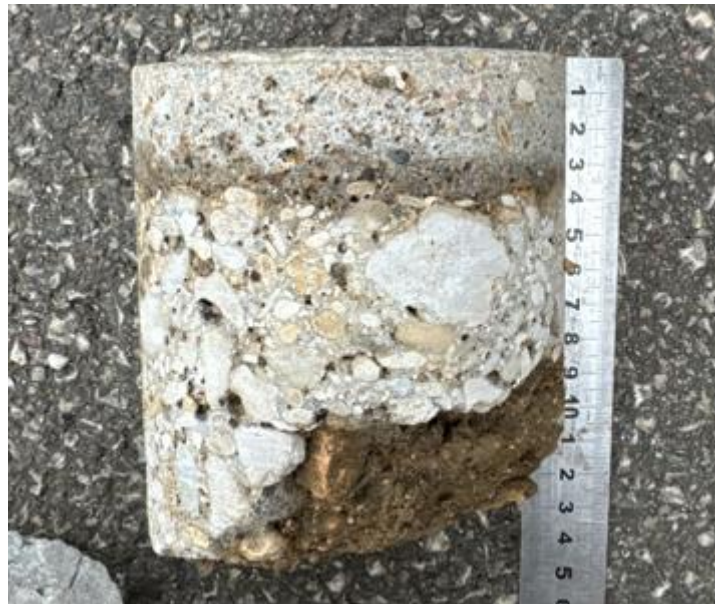
Coupe sur C4

Nous constatons au droit de notre carottage la présence de dallage composé de béton d'épaisseur 6.5 cm. Ce complexe n'entre pas dans le domaine d'application des DTU 13.3, en effet, seuls les dallages armés ou non armés en béton d'une épaisseur minimale de 12 cm sont visés (selon la destination).

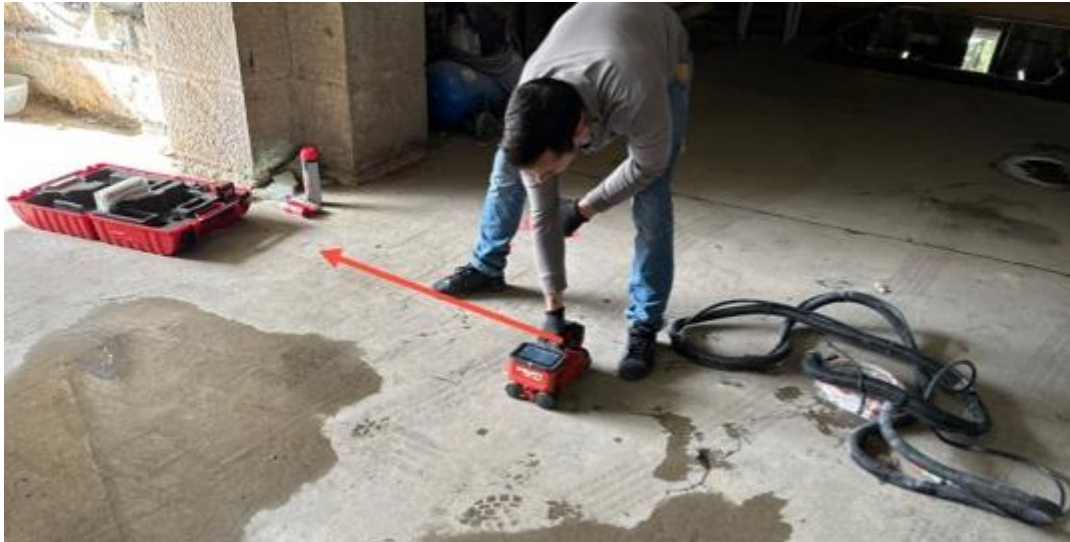
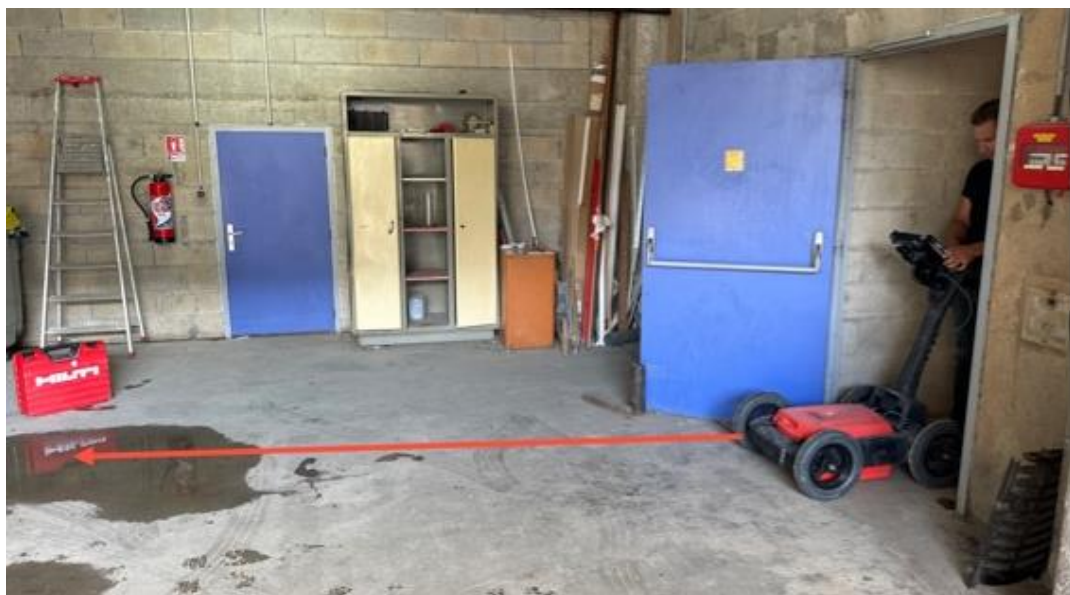
Sondage au ferroskan PS300, radar PS1000 et géoradar

Il n'est pas détecté d'armature dans le dallage et nous n'estimons pas la présence de voûte au droit du sondage.

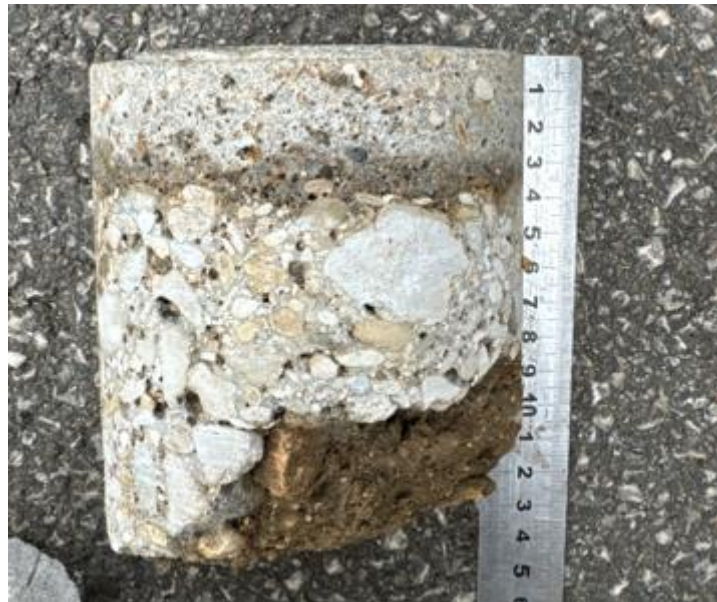
Coupe sur C5

Mortier ciment **2cm**

Dallage Béton **8cm**

Nous constatons au droit de notre carottage la présence de dallage composé de béton d'épaisseur 8 cm. Ce complexe n'entre pas dans le domaine d'application des DTU 13.3, en effet, seuls les dallages armés ou non armés en béton d'une épaisseur minimale de 12 cm sont visés (selon la destination).

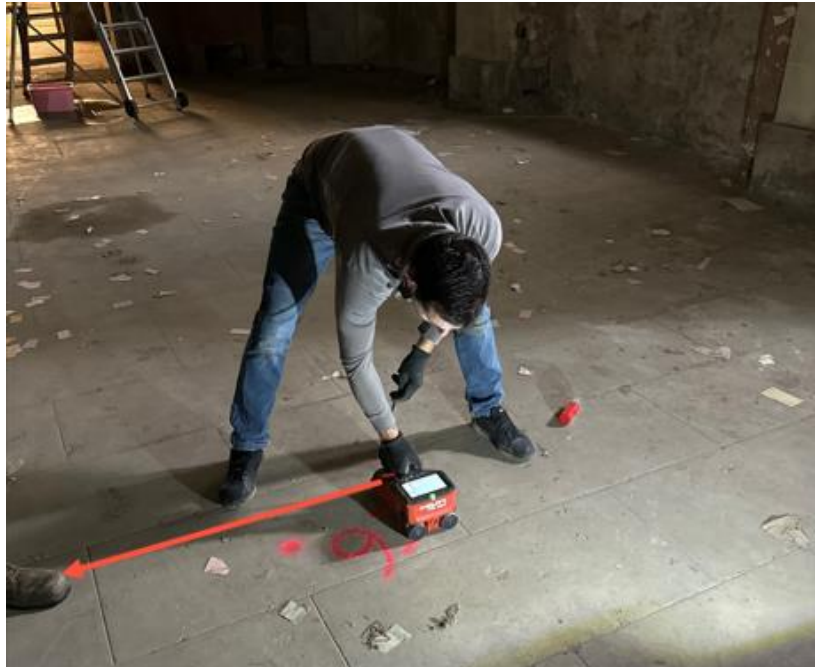
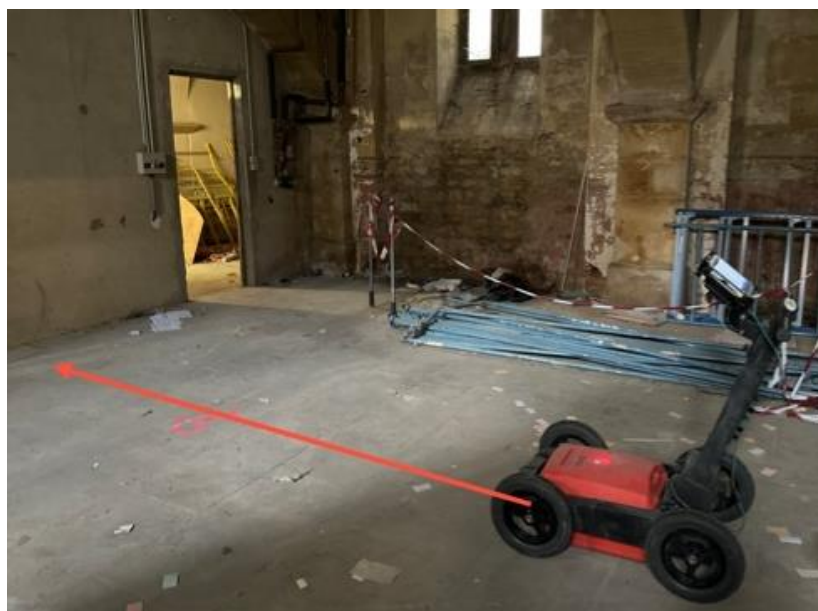
Sondage au ferroskan PS300, radar PS1000 et géoradar

Il n'est pas détecté d'armature dans le dallage et nous n'estimons pas la présence de voûte au droit du sondage.

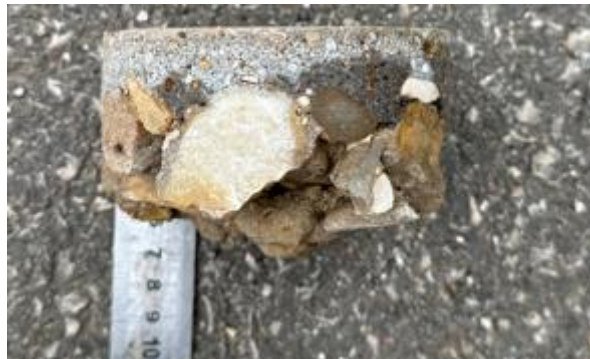
Coupe sur C6

Nous constatons au droit de notre carottage la présence de dallage composé de béton d'épaisseur 3 cm. Ce complexe n'entre pas dans le domaine d'application des DTU 13.3, en effet, seuls les dallages armés ou non armés en béton d'une épaisseur minimale de 12 cm sont visés (selon la destination).

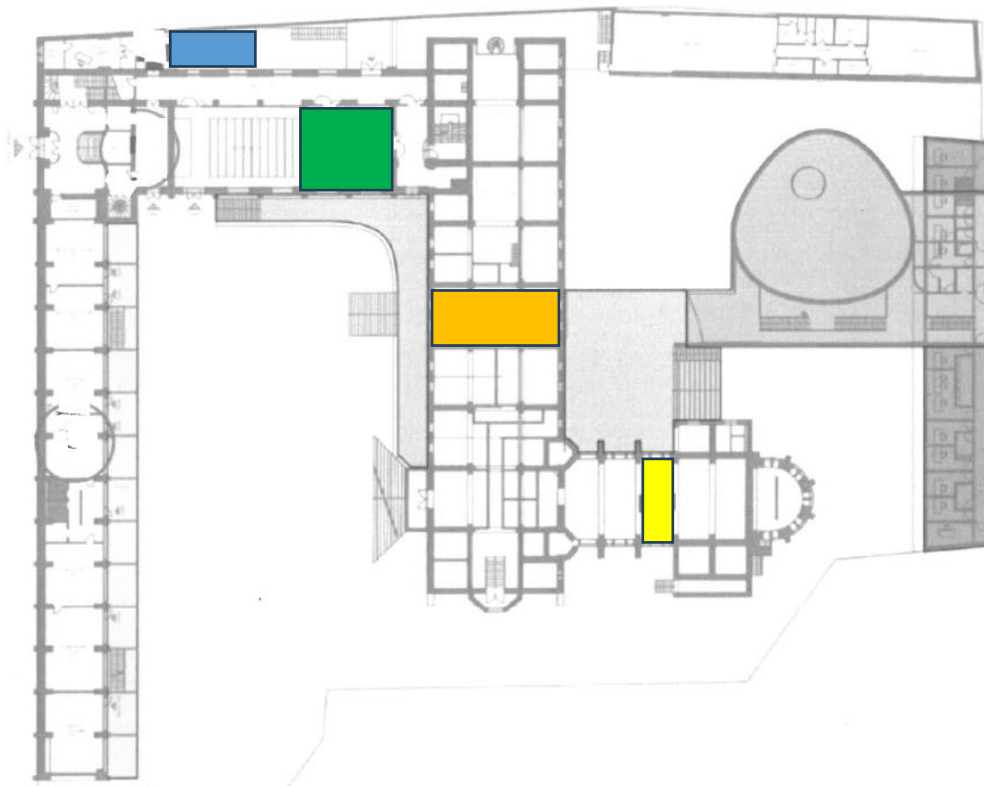
Vue en plan Sous-sol : synthèse des relevés au droit des dallages selon demande cahier des charges
BOURGOGNE STRUCTURES

- C3 : dallage non armé d'une épaisseur de 8 cm
- C4 : dallage non armé d'une épaisseur de 6.5 cm
- C5 : dallage non armé d'une épaisseur de 8 cm
- C6 : dallage non armé d'une épaisseur de 3 cm

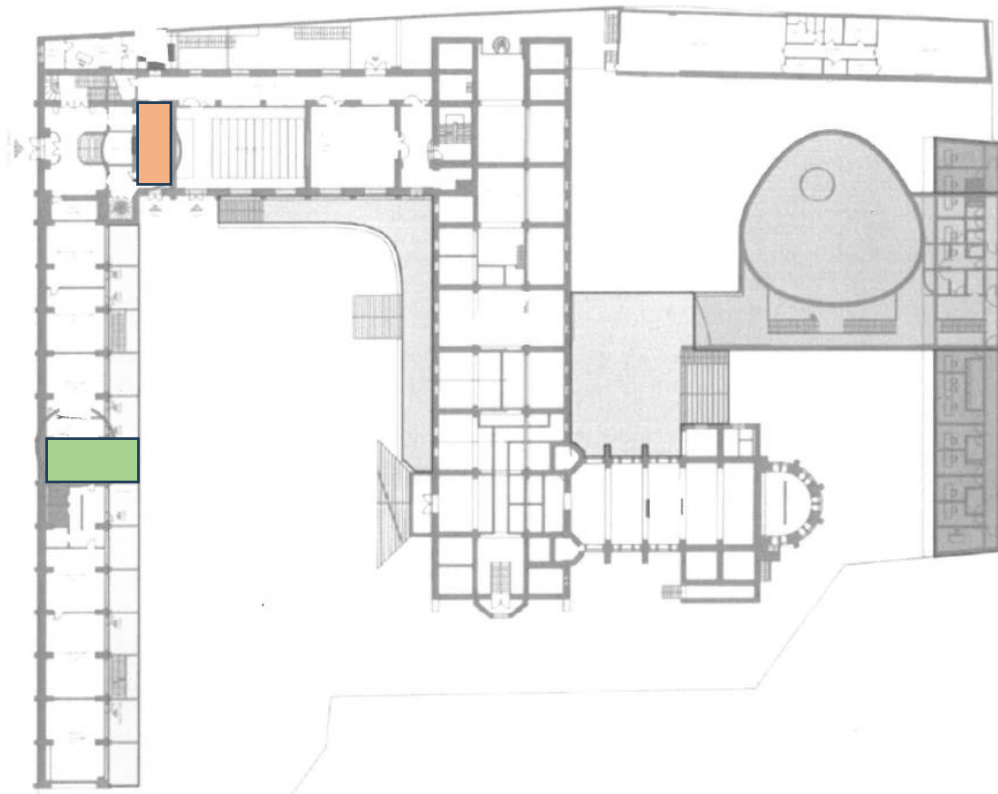
Vue en plan RDC: synthèse des relevés au droit des dallages selon demande cahier des charges
BOURGOGNE STRUCTURES

- C1 : dallage non armé d'une épaisseur de 6 cm
- C2 : dallage inexistant (présence d'un mortier seul de 3 cm) d'épaisseur
