Rapport de Diagnostic Technique visuel

Diagnostic technique visuel des structures après incendie
Cuisine RDC Bâtiment Restauration MARET
Analyse des structures après incendie
3 rue du Docteur Maret
21000 Dijon

N° Rapport :
DIAG2022072061

Date : 09/09/2022

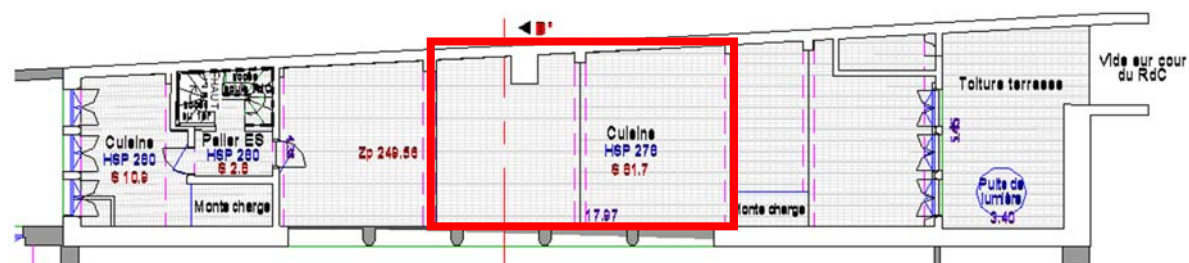
Vue en plan : localisation de la zone sinistrée

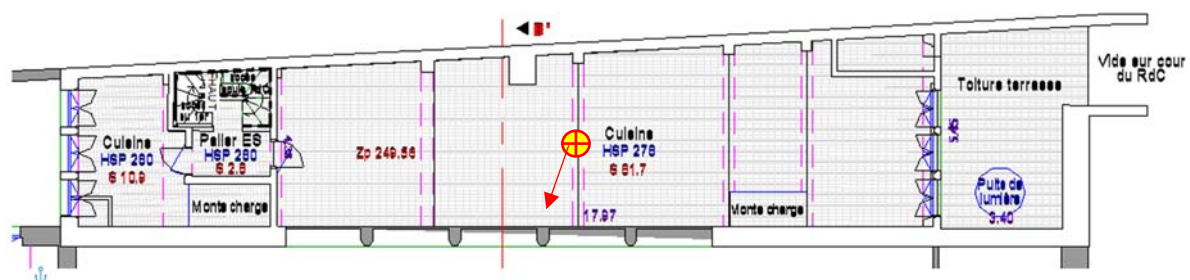
Le relevé au laser multidirectionnel indique que la déformation maximale mesurée est de 5 mm, inférieure à $L/500$ (9 mm).

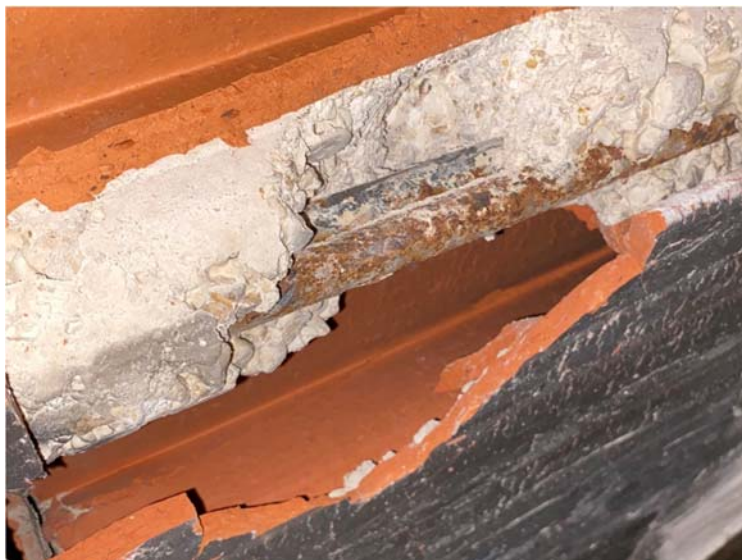
Poutrelles :

Nous constatons la présence de microfissures perpendiculaires au sens de portée des poutrelles (sur toute leur épaisseur), ce qui indique la présence d'une déformation instantanée. De plus, le béton des poutrelles est friable, une perte de résistance significative à eu lieu à notre sens.

Hourdis :

Nous constatons dans la zone représentée ci-dessus, la présence de hourdis dégradés due à la déformation des poutrelles (mise en tension des hourdis => chute).

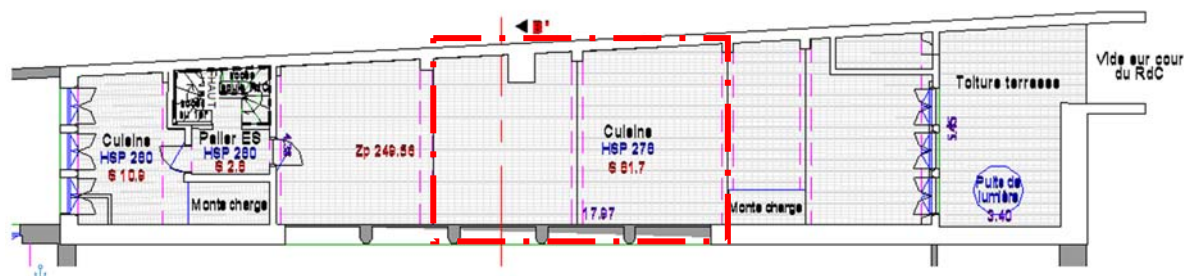
Vue en plan générale : localisation des poutrelles impactées par les désordres

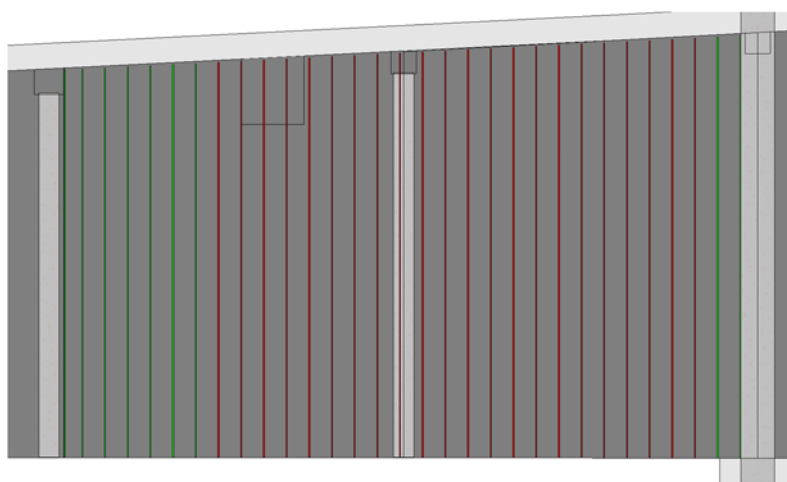
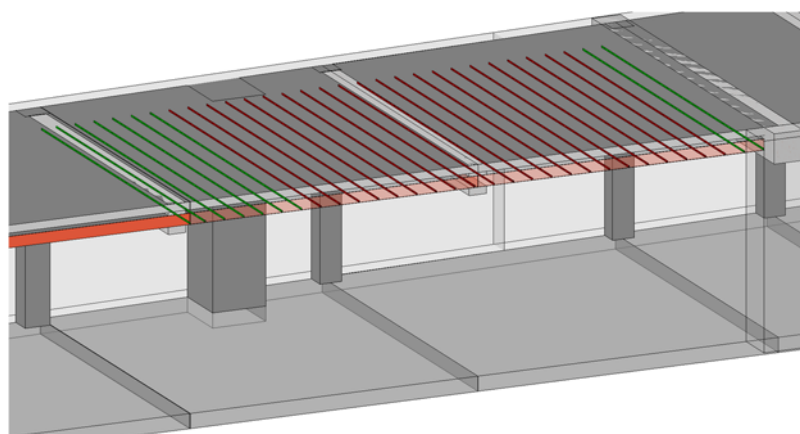
Vue en plan : Localisation des poutrelles présentant des désordres (en rouge)

Vue 3D REVIT SOCNA : Localisation des poutrelles présentant des désordres (en rouge)

Sur la zone sinistrée, nous constatons la présence de 22 poutrelles impactées (représentées en rouge ci-dessus) par un risque structurel.

- La mise en œuvre de UPN160 positionnés horizontalement sur les parois verticales et poutres porteuses (voir localisation en rouge ci-après)
- La mise en œuvre de HEA140 en sous-face des poutrelles impactées par le sinistre (voir localisation p.9 du présent rapport et en vert ci-dessous)

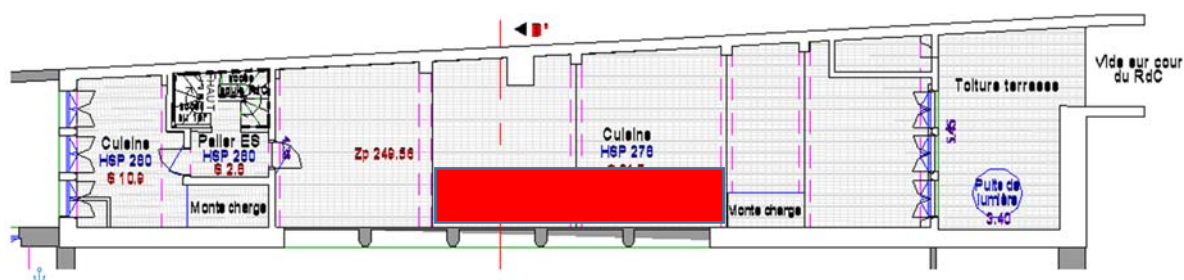
Les hourdis tombés, fissurés ou instables, ne sont pas structurels et peuvent être déposés sans remettre en cause la solidité du plancher.

Zone concernée par la chute de hourdis

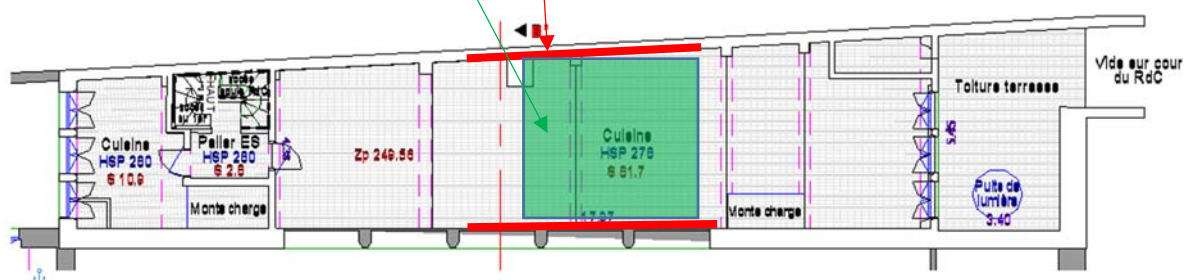
Représentation schématique des poutrelles à mettre en œuvre (nombre 22)

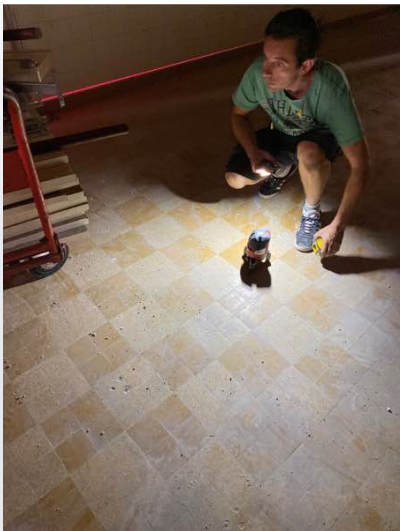
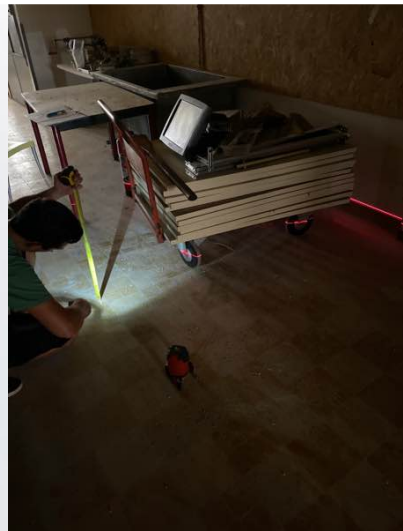
ref: 1.2

Sondage au laser multidimensionnel en surface de dalle
