Dijon Maret Campus

Construction d'un campus d'enseignement supérieur à Dijon

Avant-projet Sommaire (APS)

Diagnostic des structures existantes

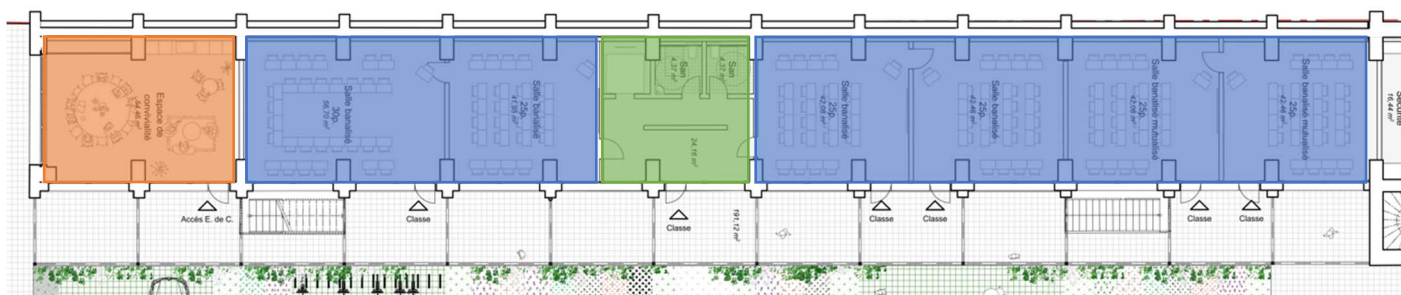
2.1 PLANCHER BAS DU RDC

Le diagnostic ne traite pas de ce plancher mais il semblerait qu'il s'agisse d'un dallage sur terre-plein.

Un sondage de ce dallage doit être réalisé afin de déterminer ses capacités portantes et afin de statuer sur son aptitude à reprendre les charges qui lui seront appliquées par le projet.

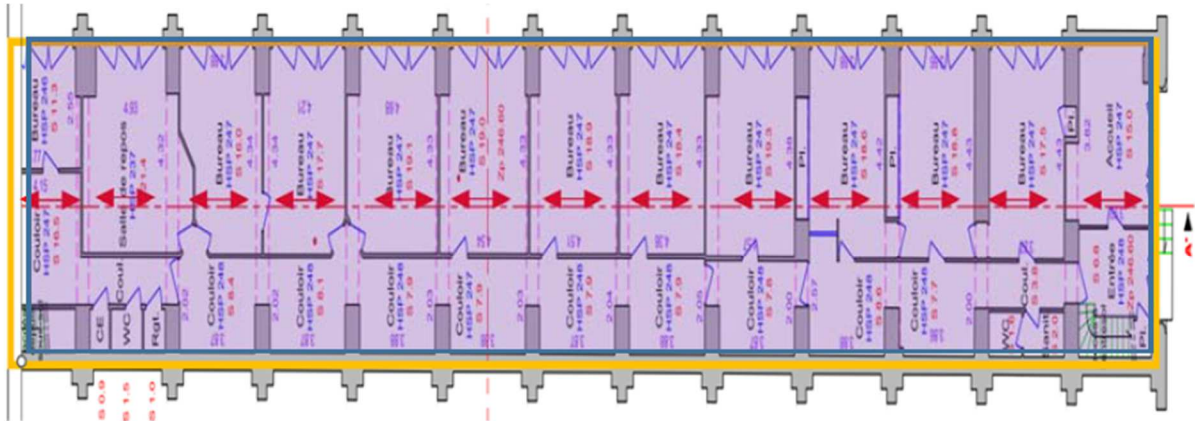
En considérant une charge d'exploitation de 400 kg/m², il convient de réaliser un revêtement de sol non solidaire permettant de passer la limite de déformations à L/200 (attention, précision à donner à la maîtrise d'œuvre pour le projet définitif).

Ce plancher est apte à reprendre les charges qui lui seront appliquées par le projet.

Il conviendra de vérifier en phase APS, si le revêtement non solidaire est réellement nécessaire au droit des surcharges de type C1.

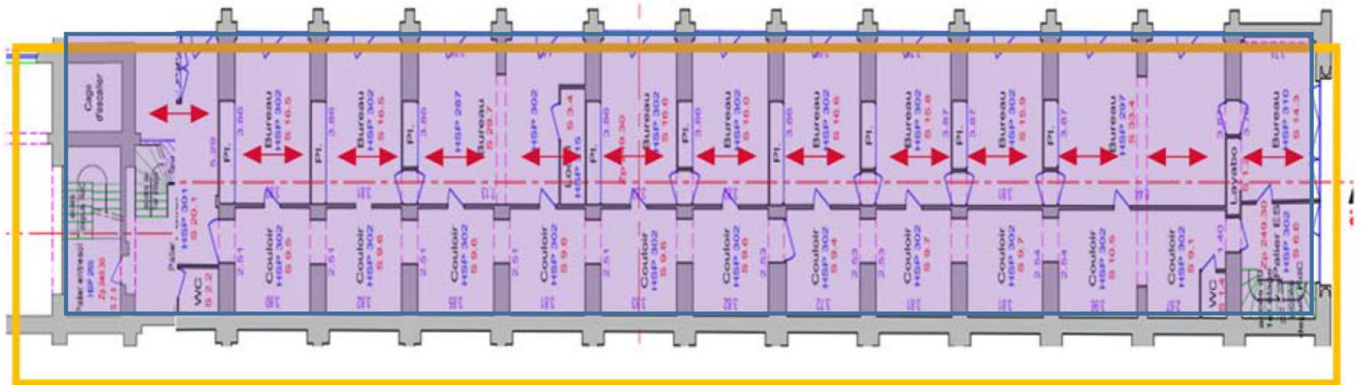
Capacité portante estimée à 400 kg/m².

Ce plancher est apte à reprendre les charges qui lui seront appliquées par le projet.

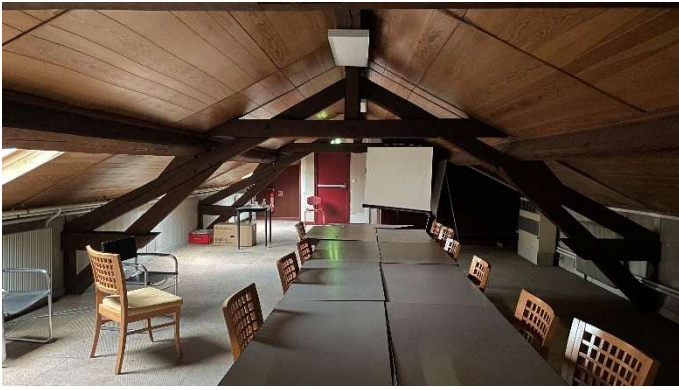
La charpente est en très bon état. Les bois sont saints et ne présentent pas de désordres apparents.

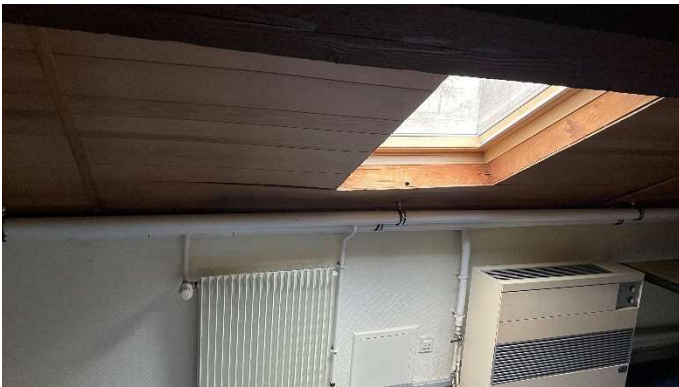
La quasi-totalité des habillages des fenêtres de toits présentent des affaissements.

Un sous-dimensionnement des chevêtres de toiture sans doute la cause de ce désordre.

Un renforcement de l'ossature est à envisager.

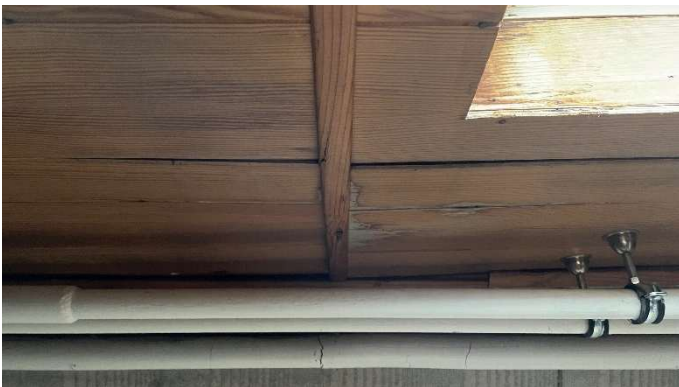
Des traces d'infiltration sont visibles.

Des tuiles cassées ou détériorées peuvent être à l'origine de ce désordre.

Un remplacement des tuiles défailtantes est nécessaire.

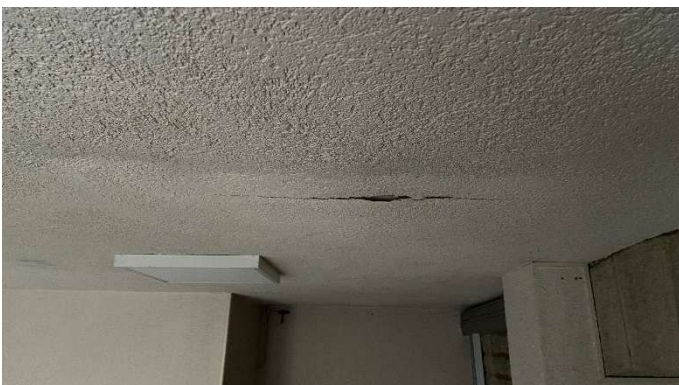
Le plafond en face des escaliers présente un décollement par fissuration.

La vétusté semble le principal facteur. En tout état de cause, cela n'a pas d'incidence structurelle.

Le plafond sera à purger lors du curage.

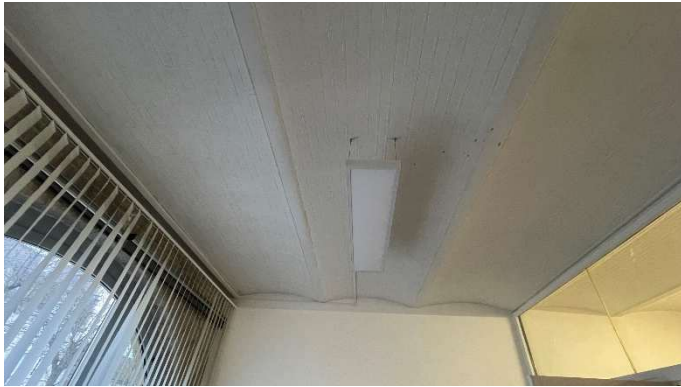
Les planchers en poutrelles métalliques et voutains sont en parfait état.

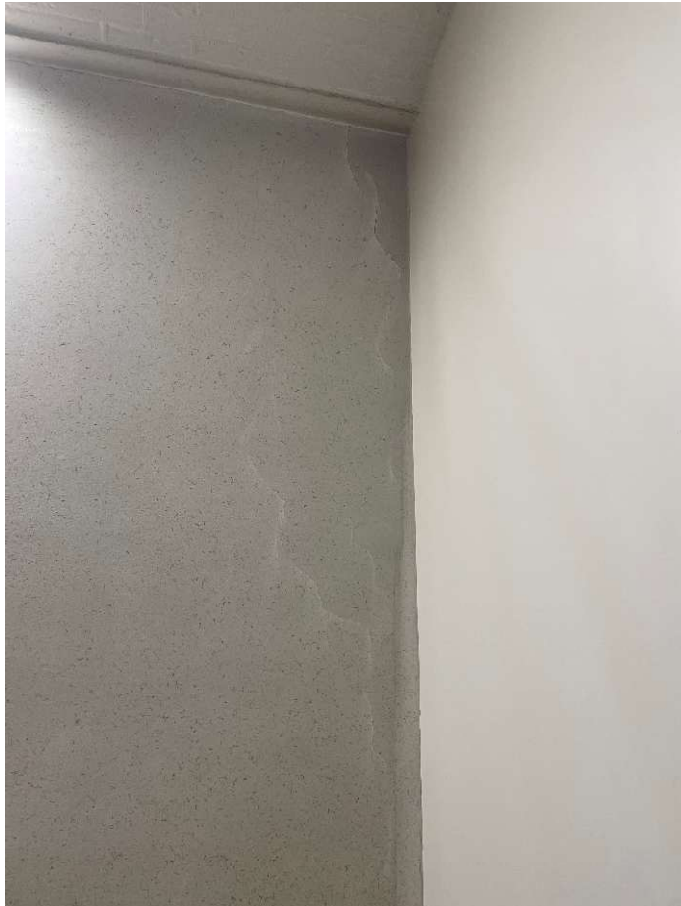
De légères fissurations verticales sont visibles coté intérieur de la façade coté rue du docteur Maret. Toutefois, il n'y a pas de traces d'humidité.

Un traitement de la fissure par le rejointoiement des pierres est nécessaire.

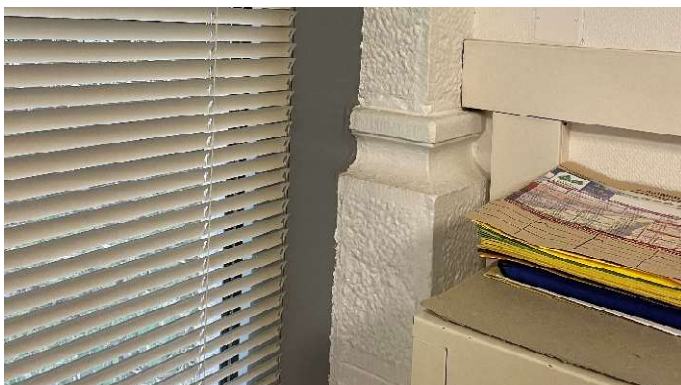
Les pieds des arches sont en parfait état et ne présentent pas de désordres.

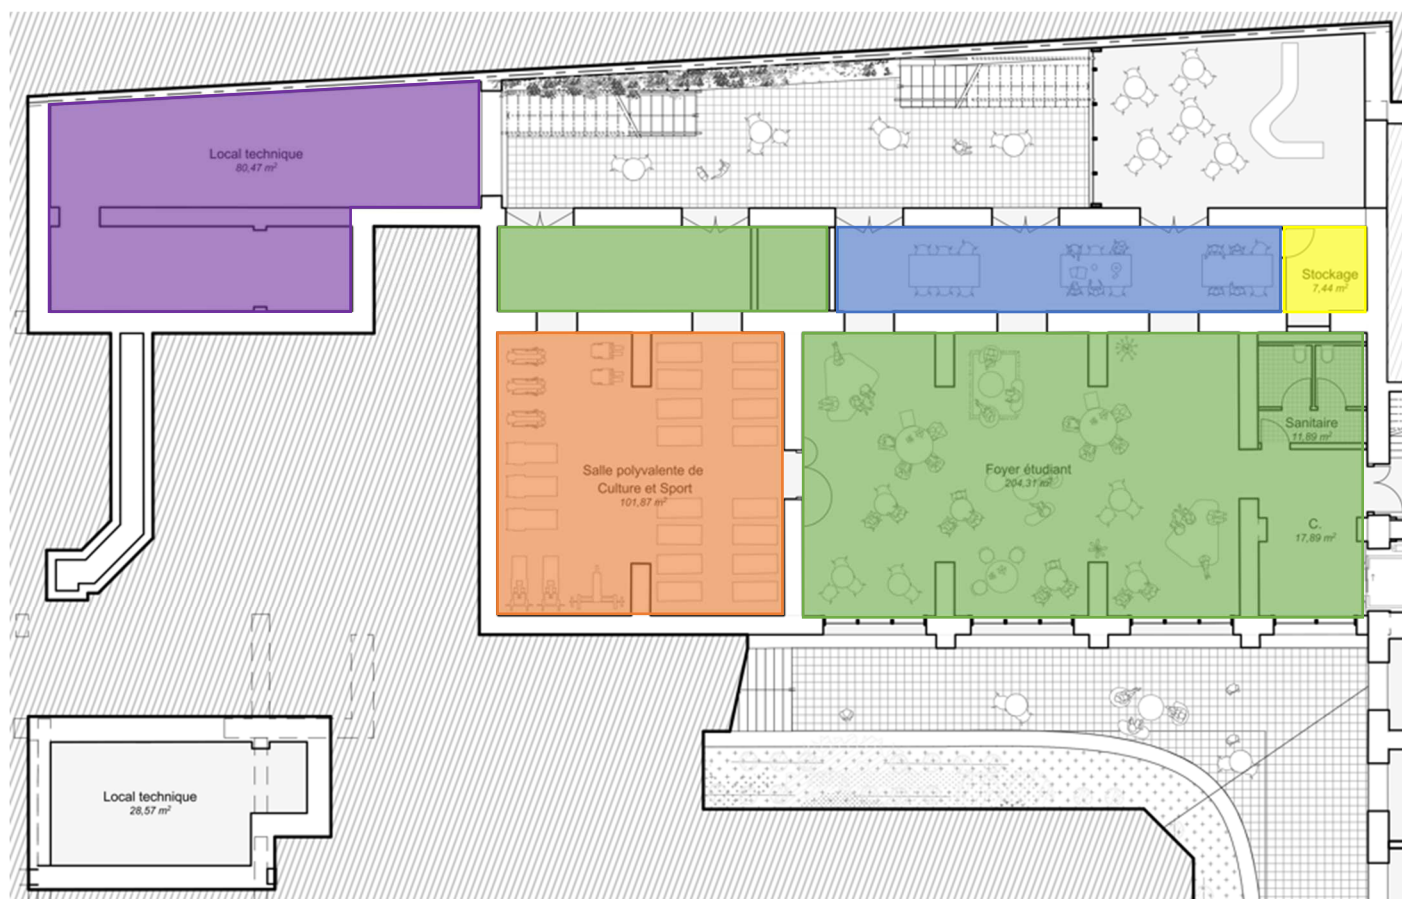
3.1 PLANCHER BAS REZ-DE-JARDIN

Le diagnostic ne traite pas de ce plancher mais il semblerait qu'il s'agisse d'un dallage sur terre-plein.

Un sondage de ce dallage doit être réalisé afin de déterminer ses capacités portantes et afin de statuer sur son aptitude à reprendre les charges qui lui seront appliquées par le projet.

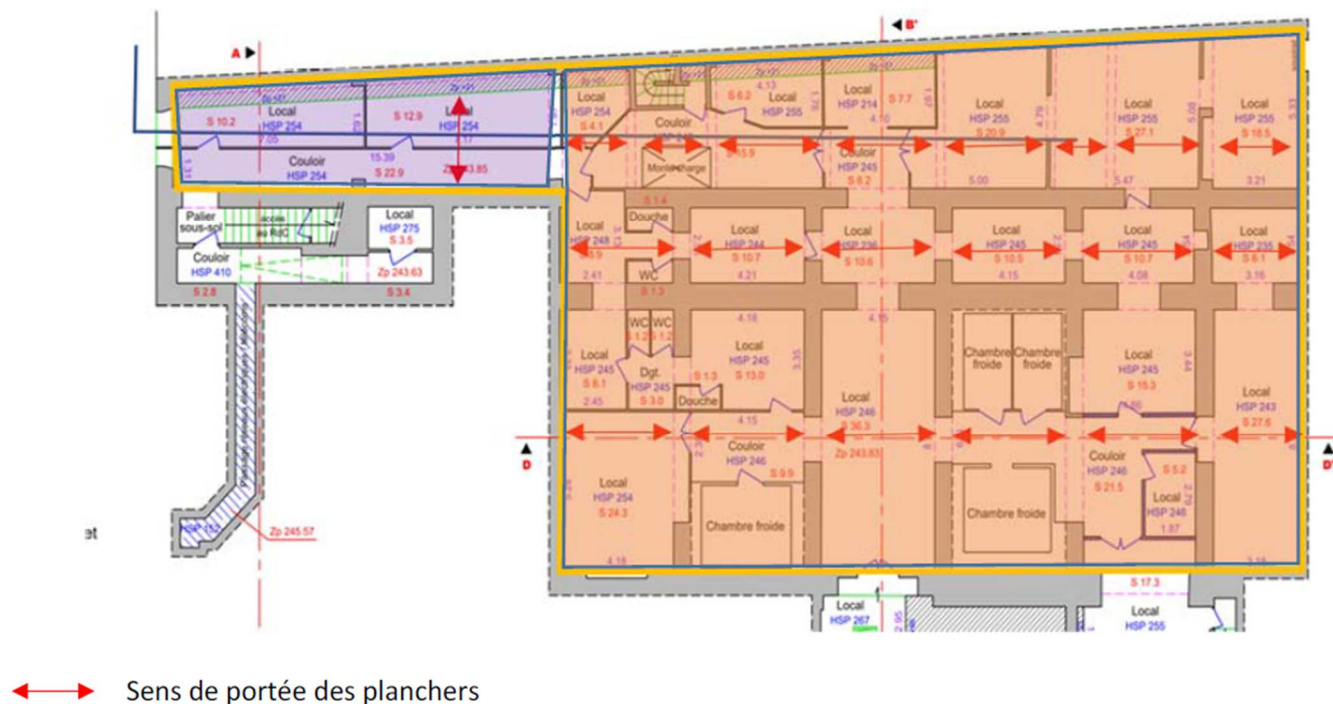
Concernant les planchers poutrelles hourdis brique, la charge d'exploitation maximale pour ce plancher est limitée à 150 kg/m² en considérant des Ronds lisses de 12mm d'une résistance de 235MPa, cette limite peut être portée à 400 kg/m² en considérant une résistance de 400 MPa (essais en laboratoire nécessaire).

Dimensionnement satisfaisant pour une charge d'exploitation de 400 kg/m² (hors aciers mini EUROCODES).

La résistance évoquée par SOCNA à 400 MPa semble difficilement vérifiable. De plus, les ouvertures importantes demandées par le projet imposent de réaliser de toutes manières des renforcements structurels.

Nous prenons donc le parti de retenir la valeur de 150 kg/m² admissibles.

Ce plancher n'est pas apte à reprendre les charges qui lui seront appliquées par le projet (pour la partie en plancher poutrelles hourdis).

Des renforcements devront impérativement être mis en place sur les parties insuffisantes.

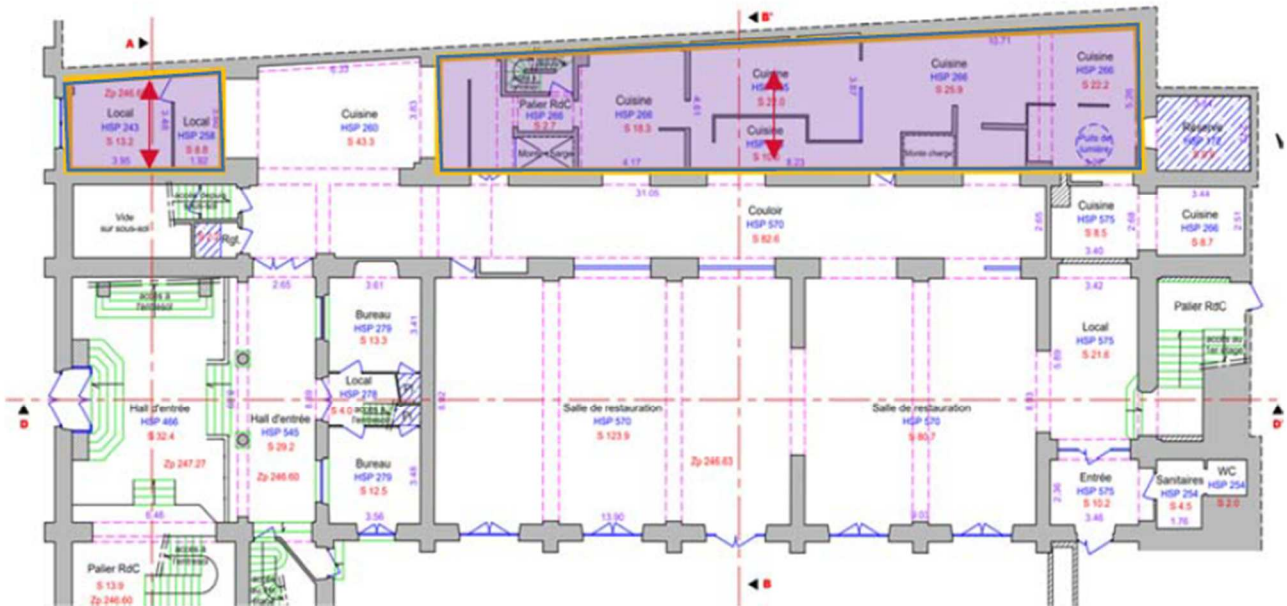
Dimensionnement satisfaisant pour une charge d'exploitation de 400 kg/m².

Les planchers vérifiés par SOCNA sont en partie démolis par le projet. Seuls les futurs sanitaires sont à retenir.

Concernant la future salle des professeurs, il convient de réaliser un sondage complémentaire.

Ce plancher est apte à reprendre les charges qui lui seront appliquées par le projet pour la partie sanitaires.

Un sondage complémentaire sera réalisé pour la salle des professeurs une fois le curage effectué.

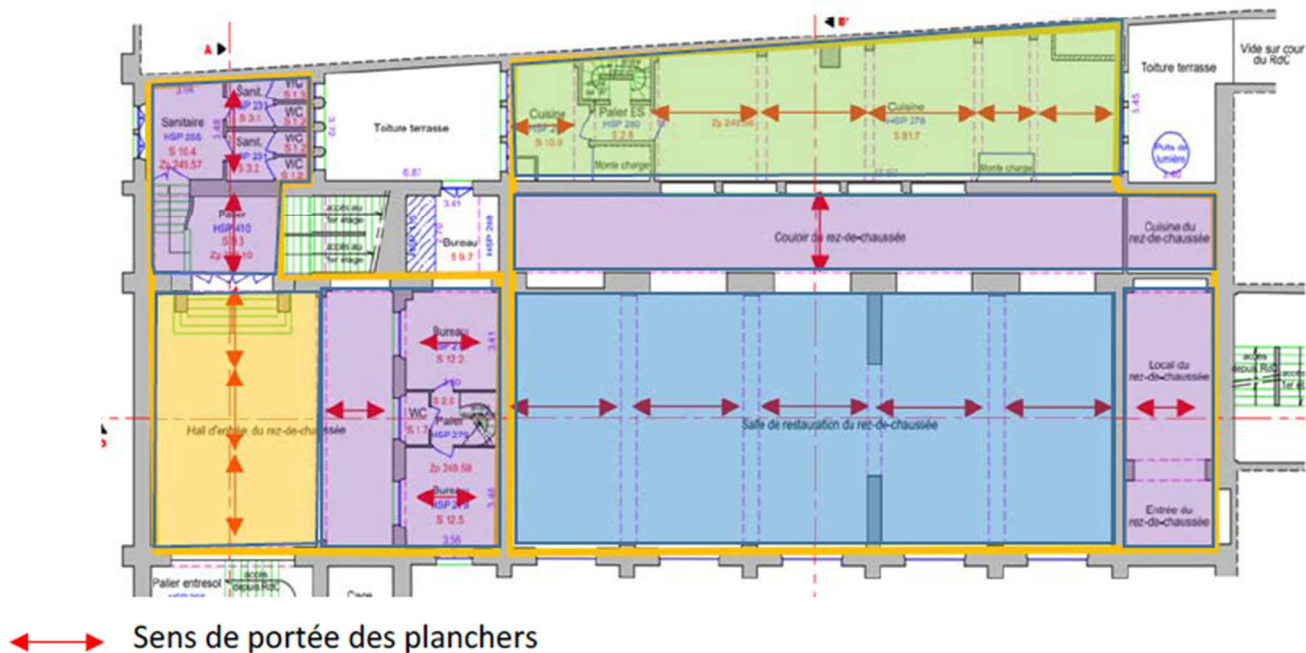
Dimensionnement satisfaisant pour une charge d'exploitation de 400 kg/m².

En considérant une charge d'exploitation de 150 kg/m², il convient de réaliser un revêtement de sol non solidaire permettant de passer la limite de déformations à L/200 (**attention, précision à donner à la maîtrise d'œuvre pour le projet définitif**).

Dimensionnement satisfaisant pour une charge d'exploitation de 400 kg/m² (hors mini EUROCODES).

Dimensionnement satisfaisant pour une charge d'exploitation de 250 kg/m² si la résistance à la compression du béton est de 28 MPa (**à valider par essais en laboratoire**).

Les planchers identifiés en violet sur le plan de SOCNA sont aptes à reprendre les charges qui lui seront appliquées par le projet.

Les planchers identifiés en jaune sur le plan de SOCNA ne sont pas aptes à reprendre les charges qui lui seront appliquées par le projet. Un renforcement devra être mis en œuvre.

Les planchers identifiés en bleu sur le plan de SOCNA sont aptes à reprendre les charges qui lui seront appliquées par le projet en dehors des zones de stockage de livres. Un renforcement des poutres sous ces zones devra être réalisé.

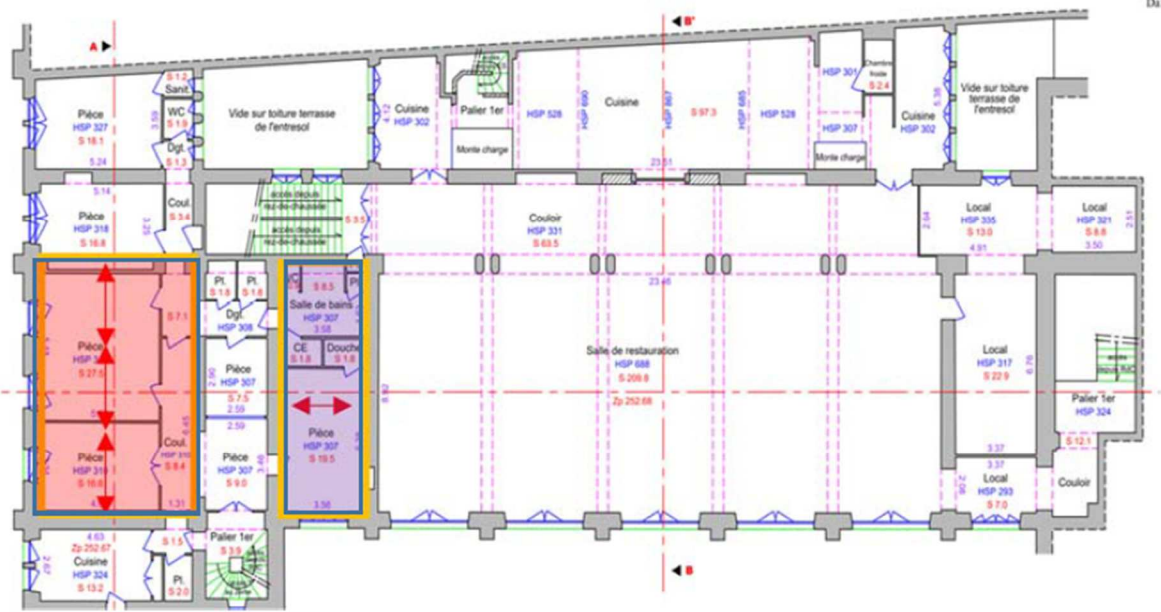
En considérant une charge d’exploitation de 150 kg/m², il convient de réaliser un revêtement de sol non solidaire permettant de passer la limite de déformations à L/200 (**attention, précision à donner à la maîtrise d’œuvre pour le projet définitif**).

Dimensionnement satisfaisant pour une charge d’exploitation de 400 kg/m².

Ce plancher n’est pas apte à reprendre les charges qui lui seront appliquées par le projet.
Des renforcements devront impérativement être mis en place sur les parties insuffisantes.

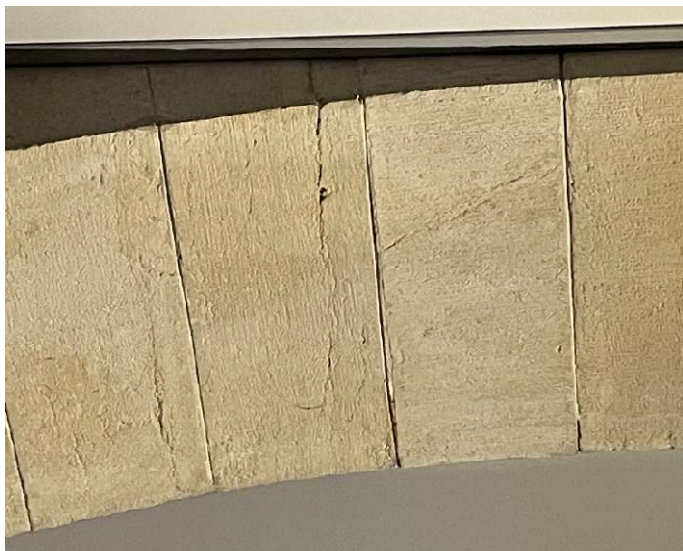
Quelques pierres des arches situées dans l'entrée principale sont détériorées.

Afin de garantir la stabilité de ces arches, elles devront être remplacées.

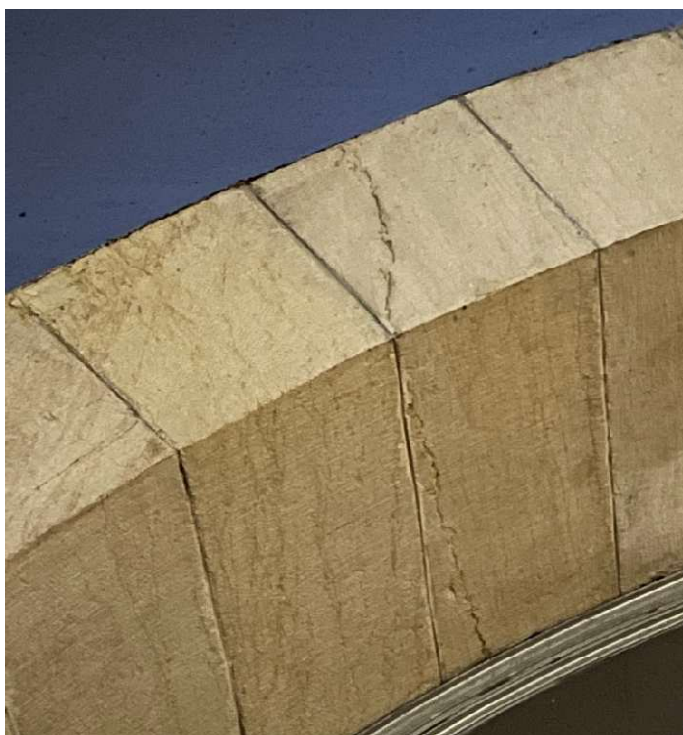
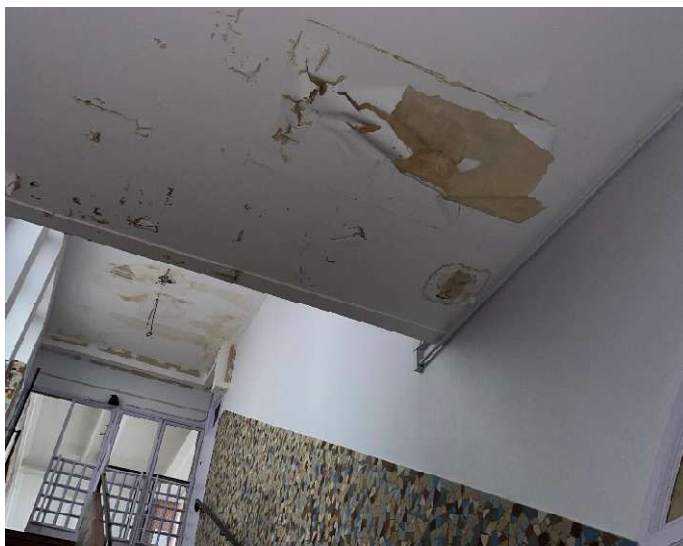
Des traces d'humidité sont visibles sur les plafonds

Des défauts d'étanchéité de la toiture sont en cause.

Il conviendra de reprendre les éléments de toiture.

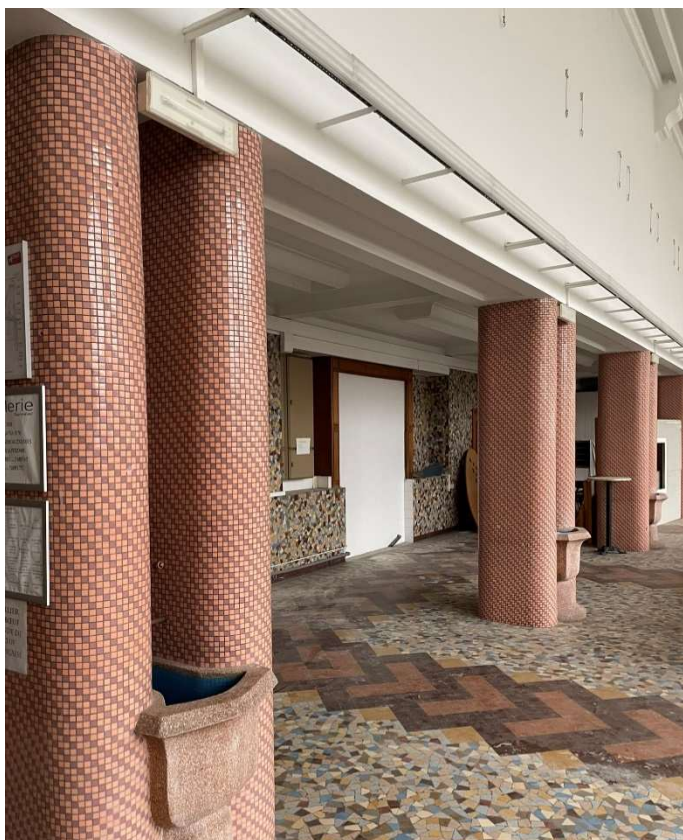
Les poteaux de la pièce principale sont en parfait état.

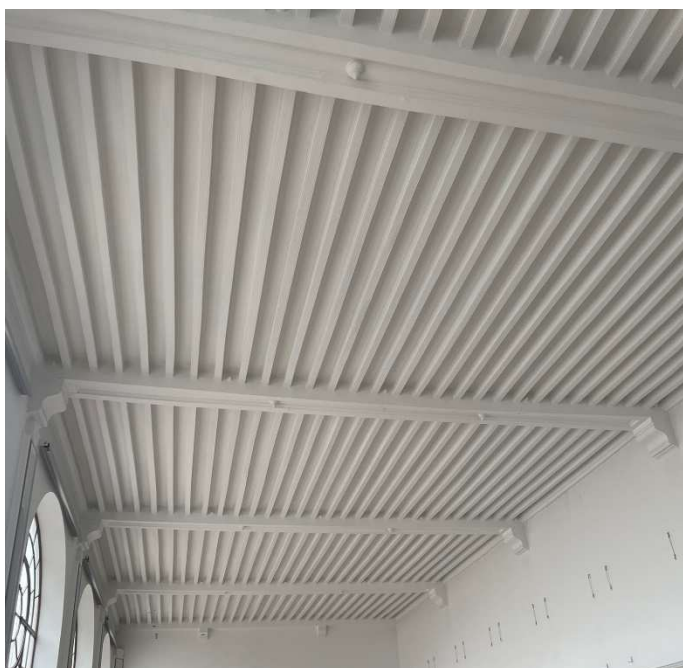
Les entrails de charpente sont en parfait état. Il en est de même pour les solives du plancher.
Aucun désordre n'est visible.

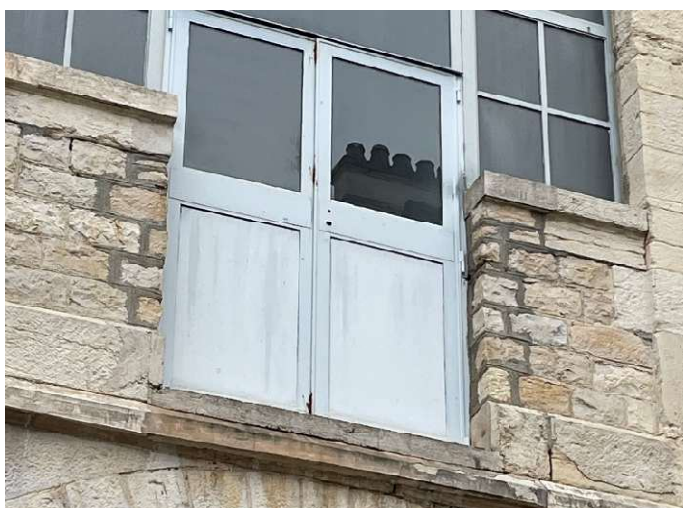
L'ouverture créée afin d'aménager un accès pompier a nécessité de remanier des pierres. Celles-ci ont été rejointoyée au ciment.

Les joints devront être repris à la chaux.

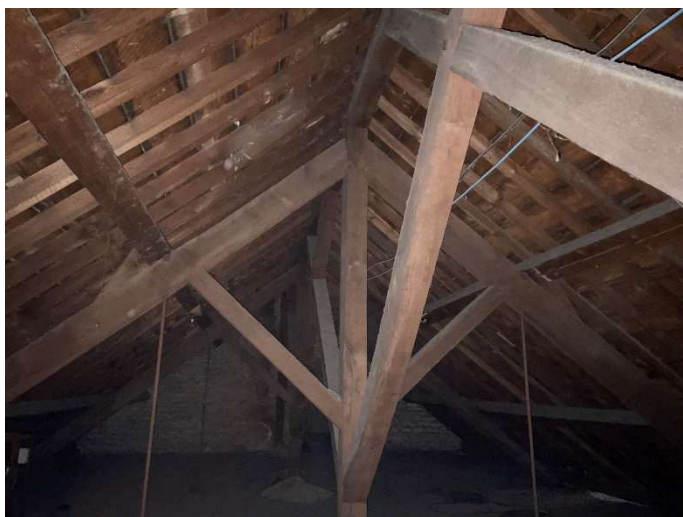
Les éléments de la charpente sont dans un état de conservation irréprochable.

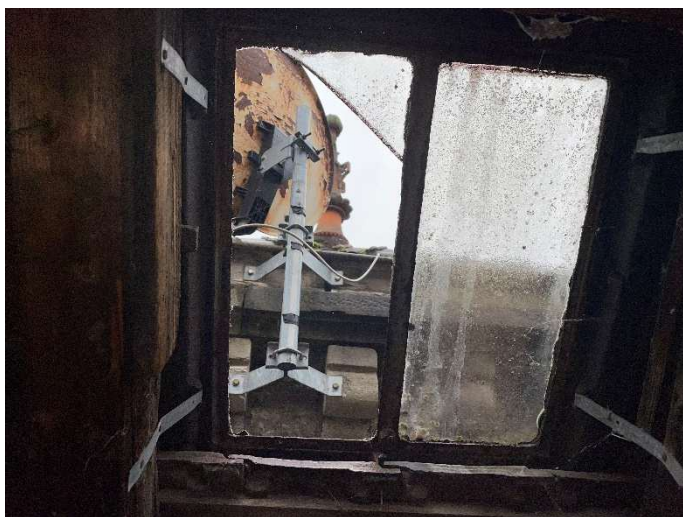
Un lanterneau dans les combles a un carreau manquant.

Afin de stopper les infiltrations, il est nécessaire de supprimer ce lanterneau vétuste et de faire un complément de tuiles.

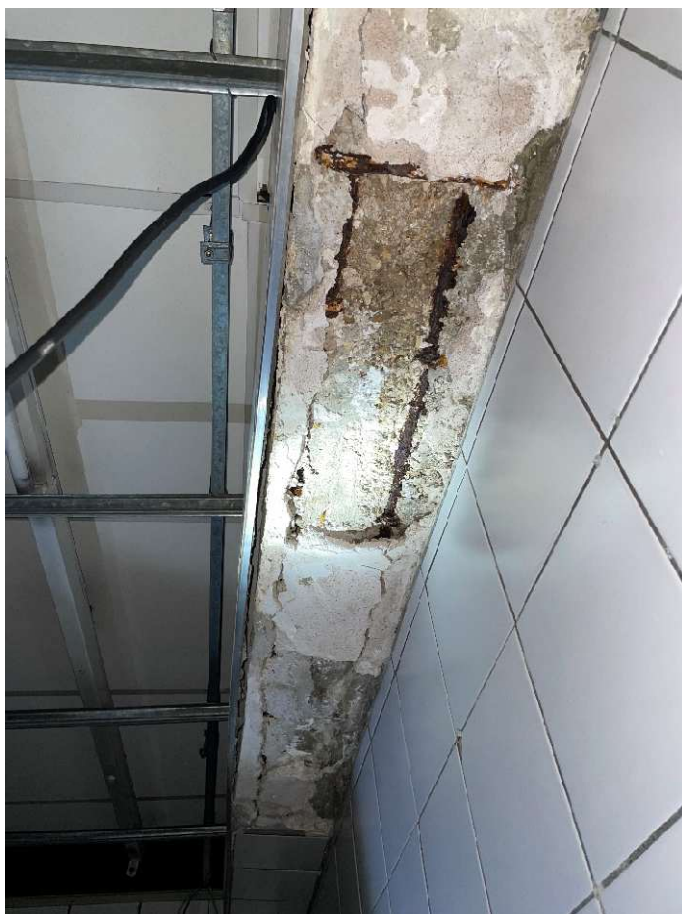
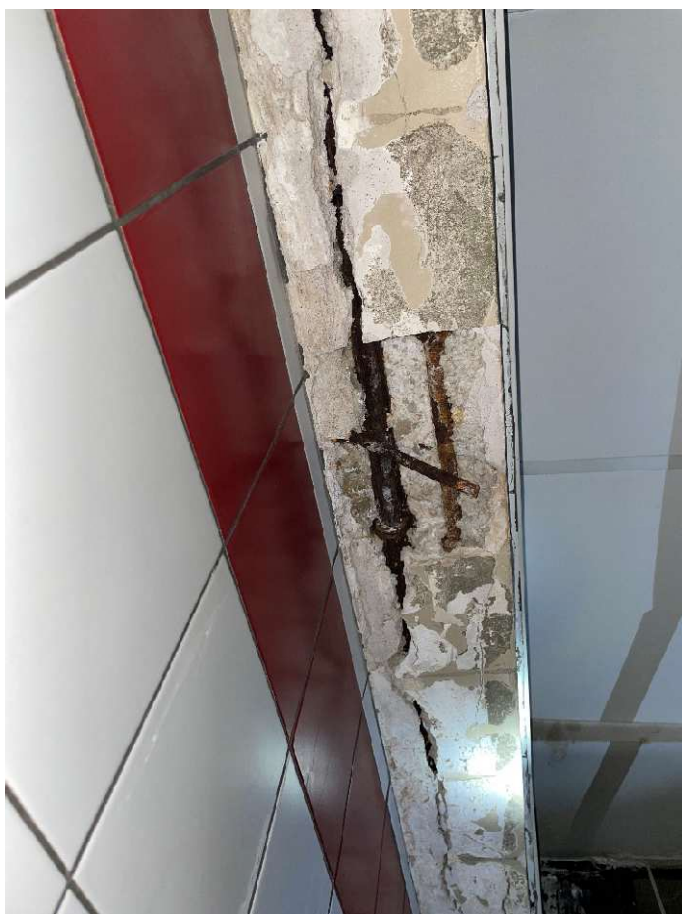
Deux poutres en béton armé situées au sous-sol présentent des éclatements en sous face avec corrosion et délitement des armatures.

Les défauts d'étanchéité de la toiture terrasse située juste au-dessus sont en cause.

Il conviendra de reprendre l'étanchéité de cette toiture terrasse.

Les poutres étant trop endommagées, il sera nécessaire de les remplacer.

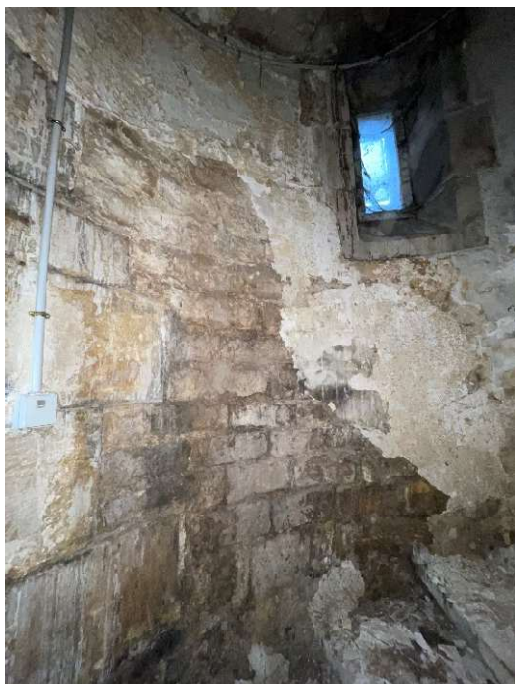
De nombreuses traces d'humidité sont visibles sur les murs périphériques.

L'absence d'étanchéité sur la face extérieure des murs étant remblayés est en cause.

Pour la pérennité de l'ouvrage, il conviendrait de traiter cette étanchéité.

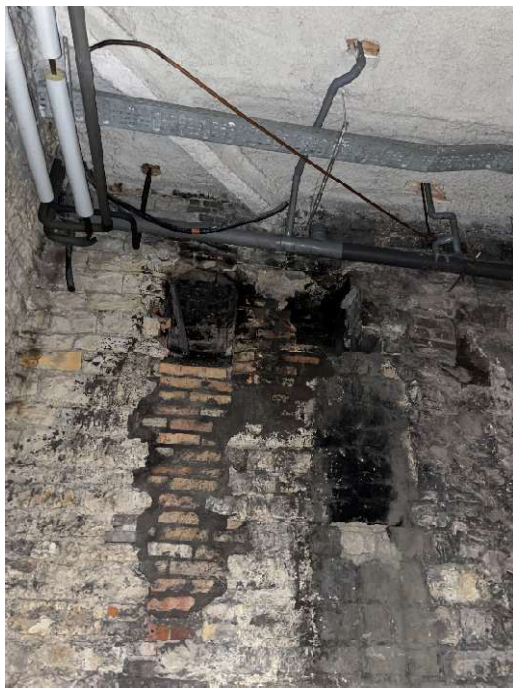
Certains murs présentent une hétérogénéité de matériaux.

Des éventuels rebouchements ou consolidations ont été mis en œuvre de façon disparate.

Une vérification du maillage et des liaisons entre ces éléments est à réaliser.

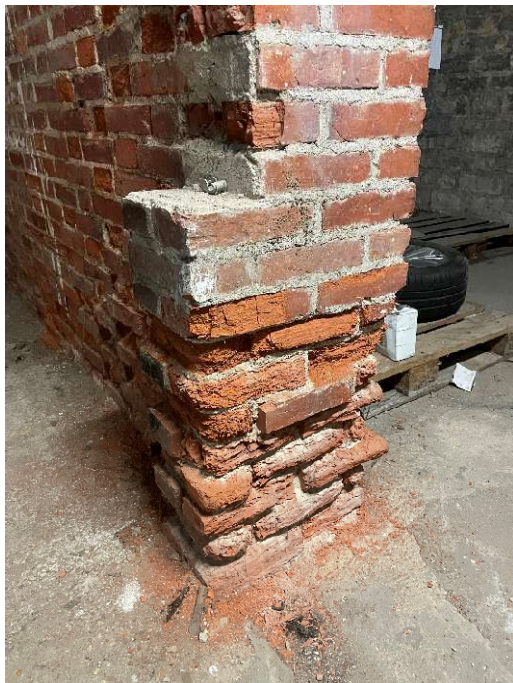
Un pied de mur en briques présente une fatigue importante.

Un chargement excessif des briques et une humidité présente dans ce sous-sol ont détérioré les briques.

Un renforcement par couronnement béton est impérativement à mettre en place.

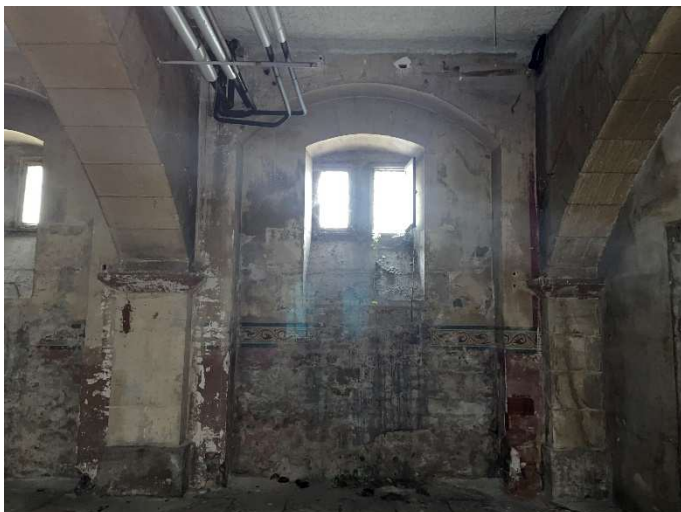
Les revêtements des murs de la chapelle présentent de nombreuses traces de vétusté. Cependant, cela n'a pas de conséquences structurelles.

L'humidité du sous-sol et l'absence de chauffage sont en cause.

La dépose de ces revêtements est conseillée.

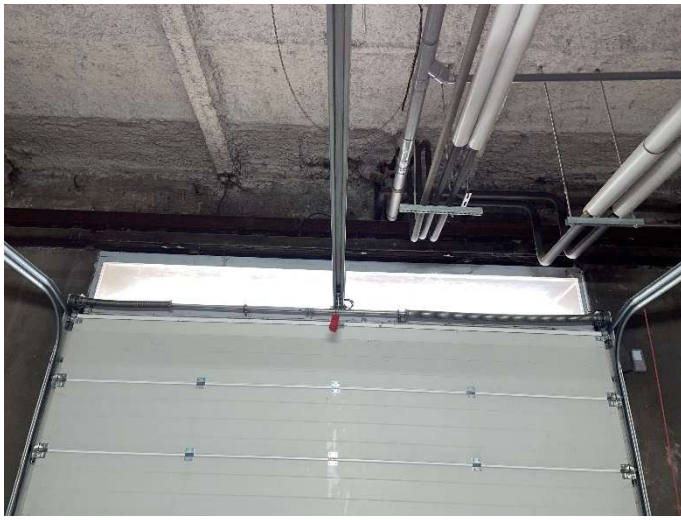
Le linteau de la porte sectionnelle est clairement sous-dimensionné.

Absence d'étude par une BET structure ou réalisation des travaux non-conformes.

Le remplacement de ce linteau est à réaliser impérativement.

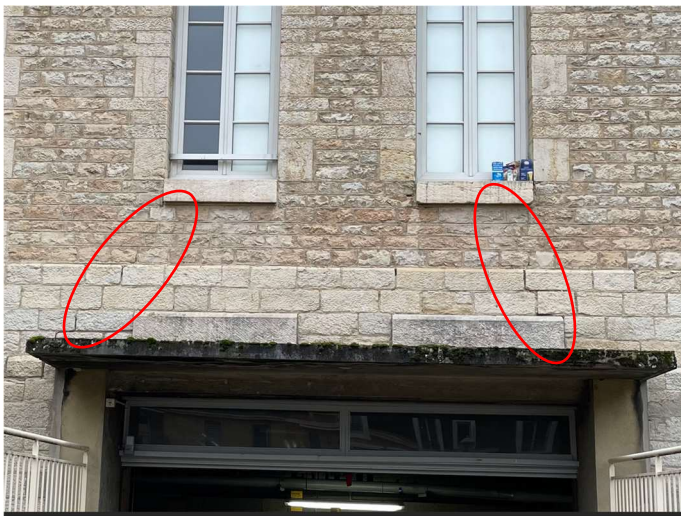
On note que des fissures sont présentes au-dessus du linteau de la porte sectionnelle.

Sous-dimensionnement du linteau.

Le remplacement de ce linteau est à réaliser impérativement.

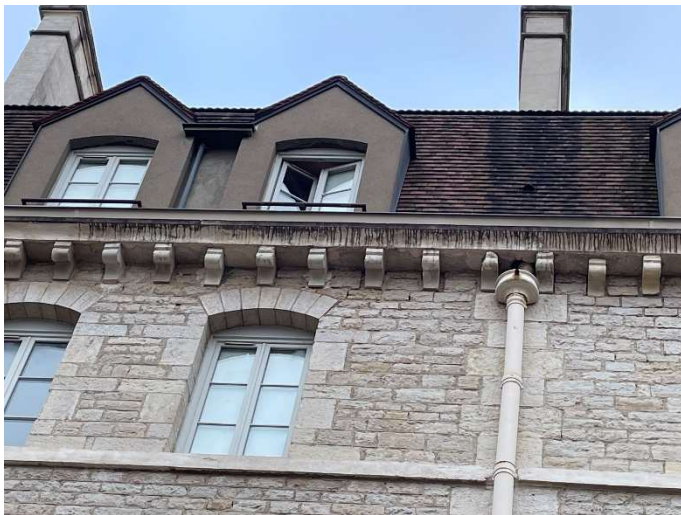
On note des coulures sur les cheneaux pierre.

Les cheneaux sont certainement encombrés et les écoulements de pluie finissent par déborder sur la façade.

Entretien des chéneaux à réaliser pour la pérennité des pierres.
