Ministère de la Justice

Constat désordres

Suite au signalement de la chute des décors dans les coursives du palais VERDUN nous nous sommes rendus sur place afin de constater des désordres.

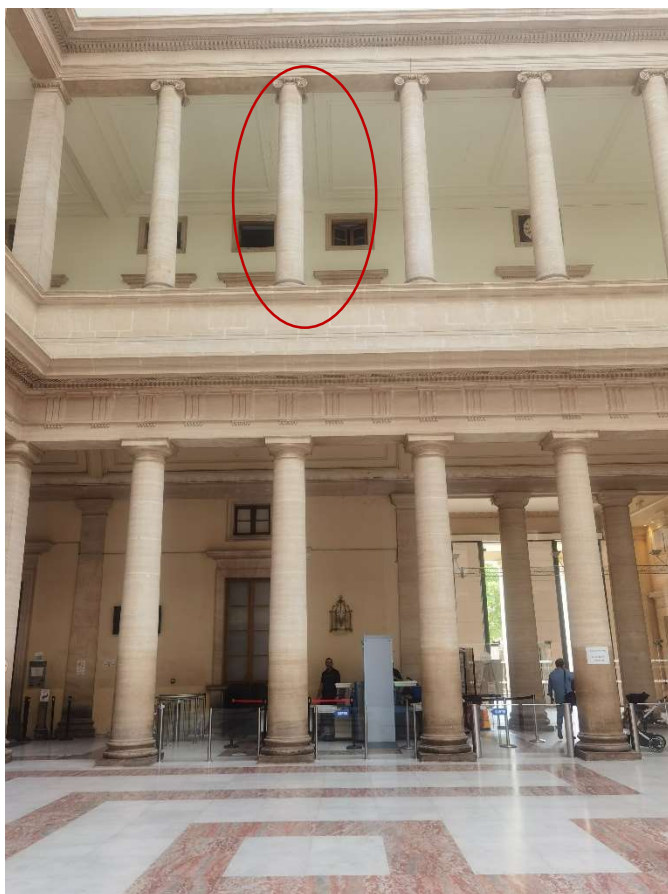
Vu depuis le centre de la salle des pas perdus, à la jonction des porteurs.

On observe un cintrage des décors en staff qui sont décollés de la canisse et présentent un risque de chute important.

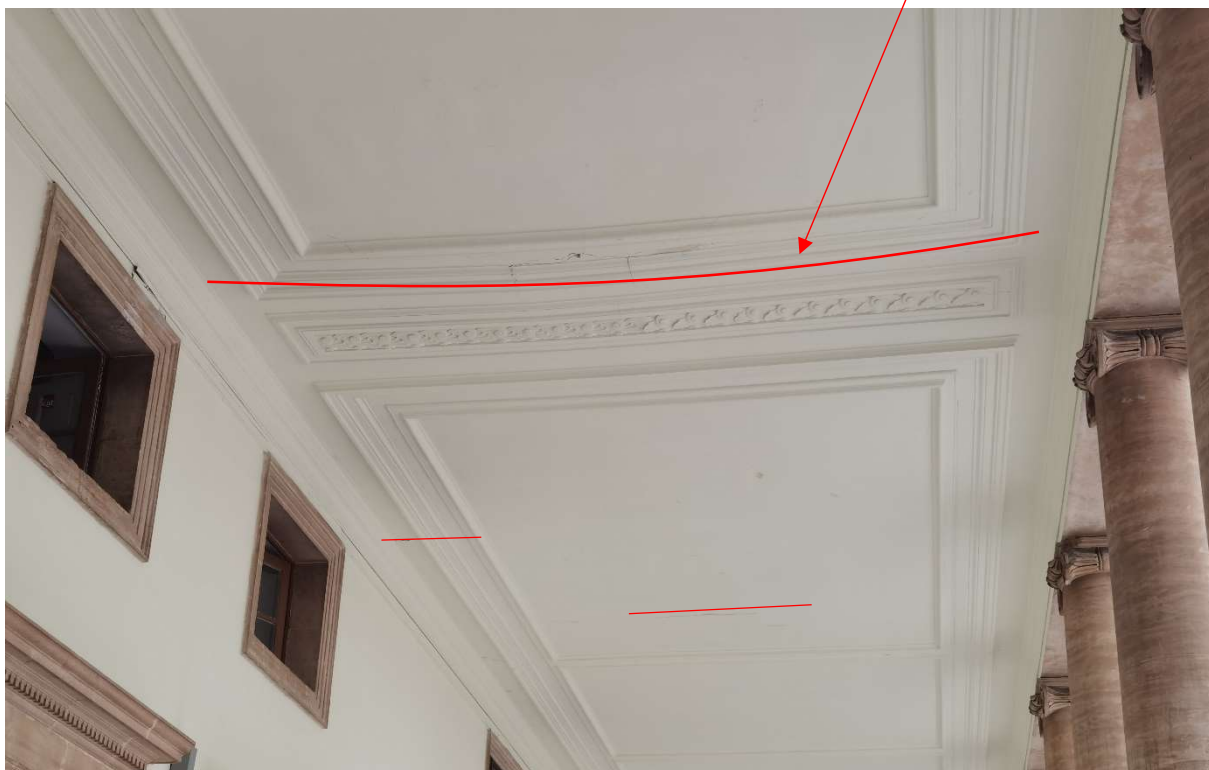
Multiples fissures horizontales

La zone en dessous est banalisée

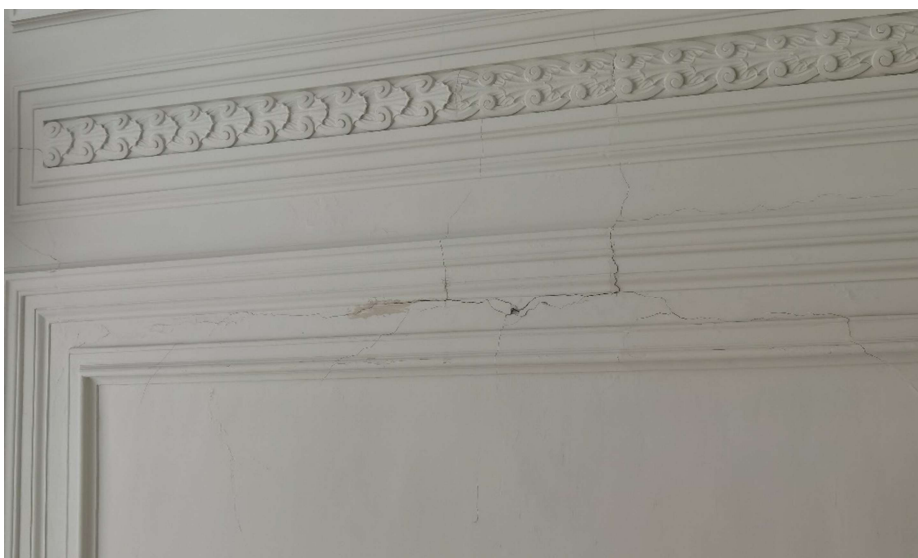
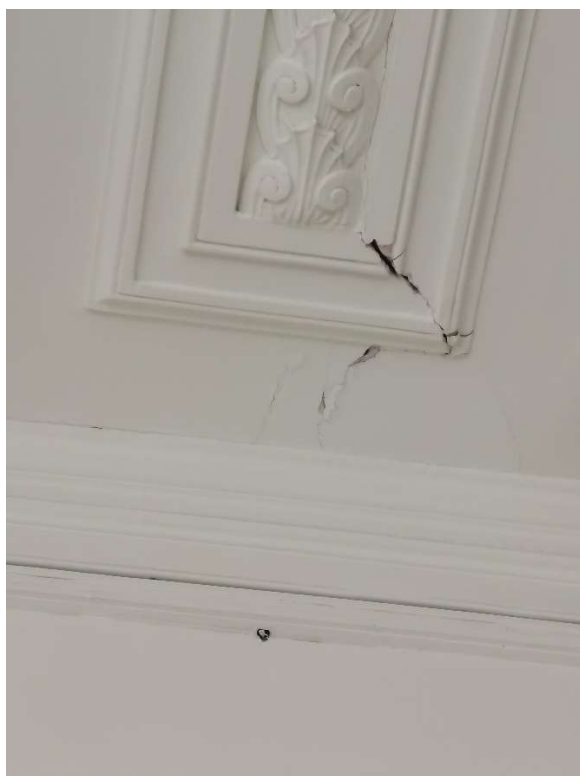
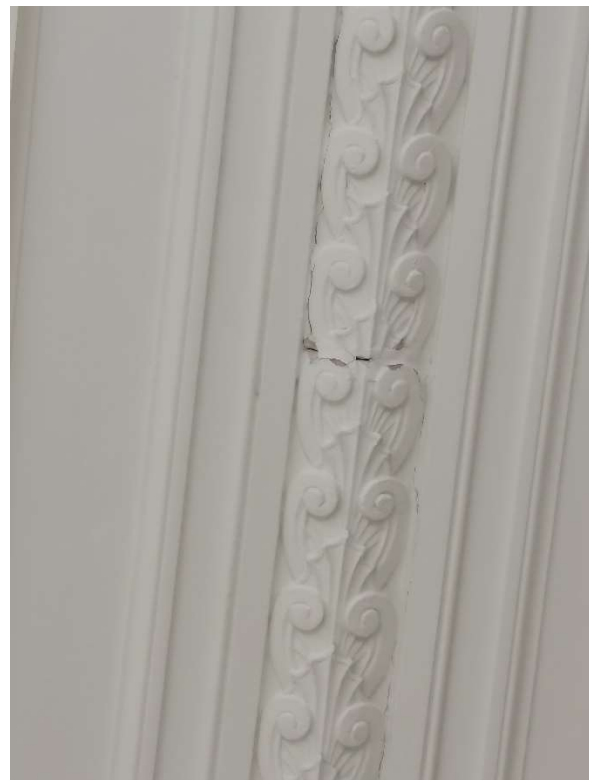
Les décors sont fissurés, des morceaux se détachent.

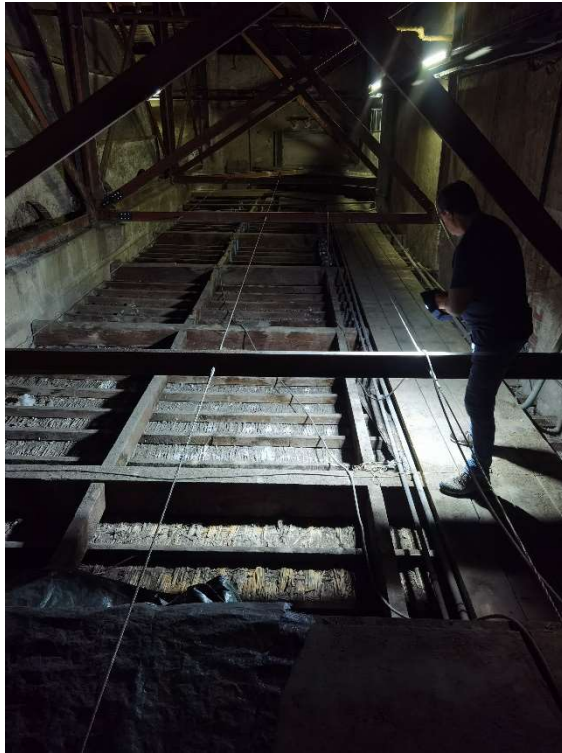
Nous sommes dans les combles côté coursive où la chute de staff a été constaté. L'air est chaud et sec.

Une bâche est posée au sol suite à d'anciennes fuites qui ont été reprises par l'entreprise MEYER.

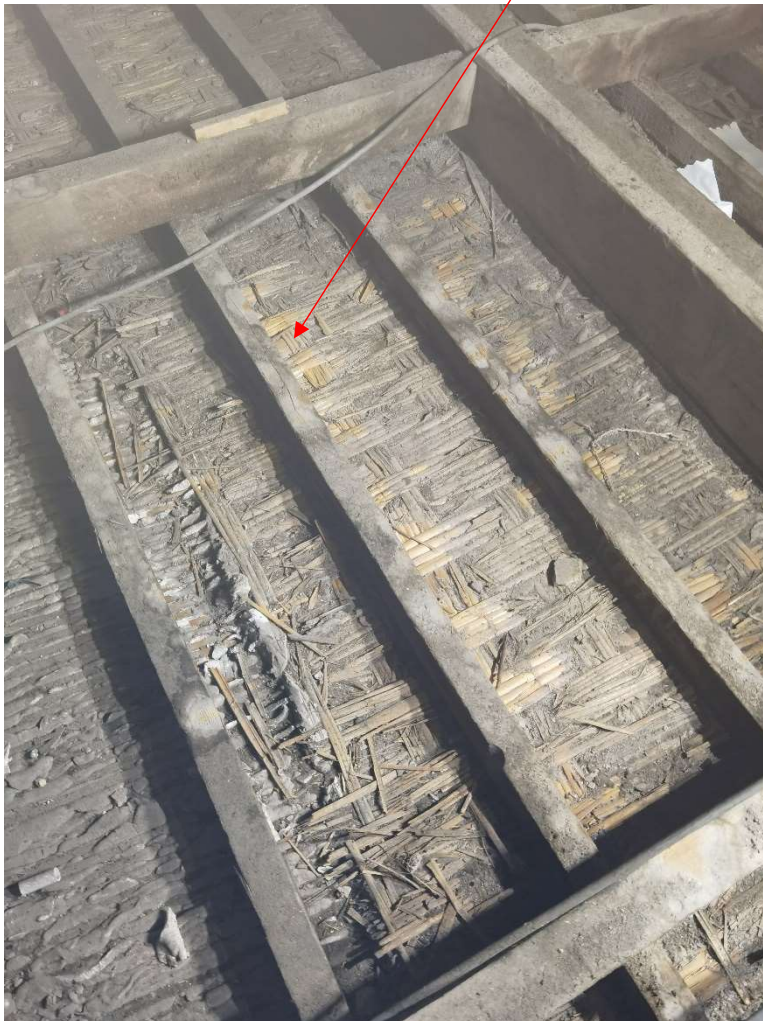
A plusieurs endroits la canisse présente des spectres d'eau, comme si elle avait été lessivée. Nous soupçonnons des fuites de la toiture qui longeraient les pannes et tomberaient en gouttes sur la canisse.

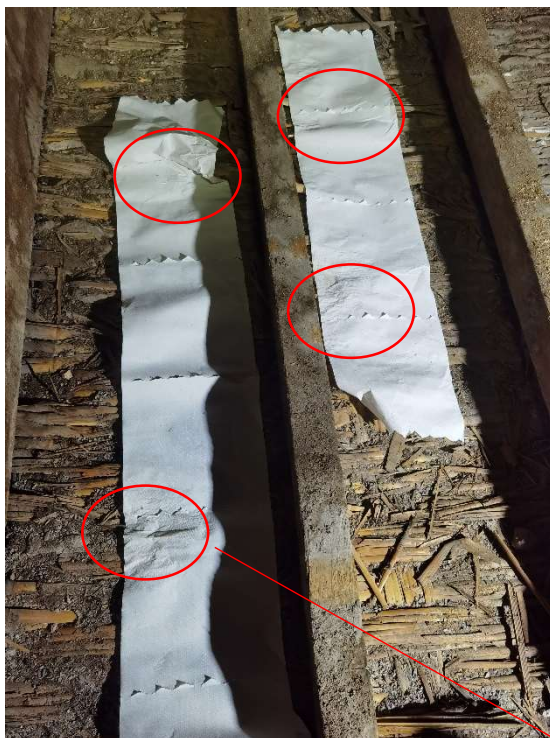
Du papier a été posé la veille au soir.
Nous constatons des auréoles.

Il est donc évident que des fuites en toiture
sont responsables du fléchissement de la
canisse qui sous le poids du plâtre
plein d'eau a fléchi.

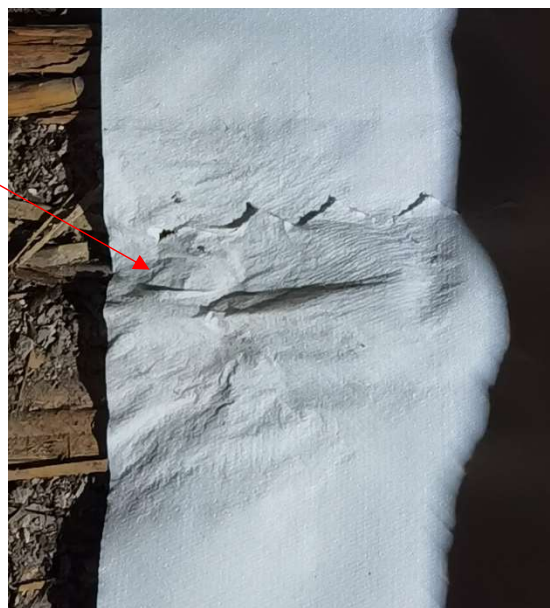
Nous avons mesuré 7 cm de flèche sous le chevron, ce qui est conséquent, les visses
qui permettent de tenir la canisse au chevron sont rouillées.

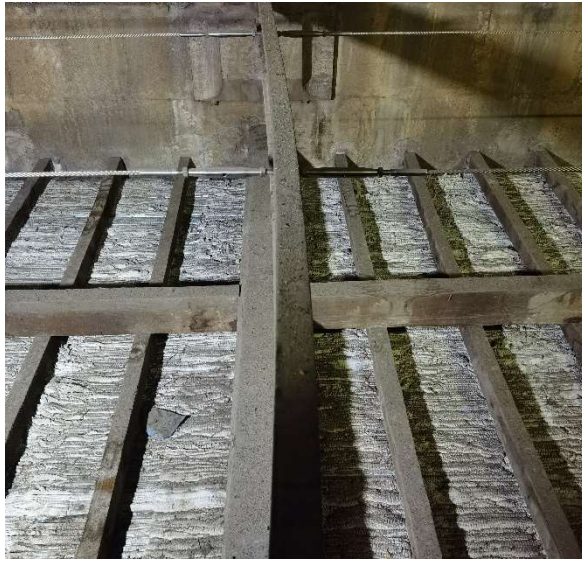
Des parties en lattis métallique avec plâtre ont été restaurées et semblent en bon état

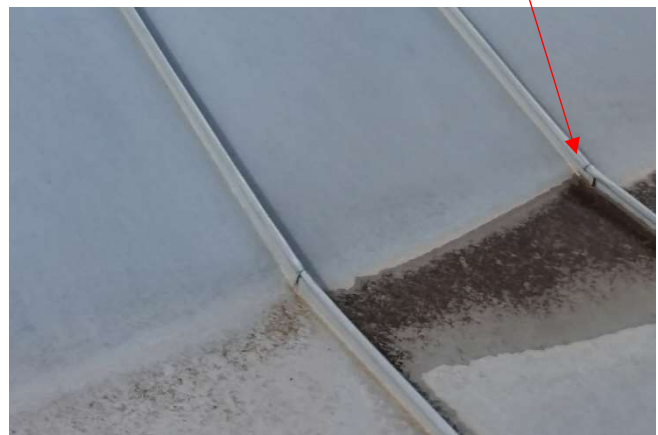
Au niveau des recouvrements des plaques métalliques se posent la question de la réalisation et du respect des longueurs de recouvrement (à vérifier).

De l'eau stagne en pied de pente au niveau du pliage des joints debout, ce qui constitue un risque de fuite.

- Vérifier l'étanchéité des toitures et faire les correctifs durables dans le cadre de la décennale de l'entreprise MEYER (DI).
- Diagnostic structurel + fongique + insectivore.
- Reprendre les décors par l'entreprise ATELIER BOUVIER (SARL), sous la direction de l'Architecte M. FLAVIGNY et des services de l'UDAP.

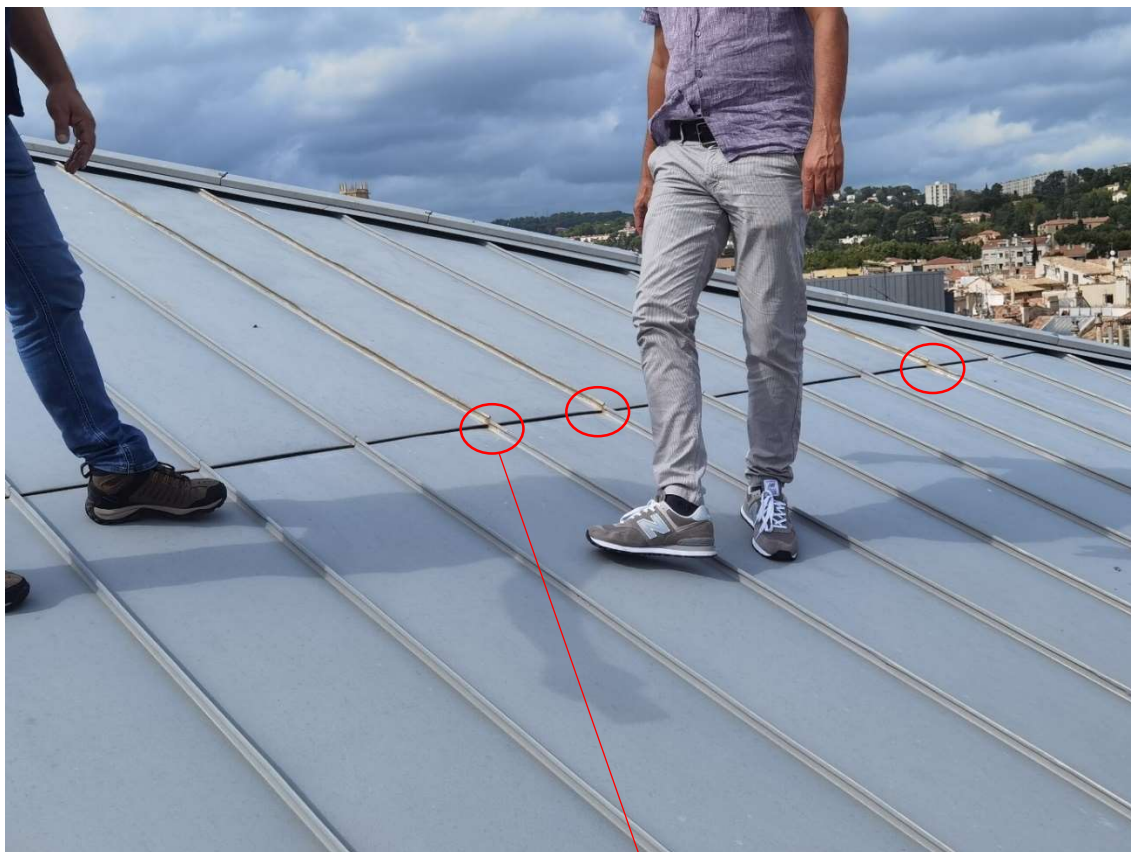
Nous sommes sur le flan Est
où le potentiel d'entrée d'eau est
le plus favorable.

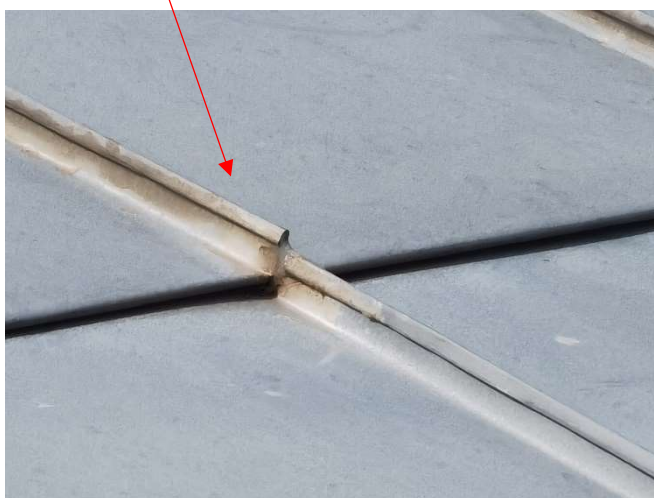
Des jonctions défailtantes ont
été réparées avec du silicone.

Ces corrections ne sont pas durables et constituent plusieurs points potentiels d'entrée d'eau.
