BOUCHES-DU-RHÔNE - AIX-EN-PROVENCE
PALAIS VERDUN COUR D'APPEL

ÉTUDE PREALABLE

MESURES CONSERVATOIRES DU PALAIS VERDUN COUR D'APPEL

Février 2024

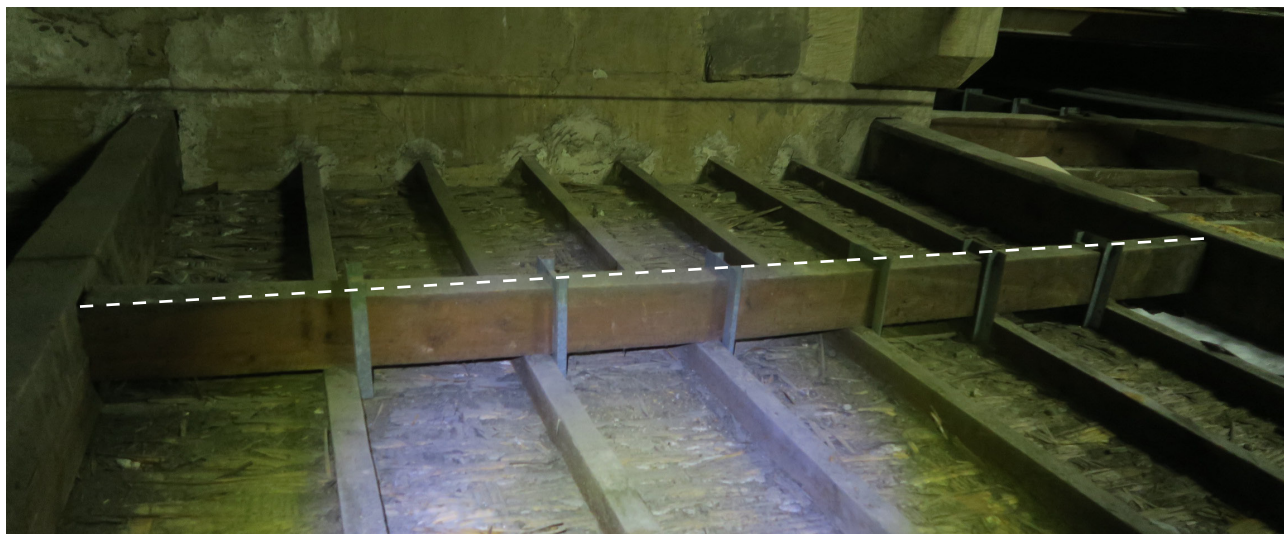
Présence d'agrafes métalliques et fléchissement de la poutre secondaire

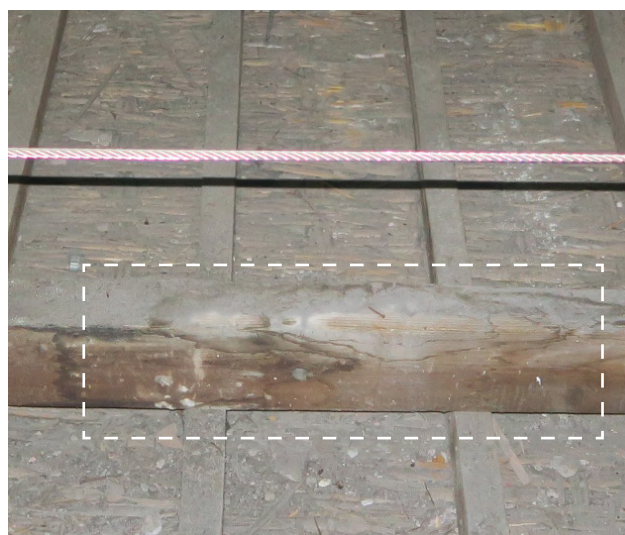
Traces d'anciennes infiltrations d'eau

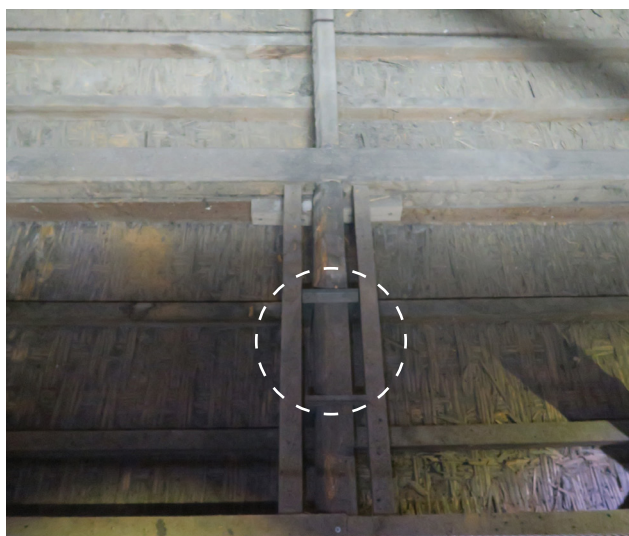
"Moise" de la poutre secondaire : les deux poutres latérales permettent la reprises des appuis des poutres tertiaires

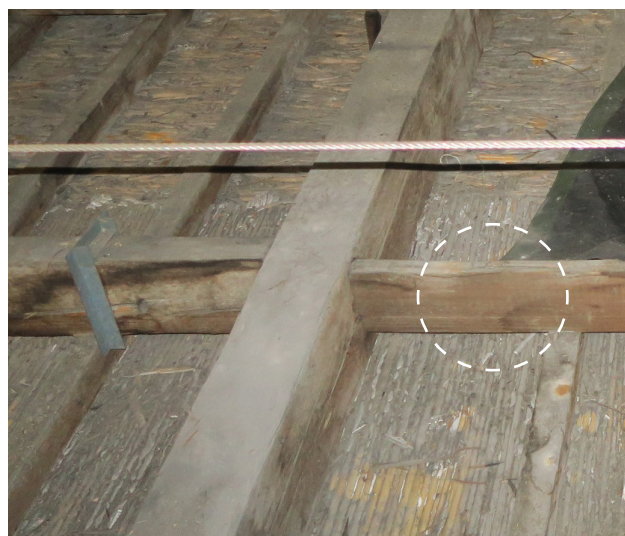
Poutres secondaires avec deux profils différents
Celle de droite a été taillé en proximité de la dosse

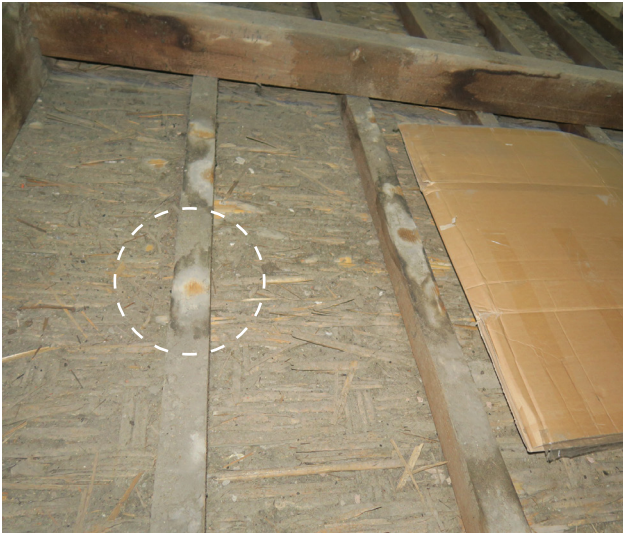
Traces d'infiltrations d'eau anciennes

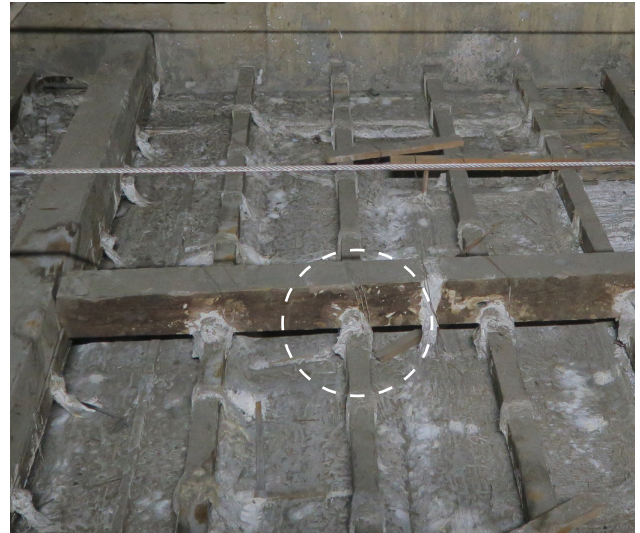
Accrochage des poutres tertiaires aux secondaires

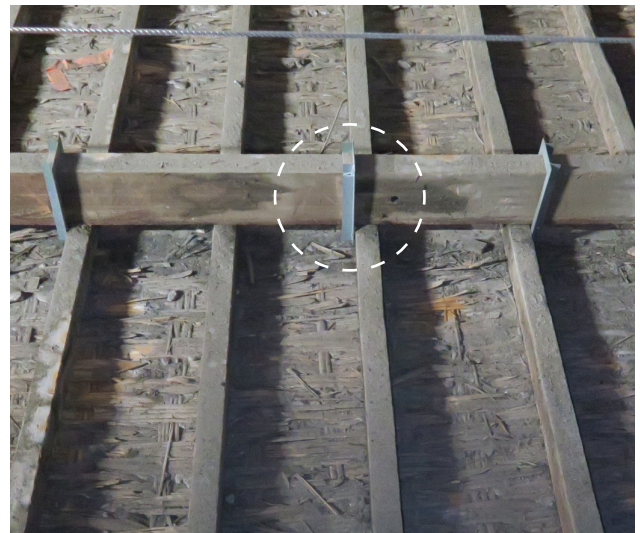
Étriers ponctuels consolidant les fixations des poutres tertiaires

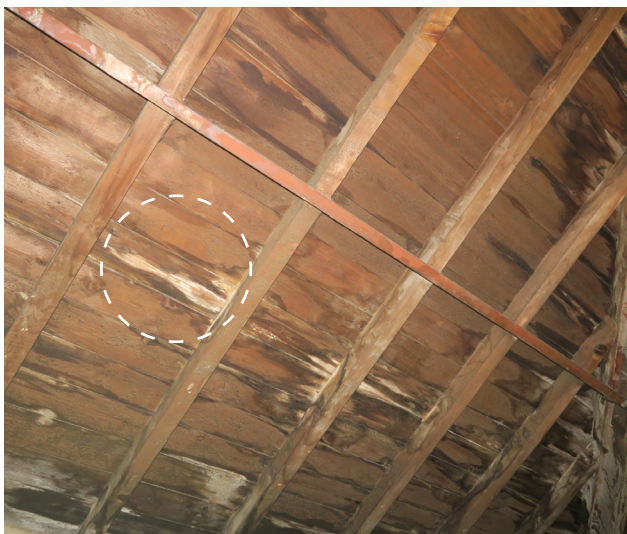
Traces d'infiltrations anciennes dans la volige

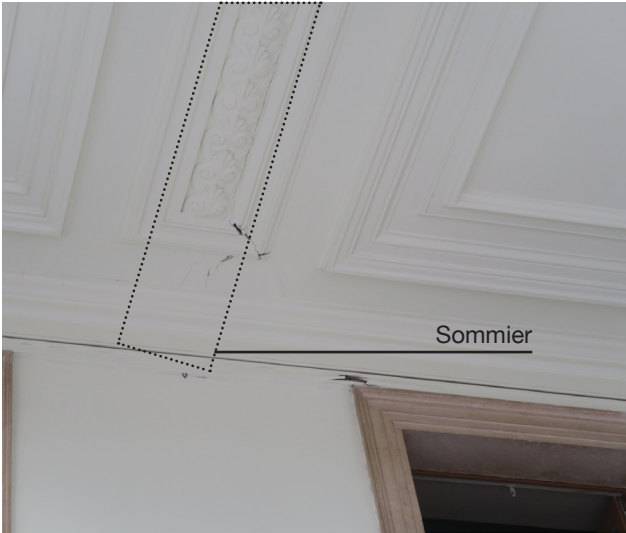
E4/E5 - Fissuration du plâtre à l'emplacement de la solive

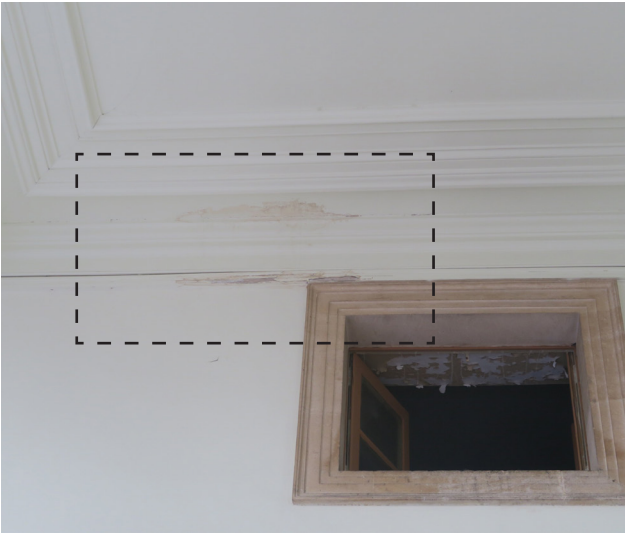
SE - Traces d'infiltrations d'eau

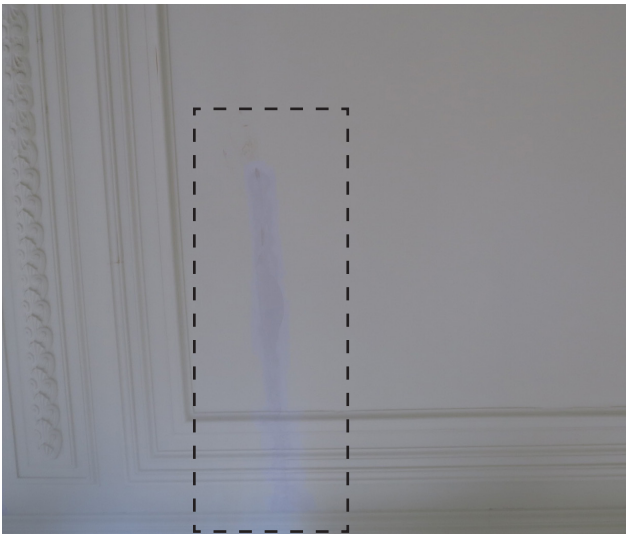
O1 - Traces de reprise de plâtre

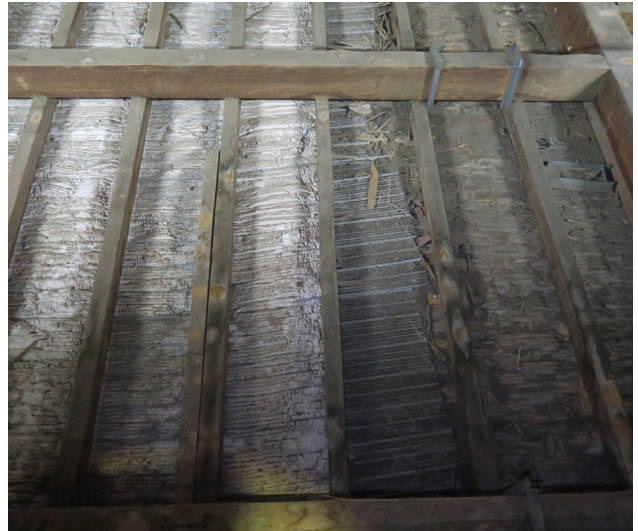
Nergalto de consolidation du canisse

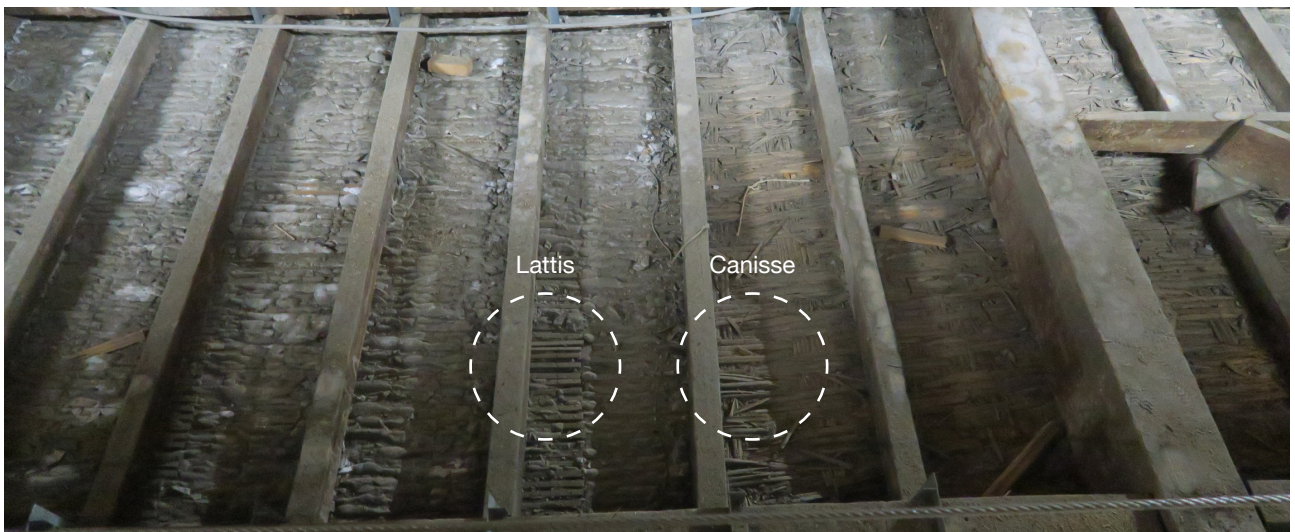
Présence ponctuelle de reprises en lattis-plâtre

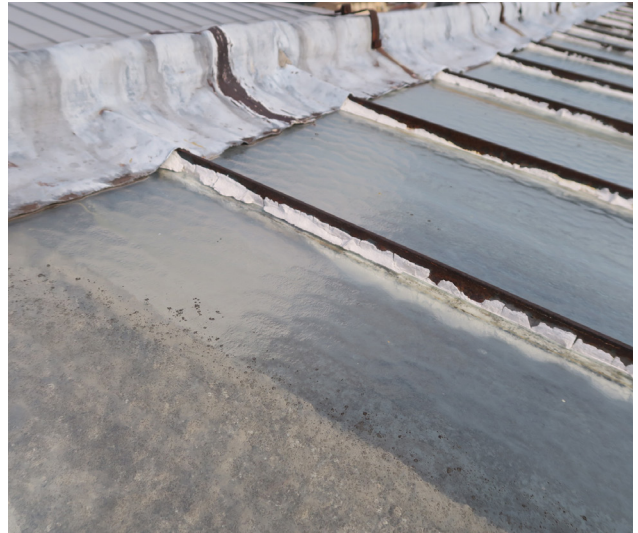
Verrière avec potentielle présence d'amiante dans le mastic

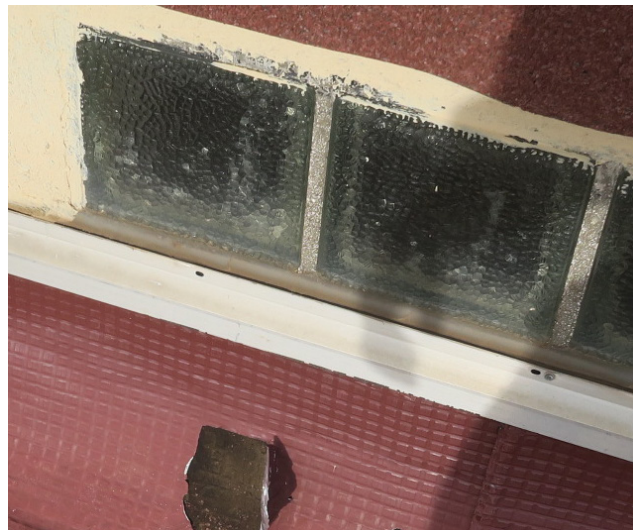
Solin avec joint en silicone fuyard

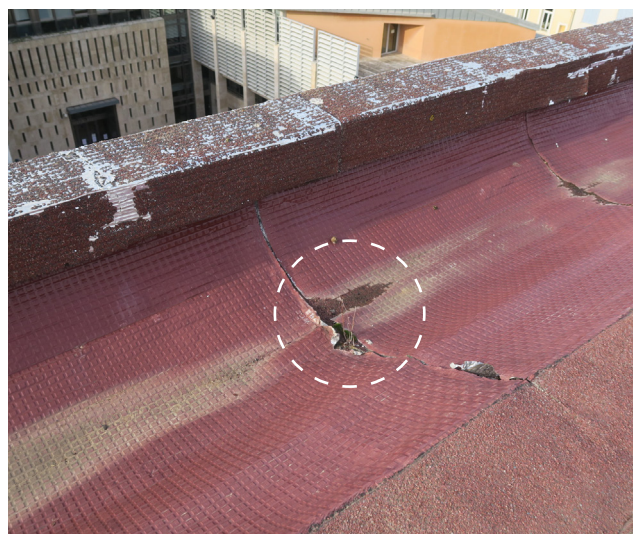
Jonction défailante et présence de végétation

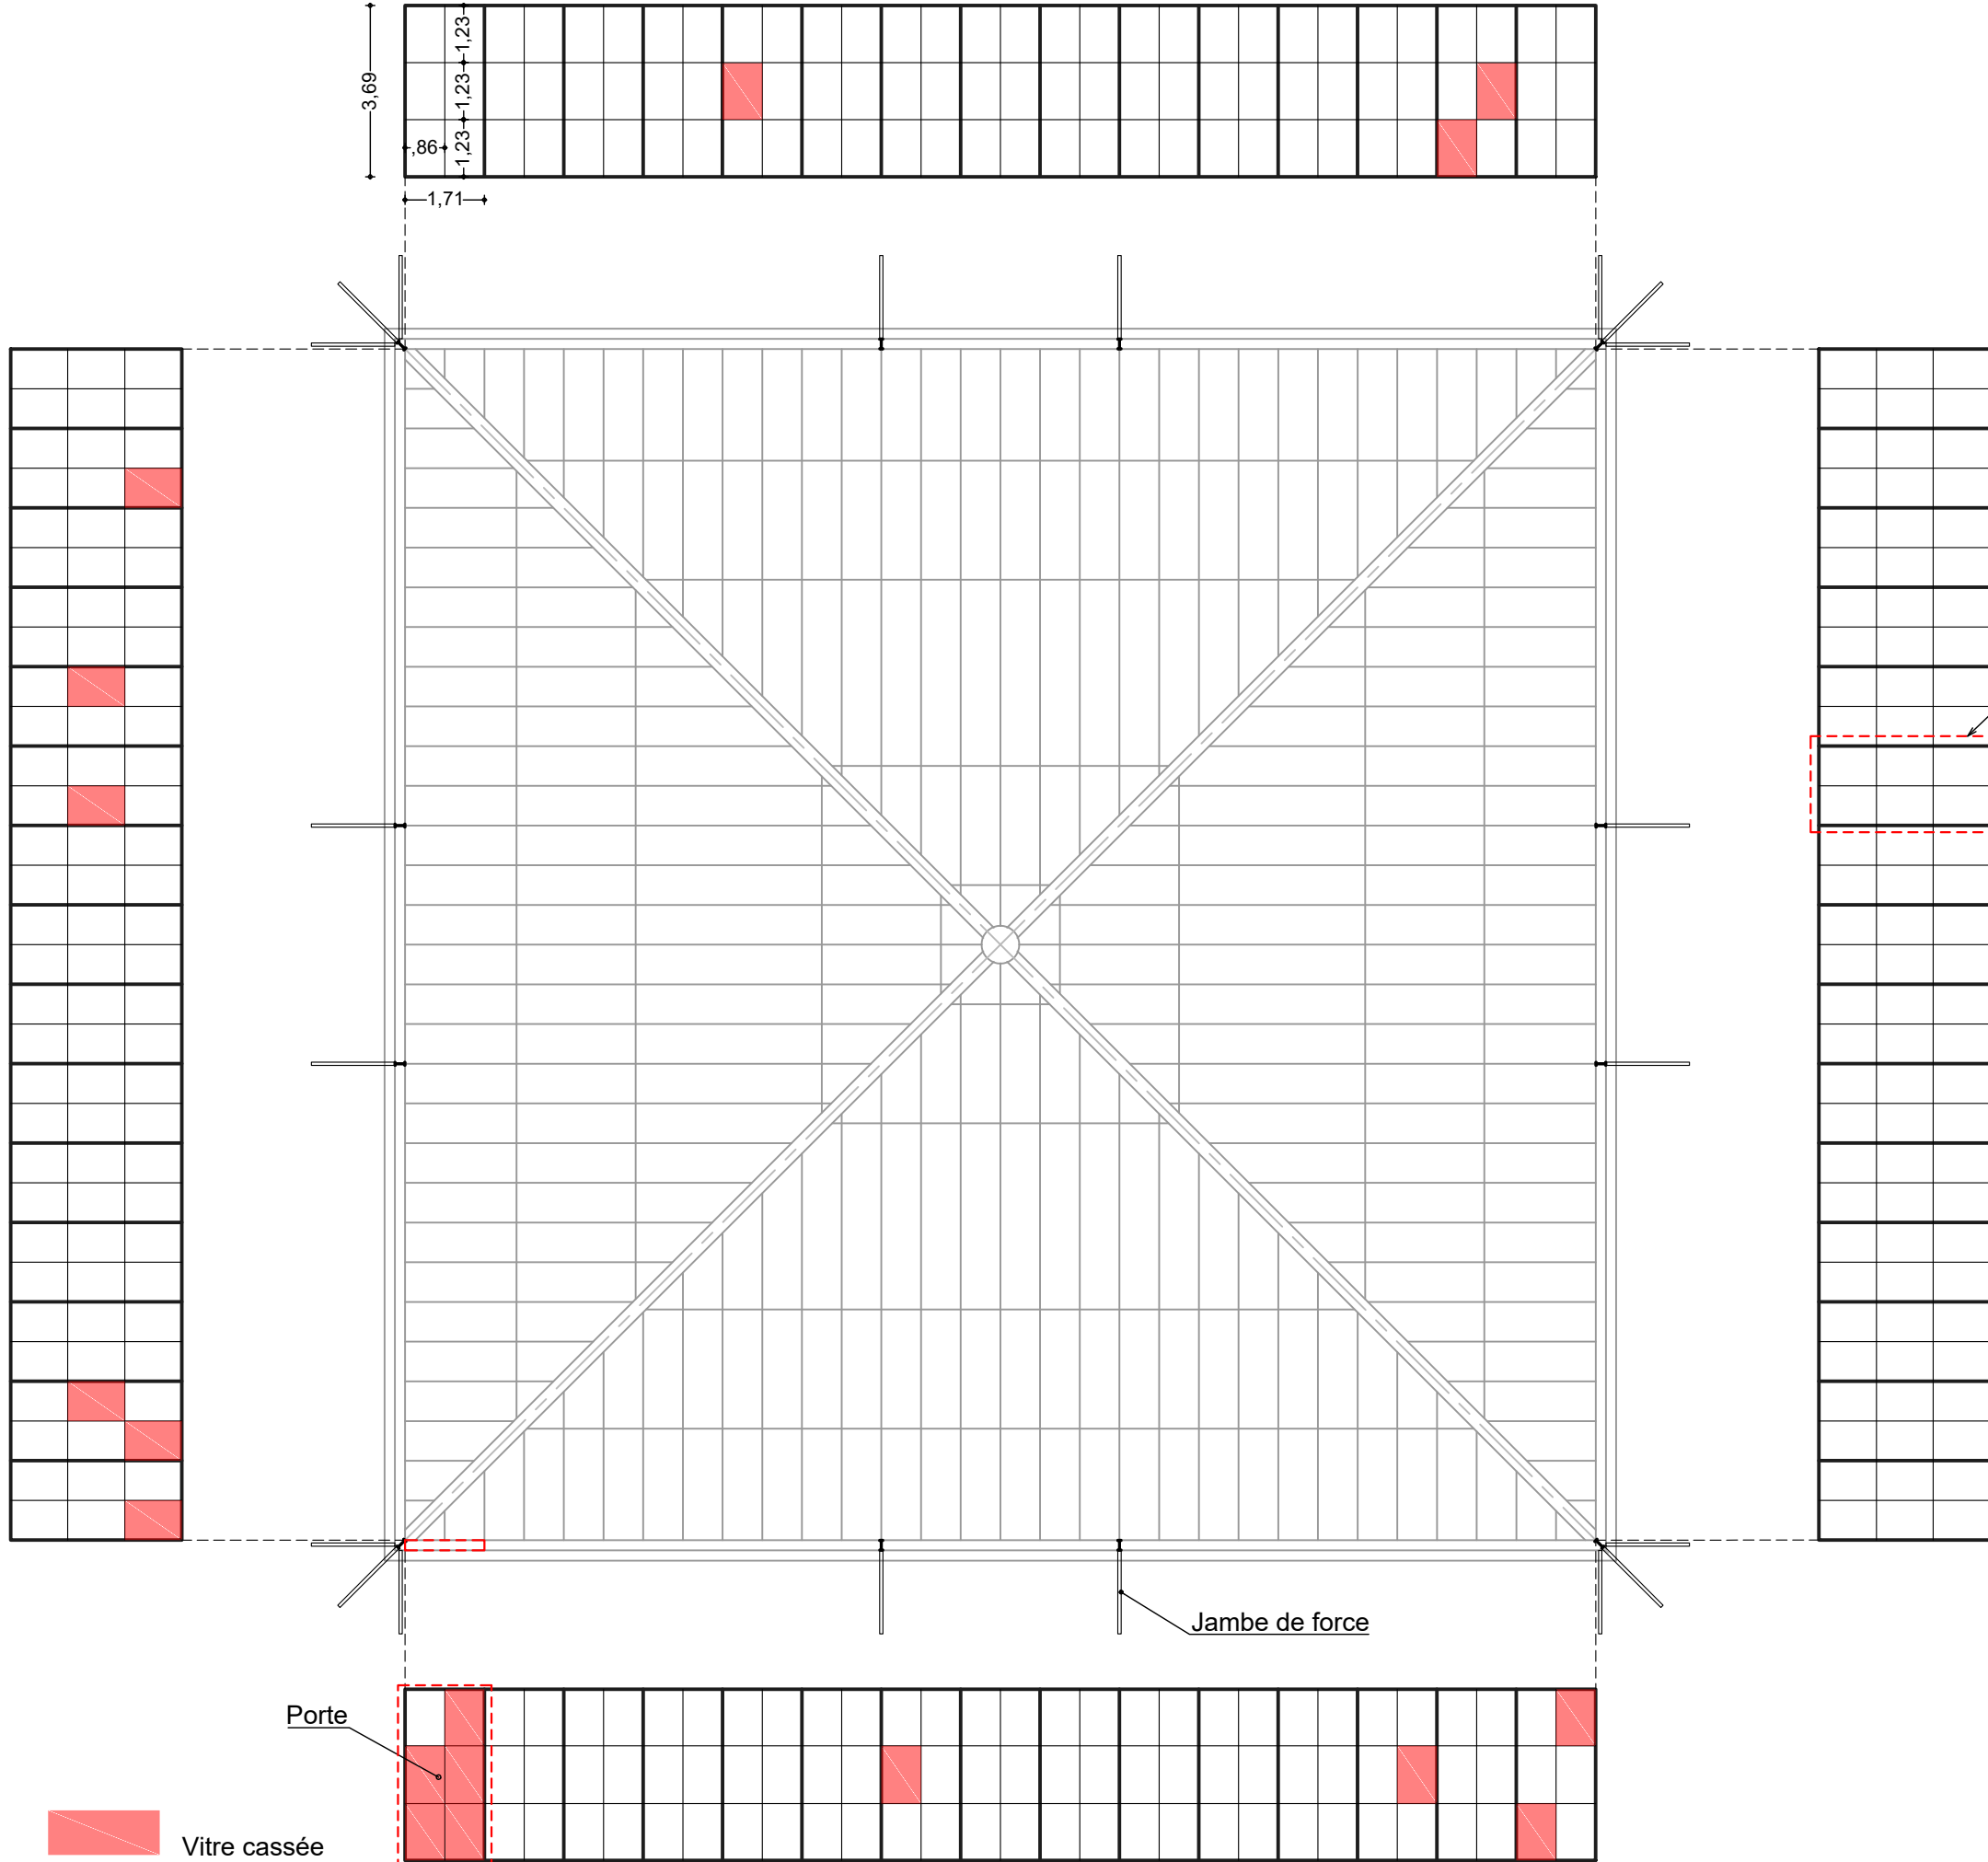
Vitre cassée
