PALAIS DE JUSTICE FORTIA

RESTAURATION DES VITRAUX, TRAVAUX CONSERVATOIRES
SUR LES FENÊTRES DU PALAIS DE JUSTICE FORTIA

MISSION DE MAITRISE D'ŒUVRE

DCE
PIÈCES GRAPHIQUES

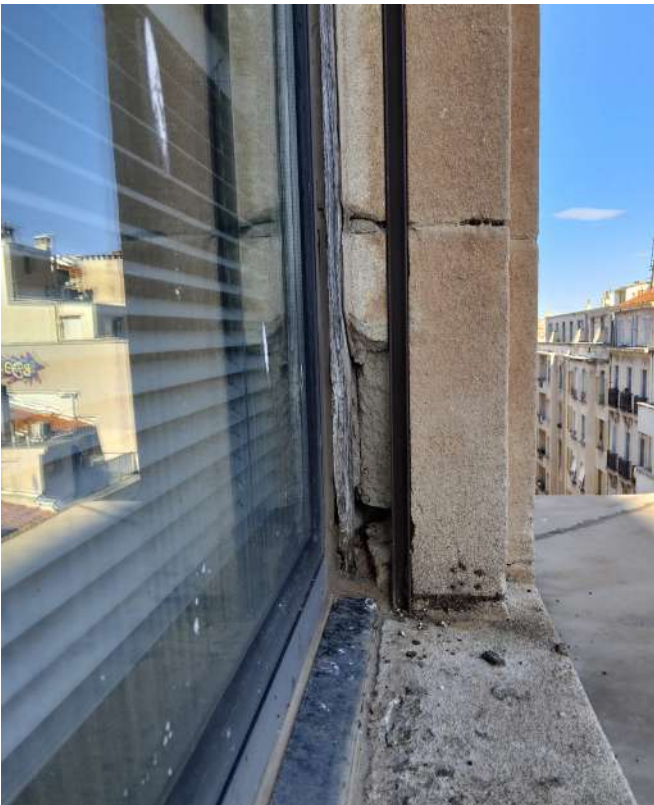
Présence de rail
Cas exceptionnel de dégradation

- Lorsque les tableaux sont équipés de rails métalliques, guidant les anciens rideaux roulants, l'intervention se cantonne à la zone comprise entre le rail et la menuiserie.
- Lorsqu'il n'y a pas de rail, le tableau est à prendre en considération dans son intégralité.

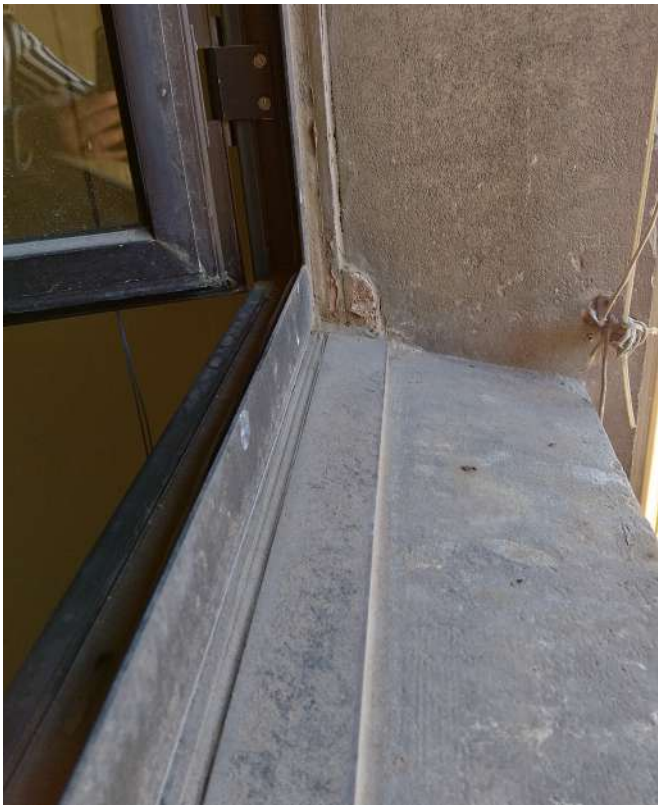
Présence de l'ancien dormant scié
Absence de rail

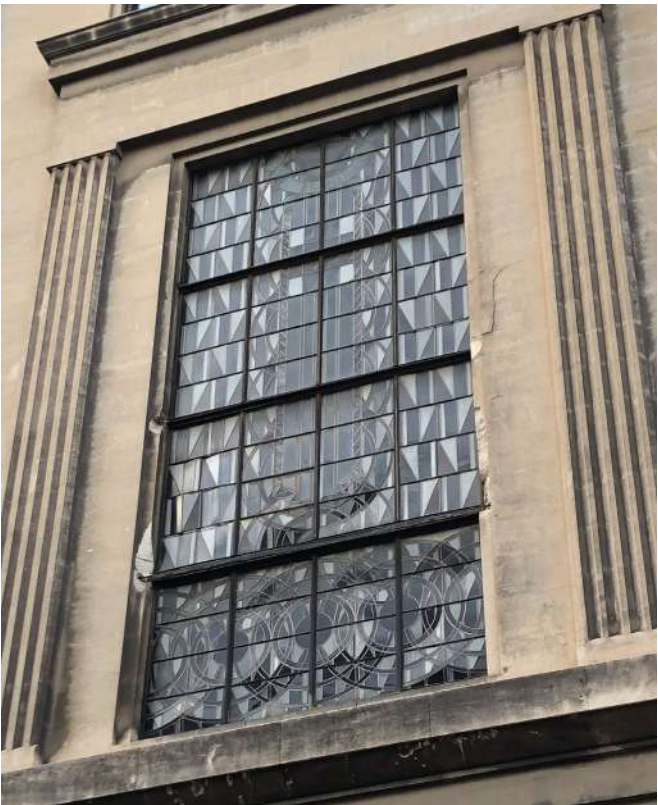
Baie sur rue Pollak

Les plus importantes pathologies se trouvent sur les encadrements des baies équipées de vitraux. Des greffes ou des bouchons seront nécessaires.

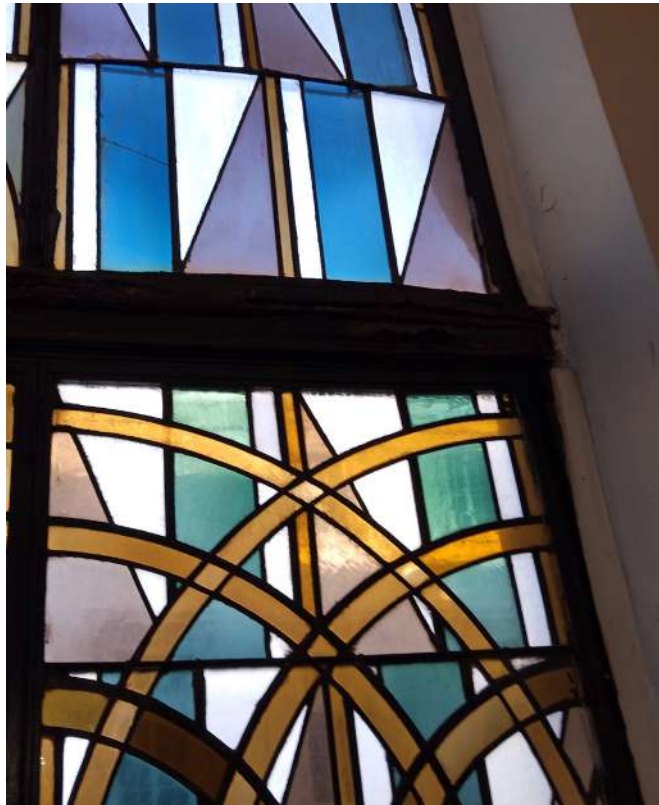
Rares cas de casse

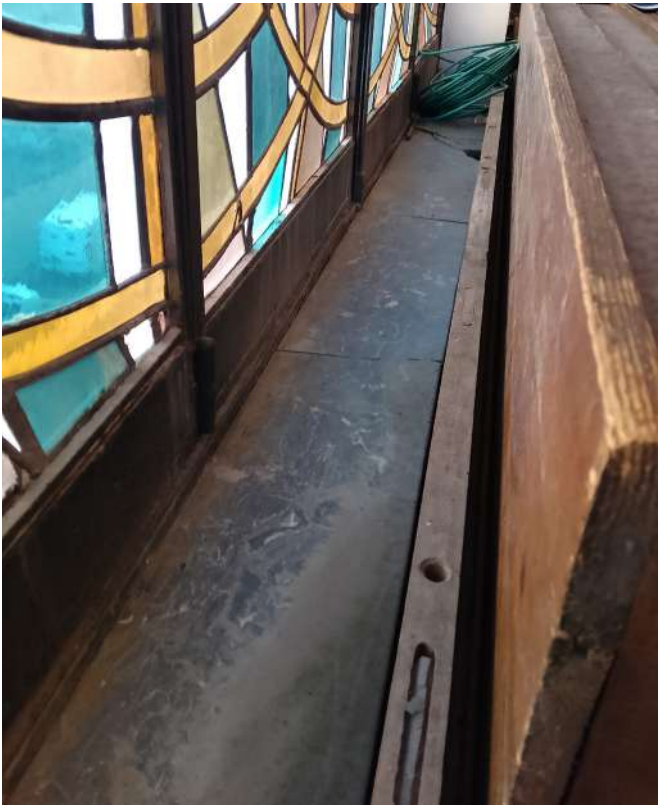
Déformation des baguettes de plomb

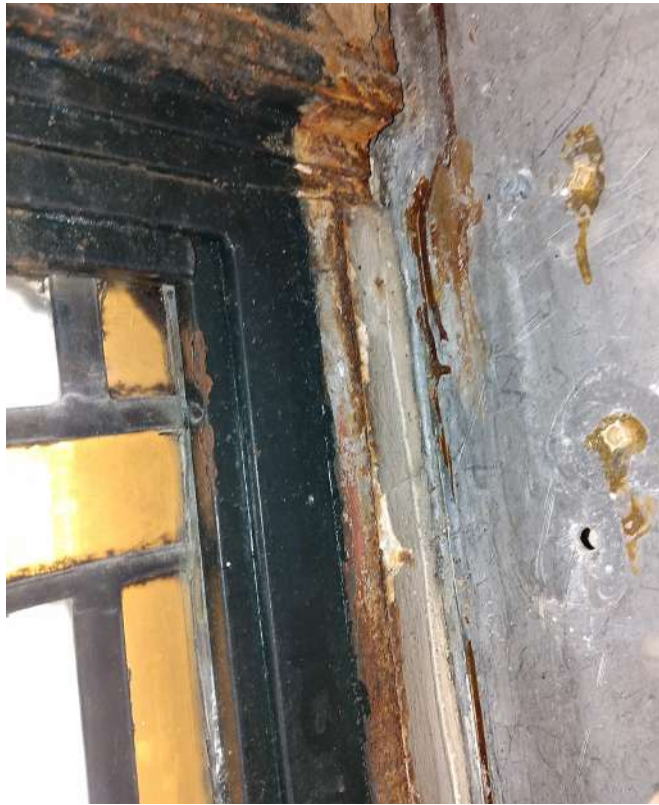
Traverse en remplacement
Ébrasement en marbre fragile à laisser en place

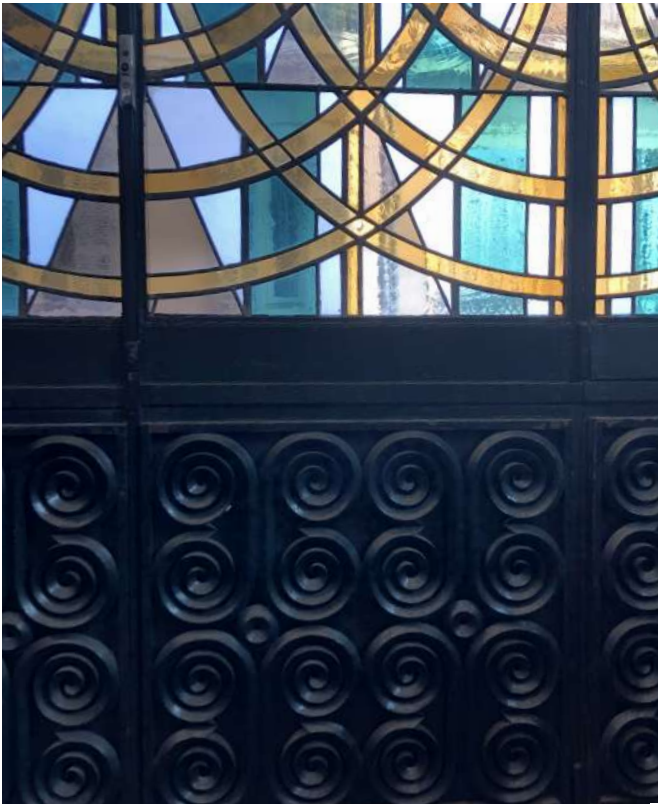
Partie basse des ouvrants en ferronnerie
