PALAIS DE JUSTICE FORTIA

RESTAURATION DES VITRAUX, TRAVAUX CONSERVATOIRES
SUR LES FENÊTRES DU PALAIS DE JUSTICE FORTIA

Octobre 2025

DCE
RAPPORT DE PRÉSENTATION

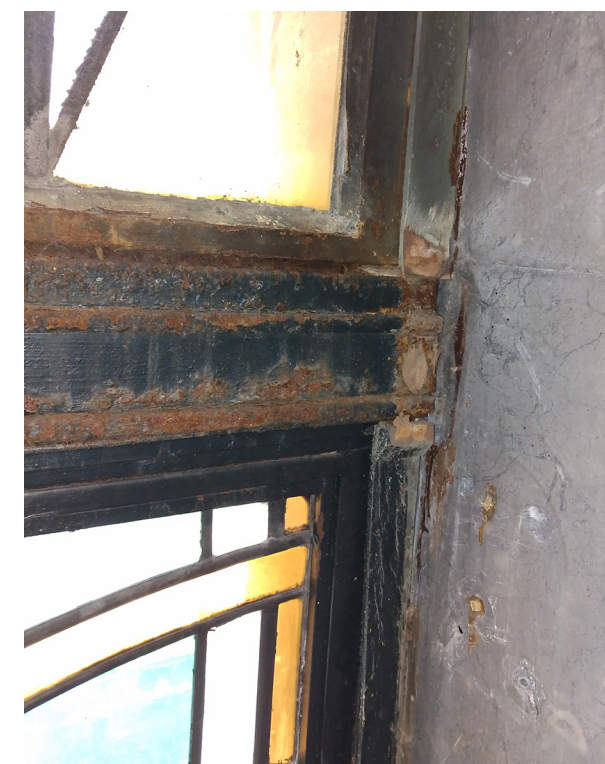
Différentes étapes seront nécessaires à la restauration des verrières dont les structures métalliques (montants, traverses et cadres ouvrants) sont extrêmement corrodées.

Structures métalliques corrodées

Le remplacement des éléments trop abîmés ou manquants et des éventuels rajouts structurels sous les capotages existants, des capotages, de certaines vergettes, parecloes, montants et traverses est préconisé.

- Démontages des assemblages boulonnés ou soudés.
- Décapage mécanique par abrasion. La technique la plus adaptées sera utilisée afin de ne pas altérer les éléments mais déposer la rouille, les saletés, les traces de vernis et de peinture. Une intervention spécialisée sera nécessaire en cas de présence de peinture au plomb.
- Traitement de la rouille : purge, convertisseur de rouille ou cataphorèse : technique particulièrement efficace pour lutter contre la corrosion, procédant par immersion de la pièce métallique dans un bain de peinture hydrosoluble parcourue par un courant électrique.
- Reprise des déformations des éléments constitutifs et des pas de vis.
- Élimination des éventuels couples galvaniques, si possible, avec des couches de résilients ou isolants.
- Remontage des éléments de structure.
- Révision et remplacement éventuel des organes de rotation défectueux.

- Passivation artificielle : apport d'un film permettant le ralentissement de la vitesse de corrosion des métaux en réduisant la réactivité des métaux. Nous ne pouvons pas dans ce cas compter sur la passivation naturelle des métaux.
- Métallisation : projection thermique, via un arc électrique d'un alliage aluminium / zinc pour une protection maximale des les pièces pouvant être déposées et neuves.
- Finition : peinture spécial métal ou revêtement en poudre (sans solvant) de type thermolaquage.
- Mise en œuvre de couvre-joint bois sur le pourtour de la baie.

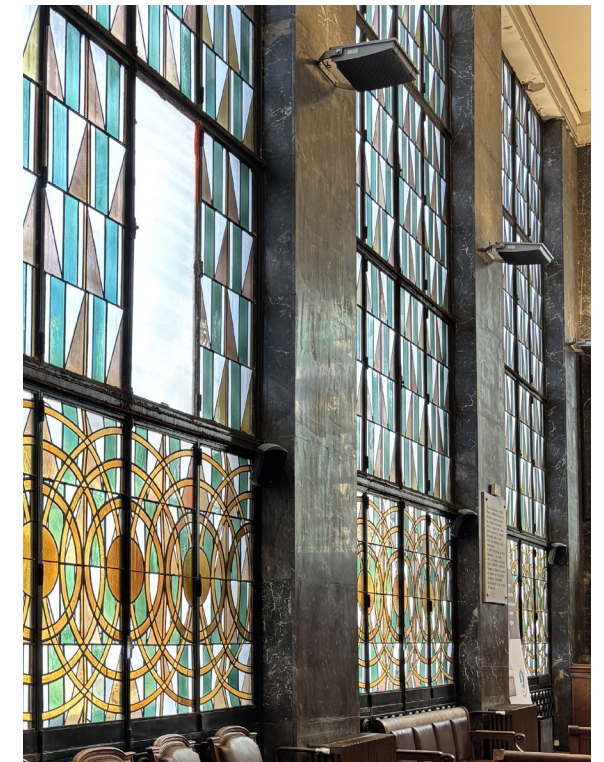
Pilastres de marbre nécessitant la plus grande précaution au moment de la dépose et de la repose des éléments

Une attention particulière sera donnée aux ébrasements intérieurs revêtus de marbre.

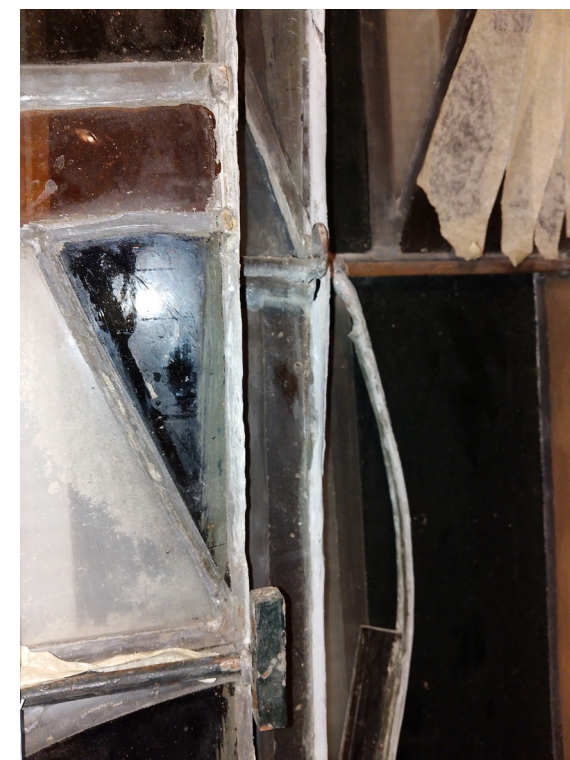
Éléments de panneaux déposés et stockés sur place

Les panneaux déposés seront amenés en atelier pour être restaurés.

Remplacement des verres absents et collages des verres cassées.
Réintégration des panneaux désolidarisés.

Nettoyage et ressertissage au moyen de baguette neuves de plomb des éléments et masticage.
Réfection des attaches.
Repose des panneaux et calfeutrement au mastic.

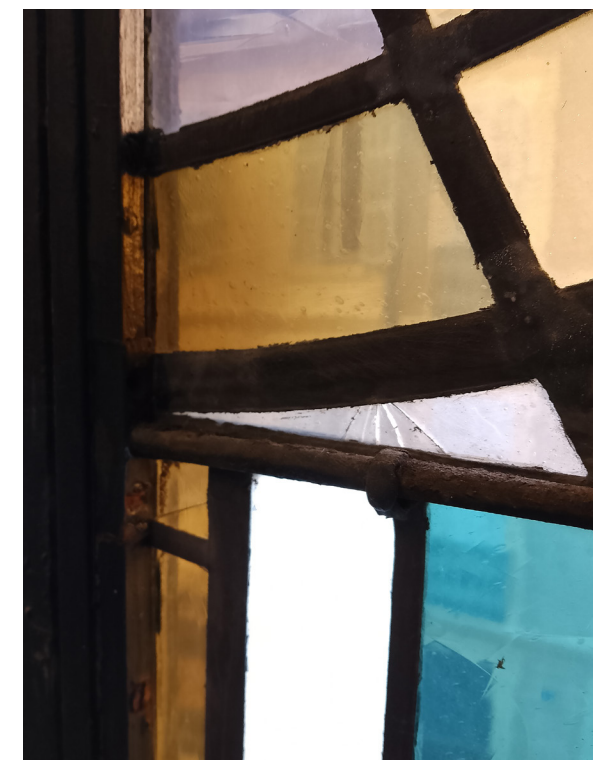
Attache soudée

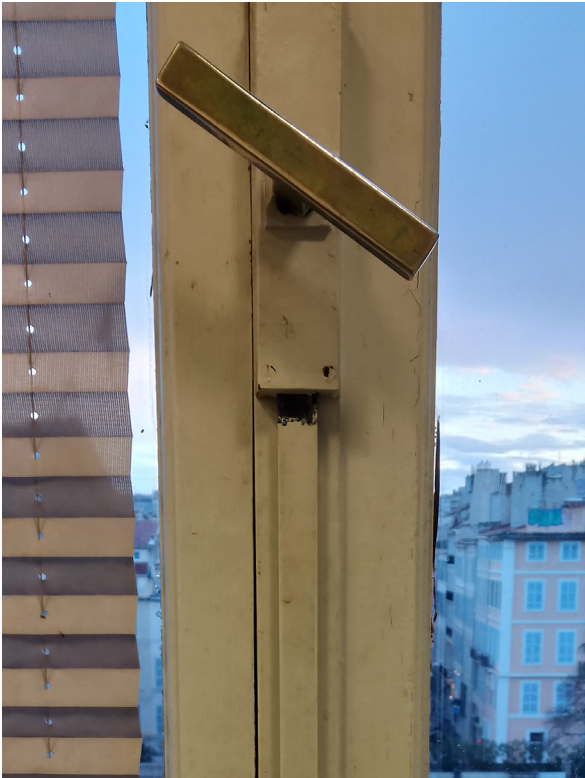
Crémone partiellement peinte

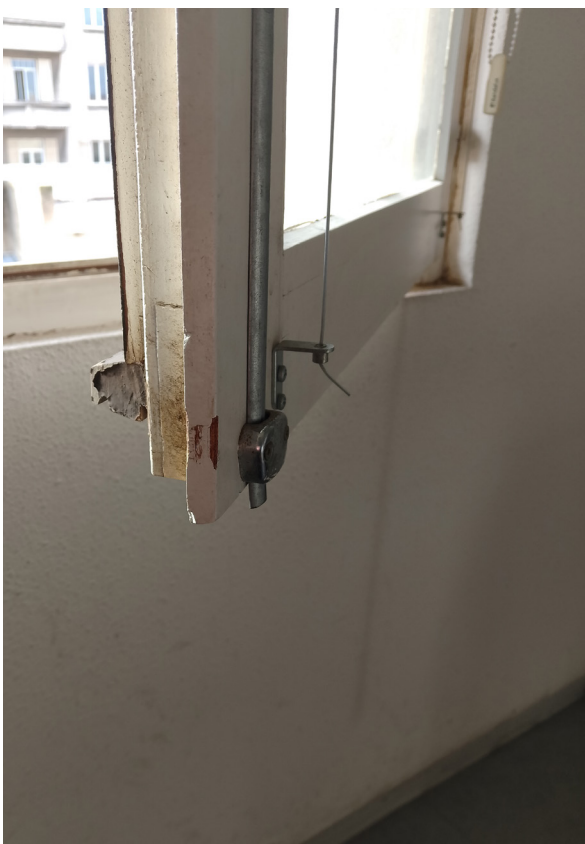
Les menuiseries du dernier niveau y compris sur cour seront remplacées. Peu patrimoniales puisque correspondant à des percements ultérieurs, de plus, leur facture n'est pas qualitative.

Châssis mis en œuvre, niveau 5; années 80

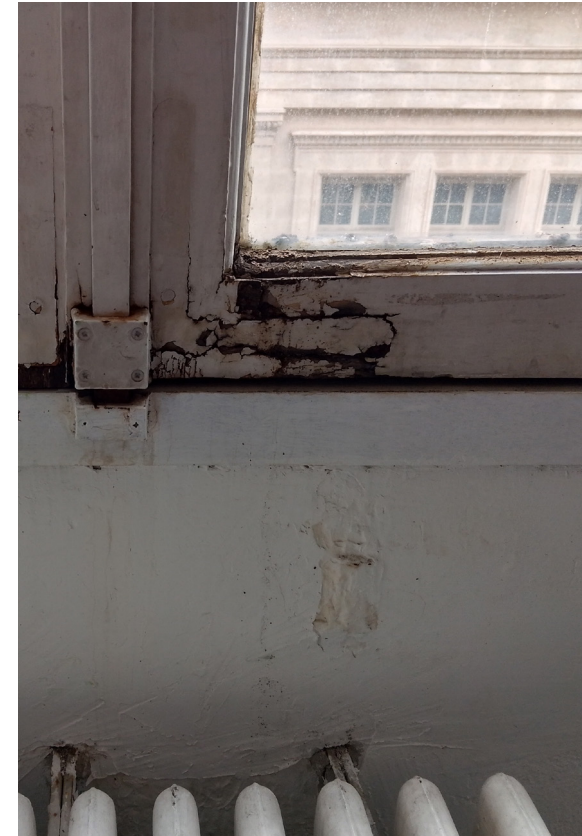
Menuiserie à remplacer

Les menuiseries qui sont difficilement restaurables, celles en métal et celles qui ont déjà été remplacées tout ou partie, feront l'objet de remplacement au modèle.
Ces nouvelles menuiseries bois feront l'objet d'un dessin au plus proche du modèle existant dans ses proportions et essence.
Elles seront cependant adaptées afin d'accueillir un verre en double vitrage qui permettra d'améliorer le confort thermique.

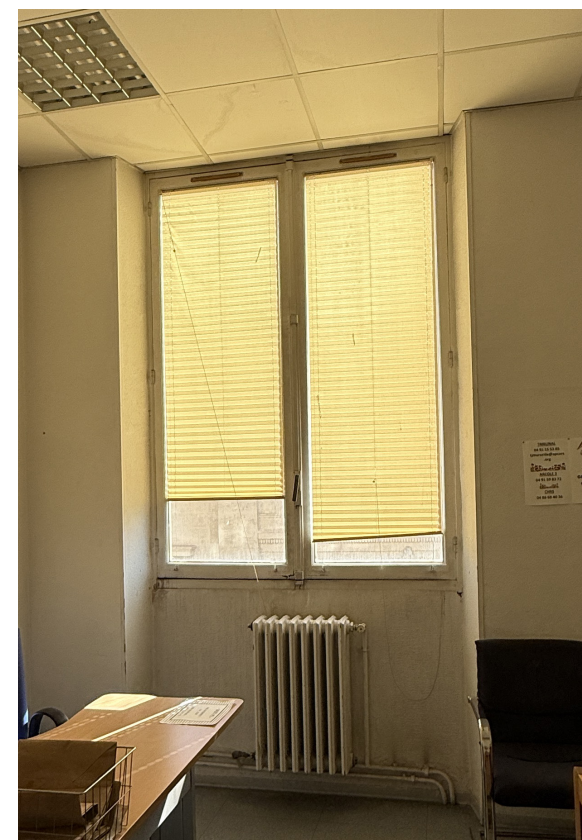
Imposte à dégager

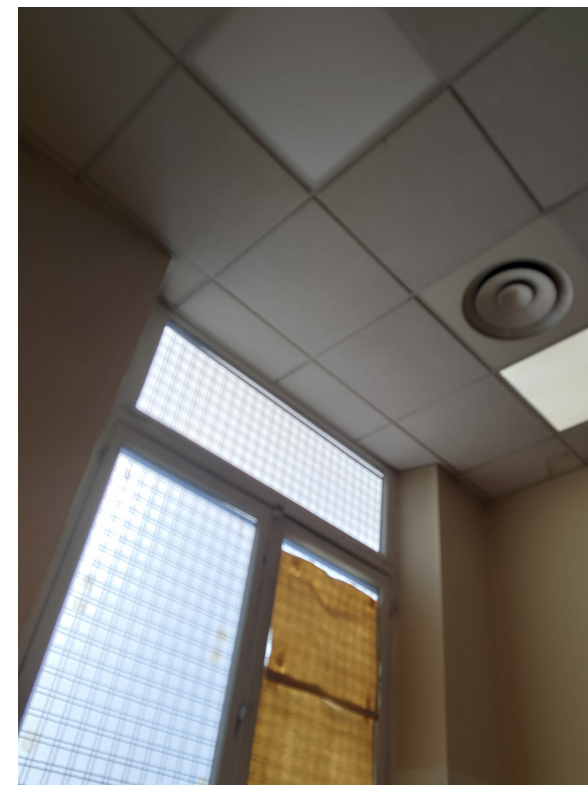
Faux plafond sur châssis

Le dégagement des châssis en cas de présence de faux plafond ainsi que la repose de la partie de 'concernée est à prévoir en l'absence de travaux programmés sur les pièces.

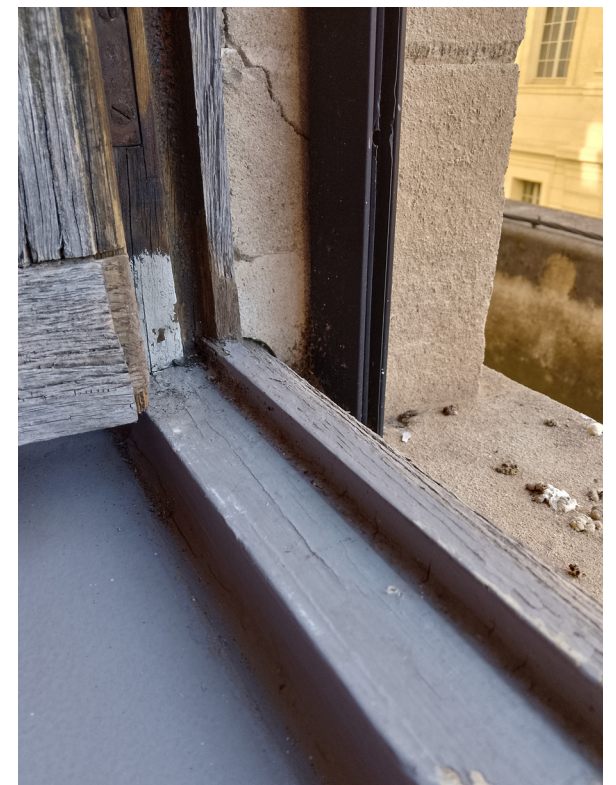
Quelques cas de tableaux altérés

Les tableaux en enduit ou en pierre seront restaurés au moyen de ragréages des parties manquantes d'enduit ou de pierre et de collage des parties fissurées.

Lorsque les lacunes sont plus importantes, des bouchons de pierre formant greffes seront mis en œuvre. Ces interventions seront essentiellement concentrées autour des verrières.

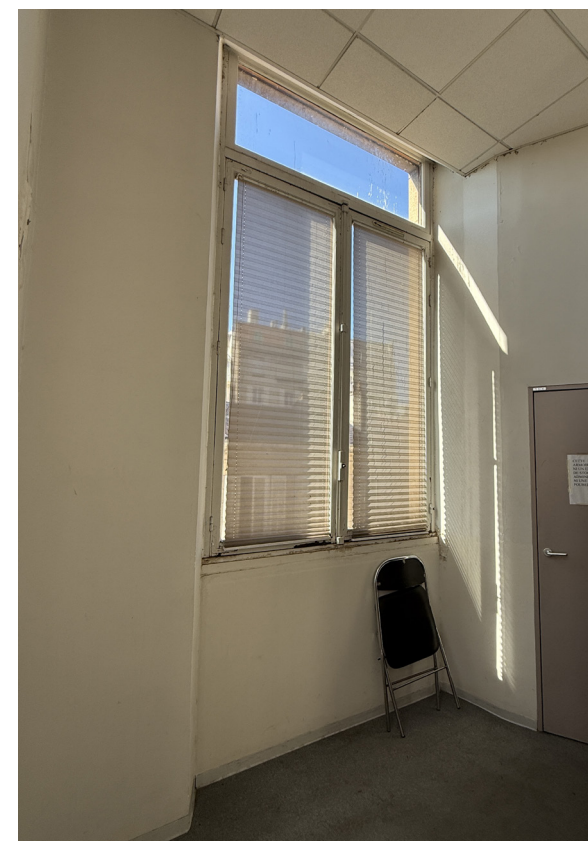
Ébrasement intérieurs

La reprise des ébrasements intérieurs en plâtre et peinture à l'issue de la pose ou de la restauration des menuiseries.

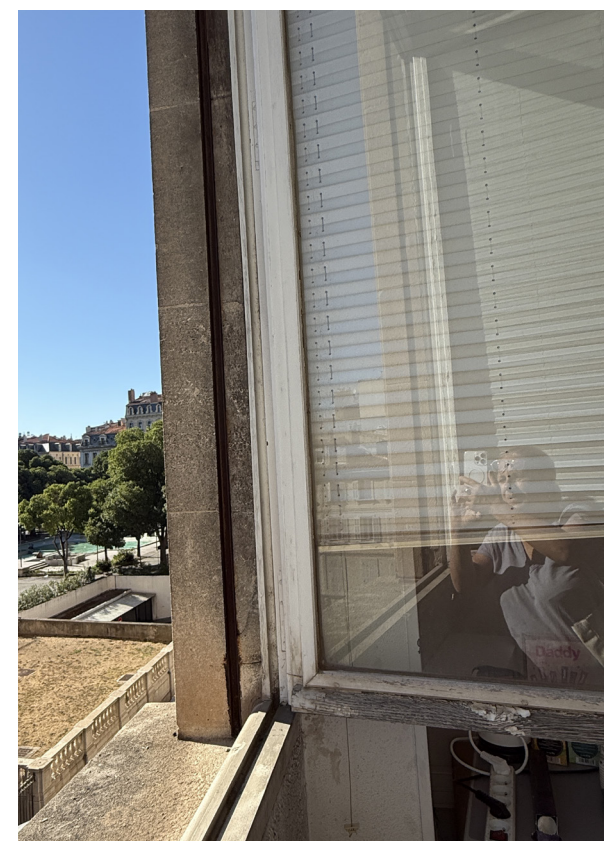
Les jets d'eau des dormants étant d'une part très altérés et d'autre part très exposés aux intempéries du fait du dimensionnement des jets d'eau ds ouvrants, pourront être recouvert de feuille de zinc. Cela pourra également permettre de parer aux infiltrations.

Appui et tableau

Selon les cas, un ragréage ou traitement surfacique sera nécessaire pour maintenir une étanchéité et une pente.
