Rapport de mission de repérage des matériaux et produits contenant de l'amiante avant la réalisation de travaux

INSPE - BATIMENT 6 - MORNE TARTENSON

REF : 2025-0194	Numéro de dossier :	2025-0194-RAT
	Date du repérage :	14/04/2025
	Fait à DUCOS, le 04/06/2025	
	Par : Jean-Yves JAGLOVSKY	
Ce document comporte 217 pages annexes comprises et ne peut être reproduit que dans son intégralité.

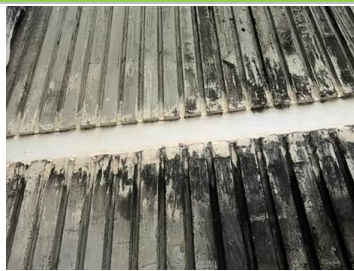
P243	Peinture + Enduit	INSPE - Bâtiment 6 - Pignon 1 - R+3 - Mur relief	Présence d'amiante (Après analyse en laboratoire)

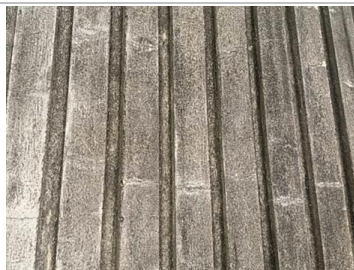
P246	Peinture + Enduit	INSPE - Bâtiment 6 - R+3 - Escalier1 - Mur	Présence d'amiante (Après analyse en laboratoire)

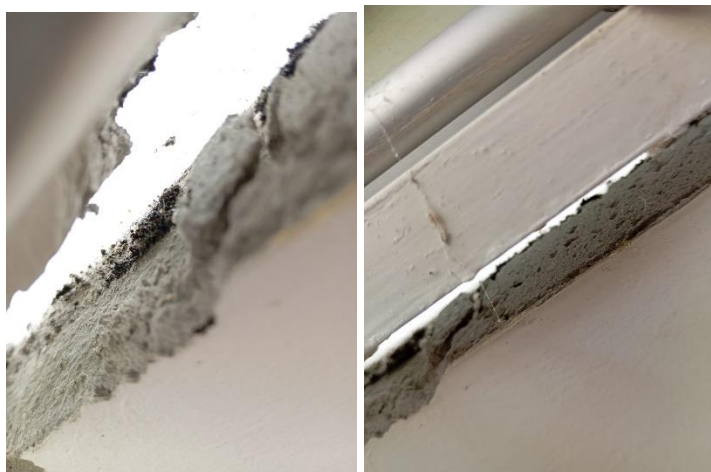
ILLUSTRATION - SONDAGES 257 à 260 - BETON BRUT SOUS MENUISERIES (absence d'enduit de lissage amianté)

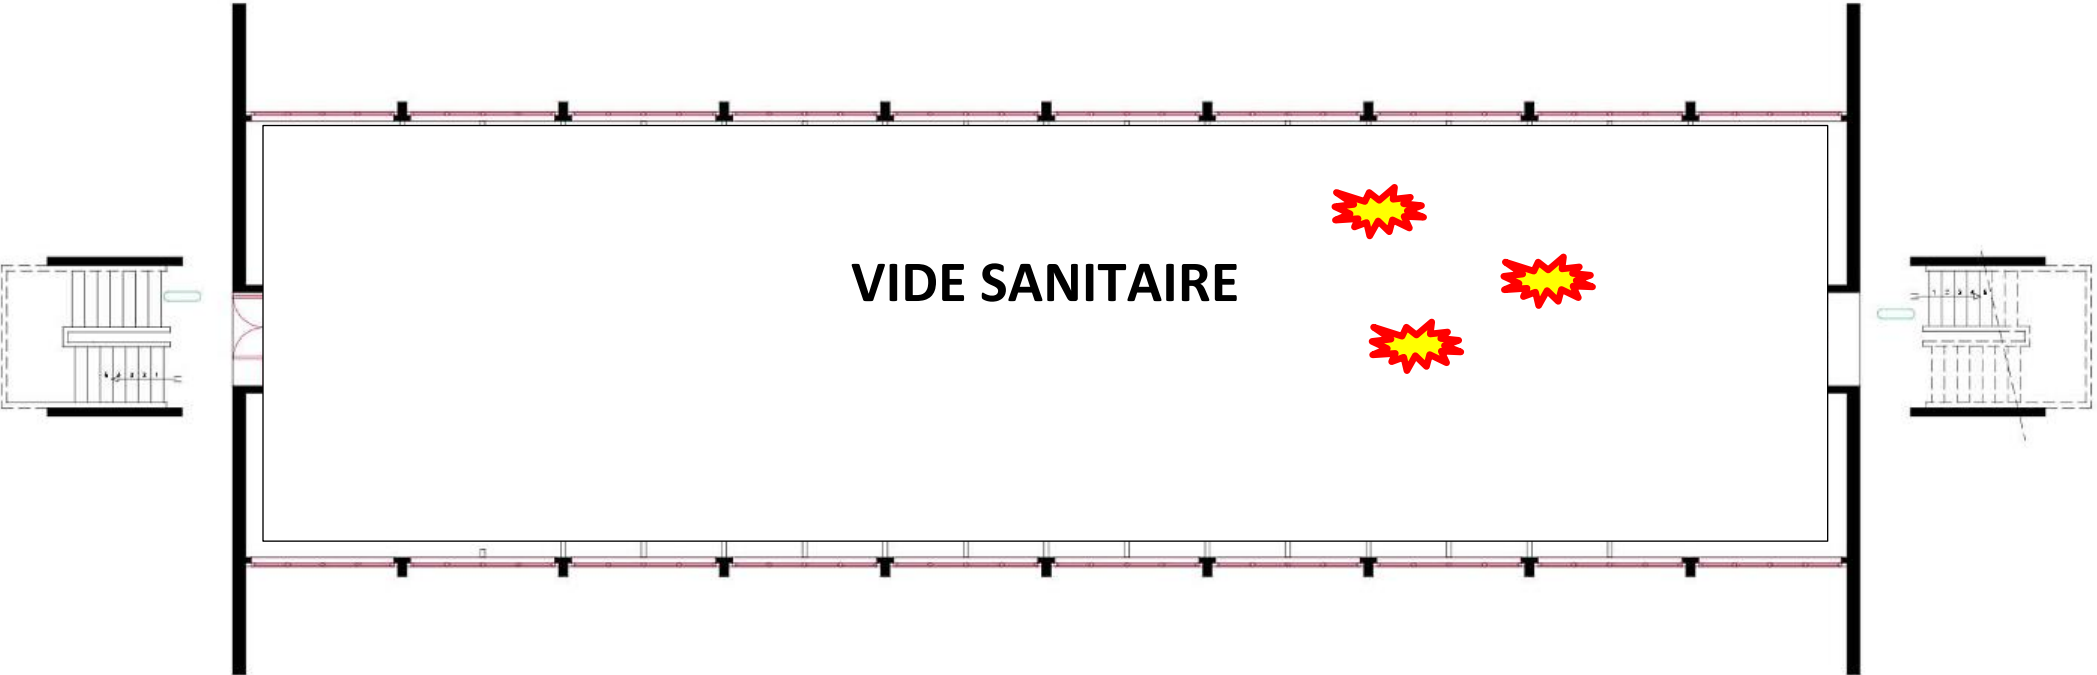
ZPSO	LEGEDNE
Z63 - INSPE - Bâtiment 6 - Vide-sanitaire - Conduit en amiante ciment

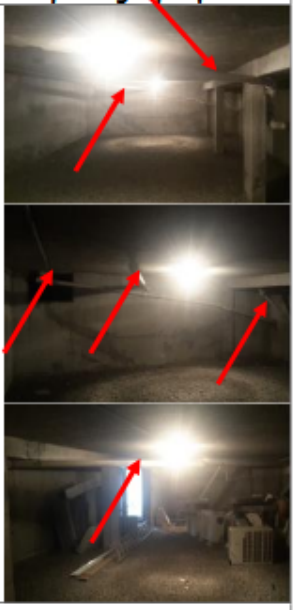
Matériau	Localisation du prélèvement ou du matériau	Nature description	Présence d'amiante	Observations	Référence cartographique et photographique
Matériaux dur	Vide sanitaire	Tuyaux en amiante ciment	Amiante détecté	Ne pas émettre d'actions susceptibles de libérer des fibres par mouvements d'air, chocs ou vibration A déposer avant tout travaux de réhabilitation
