## Pré-Rapport de mission de repérage des matériaux et produits contenant de l'amiante avant réalisation de travaux

Numéro de rapport	UNIVERSITE PARIS SACLAY 89784 20.05.21 A
Propriétaire	UNIVERSITE PARIS SACLAY
Donneur d'ordre	UNIVERSITE PARIS SACLAY
Adresse de l'immeuble	Bâtiment 200 205 rue André Ampère 91400 ORSAY
Bâtiment ou installation	Bâtiment
Date de permis de construire	Non communiquée – Antérieur au 01/01/1997
Date de construction	Non communiquée – Antérieur au 01/07/1997
La ou le(s) date(s) d'exécution du repérage	27/04/2021
Date d'émission du rapport de repérage	21/07/2023
Référence du programme de travaux défini par le donneur d'ordre	Non communiquée

Dénomination :	Bâtiment 200
Adresse complète :	205 rue André Ampère 91400 ORSAY
Référence Cadastre :	Non communiquée

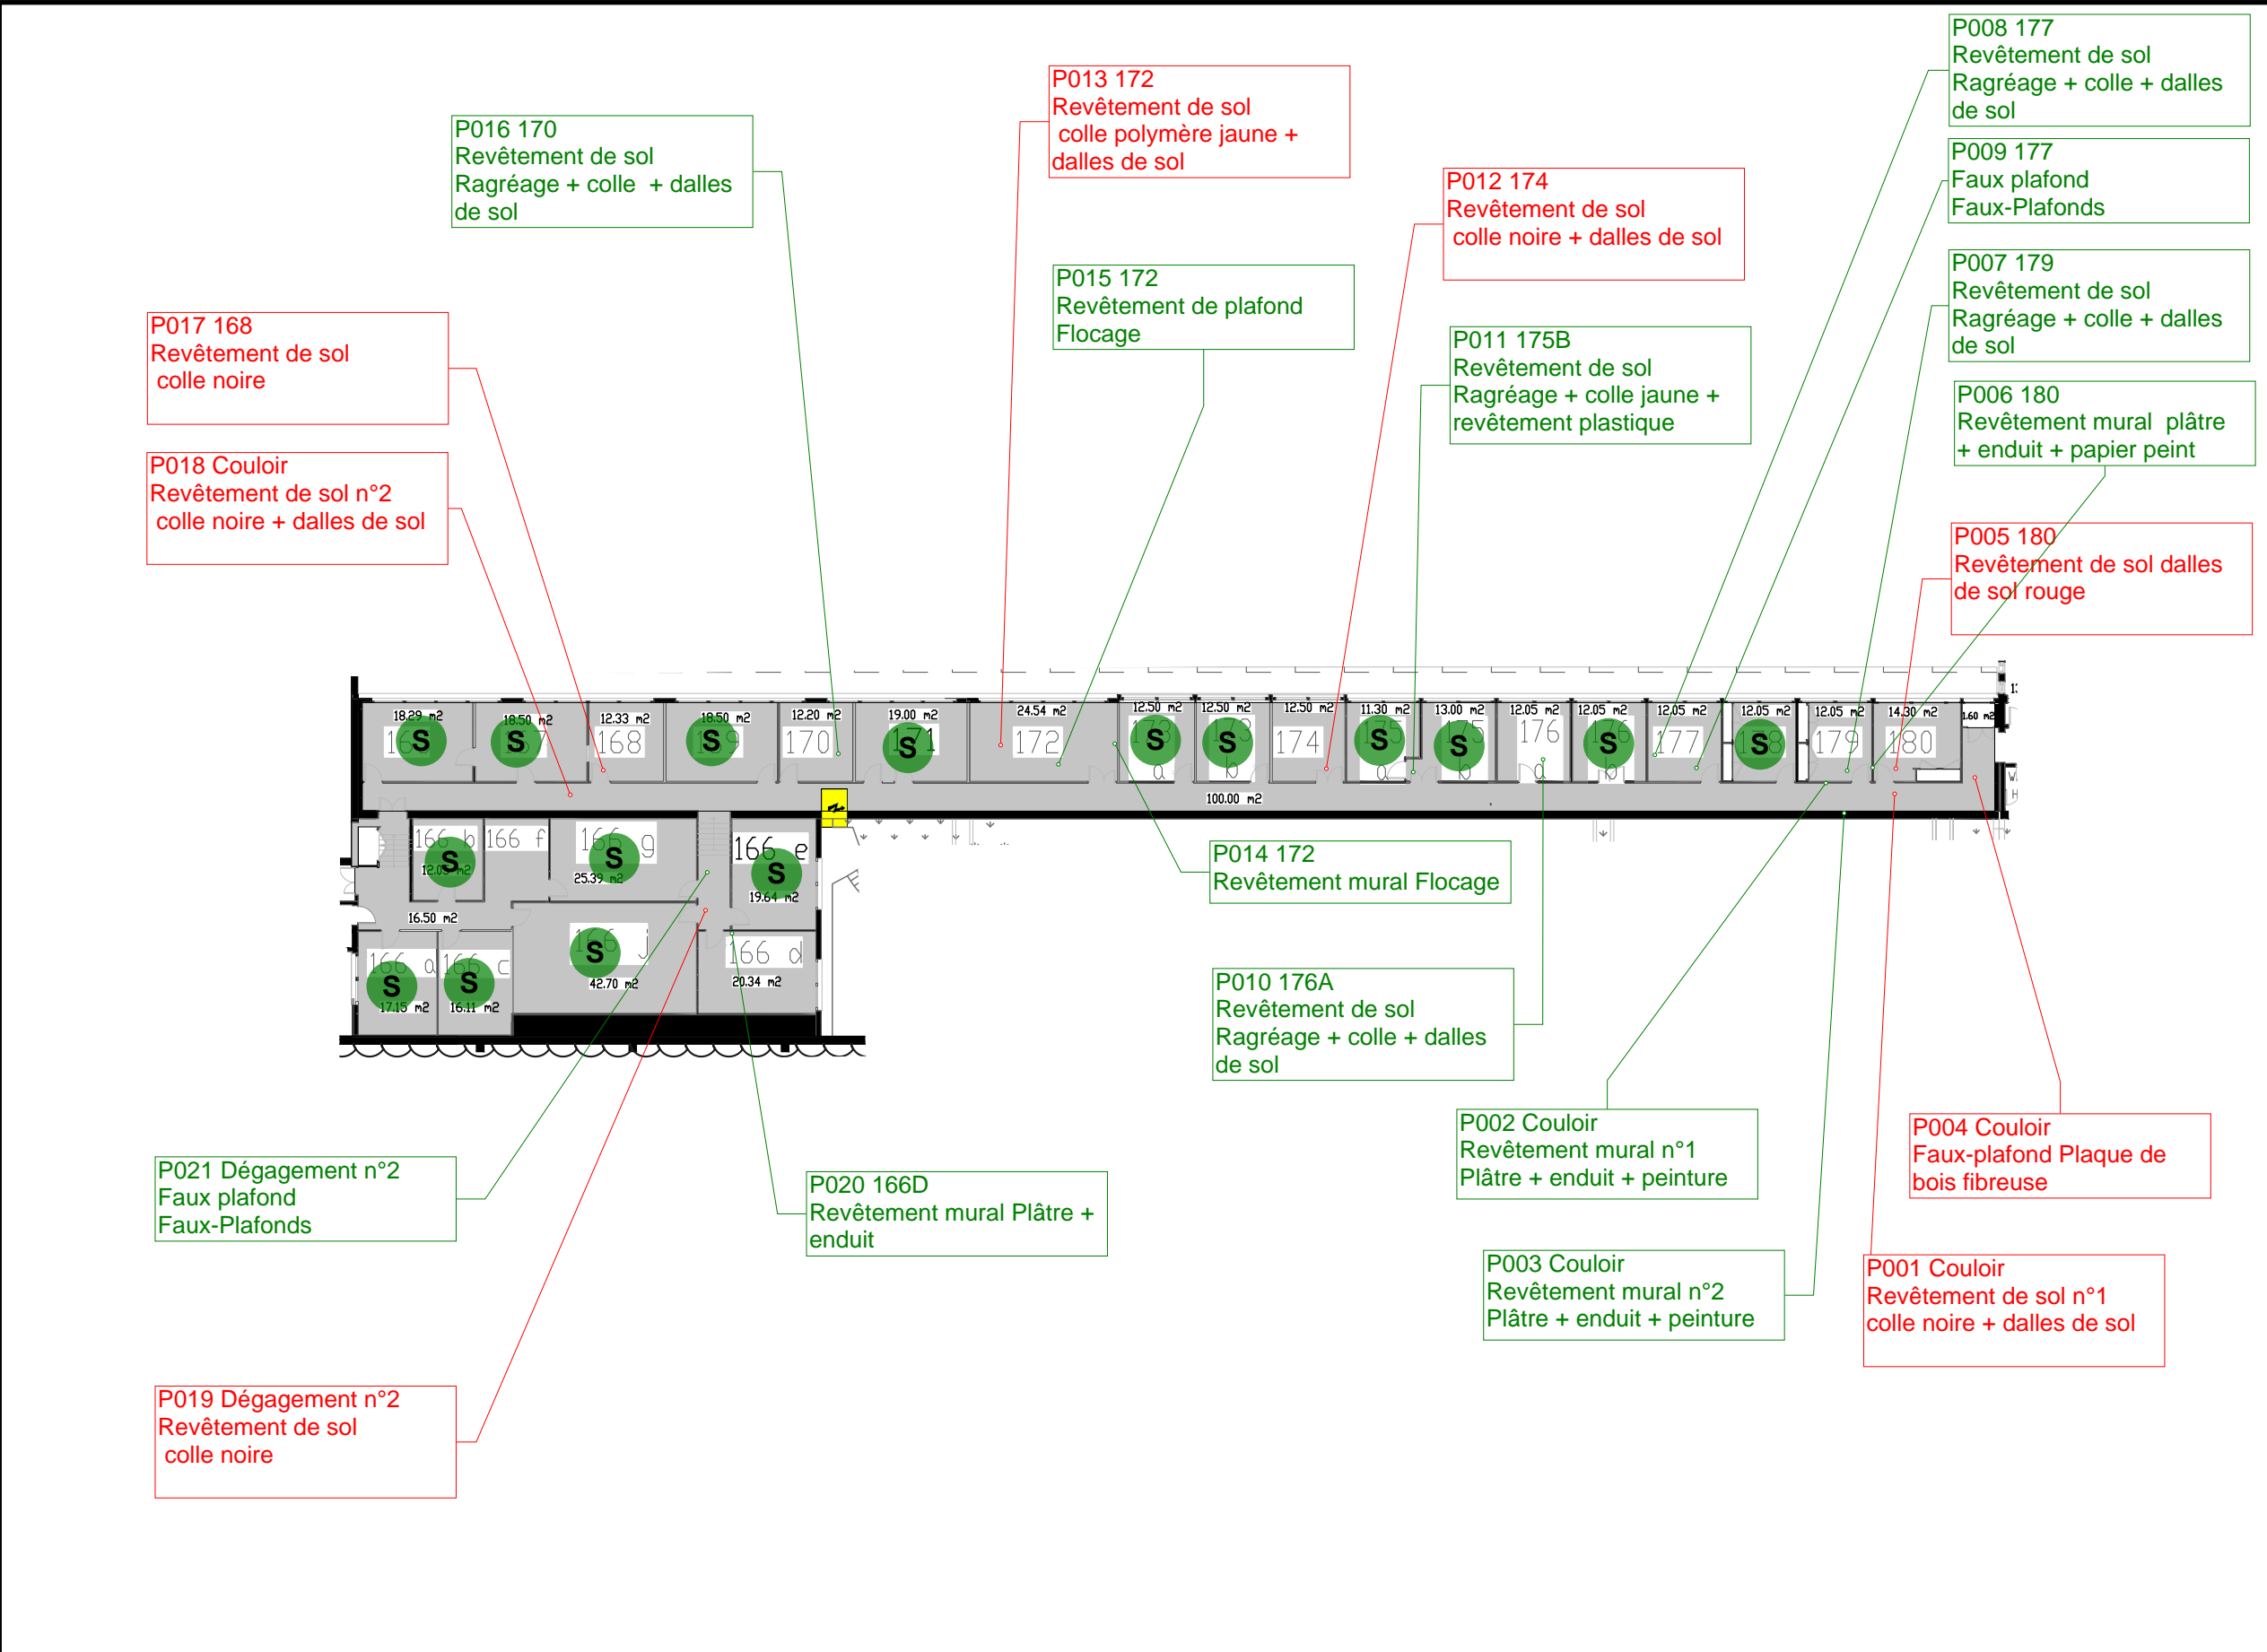
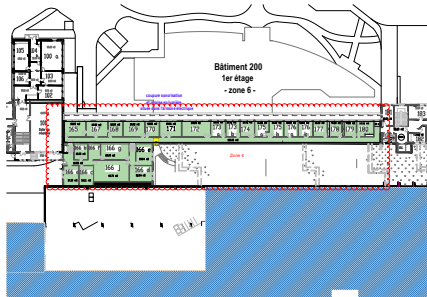
PLANCHE N°	1	11
INDICE N°	001

Colle bitumineuse  
noire sous dalle de sol

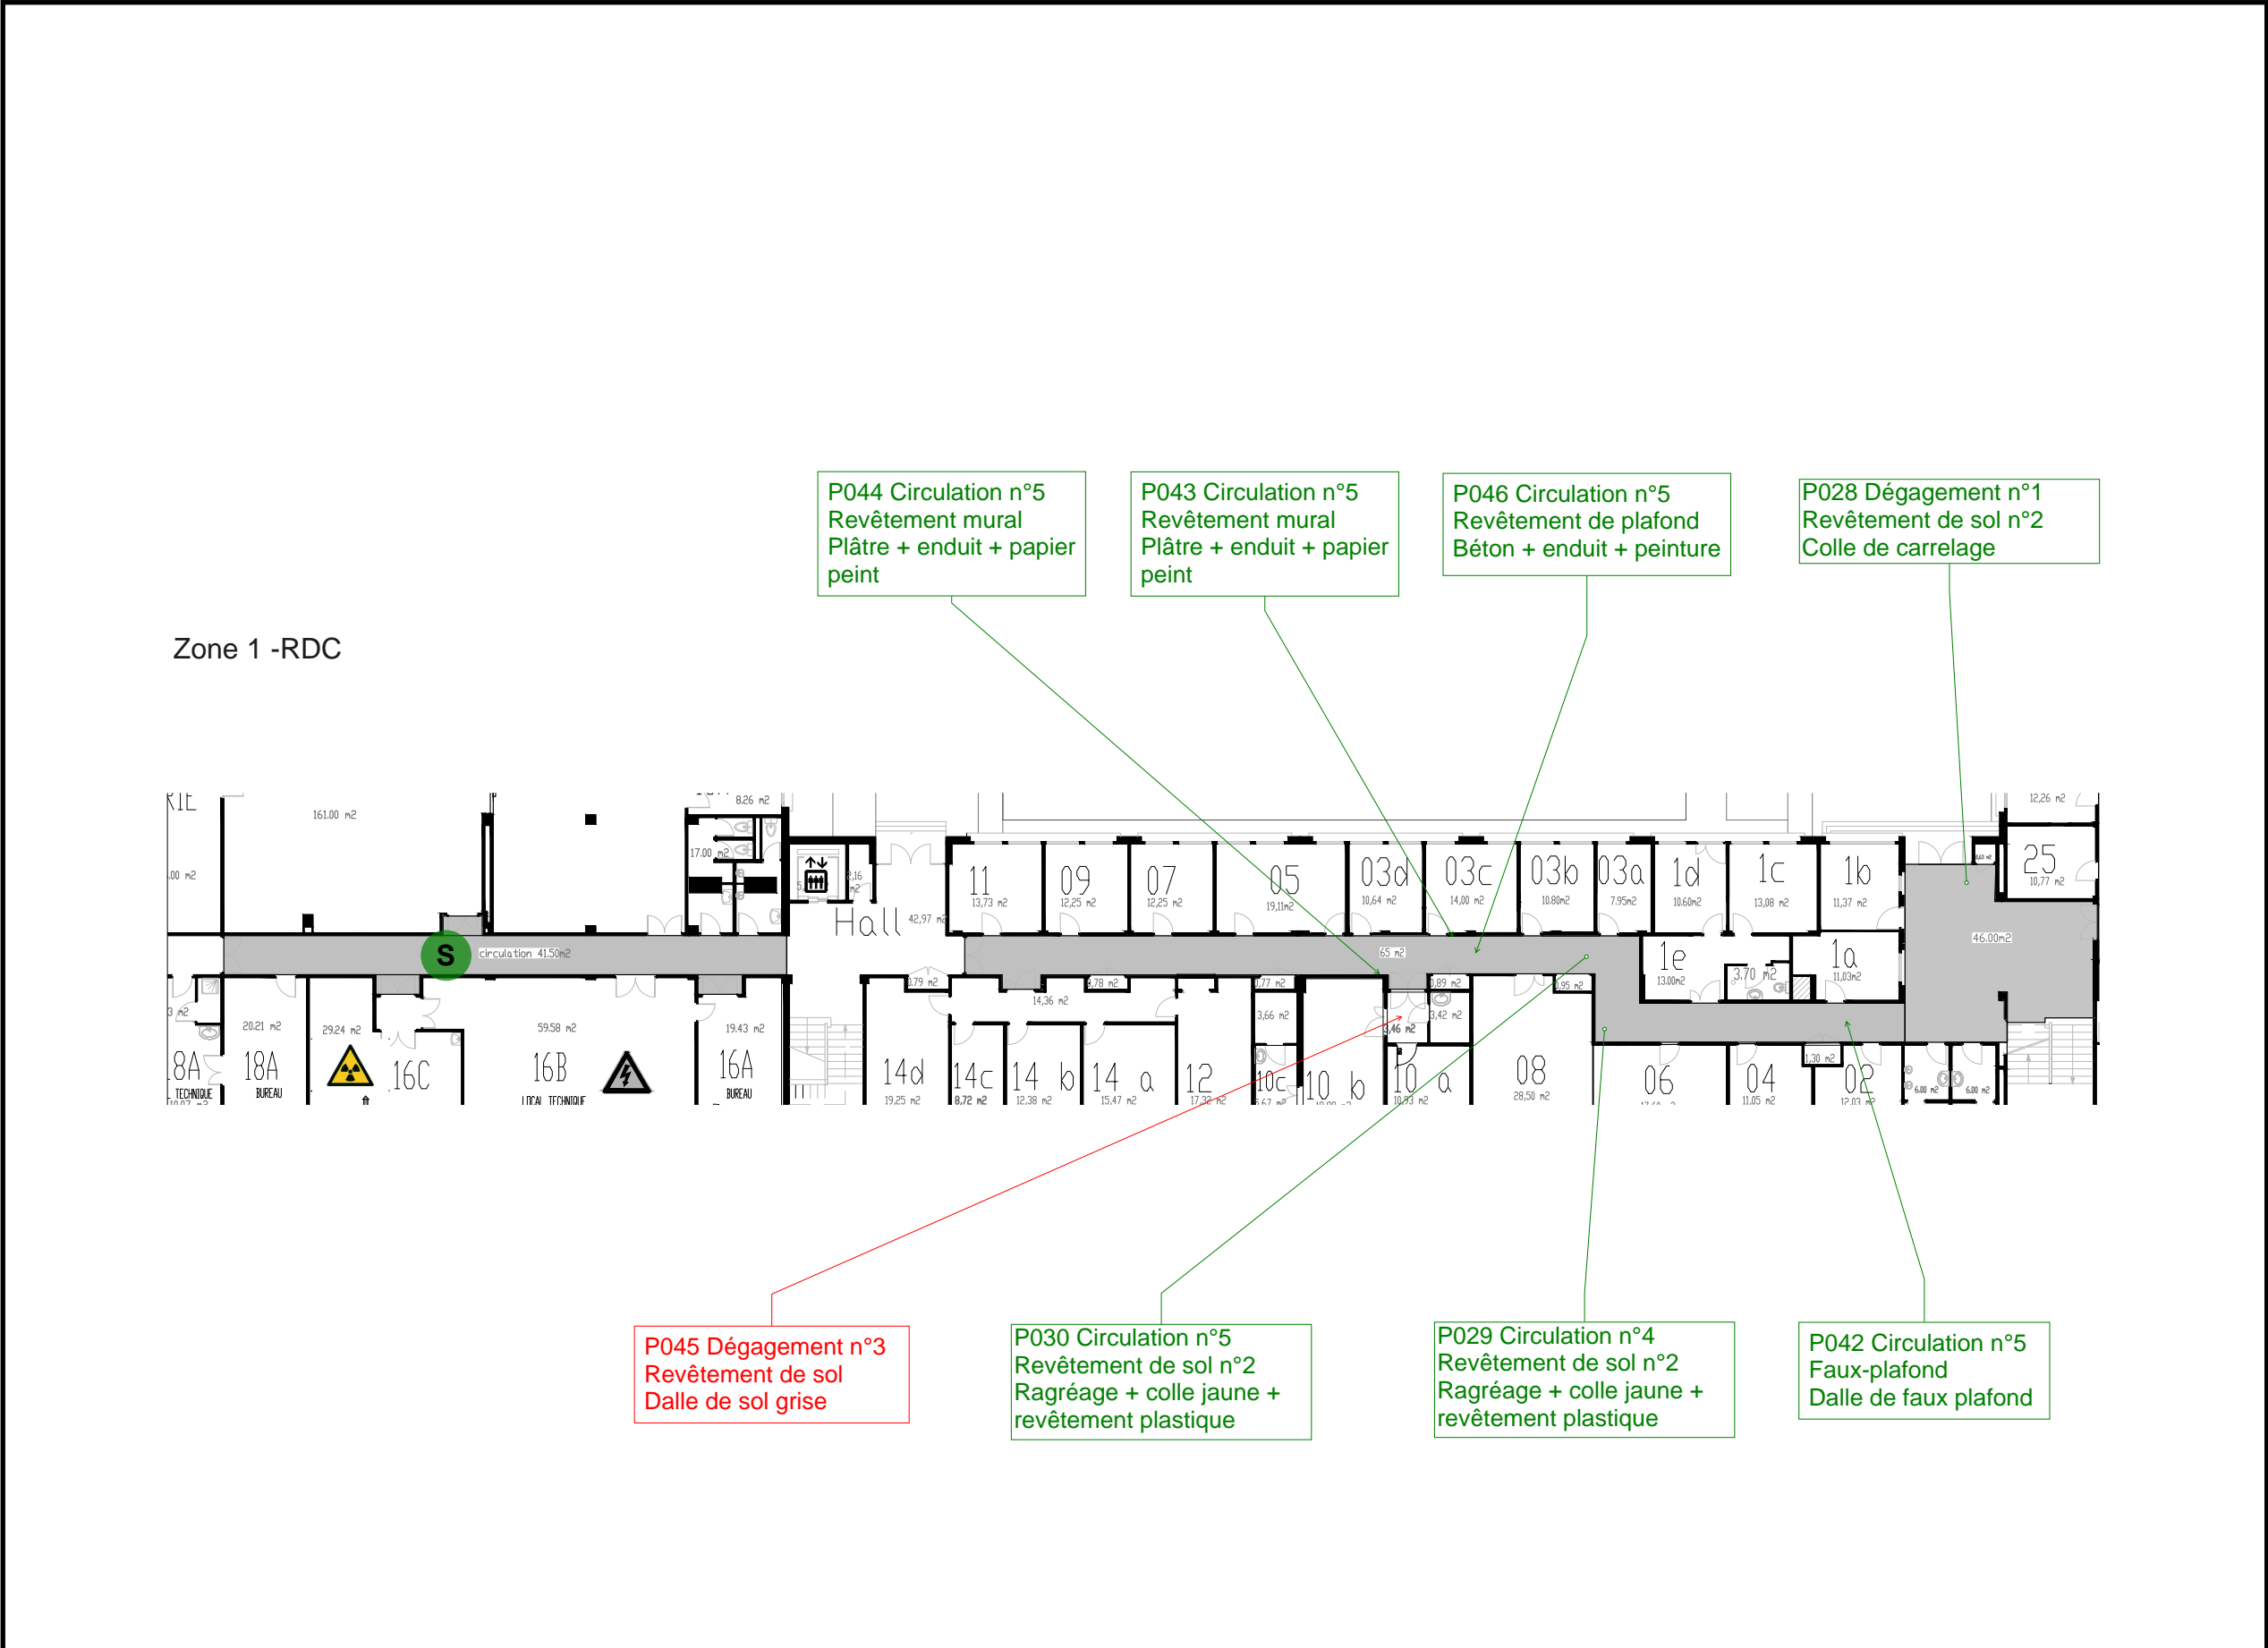
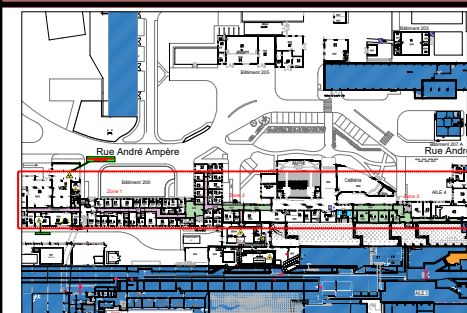
Zone 1 -RDC

Dalle de sol grise

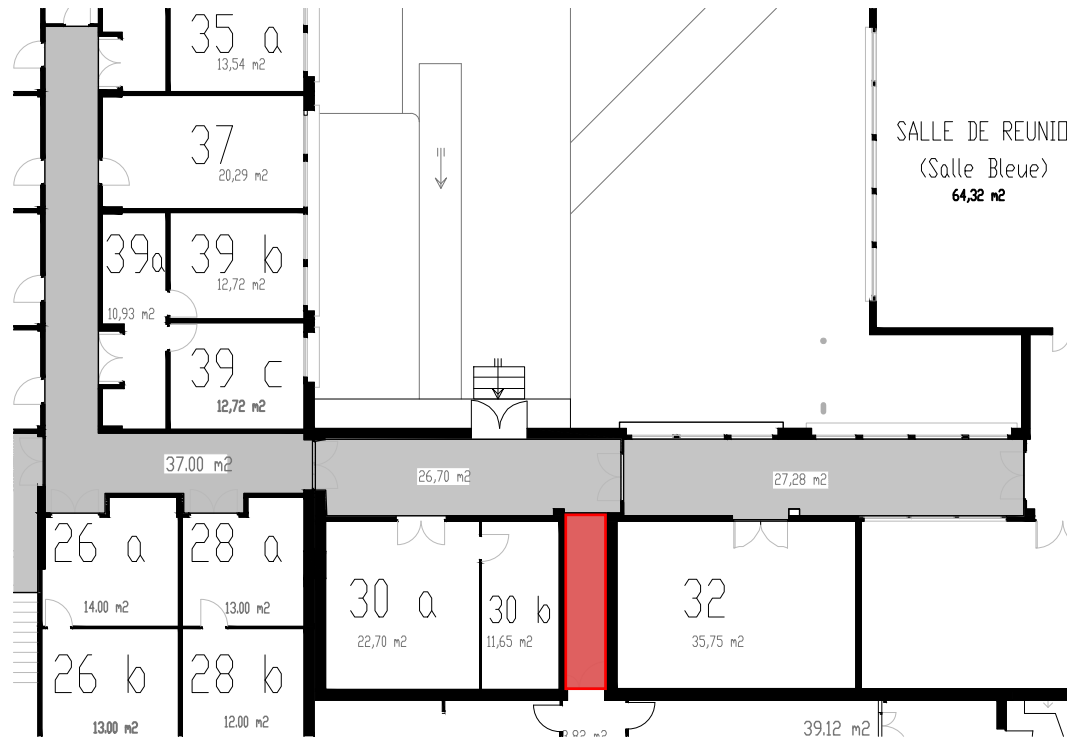
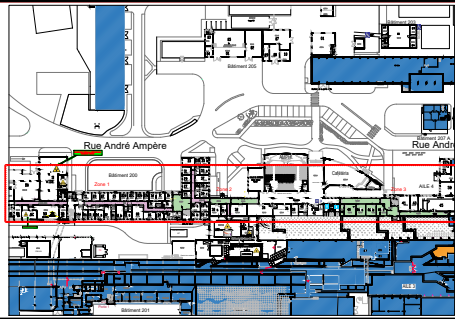
<div>Zone 2 - RDC</div>

</div><div>Dalle de sol + colle noire</div></div>		
					MASSE
