## Rapport de mission de repérage des matériaux et produits contenant de l'amiante avant réalisation de travaux

Numéro de rapport	UNIVERSITE PARIS SACLAY 111119 20.06.23 A
Type de logement	Autres
Propriétaire	UNIVERSITE PARIS SACLAY
Donneur d'ordre	UNIVERSITE PARIS SACLAY
Adresse de l'immeuble	Université Paris Saclay Rue André Ampère 91400 ORSAY
Bâtiment ou installation	Bâtiment 208 (hors hall Laguarrique)
Date de permis de construire	Non communiquée - Antérieur au 01/01/1997
Date de construction	Non communiquée - Antérieur au 01/07/1997
La ou le(s) date(s) d'exécution du repérage	19/09/2023
Date d'émission du rapport de repérage	22/12/2023
Référence du programme de travaux défini par le donneur d'ordre	Non communiquée

Références de l'ordre de mission : **UNIVERSITE PARIS SACLAY 111119 20.06.23**

Dénomination :	Université Paris Saclay
Adresse complète :	Rue André Ampère 91400 ORSAY
Référence Cadastre :	AE - 130

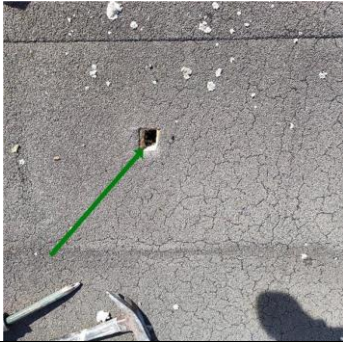
PRELEVEMENT : P01			
Emplacement

Nom du client		Numéro de dossier	Localisation
UNIVERSITE PARIS SACLAY		UNIVERSITE PARIS SACLAY 111119 20.06.23	Toiture - Toiture terrasse Etanchéité - Toiture
Nom de l'opérateur		Date de prélèvement	Matériau
LECHEVALLIER Frédéric		19/09/2023	Revêtement bitumineux 1ère couche
Résultat Amiante			
Absence d'amiante			
DESCRIPTION DU PRELEVEMENT :			
Objet		Support	
Revêtement bitumineux 1ère couche			
DETAIL DES COUCHES DU PRELEVEMENT :			
Référence Couche	PV analyse Amiante	Description visuelle	Conclusion amiante
P01		Matériau noir bitumineux	Fibres d'amiante non détectées

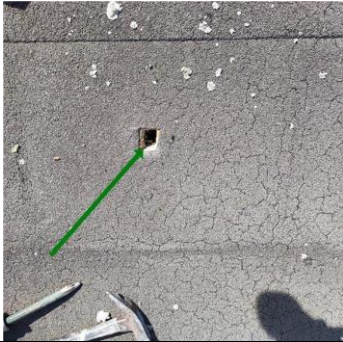
PRELEVEMENT : P02			
Emplacement

Nom du client		Numéro de dossier	Localisation
UNIVERSITE PARIS SACLAY		UNIVERSITE PARIS SACLAY 111119 20.06.23	Toiture - Toiture terrasse Etanchéité - Toiture
Nom de l'opérateur		Date de prélèvement	Matériau
LECHEVALLIER Frédéric		19/09/2023	Isolant
Résultat Amiante			
Absence d'amiante			
DESCRIPTION DU PRELEVEMENT :			
Objet		Support	
Isolant			
DETAIL DES COUCHES DU PRELEVEMENT :			
Référence Couche	PV analyse Amiante	Description visuelle	Conclusion amiante
P02		Mousse blanche	Fibres d'amiante non détectées

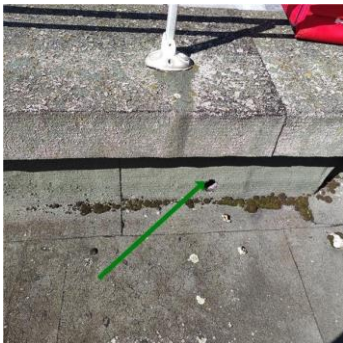
PRELEVEMENT : P03			
Emplacement

Nom du client	Numéro de dossier	Localisation	
UNIVERSITE PARIS SACLAY	UNIVERSITE PARIS SACLAY 111119 20.06.23	Toiture - Toiture terrasse Etanchéité - Toiture	
Nom de l'opérateur	Date de prélèvement	Matériau	
LECHEVALLIER Frédéric	19/09/2023	Revêtement bitumineux 2ème couche	
Résultat Amiante			
Absence d'amiante			
DESCRIPTION DU PRELEVEMENT :			
Objet		Support	
Revêtement bitumineux 2ème couche			
DETAIL DES COUCHES DU PRELEVEMENT :			
Référence Couche	PV analyse Amiante	Description visuelle	Conclusion amiante
P03		Matériau noir bitumineux	Fibres d'amiante non détectées

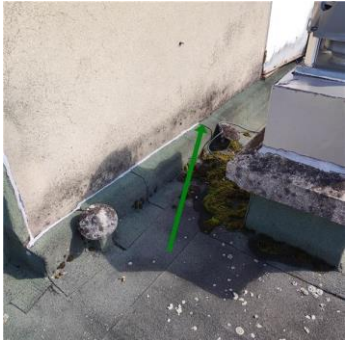
PRELEVEMENT : P04			
Emplacement

Nom du client	Numéro de dossier	Localisation	
UNIVERSITE PARIS SACLAY	UNIVERSITE PARIS SACLAY 111119 20.06.23	Toiture - Toiture terrasse Etanchéité - Acrotère	
Nom de l'opérateur	Date de prélèvement	Matériau	
LECHEVALLIER Frédéric	19/09/2023	Relevé	
Résultat Amiante			
Absence d'amiante			
DESCRIPTION DU PRELEVEMENT :			
Objet		Support	
Relevé			
DETAIL DES COUCHES DU PRELEVEMENT :			
Référence Couche	PV analyse Amiante	Description visuelle	Conclusion amiante
P04		Matériau noir bitumineux	Fibres d'amiante non détectées

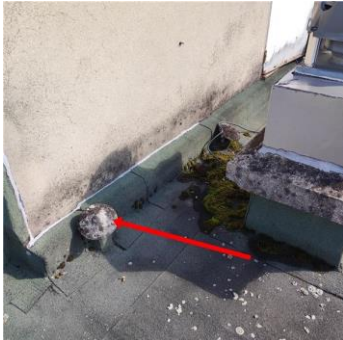
Nom du client	Numéro de dossier	Localisation	
UNIVERSITE PARIS SACLAY	UNIVERSITE PARIS SACLAY 111119 20.06.23	Toiture - Toiture terrasse Mitre - Toiture	
Nom de l'opérateur	Date de prélèvement	Matériau	
LECHEVALLIER Frédéric	19/09/2023	Fibres-ciment	
Résultat Amiante			
Présence d'amiante (Fibres d'amiante de type chrysotile)			
DESCRIPTION DU PRELEVEMENT :			
Objet		Support	
Fibres-ciment			
DETAIL DES COUCHES DU PRELEVEMENT :			
Référence Couche	PV analyse Amiante	Description visuelle	Conclusion amiante
P05		Fibrociment	Fibres d'amiante de type chrysotile

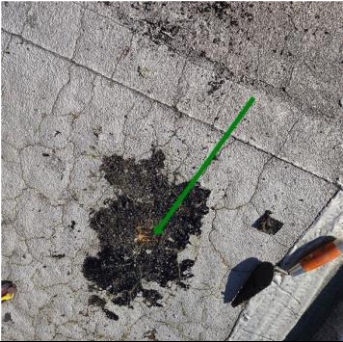
Nom du client		Numéro de dossier	Localisation
UNIVERSITE PARIS SACLAY		UNIVERSITE PARIS SACLAY 111119 20.06.23	Toiture - Toiture terrasse Etanchéité - Toiture
Nom de l'opérateur		Date de prélèvement	Matériau
LECHEVALLIER Frédéric		19/09/2023	Revêtement bitumineux 1ère couche
Résultat Amiante			
Absence d'amiante			
DESCRIPTION DU PRELEVEMENT :			
Objet		Support	
Revêtement bitumineux 1ère couche			
DETAIL DES COUCHES DU PRELEVEMENT :			
Référence Couche	PV analyse Amiante	Description visuelle	Conclusion amiante
P06		Bois + colle noire bitumineuse inséparables (3)	Fibres d'amiante non détectées

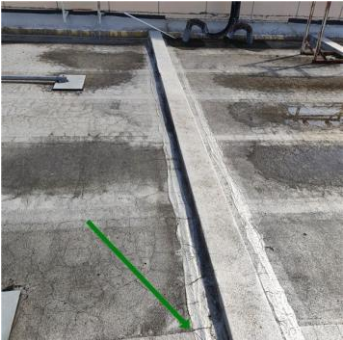
Nom du client		Numéro de dossier	Localisation
UNIVERSITE PARIS SACLAY		UNIVERSITE PARIS SACLAY 111119 20.06.23	Toiture - Toiture terrasse Etanchéité - Toiture
Nom de l'opérateur		Date de prélèvement	Matériau
LECHEVALLIER Frédéric		19/09/2023	Revêtement bitumineux
Résultat Amiante			
Absence d'amiante			
DESCRIPTION DU PRELEVEMENT :			
Objet		Support	
Revêtement bitumineux			
DETAIL DES COUCHES DU PRELEVEMENT :			
Référence Couche	PV analyse Amiante	Description visuelle	Conclusion amiante
P07		Matériau noir bitumineux	Fibres d'amiante non détectées

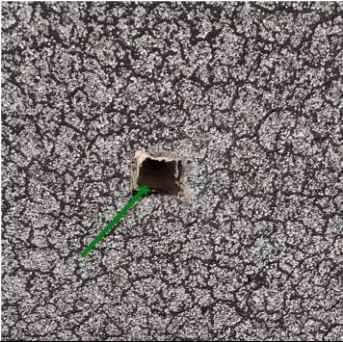
Nom du client		Numéro de dossier	Localisation
UNIVERSITE PARIS SACLAY		UNIVERSITE PARIS SACLAY 111119 20.06.23	Toiture - Toiture terrasse Etanchéité - Toiture
Nom de l'opérateur		Date de prélèvement	Matériau
LECHEVALLIER Frédéric		19/09/2023	Revêtement bitumineux 1ère couche
Résultat Amiante			
Absence d'amiante			
DESCRIPTION DU PRELEVEMENT :			
Objet		Support	
Revêtement bitumineux 1ère couche			
DETAIL DES COUCHES DU PRELEVEMENT :			
Référence Couche	PV analyse Amiante	Description visuelle	Conclusion amiante
P08		Matériau noir bitumineux	Fibres d'amiante non détectées

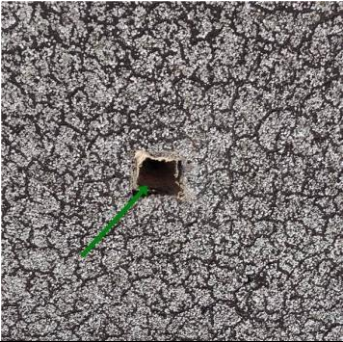
Nom du client		Numéro de dossier	Localisation
UNIVERSITE PARIS SACLAY		UNIVERSITE PARIS SACLAY 111119 20.06.23	Toiture - Toiture terrasse Etanchéité - Toiture
Nom de l'opérateur		Date de prélèvement	Matériau
LECHEVALLIER Frédéric		19/09/2023	Revêtement bitumineux 2ème couche
Résultat Amiante			
Absence d'amiante			
DESCRIPTION DU PRELEVEMENT :			
Objet		Support	
Revêtement bitumineux 2ème couche			
DETAIL DES COUCHES DU PRELEVEMENT :			
Référence Couche	PV analyse Amiante	Description visuelle	Conclusion amiante
P09		Matériau noir bitumineux	Fibres d'amiante non détectées

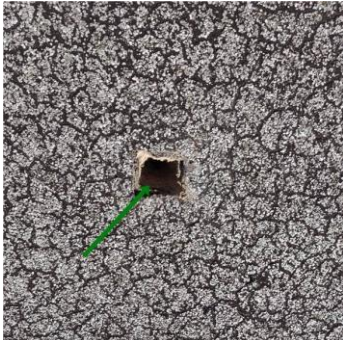
Nom du client	Numéro de dossier		Localisation
UNIVERSITE PARIS SACLAY	UNIVERSITE PARIS SACLAY 111119 20.06.23		Toiture - Toiture terrasse Etanchéité - Toiture
Nom de l'opérateur	Date de prélèvement		Matériau
LECHEVALLIER Frédéric	19/09/2023		Isolant
Résultat Amiante			
Absence d'amiante			
DESCRIPTION DU PRELEVEMENT :			
Objet		Support	
Isolant			
DETAIL DES COUCHES DU PRELEVEMENT :			
Référence Couche	PV analyse Amiante	Description visuelle	Conclusion amiante
P10		Matériau fibreux beige	Fibres d'amiante non détectées

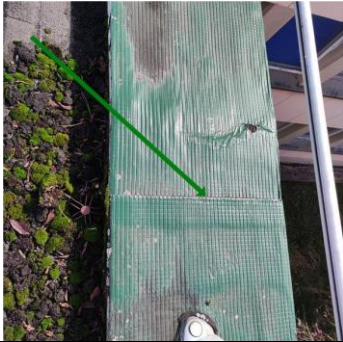
Nom du client	Numéro de dossier	Localisation	
UNIVERSITE PARIS SACLAY	UNIVERSITE PARIS SACLAY 111119 20.06.23	Toiture - Toiture terrasse Etanchéité - Acrotère	
Nom de l'opérateur	Date de prélèvement	Matériau	
LECHEVALLIER Frédéric	19/09/2023	Relevé	
Résultat Amiante			
Absence d'amiante			
DESCRIPTION DU PRELEVEMENT :			
Objet		Support	
Relevé			
DETAIL DES COUCHES DU PRELEVEMENT :			
Référence Couche	PV analyse Amiante	Description visuelle	Conclusion amiante
P11		Matériau noir bitumineux + peinture verte inséparables (3)	Fibres d'amiante non détectées

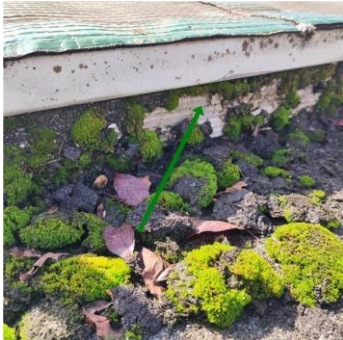
Nom du client	Numéro de dossier	Localisation	
UNIVERSITE PARIS SACLAY	UNIVERSITE PARIS SACLAY 111119 20.06.23	Toiture - Toiture terrasse Etanchéité - Acrotère	
Nom de l'opérateur	Date de prélèvement	Matériau	
LECHEVALLIER Frédéric	19/09/2023	Relevé	
Résultat Amiante			
Absence d'amiante			
DESCRIPTION DU PRELEVEMENT :			
Objet		Support	
Relevé			
DETAIL DES COUCHES DU PRELEVEMENT :			
Référence Couche	PV analyse Amiante	Description visuelle	Conclusion amiante
P12		Matériau noir bitumineux	Fibres d'amiante non détectées

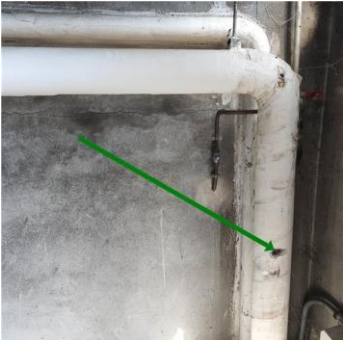
Nom du client	Numéro de dossier	Localisation	
UNIVERSITE PARIS SACLAY	UNIVERSITE PARIS SACLAY 111119 20.06.23	Toiture - Local ECS Conduit de fluide linéaire - Réseau vertical	
Nom de l'opérateur	Date de prélèvement	Matériau	
LECHEVALLIER Frédéric	19/09/2023	Calorifugeage	
Résultat Amiante			
Absence d'amiante			
DESCRIPTION DU PRELEVEMENT :			
Objet		Support	
Calorifugeage			
DETAIL DES COUCHES DU PRELEVEMENT :			
Référence Couche	PV analyse Amiante	Description visuelle	Conclusion amiante
P13		Matériau fibreux beige + plâtre inséparables (2)	Fibres d'amiante non détectées

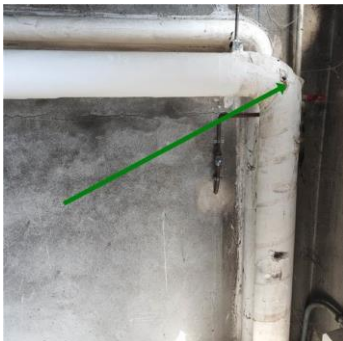
Nom du client	Numéro de dossier	Localisation	
UNIVERSITE PARIS SACLAY	UNIVERSITE PARIS SACLAY 111119 20.06.23	Toiture - Local ECS Conduit de fluide coude - Réseau vertical	
Nom de l'opérateur	Date de prélèvement	Matériau	
LECHEVALLIER Frédéric	19/09/2023	Calorifugeage	
Résultat Amiante			
Absence d'amiante			
DESCRIPTION DU PRELEVEMENT :			
Objet		Support	
Calorifugeage			
DETAIL DES COUCHES DU PRELEVEMENT :			
Référence Couche	PV analyse Amiante	Description visuelle	Conclusion amiante
P14		Matériau fibreux beige + plâtre inséparables (2)	Fibres d'amiante non détectées

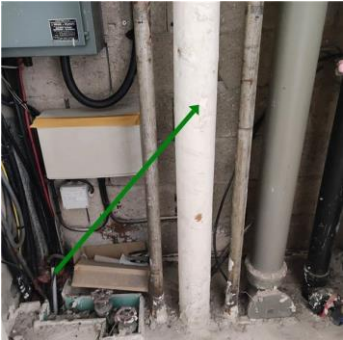
Nom du client		Numéro de dossier	Localisation
UNIVERSITE PARIS SACLAY		UNIVERSITE PARIS SACLAY 111119 20.06.23	RDC - Gaine technique Conduit de fluide - Réseau vertical
Nom de l'opérateur		Date de prélèvement	Matériau
LECHEVALLIER Frédéric		19/09/2023	Calorifugeage
Résultat Amiante			
Absence d'amiante			
DESCRIPTION DU PRELEVEMENT :			
Objet		Support	
Calorifugeage			
DETAIL DES COUCHES DU PRELEVEMENT :			
Référence Couche	PV analyse Amiante	Description visuelle	Conclusion amiante
P17		Matériau fibreux beige + plâtre inséparables (2)	Fibres d'amiante non détectées

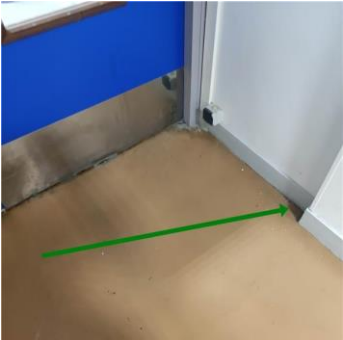
Nom du client	Numéro de dossier	Localisation	
UNIVERSITE PARIS SACLAY	UNIVERSITE PARIS SACLAY 111119 20.06.23	RDC - Couloir n°1 Revêtement de sol - Sol	
Nom de l'opérateur	Date de prélèvement	Matériau	
LECHEVALLIER Frédéric	19/09/2023	Linoléum + colle jaune	
Résultat Amiante			
Absence d'amiante			
DESCRIPTION DU PRELEVEMENT :			
Objet		Support	
Linoléum + colle jaune			
DETAIL DES COUCHES DU PRELEVEMENT :			
Référence Couche	PV analyse Amiante	Description visuelle	Conclusion amiante
P18		Dalle souple beige	Fibres d'amiante non détectées

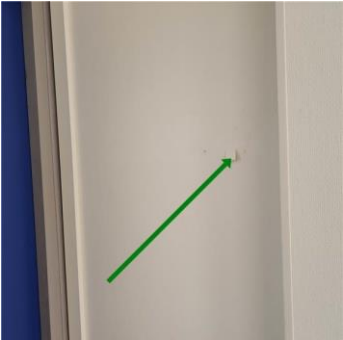
Nom du client	Numéro de dossier	Localisation	
UNIVERSITE PARIS SACLAY	UNIVERSITE PARIS SACLAY 111119 20.06.23	RDC - Couloir n°1 Revêtement mural - Murs	
Nom de l'opérateur	Date de prélèvement	Matériau	
LECHEVALLIER Frédéric	19/09/2023	Enduit plâtreux	
Résultat Amiante			
Absence d'amiante			
DESCRIPTION DU PRELEVEMENT :			
Objet		Support	
Enduit plâtreux			
DETAIL DES COUCHES DU PRELEVEMENT :			
Référence Couche	PV analyse Amiante	Description visuelle	Conclusion amiante
P19		Plâtre + peinture jaune inséparables (3)	Fibres d'amiante non détectées

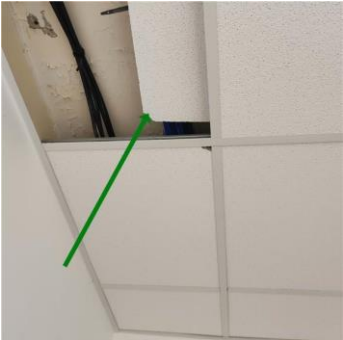
Nom du client	Numéro de dossier	Localisation	
UNIVERSITE PARIS SACLAY	UNIVERSITE PARIS SACLAY 111119 20.06.23	RDC - Couloir n°1 Faux plafond - Plafond	
Nom de l'opérateur	Date de prélèvement	Matériau	
LECHEVALLIER Frédéric	19/09/2023	Dalle de faux plafond	
Résultat Amiante			
Absence d'amiante			
DESCRIPTION DU PRELEVEMENT :			
Objet		Support	
Dalle de faux plafond			
DETAIL DES COUCHES DU PRELEVEMENT :			
Référence Couche	PV analyse Amiante	Description visuelle	Conclusion amiante
P20		Matériau fibreux gris + peinture blanche inséparables (3)	Fibres d'amiante non détectées

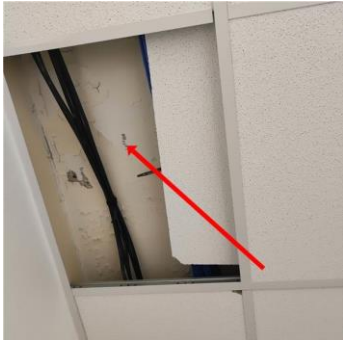
Nom du client		Numéro de dossier	
UNIVERSITE PARIS SACLAY		UNIVERSITE PARIS SACLAY 111119 20.06.23	
Localisation			
RDC - Couloir n°1 Plafond - Plafond			
Nom de l'opérateur		Date de prélèvement	
LECHEVALLIER Frédéric		19/09/2023	
Matériau			
Enduit cimenteux			
Résultat Amiante			
Présence d'amiante (Fibres d'amiante de type chrysotile)			
DESCRIPTION DU PRELEVEMENT :			
Objet		Support	
Enduit cimenteux			
DETAIL DES COUCHES DU PRELEVEMENT :			
Référence Couche	PV analyse Amiante	Description visuelle	Conclusion amiante
P21		Matériau dur gris + peinture beige inséparables (2)	Fibres d'amiante de type chrysotile

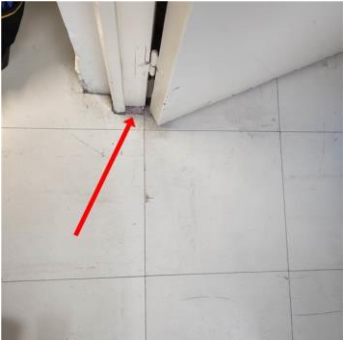
Nom du client		Numéro de dossier	
UNIVERSITE PARIS SACLAY		UNIVERSITE PARIS SACLAY 111119 20.06.23	
Localisation			
RDC - Couloir n°1 Revêtement de sol - Sol			
Nom de l'opérateur		Date de prélèvement	
LECHEVALLIER Frédéric		19/09/2023	
Matériau			
Dalle de sol grise + colle noire			
Résultat Amiante			
Présence d'amiante (Fibres d'amiante de type chrysotile)			
DESCRIPTION DU PRELEVEMENT :			
Objet		Support	
Dalle de sol grise + colle noire			
DETAIL DES COUCHES DU PRELEVEMENT :			
Référence Couche	PV analyse Amiante	Description visuelle	Conclusion amiante
P22_1		Dalle dure grise	Fibres d'amiante non détectées
P22_2		Colle noire bitumineuse	Fibres d'amiante de type chrysotile

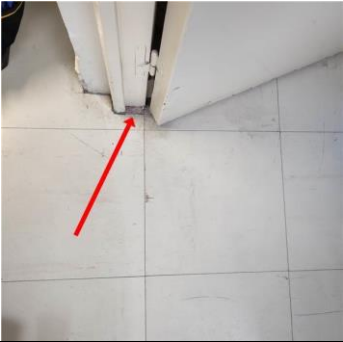
Nom du client	Numéro de dossier	Localisation	
UNIVERSITE PARIS SACLAY	UNIVERSITE PARIS SACLAY 111119 20.06.23	RDC - Couloir n°1 Revêtement de sol - Sol	
Nom de l'opérateur	Date de prélèvement	Matériau	
LECHEVALLIER Frédéric	19/09/2023	Colle noire + ragréage	
Résultat Amiante			
Présence d'amiante (Fibres d'amiante de type chrysotile)			
DESCRIPTION DU PRELEVEMENT :			
Objet		Support	
Colle noire + ragréage			
DETAIL DES COUCHES DU PRELEVEMENT :			
Référence Couche	PV analyse Amiante	Description visuelle	Conclusion amiante
P23		Matériau dur gris + colle noire bitumineuse inséparables (2)	Fibres d'amiante de type chrysotile

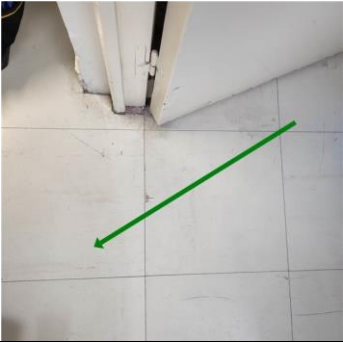
Nom du client		Numéro de dossier	Localisation
UNIVERSITE PARIS SACLAY		UNIVERSITE PARIS SACLAY 111119 20.06.23	RDC - 3 Revêtement de sol - Sol
Nom de l'opérateur		Date de prélèvement	Matériau
LECHEVALLIER Frédéric		19/09/2023	Dalle de sol jaune + colle jaune
Résultat Amiante			
Absence d'amiante			
DESCRIPTION DU PRELEVEMENT :			
Objet		Support	
Dalle de sol jaune + colle jaune			
DETAIL DES COUCHES DU PRELEVEMENT :			
Référence Couche	PV analyse Amiante	Description visuelle	Conclusion amiante
P24		Dalle dure grise + colle jaune inséparables (3)	Fibres d'amiante non détectées

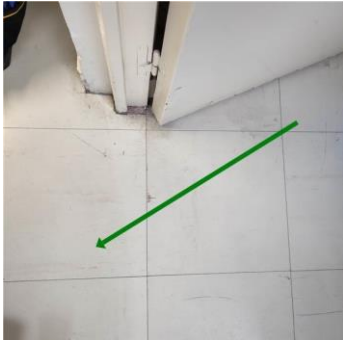
Nom du client	Numéro de dossier	Localisation	
UNIVERSITE PARIS SACLAY	UNIVERSITE PARIS SACLAY 111119 20.06.23	RDC - 3 Revêtement de sol - Sol	
Nom de l'opérateur	Date de prélèvement	Matériau	
LECHEVALLIER Frédéric	19/09/2023	Ragréage	
Résultat Amiante			
Absence d'amiante			
DESCRIPTION DU PRELEVEMENT :			
Objet		Support	
Ragréage			
DETAIL DES COUCHES DU PRELEVEMENT :			
Référence Couche	PV analyse Amiante	Description visuelle	Conclusion amiante
P25		Matériau dur rose + colle jaune inséparables (3)	Fibres d'amiante non détectées

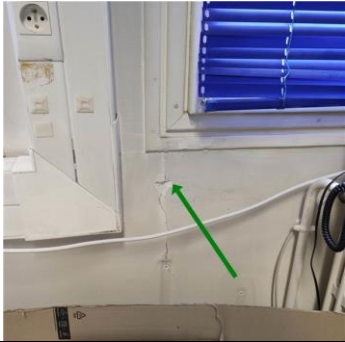
Nom du client	Numéro de dossier	Localisation	
UNIVERSITE PARIS SACLAY	UNIVERSITE PARIS SACLAY 111119 20.06.23	RDC - 3 Revêtement mural - Murs	
Nom de l'opérateur	Date de prélèvement	Matériau	
LECHEVALLIER Frédéric	19/09/2023	Enduit plâtreux	
Résultat Amiante			
Absence d'amiante			
DESCRIPTION DU PRELEVEMENT :			
Objet		Support	
Enduit plâtreux			
DETAIL DES COUCHES DU PRELEVEMENT :			
Référence Couche	PV analyse Amiante	Description visuelle	Conclusion amiante
P26		Plâtre + peinture jaune inséparables (3)	Fibres d'amiante non détectées

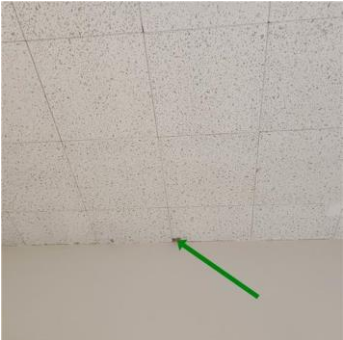
Nom du client	Numéro de dossier	Localisation	
UNIVERSITE PARIS SACLAY	UNIVERSITE PARIS SACLAY 111119 20.06.23	RDC - 3 Faux plafond - Plafond	
Nom de l'opérateur	Date de prélèvement	Matériau	
LECHEVALLIER Frédéric	19/09/2023	Dalle de faux plafond	
Résultat Amiante			
Absence d'amiante			
DESCRIPTION DU PRELEVEMENT :			
Objet		Support	
Dalle de faux plafond			
DETAIL DES COUCHES DU PRELEVEMENT :			
Référence Couche	PV analyse Amiante	Description visuelle	Conclusion amiante
P27		Matériau fibreux beige	Fibres d'amiante non détectées

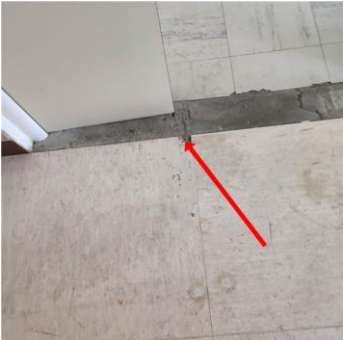
Nom du client		Numéro de dossier	Localisation
UNIVERSITE PARIS SACLAY		UNIVERSITE PARIS SACLAY 111119 20.06.23	RDC - 2 Revêtement de sol - Sol
Nom de l'opérateur		Date de prélèvement	Matériau
LECHEVALLIER Frédéric		19/09/2023	Linoléum rose + colle noire
Résultat Amiante			
Présence d'amiante (Fibres d'amiante de type chrysotile)			
DESCRIPTION DU PRELEVEMENT :			
Objet		Support	
Linoléum rose + colle noire			
DETAIL DES COUCHES DU PRELEVEMENT :			
Référence Couche	PV analyse Amiante	Description visuelle	Conclusion amiante
P28		Matériau dur beige + colle bitumineuse noire + dalle souple rose inséparables (3)	Fibres d'amiante de type chrysotile

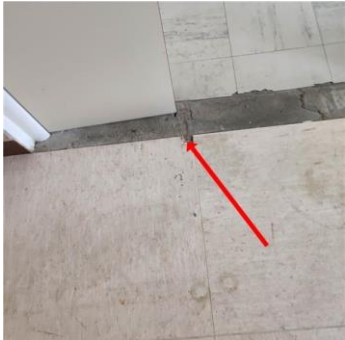
Nom du client	Numéro de dossier	Localisation	
UNIVERSITE PARIS SACLAY	UNIVERSITE PARIS SACLAY 111119 20.06.23	RDC - 2 Revêtement de sol - Sol	
Nom de l'opérateur	Date de prélèvement	Matériau	
LECHEVALLIER Frédéric	19/09/2023	Ragréage	
Résultat Amiante			
Présence d'amiante (Fibres d'amiante de type chrysotile)			
DESCRIPTION DU PRELEVEMENT :			
Objet		Support	
Ragréage			
DETAIL DES COUCHES DU PRELEVEMENT :			
Référence Couche	PV analyse Amiante	Description visuelle	Conclusion amiante
P29		Matériau dur marron + colle bitumineuse noire inséparables (3)	Fibres d'amiante de type chrysotile

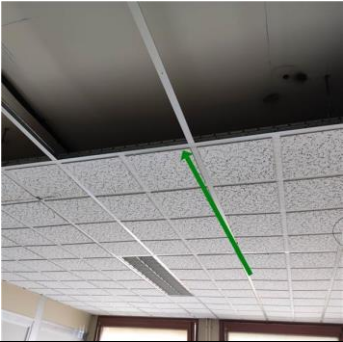
Nom du client	Numéro de dossier	Localisation	
UNIVERSITE PARIS SACLAY	UNIVERSITE PARIS SACLAY 111119 20.06.23	RDC - 2 Faux plafond - Plafond	
Nom de l'opérateur	Date de prélèvement	Matériau	
LECHEVALLIER Frédéric	19/09/2023	Dalle de faux plafond	
Résultat Amiante			
Absence d'amiante			
DESCRIPTION DU PRELEVEMENT :			
Objet		Support	
Dalle de faux plafond			
DETAIL DES COUCHES DU PRELEVEMENT :			
Référence Couche	PV analyse Amiante	Description visuelle	Conclusion amiante
P30		Matériau fibreux beige	Fibres d'amiante non détectées

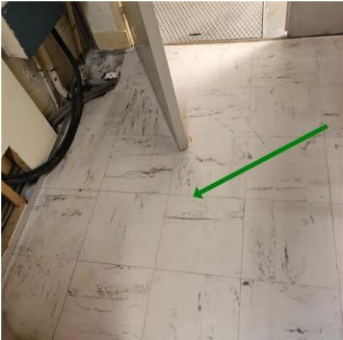
Nom du client	Numéro de dossier	Localisation	
UNIVERSITE PARIS SACLAY	UNIVERSITE PARIS SACLAY 111119 20.06.23	RDC - 10a Revêtement de sol - Sol	
Nom de l'opérateur	Date de prélèvement	Matériau	
LECHEVALLIER Frédéric	19/09/2023	Dalle de sol grise marbrée + colle jaune sur métal	
Résultat Amiante			
Absence d'amiante			
DESCRIPTION DU PRELEVEMENT :			
Objet		Support	
Dalle de sol grise marbrée + colle jaune sur métal			
DETAIL DES COUCHES DU PRELEVEMENT :			
Référence Couche	PV analyse Amiante	Description visuelle	Conclusion amiante
P31		Dalle dure grise + colle jaune inséparables (3)	Fibres d'amiante non détectées

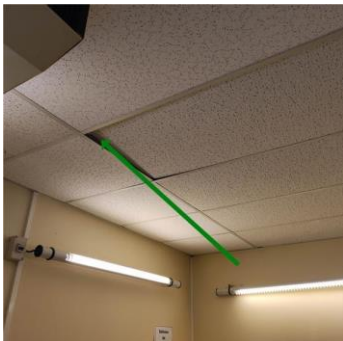
Nom du client	Numéro de dossier	Localisation	
UNIVERSITE PARIS SACLAY	UNIVERSITE PARIS SACLAY 111119 20.06.23	RDC - 10a Faux plafond - Plafond	
Nom de l'opérateur	Date de prélèvement	Matériau	
LECHEVALLIER Frédéric	19/09/2023	Dalle de faux plafond	
Résultat Amiante			
Absence d'amiante			
DESCRIPTION DU PRELEVEMENT :			
Objet		Support	
Dalle de faux plafond			
DETAIL DES COUCHES DU PRELEVEMENT :			
Référence Couche	PV analyse Amiante	Description visuelle	Conclusion amiante
P34		Matériau fibreux blanc	Fibres d'amiante non détectées

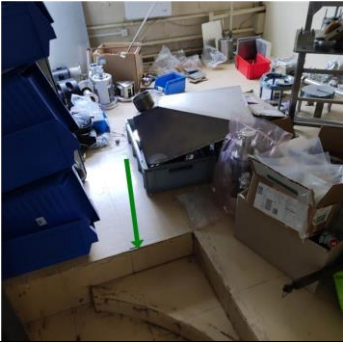
Nom du client	Numéro de dossier	Localisation	
UNIVERSITE PARIS SACLAY	UNIVERSITE PARIS SACLAY 111119 20.06.23	RDC - 24d Revêtement de sol - Sol	
Nom de l'opérateur	Date de prélèvement	Matériau	
LECHEVALLIER Frédéric	19/09/2023	Dalle de sol orange + colle jaune	
Résultat Amiante			
Absence d'amiante			
DESCRIPTION DU PRELEVEMENT :			
Objet		Support	
Dalle de sol orange + colle jaune			
DETAIL DES COUCHES DU PRELEVEMENT :			
Référence Couche	PV analyse Amiante	Description visuelle	Conclusion amiante
P35		Dalle dure beige + colle jaune inséparables (3)	Fibres d'amiante non détectées

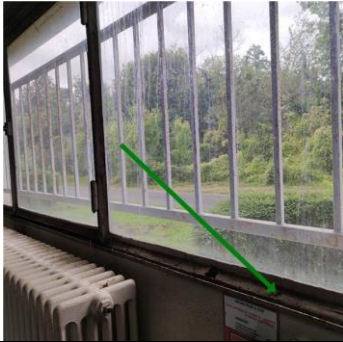
Nom du client	Numéro de dossier	Localisation	
UNIVERSITE PARIS SACLAY	UNIVERSITE PARIS SACLAY 111119 20.06.23	RDC - Atelier 1 Fenêtre - Façade	
Nom de l'opérateur	Date de prélèvement	Matériau	
LECHEVALLIER Frédéric	19/09/2023	Mastic de vitrage	
Résultat Amiante			
Absence d'amiante			
DESCRIPTION DU PRELEVEMENT :			
Objet		Support	
Mastic de vitrage			
DETAIL DES COUCHES DU PRELEVEMENT :			
Référence Couche	PV analyse Amiante	Description visuelle	Conclusion amiante
P37		Joint dur gris	Fibres d'amiante non détectées

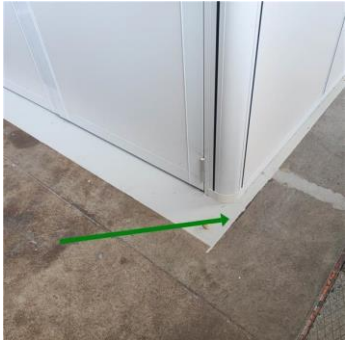
Nom du client	Numéro de dossier	Localisation	
UNIVERSITE PARIS SACLAY	UNIVERSITE PARIS SACLAY 111119 20.06.23	RDC - Atelier 1 Revêtement de sol - Sol	
Nom de l'opérateur	Date de prélèvement	Matériau	
LECHEVALLIER Frédéric	19/09/2023	Résine	
Résultat Amiante			
Absence d'amiante			
DESCRIPTION DU PRELEVEMENT :			
Objet		Support	
Résine			
DETAIL DES COUCHES DU PRELEVEMENT :			
Référence Couche	PV analyse Amiante	Description visuelle	Conclusion amiante
P38		Dalle dure grise	Fibres d'amiante non détectées

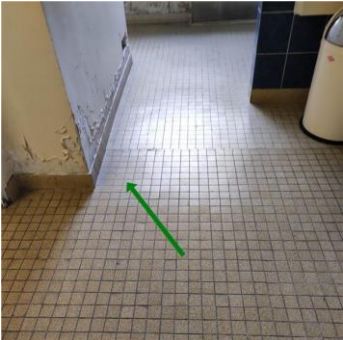
Nom du client		Numéro de dossier	Localisation
UNIVERSITE PARIS SACLAY		UNIVERSITE PARIS SACLAY 111119 20.06.23	RDC - Sanitaires hommes Revêtement de sol - Sol
Nom de l'opérateur		Date de prélèvement	Matériau
LECHEVALLIER Frédéric		19/09/2023	Colle de carrelage
Résultat Amiante			
Absence d'amiante			
DESCRIPTION DU PRELEVEMENT :			
Objet		Support	
Colle de carrelage			
DETAIL DES COUCHES DU PRELEVEMENT :			
Référence Couche	PV analyse Amiante	Description visuelle	Conclusion amiante
P40_1		Colle dure blanche	Fibres d'amiante non détectées
P40_2		Joint dur gris + (carrelage beige)	Fibres d'amiante non détectées

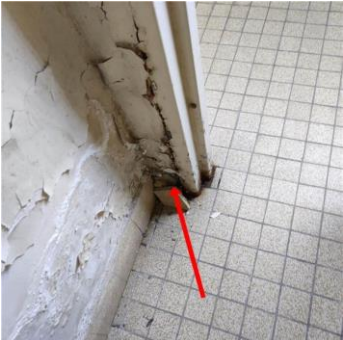
Nom du client	Numéro de dossier	Localisation	
UNIVERSITE PARIS SACLAY	UNIVERSITE PARIS SACLAY 111119 20.06.23	RDC - Sanitaires hommes Revêtement mural - Murs	
Nom de l'opérateur	Date de prélèvement	Matériau	
LECHEVALLIER Frédéric	19/09/2023	Colle de plinthes	
Résultat Amiante			
Présence d'amiante (Fibres d'amiante de type chrysotile)			
DESCRIPTION DU PRELEVEMENT :			
Objet		Support	
Colle de plinthes			
DETAIL DES COUCHES DU PRELEVEMENT :			
Référence Couche	PV analyse Amiante	Description visuelle	Conclusion amiante
P41		Colle dure grise	Fibres d'amiante de type chrysotile

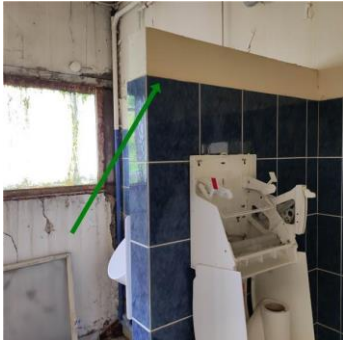
Nom du client	Numéro de dossier	Localisation	
UNIVERSITE PARIS SACLAY	UNIVERSITE PARIS SACLAY 111119 20.06.23	RDC - Sanitaires hommes Revêtement mural - Murs	
Nom de l'opérateur	Date de prélèvement	Matériau	
LECHEVALLIER Frédéric	19/09/2023	Colle de faïence bleue	
Résultat Amiante			
Absence d'amiante			
DESCRIPTION DU PRELEVEMENT :			
Objet		Support	
Colle de faïence bleue			
DETAIL DES COUCHES DU PRELEVEMENT :			
Référence Couche	PV analyse Amiante	Description visuelle	Conclusion amiante
P42		Colle dure blanche quantité insuffisante pour contre analyse	Fibres d'amiante non détectées

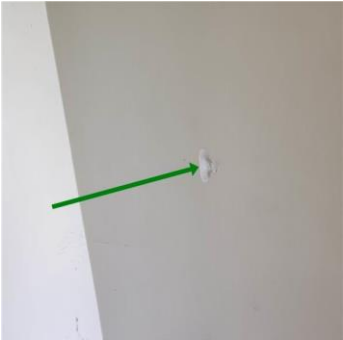
Nom du client		Numéro de dossier	Localisation
UNIVERSITE PARIS SACLAY		UNIVERSITE PARIS SACLAY 111119 20.06.23	RDC - Sanitaires hommes Revêtement mural - Murs
Nom de l'opérateur		Date de prélèvement	Matériau
LECHEVALLIER Frédéric		19/09/2023	Enduit + peinture
Résultat Amiante			
Absence d'amiante			
DESCRIPTION DU PRELEVEMENT :			
Objet		Support	
Enduit + peinture			
DETAIL DES COUCHES DU PRELEVEMENT :			
Référence Couche	PV analyse Amiante	Description visuelle	Conclusion amiante
P43		Plâtre + peinture beige inséparables (3)	Fibres d'amiante non détectées

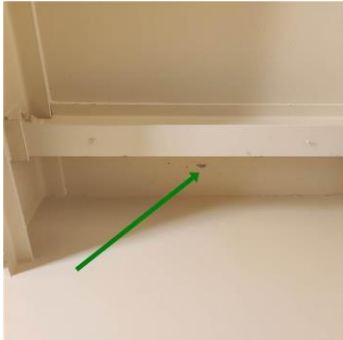
Nom du client		Numéro de dossier	
UNIVERSITE PARIS SACLAY		UNIVERSITE PARIS SACLAY 111119 20.06.23	
Localisation			
RDC - Sanitaires hommes Revêtement de plafond - Plafond			
Nom de l'opérateur		Date de prélèvement	
LECHEVALLIER Frédéric		19/09/2023	
Matériau			
Enduit + peinture			
Résultat Amiante			
Absence d'amiante			
DESCRIPTION DU PRELEVEMENT :			
Objet		Support	
Enduit + peinture			
DETAIL DES COUCHES DU PRELEVEMENT :			
Référence Couche	PV analyse Amiante	Description visuelle	Conclusion amiante
P44		Matériau dur gris + peinture beige inséparables (2)	Fibres d'amiante non détectées

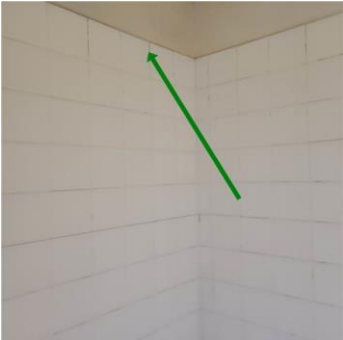
Nom du client		Numéro de dossier	Localisation
UNIVERSITE PARIS SACLAY		UNIVERSITE PARIS SACLAY 111119 20.06.23	RDC - Sanitaires hommes Revêtement mural - Murs
Nom de l'opérateur		Date de prélèvement	Matériau
LECHEVALLIER Frédéric		19/09/2023	Colle de faïence
Résultat Amiante			
Absence d'amiante			
DESCRIPTION DU PRELEVEMENT :			
Objet		Support	
Colle de faïence			
DETAIL DES COUCHES DU PRELEVEMENT :			
Référence Couche	PV analyse Amiante	Description visuelle	Conclusion amiante
P45_1		Colle dure blanche	Fibres d'amiante non détectées
P45_2		Joint dur blanc + (carrelage blanc)	Fibres d'amiante non détectées

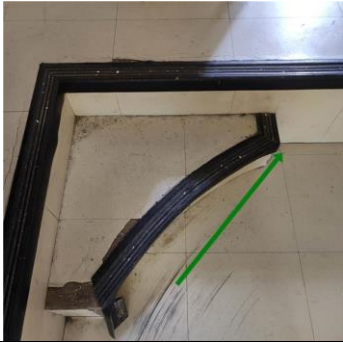
Nom du client	Numéro de dossier	Localisation	
UNIVERSITE PARIS SACLAY	UNIVERSITE PARIS SACLAY 111119 20.06.23	RDC - 17 Revêtement de sol - Sol	
Nom de l'opérateur	Date de prélèvement	Matériau	
LECHEVALLIER Frédéric	19/09/2023	Dalle de sol + colle	
Résultat Amiante			
Absence d'amiante			
DESCRIPTION DU PRELEVEMENT :			
Objet		Support	
Dalle de sol + colle			
DETAIL DES COUCHES DU PRELEVEMENT :			
Référence Couche	PV analyse Amiante	Description visuelle	Conclusion amiante
P47		Dalle dure blanche	Fibres d'amiante non détectées

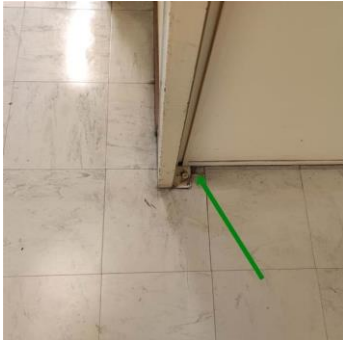
Nom du client		Numéro de dossier	
UNIVERSITE PARIS SACLAY		UNIVERSITE PARIS SACLAY 111119 20.06.23	
Localisation			
1er - Couloir n°2 Revêtement de sol - Sol			
Nom de l'opérateur		Date de prélèvement	
LECHEVALLIER Frédéric		09/10/2023	
Matériau			
Dalle de sol grise			
Résultat Amiante			
Absence d'amiante			
DESCRIPTION DU PRELEVEMENT :			
Objet		Support	
Dalle de sol grise			
DETAIL DES COUCHES DU PRELEVEMENT :			
Référence Couche	PV analyse Amiante	Description visuelle	Conclusion amiante
P48		Dalle dure Grise + Traces Colle Jaune inséparables (1)	Fibres d'amiante non détectées

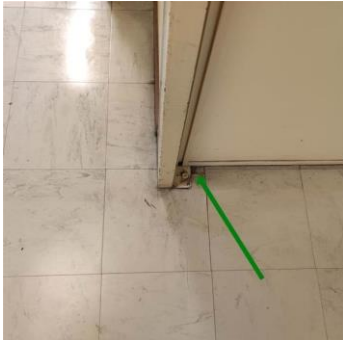
Nom du client	Numéro de dossier	Localisation	
UNIVERSITE PARIS SACLAY	UNIVERSITE PARIS SACLAY 111119 20.06.23	1er - Couloir n°2 Revêtement de sol - Sol	
Nom de l'opérateur	Date de prélèvement	Matériau	
LECHEVALLIER Frédéric	09/10/2023	Colle jaune + ragréage	
Résultat Amiante			
Absence d'amiante			
DESCRIPTION DU PRELEVEMENT :			
Objet		Support	
Colle jaune + ragréage			
DETAIL DES COUCHES DU PRELEVEMENT :			
Référence Couche	PV analyse Amiante	Description visuelle	Conclusion amiante
P49		Colle Jaune + Matériau dur Beige + Matériau dur Gris inséparables (3)	Fibres d'amiante non détectées

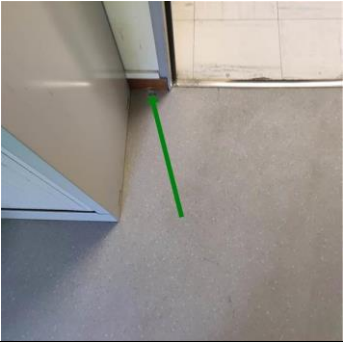
Nom du client		Numéro de dossier	
UNIVERSITE PARIS SACLAY		UNIVERSITE PARIS SACLAY 111119 20.06.23	
Localisation			
1er - 114 Revêtement de sol - Sol			
Nom de l'opérateur		Date de prélèvement	
LECHEVALLIER Frédéric		09/10/2023	
Matériau			
Linoléum gris + colle jaune			
Résultat Amiante			
Absence d'amiante			
DESCRIPTION DU PRELEVEMENT :			
Objet		Support	
Linoléum gris + colle jaune			
DETAIL DES COUCHES DU PRELEVEMENT :			
Référence Couche	PV analyse Amiante	Description visuelle	Conclusion amiante
P53		Dalle souple Grise + Colle Jaune + Matériau dur Gris inséparables (3)	Fibres d'amiante non détectées

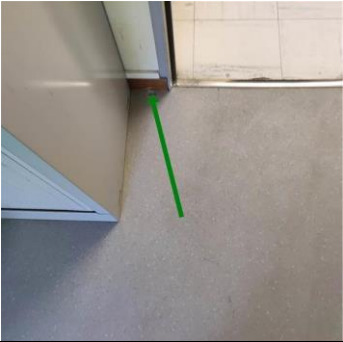
Nom du client		Numéro de dossier	Localisation
UNIVERSITE PARIS SACLAY		UNIVERSITE PARIS SACLAY 111119 20.06.23	1er - 114 Revêtement de sol - Sol
Nom de l'opérateur		Date de prélèvement	Matériau
LECHEVALLIER Frédéric		09/10/2023	Colle jaune + ragréage
Résultat Amiante			
Absence d'amiante			
DESCRIPTION DU PRELEVEMENT :			
Objet		Support	
Colle jaune + ragréage			
DETAIL DES COUCHES DU PRELEVEMENT :			
Référence Couche	PV analyse Amiante	Description visuelle	Conclusion amiante
P54		Colle Jaune + Matériau dur fibreux Gris + Matériau dur Gris inséparables (3)	Fibres d'amiante non détectées

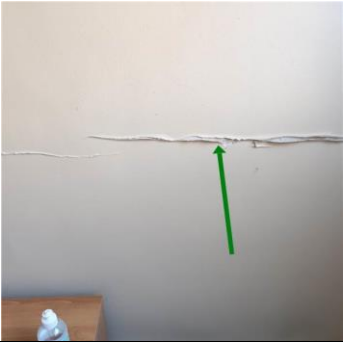
Nom du client	Numéro de dossier	Localisation	
UNIVERSITE PARIS SACLAY	UNIVERSITE PARIS SACLAY 111119 20.06.23	1er - 115 Revêtement mural - Cloison	
Nom de l'opérateur	Date de prélèvement	Matériau	
LECHEVALLIER Frédéric	09/10/2023	Enduit + peinture	
Résultat Amiante			
Absence d'amiante			
DESCRIPTION DU PRELEVEMENT :			
Objet		Support	
Enduit + peinture			
DETAIL DES COUCHES DU PRELEVEMENT :			
Référence Couche	PV analyse Amiante	Description visuelle	Conclusion amiante
P61		Vrac Peinture Beige + Vrac Plâtre inséparables (2)	Fibres d'amiante non détectées
