Rapport de mission de repérage des matériaux et produits contenant de l'amiante avant réalisation de travaux

Numéro de rapport	UNIVERSITE PARIS SACLAY 111122 20.05.23 A
Type de logement	Autres
Propriétaire	UNIVERSITE PARIS SACLAY
Donneur d'ordre	UNIVERSITE PARIS SACLAY
Adresse de l'immeuble	Université Paris Saclay Allée des Découvertes 91400 ORSAY
Bâtiment ou installation	Bâtiment 209 A
Date de permis de construire	Non communiquée - Antérieur au 01/07/1997
Date de construction	Non communiquée - Antérieur au 01/01/1997
La ou le(s) date(s) d'exécution du repérage	20/06/2023
Date d'émission du rapport de repérage	09/11/2023
Référence du programme de travaux défini par le donneur d'ordre	Non communiquée

Dénomination :	Univeristé Paris Saclay
Adresse complète :	Allée des Découvertes 91400 ORSAY
Référence Cadastre :	AE - 130

Intitulé
Curage complet du bâtiment 209A + façades. Réfection de l'ensemble d'étanchéité du bâtiment. • Les salles blanches sont exclues du périmètre des travaux (les pièces en jaune sur les plans)

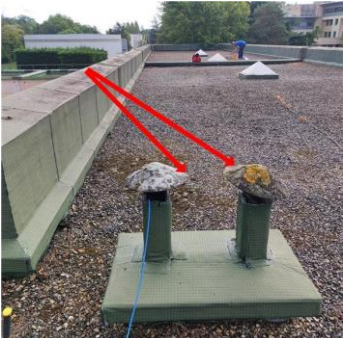
PRELEVEMENT : P034			
Emplacement

Nom du client	Numéro de dossier	Localisation	
UNIVERSITE PARIS SACLAY	UNIVERSITE PARIS SACLAY 111122 20.05.23	2ème - Toiture Mitre - Toiture	
Nom de l'opérateur	Date de prélèvement	Matériau	
LECHEVALLIER Frédéric	18/09/2023	Fibres-ciment	
Résultat Amiante			
Présence d'amiante (Fibres d'amiante de type chrysotile)			
DESCRIPTION DU PRELEVEMENT :			
Objet		Support	
Fibres-ciment			
DETAIL DES COUCHES DU PRELEVEMENT :			
Référence Couche	PV analyse Amiante	Description visuelle	Conclusion amiante
P034		Fibro-ciment	Fibres d'amiante de type chrysotile

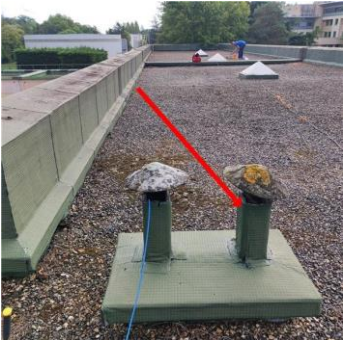
PRELEVEMENT : P035			
Emplacement

Nom du client		Numéro de dossier	Localisation
UNIVERSITE PARIS SACLAY		UNIVERSITE PARIS SACLAY 111122 20.05.23	2ème - Toiture Conduit de fluide - Réseau vertical
Nom de l'opérateur		Date de prélèvement	Matériau
LECHEVALLIER Frédéric		18/09/2023	Fibres-ciment
Résultat Amiante			
Présence d'amiante (Fibres d'amiante de type chrysotile)			
DESCRIPTION DU PRELEVEMENT :			
Objet		Support	
Fibres-ciment			
DETAIL DES COUCHES DU PRELEVEMENT :			
Référence Couche	PV analyse Amiante	Description visuelle	Conclusion amiante
P035		Fibro-ciment	Fibres d'amiante de type chrysotile

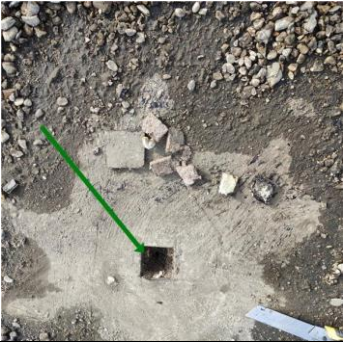
PRELEVEMENT : P036			
Emplacement

Nom du client	Numéro de dossier	Localisation	
UNIVERSITE PARIS SACLAY	UNIVERSITE PARIS SACLAY 111122 20.05.23	2ème - Toiture Etanchéité - Toiture	
Nom de l'opérateur	Date de prélèvement	Matériau	
LECHEVALLIER Frédéric	18/09/2023	Revêtement bitumineux 1ère couche	
Résultat Amiante			
Absence d'amiante			
DESCRIPTION DU PRELEVEMENT :			
Objet		Support	
Revêtement bitumineux 1ère couche			
DETAIL DES COUCHES DU PRELEVEMENT :			
Référence Couche	PV analyse Amiante	Description visuelle	Conclusion amiante
P036		Matériau noir bitumineux	Fibres d'amiante non détectées

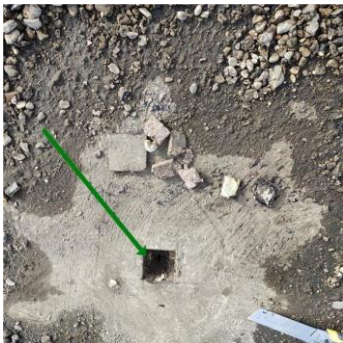
PRELEVEMENT : P037			
Emplacement

Nom du client	Numéro de dossier		Localisation
UNIVERSITE PARIS SACLAY	UNIVERSITE PARIS SACLAY 111122 20.05.23		2ème - Toiture Etanchéité - Toiture
Nom de l'opérateur	Date de prélèvement		Matériau
LECHEVALLIER Frédéric	18/09/2023		Isolant
Résultat Amiante			
Absence d'amiante			
DESCRIPTION DU PRELEVEMENT :			
Objet		Support	
Isolant			
DETAIL DES COUCHES DU PRELEVEMENT :			
Référence Couche	PV analyse Amiante	Description visuelle	Conclusion amiante
P037		Matériau fibreux beige bitumineux	Fibres d'amiante non détectées

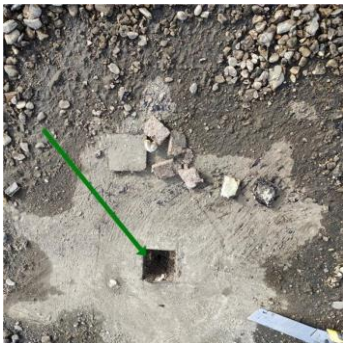
PRELEVEMENT : P038			
Emplacement

Nom du client	Numéro de dossier	Localisation	
UNIVERSITE PARIS SACLAY	UNIVERSITE PARIS SACLAY 111122 20.05.23	2ème - Toiture Etanchéité - Toiture	
Nom de l'opérateur	Date de prélèvement	Matériau	
LECHEVALLIER Frédéric	18/09/2023	Isolant	
Résultat Amiante			
Absence d'amiante			
DESCRIPTION DU PRELEVEMENT :			
Objet		Support	
Isolant			
DETAIL DES COUCHES DU PRELEVEMENT :			
Référence Couche	PV analyse Amiante	Description visuelle	Conclusion amiante
P038		Mousse blanche + colle bitumineuse inséparables (3)	Fibres d'amiante non détectées

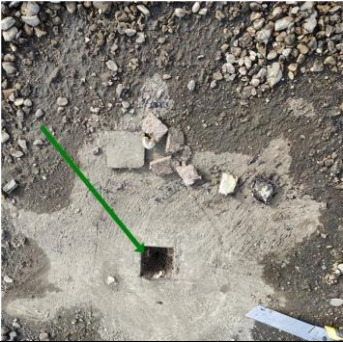
PRELEVEMENT : P039			
Emplacement

Nom du client	Numéro de dossier	Localisation	
UNIVERSITE PARIS SACLAY	UNIVERSITE PARIS SACLAY 111122 20.05.23	2ème - Toiture Etanchéité - Toiture	
Nom de l'opérateur	Date de prélèvement	Matériau	
LECHEVALLIER Frédéric	18/09/2023	Revêtement bitumineux 2ème couche	
Résultat Amiante			
Absence d'amiante			
DESCRIPTION DU PRELEVEMENT :			
Objet		Support	
Revêtement bitumineux 2ème couche			
DETAIL DES COUCHES DU PRELEVEMENT :			
Référence Couche	PV analyse Amiante	Description visuelle	Conclusion amiante
P039		Matériau noir bitumineux	Fibres d'amiante non détectées

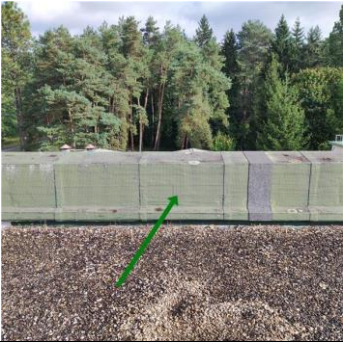
PRELEVEMENT : P040			
Emplacement

Nom du client		Numéro de dossier	Localisation
UNIVERSITE PARIS SACLAY		UNIVERSITE PARIS SACLAY 111122 20.05.23	2ème - Toiture Relevé - Acrotère
Nom de l'opérateur		Date de prélèvement	Matériau
LECHEVALLIER Frédéric		18/09/2023	Revêtement bitumineux
Résultat Amiante			
Absence d'amiante			
DESCRIPTION DU PRELEVEMENT :			
Objet		Support	
Revêtement bitumineux			
DETAIL DES COUCHES DU PRELEVEMENT :			
Référence Couche	PV analyse Amiante	Description visuelle	Conclusion amiante
P040		Matériau noir bitumineux	Fibres d'amiante non détectées

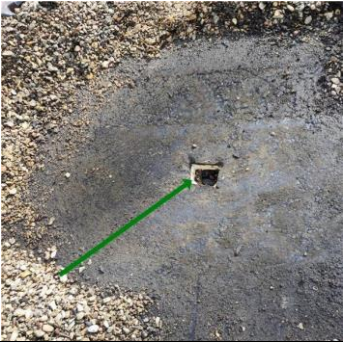
PRELEVEMENT : P041			
Emplacement

Nom du client		Numéro de dossier	
UNIVERSITE PARIS SACLAY		UNIVERSITE PARIS SACLAY 111122 20.05.23	
Localisation			
2ème - Toiture Etanchéité - Toiture			
Nom de l'opérateur		Date de prélèvement	
LECHEVALLIER Frédéric		18/09/2023	
Matériau			
Revêtement bitumineux 1ère couche			
Résultat Amiante			
Absence d'amiante			
DESCRIPTION DU PRELEVEMENT :			
Objet		Support	
Revêtement bitumineux 1ère couche			
DETAIL DES COUCHES DU PRELEVEMENT :			
Référence Couche	PV analyse Amiante	Description visuelle	Conclusion amiante
P041		Matériau noir bitumineux	Fibres d'amiante non détectées

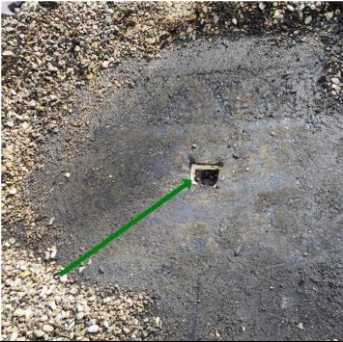
PRELEVEMENT : P042			
Emplacement

Nom du client		Numéro de dossier	
UNIVERSITE PARIS SACLAY		UNIVERSITE PARIS SACLAY 111122 20.05.23	
Localisation			
2ème - Toiture Etanchéité - Toiture			
Nom de l'opérateur		Date de prélèvement	
LECHEVALLIER Frédéric		18/09/2023	
Matériau			
Isolant			
Résultat Amiante			
Absence d'amiante			
DESCRIPTION DU PRELEVEMENT :			
Objet		Support	
Isolant			
DETAIL DES COUCHES DU PRELEVEMENT :			
Référence Couche	PV analyse Amiante	Description visuelle	Conclusion amiante
P042		Matériau fibreux beige bitumineux	Fibres d'amiante non détectées

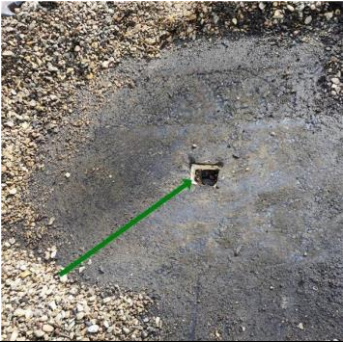
PRELEVEMENT : P043			
Emplacement

Nom du client		Numéro de dossier	
UNIVERSITE PARIS SACLAY		UNIVERSITE PARIS SACLAY 111122 20.05.23	
Localisation			
2ème - Toiture Etanchéité - Toiture			
Nom de l'opérateur		Date de prélèvement	
LECHEVALLIER Frédéric		18/09/2023	
Matériau			
Isolant			
Résultat Amiante			
Absence d'amiante			
DESCRIPTION DU PRELEVEMENT :			
Objet		Support	
Isolant			
DETAIL DES COUCHES DU PRELEVEMENT :			
Référence Couche	PV analyse Amiante	Description visuelle	Conclusion amiante
P043		Mousse blanche + colle noire bitumineuse inséparables (3)	Fibres d'amiante non détectées

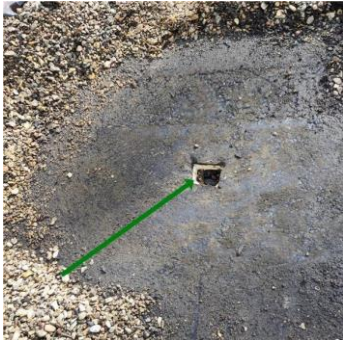
PRELEVEMENT : P044			
Emplacement

Nom du client		Numéro de dossier	
UNIVERSITE PARIS SACLAY		UNIVERSITE PARIS SACLAY 111122 20.05.23	
Localisation			
2ème - Toiture Etanchéité - Toiture			
Nom de l'opérateur		Date de prélèvement	
LECHEVALLIER Frédéric		18/09/2023	
Matériau			
Revêtement bitumineux 2ème couche			
Résultat Amiante			
Absence d'amiante			
DESCRIPTION DU PRELEVEMENT :			
Objet		Support	
Revêtement bitumineux 2ème couche			
DETAIL DES COUCHES DU PRELEVEMENT :			
Référence Couche	PV analyse Amiante	Description visuelle	Conclusion amiante
P044		Matériau noir bitumineux	Fibres d'amiante non détectées

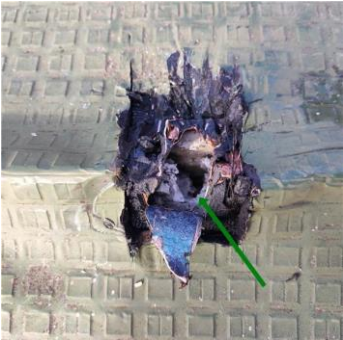
PRELEVEMENT : P045			
Emplacement

Nom du client		Numéro de dossier	Localisation
UNIVERSITE PARIS SACLAY		UNIVERSITE PARIS SACLAY 111122 20.05.23	2ème - Toiture Etanchéité - Toiture
Nom de l'opérateur		Date de prélèvement	Matériau
LECHEVALLIER Frédéric		18/09/2023	Revêtement bitumineux 1ère couche
Résultat Amiante			
Absence d'amiante			
DESCRIPTION DU PRELEVEMENT :			
Objet		Support	
Revêtement bitumineux 1ère couche			
DETAIL DES COUCHES DU PRELEVEMENT :			
Référence Couche	PV analyse Amiante	Description visuelle	Conclusion amiante
P045		Matériau noir bitumineux	Fibres d'amiante non détectées

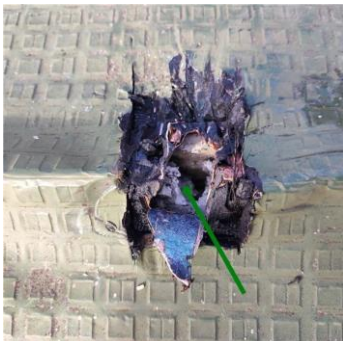
PRELEVEMENT : P046			
Emplacement

Nom du client	Numéro de dossier	Localisation	
UNIVERSITE PARIS SACLAY	UNIVERSITE PARIS SACLAY 111122 20.05.23	2ème - Toiture Etanchéité - Toiture	
Nom de l'opérateur	Date de prélèvement	Matériau	
LECHEVALLIER Frédéric	18/09/2023	Revêtement bitumineux	
Résultat Amiante			
Absence d'amiante			
DESCRIPTION DU PRELEVEMENT :			
Objet		Support	
Revêtement bitumineux			
DETAIL DES COUCHES DU PRELEVEMENT :			
Référence Couche	PV analyse Amiante	Description visuelle	Conclusion amiante
P046		Matériau noir bitumineux	Fibres d'amiante non détectées

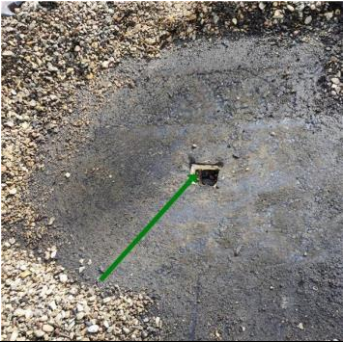
PRELEVEMENT : P047			
Emplacement

Nom du client		Numéro de dossier	Localisation
UNIVERSITE PARIS SACLAY		UNIVERSITE PARIS SACLAY 111122 20.05.23	2ème - Toiture Etanchéité - Toiture
Nom de l'opérateur		Date de prélèvement	Matériau
LECHEVALLIER Frédéric		18/09/2023	Revêtement bitumineux 1ère couche
Résultat Amiante			
Absence d'amiante			
DESCRIPTION DU PRELEVEMENT :			
Objet		Support	
Revêtement bitumineux 1ère couche			
DETAIL DES COUCHES DU PRELEVEMENT :			
Référence Couche	PV analyse Amiante	Description visuelle	Conclusion amiante
P047		Matériau noir bitumineux	Fibres d'amiante non détectées

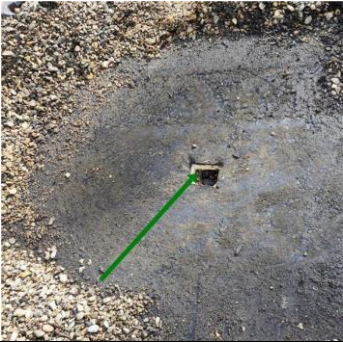
PRELEVEMENT : P048			
Emplacement

Nom du client	Numéro de dossier	Localisation	
UNIVERSITE PARIS SACLAY	UNIVERSITE PARIS SACLAY 111122 20.05.23	2ème - Toiture Etanchéité - Toiture	
Nom de l'opérateur	Date de prélèvement	Matériau	
LECHEVALLIER Frédéric	18/09/2023	Isolant	
Résultat Amiante			
Absence d'amiante			
DESCRIPTION DU PRELEVEMENT :			
Objet		Support	
Isolant			
DETAIL DES COUCHES DU PRELEVEMENT :			
Référence Couche	PV analyse Amiante	Description visuelle	Conclusion amiante
P048		Mousse blanche + colle bitumineuse noire inséparables (3)	Fibres d'amiante non détectées

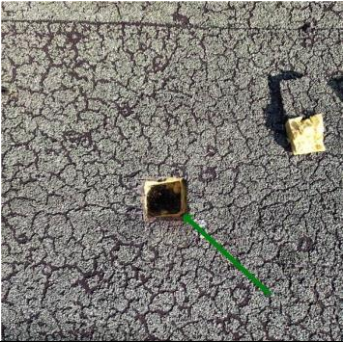
PRELEVEMENT : P049			
Emplacement

Nom du client		Numéro de dossier	
UNIVERSITE PARIS SACLAY		UNIVERSITE PARIS SACLAY 111122 20.05.23	
Localisation			
2ème - Toiture Etanchéité - Toiture			
Nom de l'opérateur		Date de prélèvement	
LECHEVALLIER Frédéric		18/09/2023	
Matériau			
Revêtement bitumineux 1ère couche			
Résultat Amiante			
Absence d'amiante			
DESCRIPTION DU PRELEVEMENT :			
Objet		Support	
Revêtement bitumineux 1ère couche			
DETAIL DES COUCHES DU PRELEVEMENT :			
Référence Couche	PV analyse Amiante	Description visuelle	Conclusion amiante
P049		Matériau noir bitumineux	Fibres d'amiante non détectées

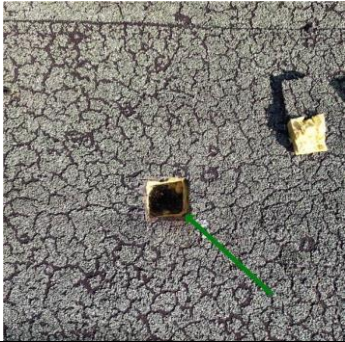
PRELEVEMENT : P050			
Emplacement

Nom du client		Numéro de dossier	
UNIVERSITE PARIS SACLAY		UNIVERSITE PARIS SACLAY 111122 20.05.23	
Localisation			
2ème - Toiture Etanchéité - Toiture			
Nom de l'opérateur		Date de prélèvement	
LECHEVALLIER Frédéric		18/09/2023	
Matériau			
Isolant			
Résultat Amiante			
Absence d'amiante			
DESCRIPTION DU PRELEVEMENT :			
Objet		Support	
Isolant			
DETAIL DES COUCHES DU PRELEVEMENT :			
Référence Couche	PV analyse Amiante	Description visuelle	Conclusion amiante
P050		Matériau fibreux beige bitumineux	Fibres d'amiante non détectées

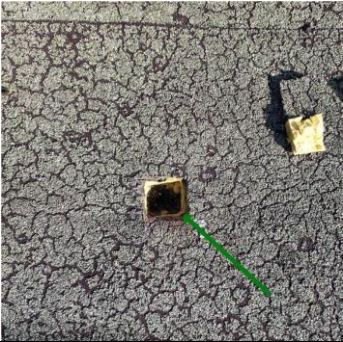
PRELEVEMENT : P051			
Emplacement

Nom du client		Numéro de dossier	
UNIVERSITE PARIS SACLAY		UNIVERSITE PARIS SACLAY 111122 20.05.23	
Localisation			
2ème - Toiture Etanchéité - Toiture			
Nom de l'opérateur		Date de prélèvement	
LECHEVALLIER Frédéric		18/09/2023	
Matériau			
Revêtement bitumineux 2ème couche			
Résultat Amiante			
Absence d'amiante			
DESCRIPTION DU PRELEVEMENT :			
Objet		Support	
Revêtement bitumineux 2ème couche			
DETAIL DES COUCHES DU PRELEVEMENT :			
Référence Couche	PV analyse Amiante	Description visuelle	Conclusion amiante
P051		Matériau noir bitumineux	Fibres d'amiante non détectées

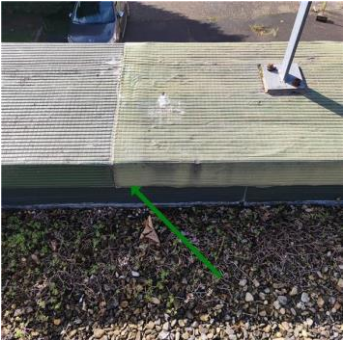
PRELEVEMENT : P052			
Emplacement

Nom du client	Numéro de dossier	Localisation	
UNIVERSITE PARIS SACLAY	UNIVERSITE PARIS SACLAY 111122 20.05.23	2ème - Toiture Relevé - Acrotère	
Nom de l'opérateur	Date de prélèvement	Matériau	
LECHEVALLIER Frédéric	18/09/2023	Revêtement bitumineux	
Résultat Amiante			
Absence d'amiante			
DESCRIPTION DU PRELEVEMENT :			
Objet		Support	
Revêtement bitumineux			
DETAIL DES COUCHES DU PRELEVEMENT :			
Référence Couche	PV analyse Amiante	Description visuelle	Conclusion amiante
P052		Matériau noir bitumineux	Fibres d'amiante non détectées

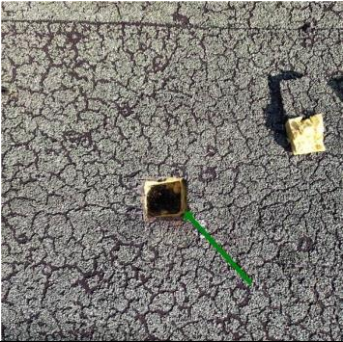
PRELEVEMENT : P053			
Emplacement

Nom du client		Numéro de dossier	Localisation
UNIVERSITE PARIS SACLAY		UNIVERSITE PARIS SACLAY 111122 20.05.23	2ème - Toiture Etanchéité - Toiture
Nom de l'opérateur		Date de prélèvement	Matériau
LECHEVALLIER Frédéric		18/09/2023	Revêtement bitumineux 1ère couche
Résultat Amiante			
Absence d'amiante			
DESCRIPTION DU PRELEVEMENT :			
Objet		Support	
Revêtement bitumineux 1ère couche			
DETAIL DES COUCHES DU PRELEVEMENT :			
Référence Couche	PV analyse Amiante	Description visuelle	Conclusion amiante
P053		Matériau fibreux jaune	Fibres d'amiante non détectées

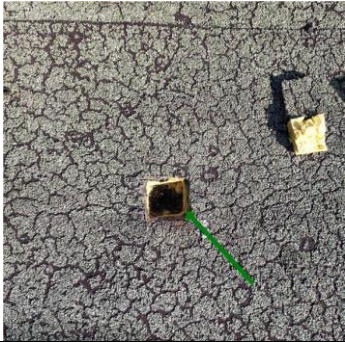
PRELEVEMENT : P054			
Emplacement

Nom du client	Numéro de dossier	Localisation	
UNIVERSITE PARIS SACLAY	UNIVERSITE PARIS SACLAY 111122 20.05.23	2ème - Toiture Etanchéité - Toiture	
Nom de l'opérateur	Date de prélèvement	Matériau	
LECHEVALLIER Frédéric	18/09/2023	Isolant	
Résultat Amiante			
Absence d'amiante			
DESCRIPTION DU PRELEVEMENT :			
Objet		Support	
Isolant			
DETAIL DES COUCHES DU PRELEVEMENT :			
Référence Couche	PV analyse Amiante	Description visuelle	Conclusion amiante
P054		Matériau noir bitumineux	Fibres d'amiante non détectées

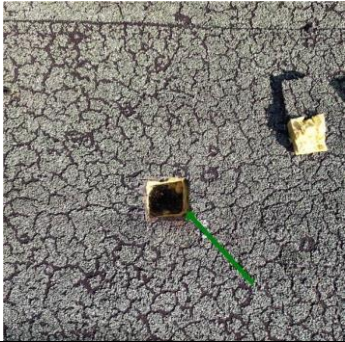
PRELEVEMENT : P055			
Emplacement

Nom du client		Numéro de dossier	Localisation
UNIVERSITE PARIS SACLAY		UNIVERSITE PARIS SACLAY 111122 20.05.23	2ème - Toiture Etanchéité - Toiture
Nom de l'opérateur		Date de prélèvement	Matériau
LECHEVALLIER Frédéric		18/09/2023	Revêtement bitumineux 2ème couche
Résultat Amiante			
Absence d'amiante			
DESCRIPTION DU PRELEVEMENT :			
Objet		Support	
Revêtement bitumineux 2ème couche			
DETAIL DES COUCHES DU PRELEVEMENT :			
Référence Couche	PV analyse Amiante	Description visuelle	Conclusion amiante
P055		Matériau noir bitumineux	Fibres d'amiante non détectées

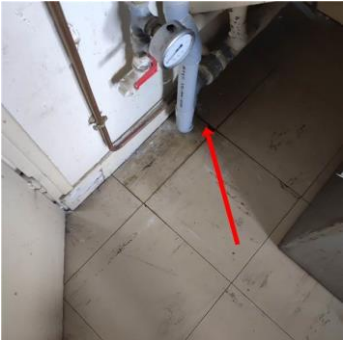
PRELEVEMENT : P056			
Emplacement

Nom du client	Numéro de dossier	Localisation	
UNIVERSITE PARIS SACLAY	UNIVERSITE PARIS SACLAY 111122 20.05.23	RDC - 05b Revêtement de sol - Sol	
Nom de l'opérateur	Date de prélèvement	Matériau	
LECHEVALLIER Frédéric	20/06/2023	Dalle de sol + colle	
Résultat Amiante			
Présence d'amiante (Fibres d'amiante de type chrysotile)			
DESCRIPTION DU PRELEVEMENT :			
Objet		Support	
Dalle de sol + colle			
DETAIL DES COUCHES DU PRELEVEMENT :			
Référence Couche	PV analyse Amiante	Description visuelle	Conclusion amiante
P056_1		Dalle dure beige	Fibres d'amiante non détectées
P056_2		Colle noire bitumineuse	Fibres d'amiante de type chrysotile

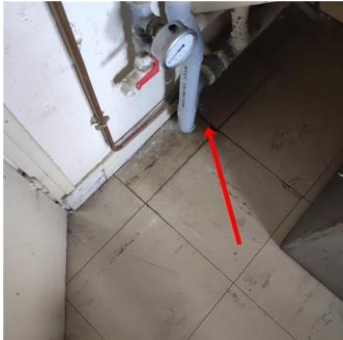
PRELEVEMENT : P057			
Emplacement

Nom du client	Numéro de dossier	Localisation	
UNIVERSITE PARIS SACLAY	UNIVERSITE PARIS SACLAY 111122 20.05.23	RDC - 05b Revêtement de sol - Sol	
Nom de l'opérateur	Date de prélèvement	Matériau	
LECHEVALLIER Frédéric	20/06/2023	Ragréage	
Résultat Amiante			
Présence d'amiante (Fibres d'amiante de type chrysotile)			
DESCRIPTION DU PRELEVEMENT :			
Objet		Support	
Ragréage			
DETAIL DES COUCHES DU PRELEVEMENT :			
Référence Couche	PV analyse Amiante	Description visuelle	Conclusion amiante
P057		Matériau dur beige + colle noire bitumineuse inséparables (3)	Fibres d'amiante de type chrysotile
