Repérage Amiante Avant Démolition

Réf. : DIA-BZR04-2502-016

Rapport de mission de repérage des matériaux et produits contenant de l'amiante avant démolition partielle

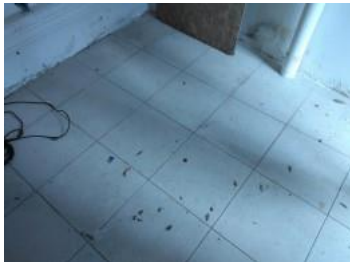
ZPSO #1		Planchers et planchers techniques / Colles et joints de carrelage, ragréages, primaires d'accrochage + Chape		
Localisation : Extérieur (Rue Riquet) : Local technique Pagode				
Partie Inspectée / Description	Photo	N° Ech.	Conclusion	
Colles et joints de carrelage, ragréages, primaires d'accrochage

Absence d'amiante Matériau ou produit qui par nature ne contient pas d'amiante Travaux réalisés en 2009 Document antérieur CCTP 2009	
Chape

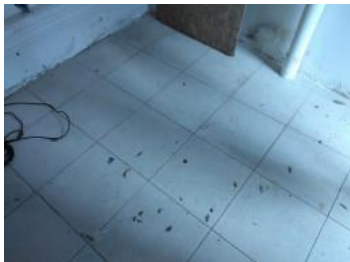
Absence d'amiante Matériau ou produit qui par nature ne contient pas d'amiante Travaux réalisés en 2009 Document antérieur CCTP 2009

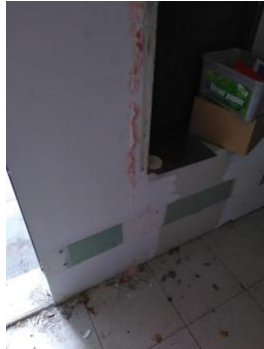
ZPSO #2		Parois verticales intérieures / Enduits de jointoiement des plaques de plâtre + Bandes calicot + Plots de colle fixant les cloisons au mur	
Localisation : Extérieur (Rue Riquet) : Local technique Pagode			
Partie Inspectée / Description	Photo	N° Ech.	Conclusion
Enduits de jointoiement des plaques de plâtre

Absence d'amiante Matériau ou produit qui par nature ne contient pas d'amiante Travaux réalisés en 2009 Document antérieur CCTP 2009
Bandes calicot

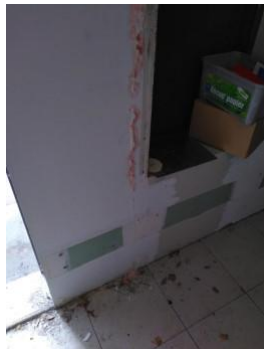
Absence d'amiante Matériau ou produit qui par nature ne contient pas d'amiante Travaux réalisés en 2009 Document antérieur CCTP 2009
Plots de colle fixant les cloisons au mur

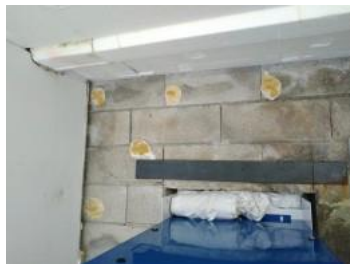
Absence d'amiante Matériau ou produit qui par nature ne contient pas d'amiante Travaux réalisés en 2009 Document antérieur CCTP 2009

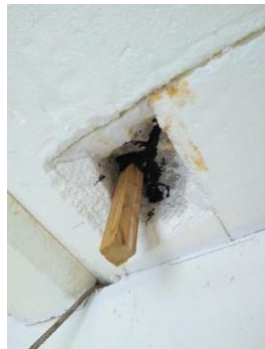
ZPSO #3		Couvertures, Toitures, Terrasses et étanchéités / Parties planes ou relevés : complexes asphaltés	
Localisation : Extérieur (Rue Riquet) : Local technique "Pagode"			
Partie Inspectée / Description	Photo	N° Ech.	Conclusion
Parties planes ou relevés : complexes asphaltés

Absence d'amiante Matériau ou produit qui par nature ne contient pas d'amiante Travaux réalisés en 2009 Document antérieur CCTP 2009

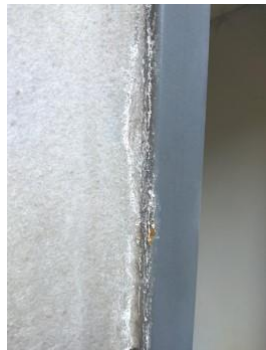
ZPSO #5		Parois verticales extérieures et Façades / Joints d'étanchéité entre menuiserie et structure	
Localisation : Extérieur (Rue Riquet) : Local technique Pagode			
Partie Inspectée / Description	Photo	N° Ech.	Conclusion
Joint d'étanchéité entre menuiserie et structure

<p>Absence d'amiante</p> <p>Matériau ou produit qui par nature ne contient pas d'amiante</p> <p>Travaux réalisés en 2009</p> <p>Document antérieur CCTP 2009</p>

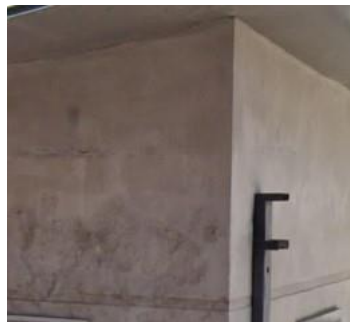
ZPSO #6		Parois verticales extérieures et Façades / Enduits pelliculaires de lissage/débullage	
Localisation : Extérieur (Rue Riquet) : Local technique "Pagode"			
Partie Inspectée / Description	Photo	N° Ech.	Conclusion
Enduits pelliculaires de lissage/débullage

Absence d'amiante Matériau ou produit qui par nature ne contient pas d'amiante Travaux réalisés en 2009 Document antérieur CCTP 2009

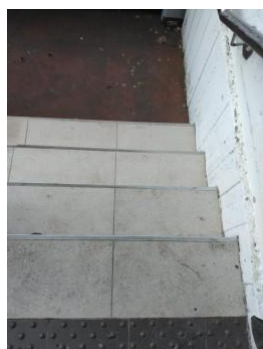
ZPSO #9		Planchers et planchers techniques / Colles et joints de carrelage, ragréages	
Localisation : Extérieur (Rue Riquet) : Rampe d'accès/Parvis			
Partie Inspectée / Description	Photo	N° Ech.	Conclusion
Colles et joints de carrelage, ragréages

Absence d'amiante Matériau ou produit qui par nature ne contient pas d'amiante Travaux réalisés en 2016 Document antérieur CCTP 2015
