Dossier de diagnostics techniques

Rapport de mission de repérage des matériaux et produits contenant de l'amiante avant réalisation de travaux

Référence AMITRAV-E7587181-2501 18 août 2025

Type de bien	ERP catégorie 1 à 4
Nom	CENTRE DES FINANCES PUBLIQUES
Adresse	9 avenue Léon BLUM 43100 BRIOUDE
Année de construction	NC
Propriété de	DPFP HAUTE-LOIRE 17 Rue Des Moulins 43000 LE PUY EN VELAY

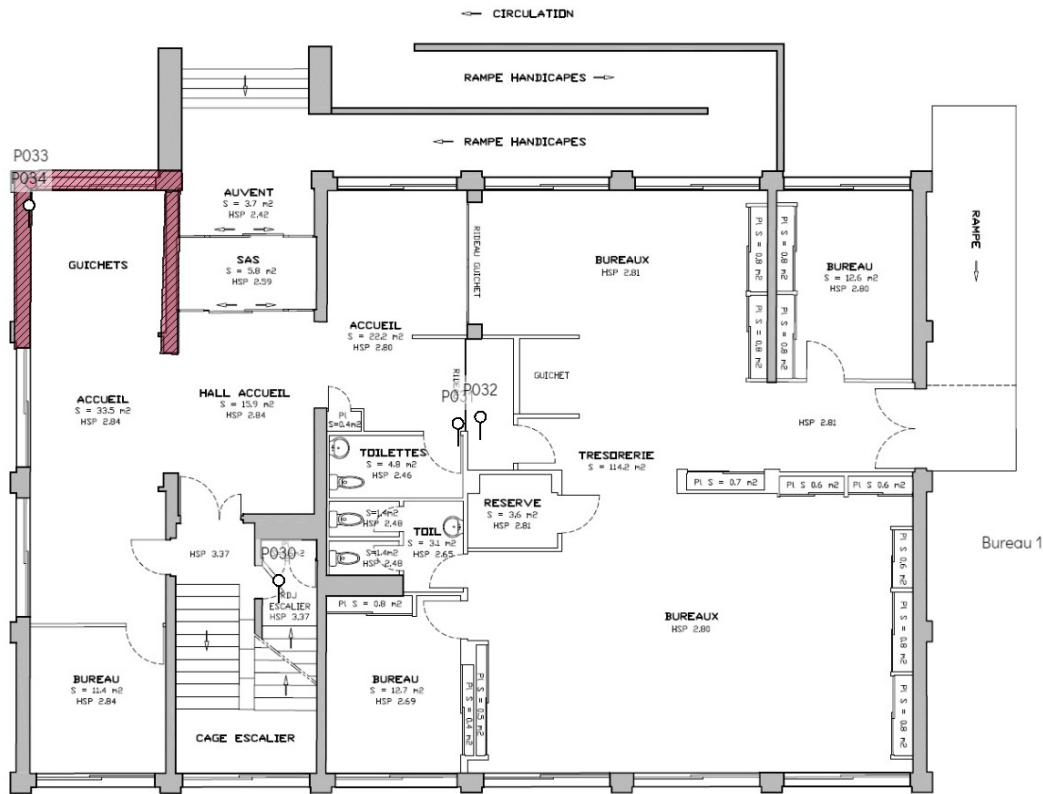
Planche de repérage usuel		2/3
RDC		
Référence	AMITRAV-E7587181-2501	Version 1
Origine	Dekra diagnostic / NICOLAS VENGEON	
Adresse	9 avenue Léon BLUM 43100 BRIOUDE

Localisation	Élément	Matériaux ou produits	Critère de décision	Photo	Estimation quantité
RDC > Guichets	Mur B	Colles non bitumineuses	Résultat d'analyse		8 m²
RDC > Guichets	Mur B	Plâtre	Résultat d'analyse		8 m²
RDC > Guichets	Mur D	Colles non bitumineuses	Document consulté		8 m²
RDC > Guichets	Mur D	Plâtre	Document consulté		8 m²
RDC > Guichets	Mur D	Toile de verre + Isolation Acoustique	Document consulté		8 m²

- a Colles non bitumineuses, Plâtre, Toile de verre + Isolation Acoustique
Guichets Mur D

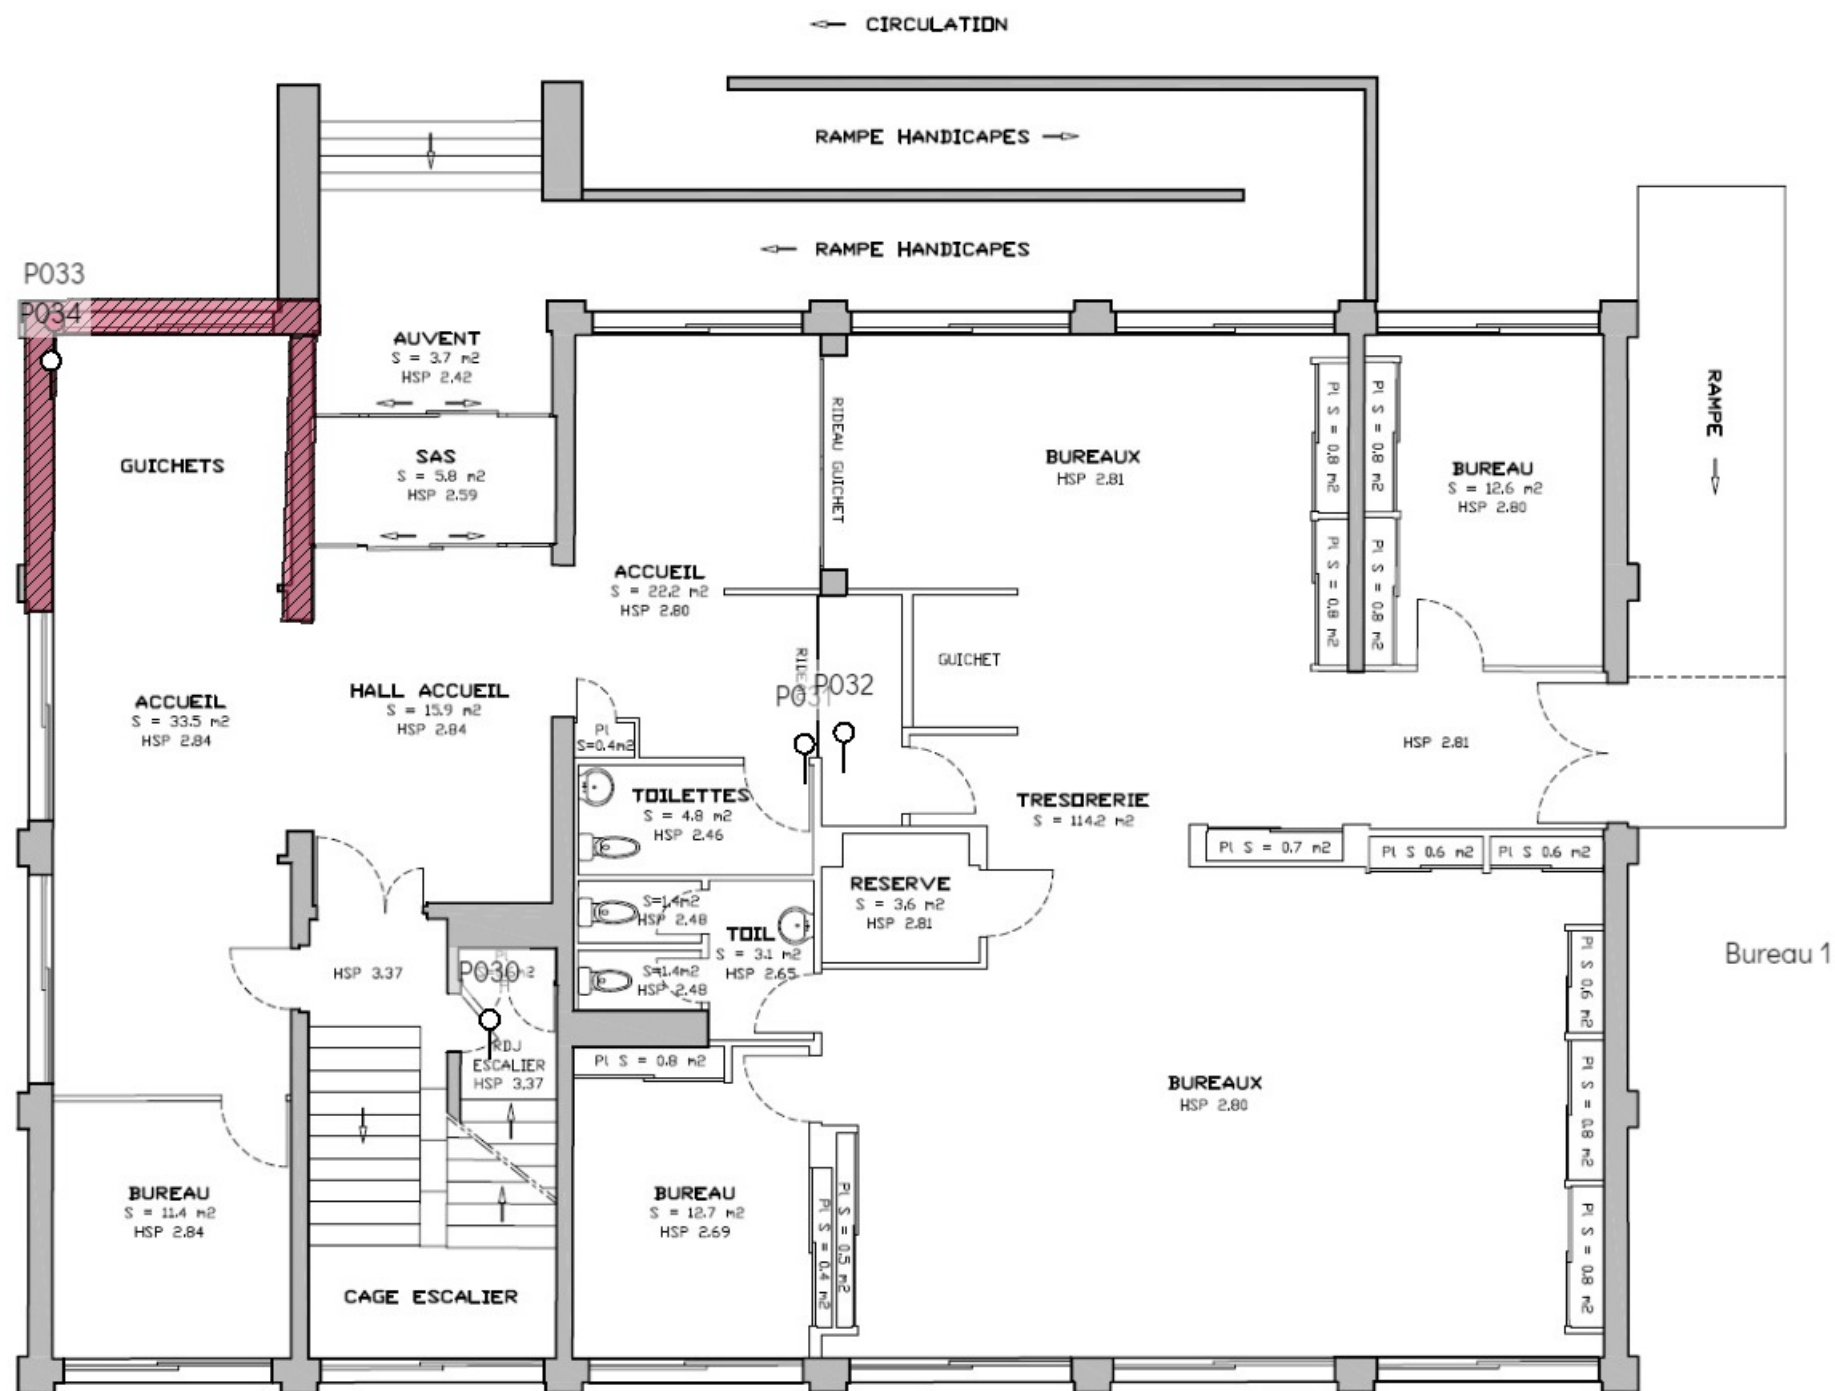
Colles non bitumineuses, Plâtre, Toile de verre
