Pré-rapport de mission de repérage des matériaux et produits contenant de l'amiante avant réalisation de travaux

Référence AMITRAV-D8242938-2201 28 février 2022

Bien	Bâtiment industriel
Adresse	Bâtiment A - site de Roland Garros 33700 MERIGNAC
Propriétaire	DGAC — 43-CRNA-E 50 Rue Henry Farman 75015 PARIS 15
Demandeur	DGAC — 43-CRNA-E 50 Rue Henry Farman 75015 PARIS 15

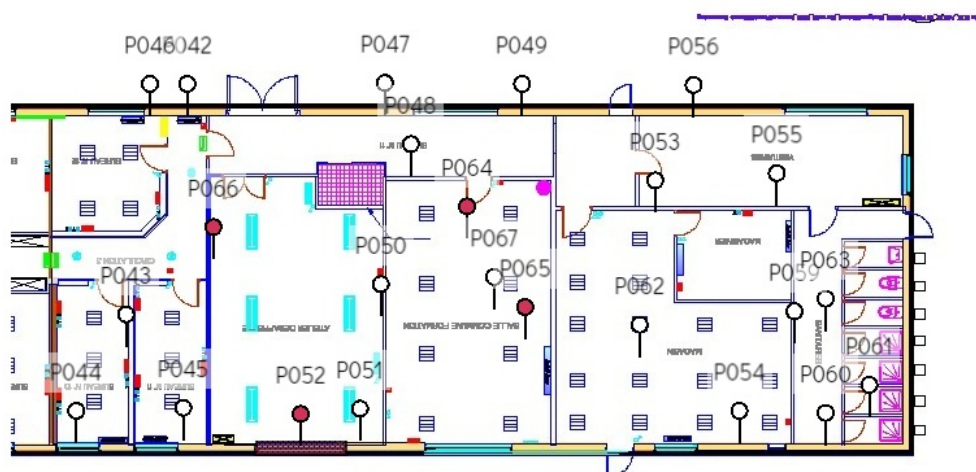
4/5 Liste des éléments - Planche de repérage usuel - RDC - Rdc Sud (Plan Prélèvements Murs et autres)
Prélèvements

Mastic vitrier

P065 Ensemble des combles (accessibles uniquement en partie Sud) Charpente bois Poussières	P066 Ensemble des combles (accessibles uniquement en partie Sud) Charpente bois Poussières	P067 Ensemble des combles (accessibles uniquement en partie Sud) Ancien câblage électrique Câbles type trolley

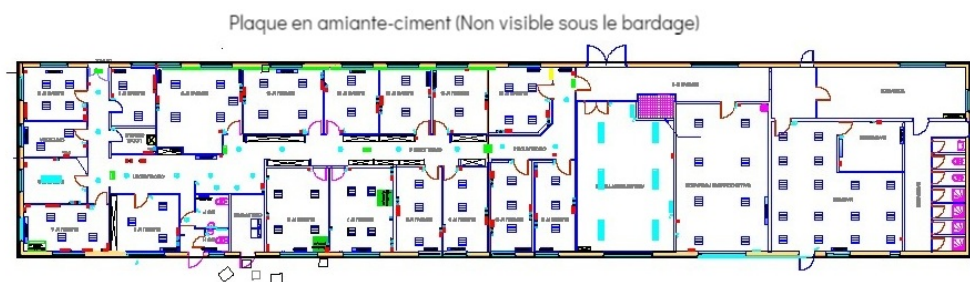
Planche de repérage usuel		5/5
RDC - Plan Façades		
Référence	AMITRAV-D8242938-2201	Version 1
Origine	Dekra diagnostic / RAPHAEL DUMAS	
Adresse	Bâtiment A - site de Roland Garros 33700 MERIGNAC

Plaques en amiante-ciment (Non visible sous le bardage)

Ensemble de la couverture en amiante-ciment (P064)

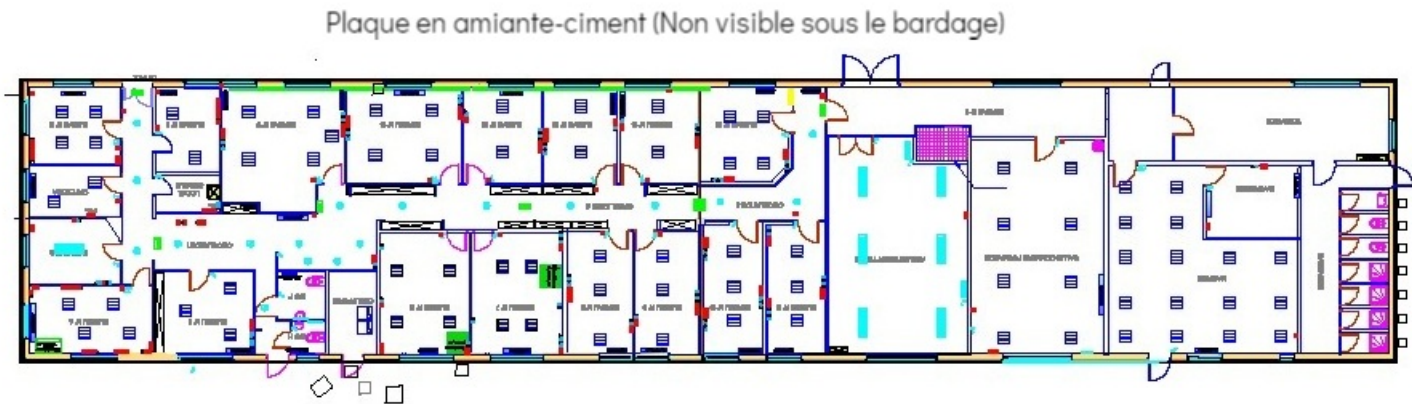
Planche de repérage usuel		5/5
RDC - Plan Façades		
Référence	AMITRAV-D8242938-2201	Version 1
Origine	Dekra diagnostic / RAPHAEL DUMAS	
Adresse	Bâtiment A - site de Roland Garros 33700 MERIGNAC

Par décision
<div><div>a</div><div>Plaques en amiante-ciment (Non visible sous bardage métal) Façade Est Tous les murs</div></div>
<div><div>a</div><div>Plaques en amiante-ciment (Non visible sous bardage métal) Façade Ouest Tous les murs</div></div>

Plaques en amiante-ciment (Non visible sous le bardage)

Ensemble de la couverture en amiante-ciment (P064)
