## Dossier de diagnostics techniques

**Pré-rapport de mission de repérage des matériaux et produits contenant de l'amiante avant réalisation de travaux**

**Référence AMITRAV-D8242938-2201 28 février 2022**

<b>Bien</b>	Bâtiment industriel
<b>Adresse</b>	Bâtiment A - site de Roland Garros 33700 MERIGNAC
<b>Propriétaire</b>	DGAC — 43-CRNA-E 50 Rue Henry Farman 75015 PARIS 15
<b>Demandeur</b>	DGAC — 43-CRNA-E 50 Rue Henry Farman 75015 PARIS 15

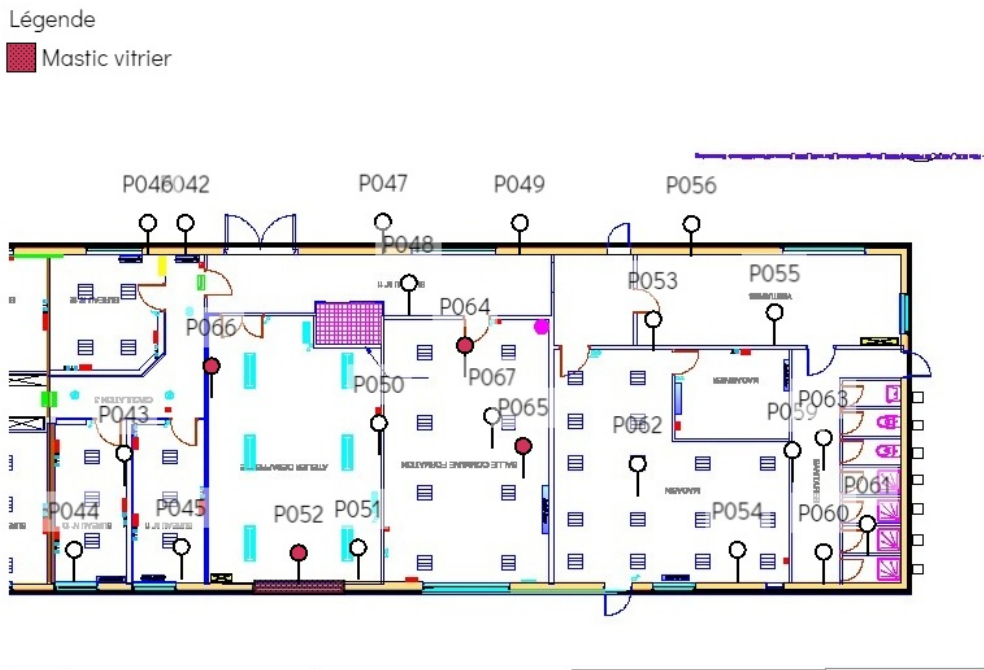
Planche de repérage usuel		4/5
RDC - Rdc Sud (Plan Prélèvements Murs et autres)		
Référence	AMITRAV-D8242938-2201	Version 1
Origine	Dekra diagnostic / RAPHAEL DUMAS	
Adresse	Bâtiment A - site de Roland Garros 33700 MERIGNAC

<b>P065 Ensemble des combles (accessibles uniquement en partie Sud) Charpente bois</b> Poussières	<b>P066 Ensemble des combles (accessibles uniquement en partie Sud) Charpente bois</b> Poussières	<b>P067 Ensemble des combles (accessibles uniquement en partie Sud) Ancien câblage électrique</b> Câbles type trolley

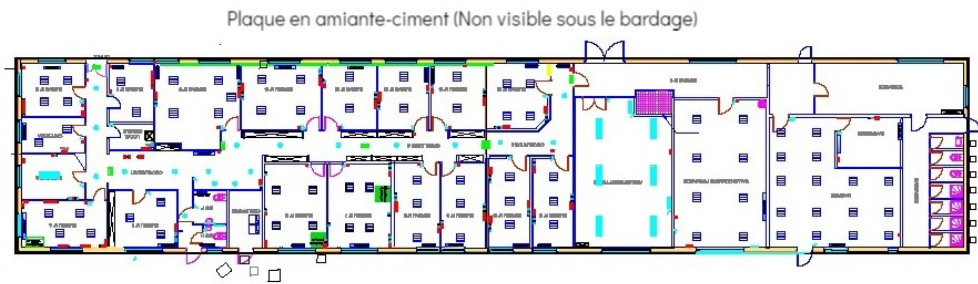
Planche de repérage usuel		5/5
RDC - Plan Façades		
Référence	AMITRAV-D8242938-2201	Version 1
Origine	Dekra diagnostic / RAPHAEL DUMAS	
Adresse	Bâtiment A - site de Roland Garros 33700 MERIGNAC

Plaques en amiante-ciment (Non visible sous le bardage)

Ensemble de la couverture en amiante-ciment (P064)

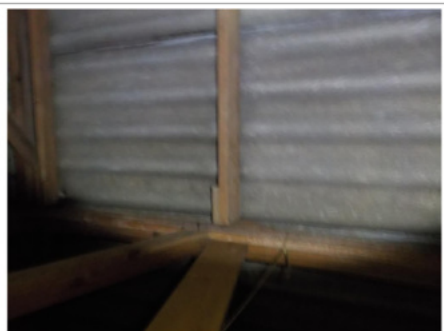
SD - Inspection visuelle 2. : RDC / RDC - Plaque ondulée - EP-  
(Présence d'amiante)

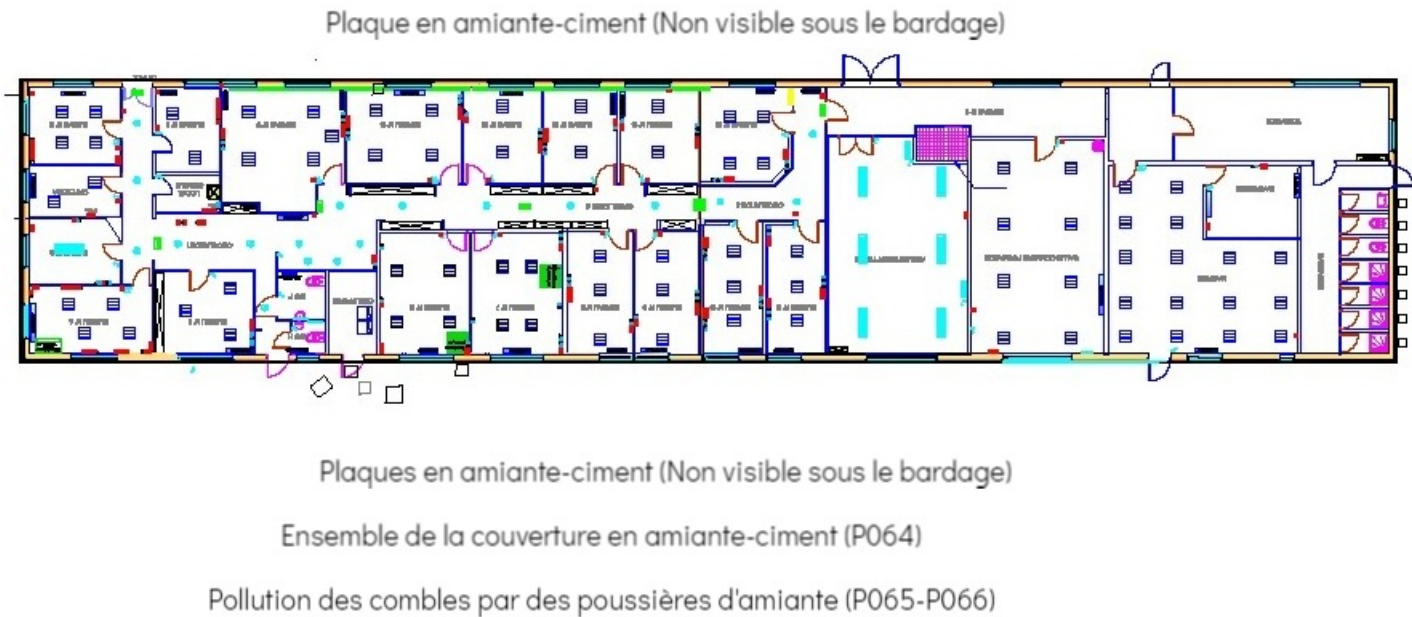
Planche de repérage usuel		5/5
RDC - Plan Façades		
Référence	AMITRAV-D8242938-2201	Version 1
Origine	Dekra diagnostic / RAPHAEL DUMAS	
Adresse	Bâtiment A - site de Roland Garros 33700 MERIGNAC

Par décision
<div><div>a</div><div>Plaques en amiante-ciment (Non visible sous bardage métal) Façade Est Tous les murs</div></div>
<div><div>a</div><div>Plaques en amiante-ciment (Non visible sous bardage métal) Façade Ouest Tous les murs</div></div>
