Rapport de repérage des matériaux et produits contenant de l'amiante à intégrer au Dossier Technique Amiante

Nom du site : DIVERS BATIMENTS

BAT ADMINISTRATIF
DOMAINE DE LAPEYRE
47390 LAYRAC

Référence du rapport : 350930335.1.R

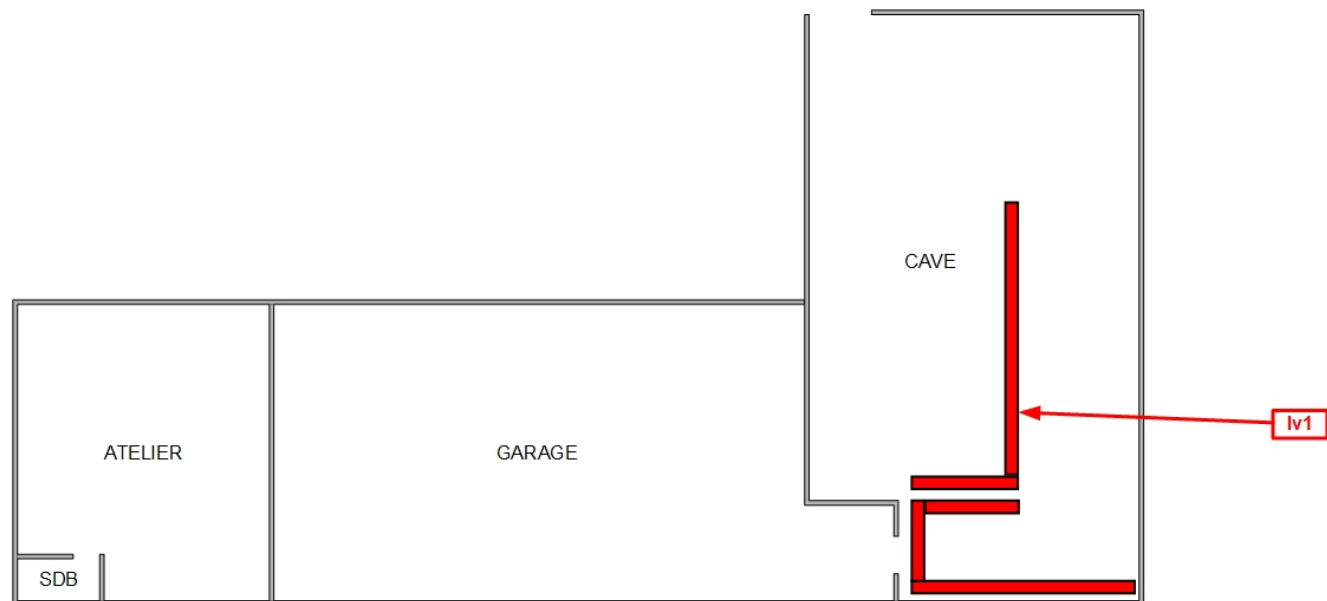
| Site : BAT ADMINISTRATIF | Adresse : DOMAINE DE LAPEYRE 47390 LAYRAC | Localisation : R-1 |

| Matériaux ou produits de la liste B contenant de l'amiante | | | | |
|--|---|---|---|--|
| R-1 / CAVE | Conduit | Conduit | fibre-ciment, foncé(e), Inspection visuelle N°1. | EP |

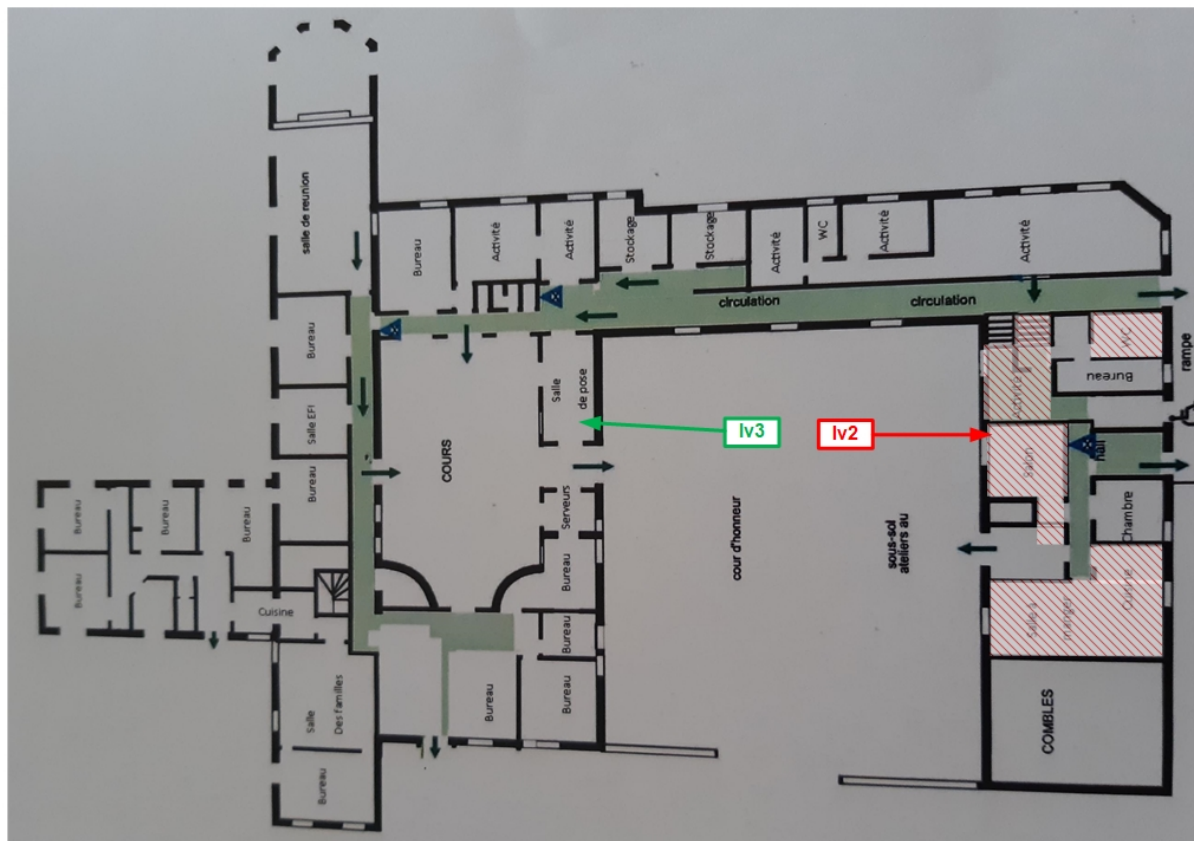
| Site : BAT ADMINISTRATIF | Adresse : DOMAINE DE LAPEYRE 47390 LAYRAC | Localisation : RDC |

| Matériaux ou produits de la liste B contenant de l'amiante | | | | |
|--|---|---|---|--|
| RDC / ACTIVITE 1 | Revêtement de sol | Dalle de sol | cassante, foncé(e), Inspection visuelle N°2. | EP |
| RDC / WC 1 | Revêtement de sol | Dalle de sol | cassante, foncé(e), Inspection visuelle N°2. | EP |
| RDC / SALON | Revêtement de sol | Dalle de sol | cassante, foncé(e), Inspection visuelle N°2. | EP |
| RDC / CUISINE | Revêtement de sol | Dalle de sol | cassante, foncé(e), Inspection visuelle N°2. | EP |
| RDC / SALLE A MANGER | Revêtement de sol | Dalle de sol | cassante, foncé(e), Inspection visuelle N°2. | EP |

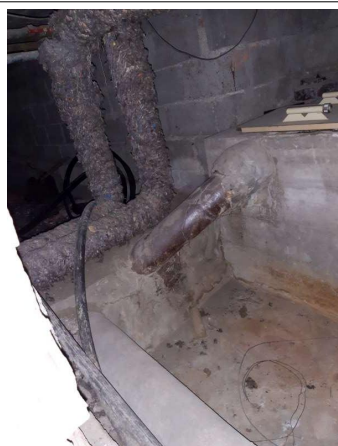
| Localisation | Ouvrage | Matériau ou produit | Description | N° Prél. | Critère de décision | Sondage / Observation | Présence d'amiante | EC |
|---|---|---|--|---|---|---|---|---|
| R-1 / CAVE | Conduit | Conduit | fibre-ciment, foncé(e), Inspection visuelle N°1. | / | Document consulté (Réf. 2552666) | lv1. | OUI | EP |

Déclaré - : R-1 / CAVE - Conduit - EP- (Présence d'amiante)

Pour les produits et matériaux ayant obtenu la recommandation *évaluation périodique (EP)* :

Le(s) matériau(x) ou produit(s) concerné(s) contenant de l'amiante et l'étendue des dégradations qu'il(s) présente(nt) et l'évaluation du risque de dégradation ne conduisent pas à conclure à la nécessité d'une action de protection immédiate sur le(s) matériau(x) ou produit(s). Cette évaluation périodique consiste à :

- a) contrôler périodiquement que l'état de dégradation des matériaux et produits concernés ne s'aggrave pas, et, le(s) cas échéant, que leur protection demeure en bon état de conservation ;
- b) rechercher, le(s) cas échéant, les causes de dégradation et prendre les mesures appropriées pour les supprimer.

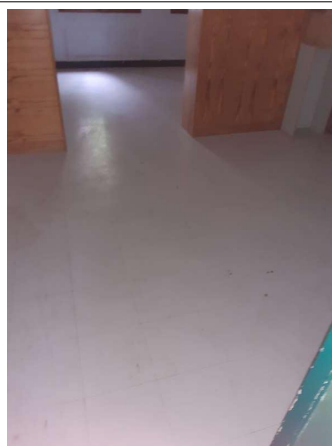
| Localisation | Ouvrage | Matériau ou produit | Description | N° Prél. | Critère de décision | Sondage / Observation | Présence d'amiante | EC |
|---|---|---|--|---|---|---|---|---|
| RDC / CUISINE | Revêtement de sol | Dalle de sol | cassante, foncé(e), Inspection visuelle N°2. | / | Document consulté (Réf. 2552666) | lv2. | OUI | EP |

Déclaré - : RDC / CUISINE - Dalle de sol - EP- (Présence d'amiante)
