## PALAIS DE JUSTICE

## RESTAURATION DES FACADES ET DES ABORDS

### Dossier PRO-DCE - Notice

Septembre 2025

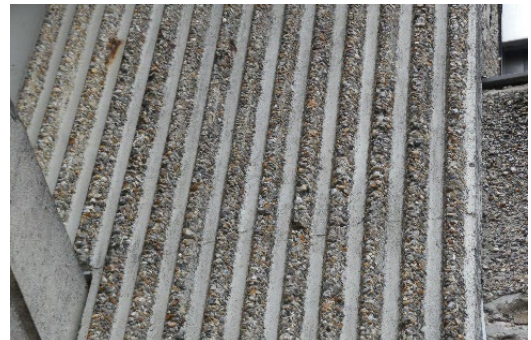
#### Soubassement – béton strié :

*Les maçonneries de béton strié sont en bon état général. Un encrassement léger des parements est identifié. La protection de l'étage lui permet d'être abrité des intempéries et d'un encrassement plus important.*

- Diagnostic toujours valide. Nous avons en plus constaté, de manière très ponctuelle, des **épaufures ou fissurations** sur ces panneaux de béton strié, principalement au niveau des angles. Également, des ragréages semblent avoir été effectués sur ces bétons, plusieurs étant en désharmonie avec le support (désordre esthétique uniquement).

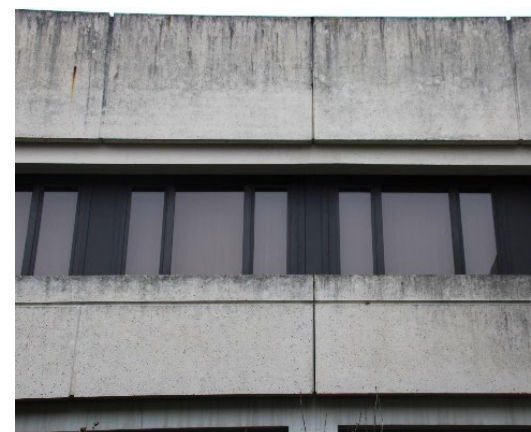
#### Partie haute – béton architectonique :

*Présence d'agrégats de type Pyrite de fer dans les bétons et notamment dans la couche externe. Sous l'effet conjugué d'une augmentation de la porosité des bétons et du ruissellement des EP, une oxydation naturelle des agrégats s'opère sans éclatement de surface.*

- Le phénomène d'oxydation des pyrites en surface, se traduisant par les coulures de rouille, semble s'être **amplifié depuis 2018**. Plusieurs panneaux présentés sains dans le diagnostic de MAES affichent désormais des coulures de rouille. Néanmoins, ces oxydations restent toujours en surface et ne signalent pas l'altération en profondeur ni d'oxydation des armatures métalliques. De manière très localisée, nous avons également repéré des épaufures sur certains panneaux, mettant les fers à nu, mais sans lien direct avec le phénomène de pyrites affleurantes.

*Colonisation généralisée depuis le couronnement des parements : parasitage végétal engendré par le ruissellement des EP (présence de lichen et mousse).*

- Diagnostic toujours valide, pas d'amplification notable.

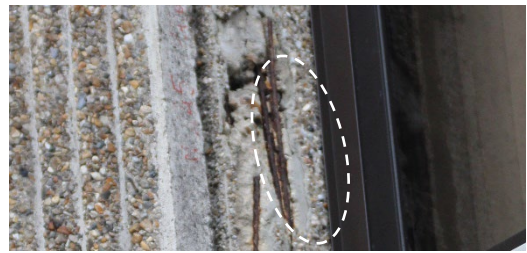
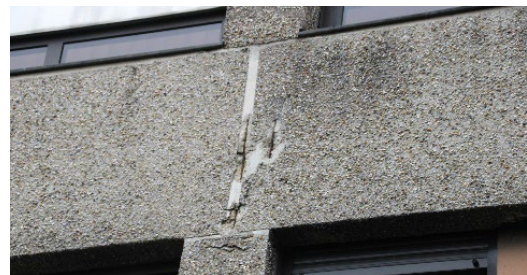
Façades Est et Ouest du corps central – béton gravillonné :

*Au droit des jonctions des panneaux préfabriqués : fissuration et éclatement des parements engendré par un problème d'enrobage des fers et une oxydation de ceux-ci.*

- Ces bétons sont décrits par MAES comme des « bétons bouchardés ». Or, à la vue des éclatements sur les tableaux de baies, nous pensons qu'il s'agit plutôt d'un béton brut recevant une couche de béton gravillonné (cf. photo ci-contre, en haut : lecture claire d'une couche de gravillons) ;
- Nous avons constaté de **nouveaux éclatements** sur ces panneaux, au droit des jonctions mais également dans les pleins, sur les tranches et au droit des tableaux de baies. Ces phénomènes apparaissent systématiquement le long des fers, l'éclatement les laissant à nu.

- Réfection des baguettes d'étanchéité altérées au niveau des joints des panneaux ;
- Bétons gravillonnés :
  - Sonnage des parties micro-fissurées et purge des bétons non adhérents ;

- Purge des zones de parements altérés pour dégager les armatures corrodées ;
  - Brossage et décapage des armatures corrodées, compris remplacement des aciers trop altérés ;

- Passivation des armatures à nu par application d'un inhibiteur de corrosion type MFP par voie gel (sur l'ensemble pour traiter l'intégralité de l'armature), compris test après traitement pour valider la pénétration du produit ;

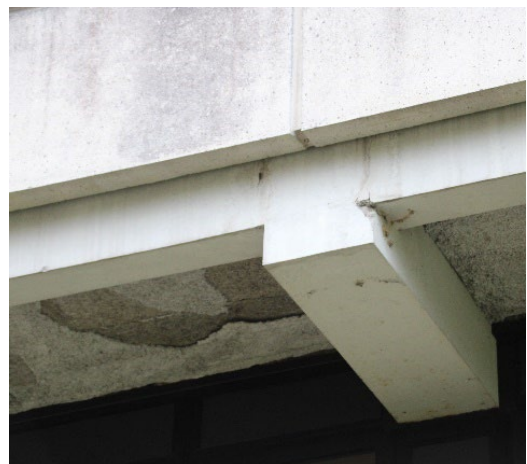
*Les abouts des poutres de transfert présentent une altération régulière : fissuration et éclatement des parements engendré par un problème d'enrobage des fers et une oxydation de ceux-ci.*

- Diagnostic toujours valide, sans amplification notable

Ainsi la principale cause d'altération des bétons structuraux est le faible enrobage de certaines armatures, entraînant leur corrosion, accentuée par la qualité relativement médiocre des bétons mis en œuvre.

- Bétons structuraux :
  - Purge des zones de parements altérés pour dégager les armatures corrodées ;
  - Brossage et décapage des armatures corrodées, compris remplacement des aciers trop altérés ;

- Passivation des armatures à nu par application d'un inhibiteur de corrosion type MFP par voie gel (sur l'ensemble pour traiter l'intégralité de l'armature), compris test après traitement pour valider la pénétration du produit ;

- Humidification des supports et coulage du béton vibré de manière à obtenir le même degré de bullage des parements actuels ;
  - Mise en peinture pour protection de la surface ;

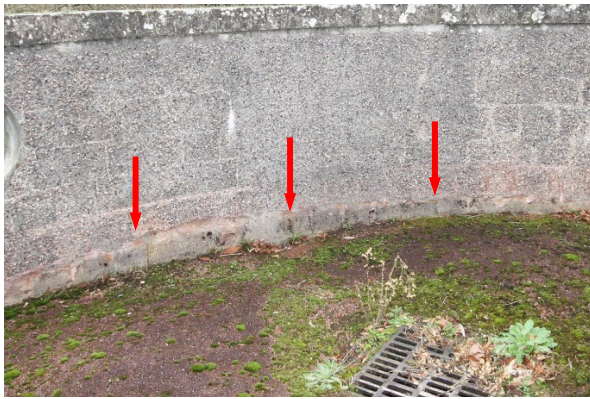
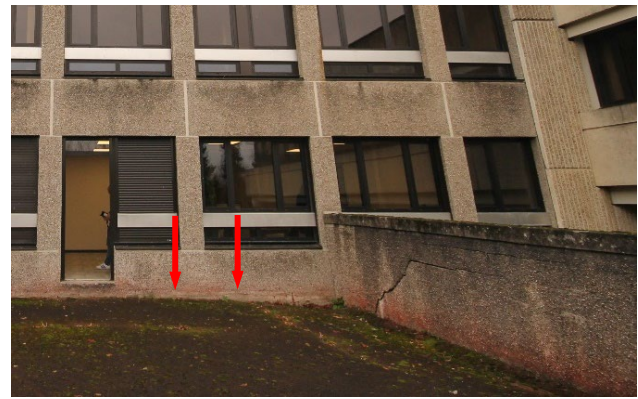
**2. TERRASSE EST**

La terrasse à l'Est présente des désordres inquiétants, ayant conduit la maîtrise d'ouvrage à y interdire l'accès. Cette terrasse est délimitée par un muret en béton, courbe par endroits, et constituée d'un sol en enrobé bitumineux probablement sur remblai. L'ouvrage s'assoit sur le terrain naturel, lui-même retenu par des murs de soutènement non loin de l'emprise de la terrasse. Un avaloir au fond de la courette évacue a priori les eaux pluviales.

Le sol en enrobé est creusé et fissuré à différents endroits, traduisant un tassement du remblai sous-jacent. Ce phénomène est confirmé par le liseré non-enduit apparu au pied du muret, montrant le niveau d'origine du sol de la terrasse. On peut en déduire un affaissement de presque 15 cm au fond de la courette dans la partie courbe, et moins important côté façade (5 cm environ).

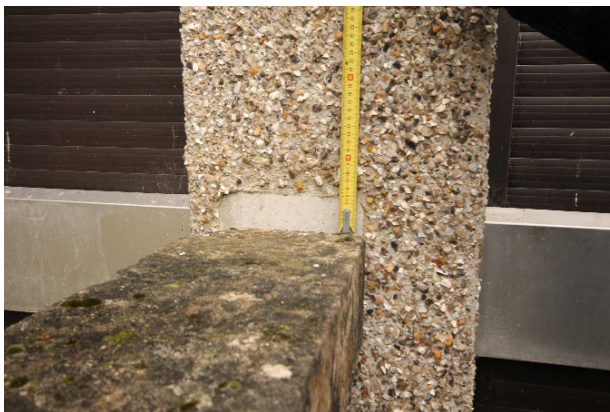
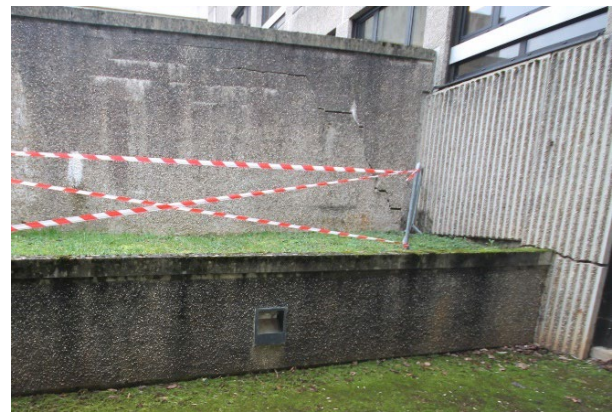
Cet affaissement entraîne également le muret Nord. Celui-ci, en plus d'être atteint de fissures importantes, présente le même liseré témoin traduisant un enfoncement d'environ 5 cm. Des désordres similaires se lisent sur le côté extérieur, avec un prolongement de la fissuration sur la plaque de béton strié de la façade qui, solidarisée avec le muret, s'affaisse également.

Ce phénomène ne touche néanmoins que la terrasse et le muret supérieur. Le mur de soutènement en contrebas ne présente aucun désordre notable.

L'affaissement de la terrasse est dû, selon toute vraisemblance, à un tassement des terres de remblai causé par l'infiltrations d'eaux pluviales, sur les deux niveaux de terrasses. Ces eaux, bien que récupérées par l'avaloir et dirigées vers le réseau enterré, ont fini par pénétrer au travers du revêtement en enrobé et impacter le remblai. L'absence de barbacanes dans le mur de soutènement a probablement amplifié le phénomène.

Il est également possible que le réseau enterré soit bouché et ne permette plus la bonne évacuation des eaux pluviales.
