## Dossier Technique Immobilier

Numéro de dossier : 250287  
Date du repérage : 04/07/2025

## Résumé de l'expertise n° 250287

## ÉCOUEN Réaménagement des 2 logements de fonction de la maison des jardiniers

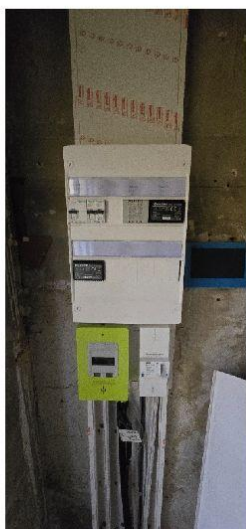
Un tableau services généraux est implanté au niveau de l'accès au RDC de l'appartement de l'étage.

Celui-ci est repris en aval du comptage tarif bleu de l'appartement et reprend les installations d'éclairages extérieurs et la vidéophonie. Ce tableau sera conservé, déplacé afin de laisser de la place à la Gaine GTL. La maîtrise devra confirmer le souhait d'avoir un comptage spécifique pour la partie services généraux pour gérer ou non de la refacturation.

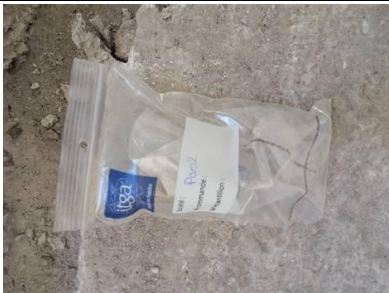
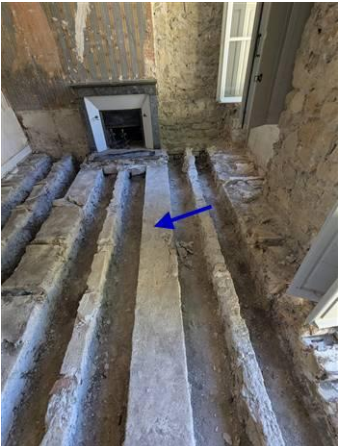
<p>PHOTO N° PHA001</p> <p>LOCALISATION : REZ DE CHAUSSEE - SÉJOUR 1</p> <p>OUVRAGE : SUBSTRATS ET REVÊTEMENTS</p> <p>PARTIE D'OUVRAGE : PARTIES ACCESSIBLES</p> <p>DESCRIPTION : SOL - BÉTON</p>

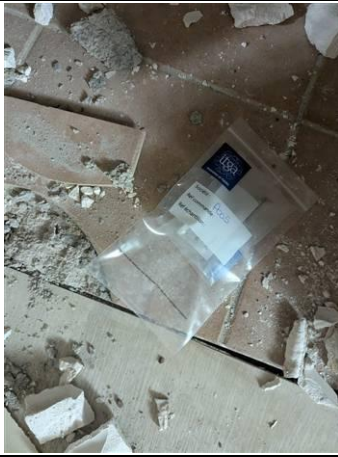
PHOTO N° PHA002  
LOCALISATION : 2ÈME ÉTAGE - SALLE D'EAU 2  
OUVRAGE : SUBSTRATS ET REVÊTEMENTS  
PARTIE D'OUVRAGE : PARTIES ACCESSIBLES  
DESCRIPTION : SOL -COLLE ET CARRELAGE
