DOSSIER DE DIAGNOSTIC TECHNIQUE

Référence : 002EW928967
A communiquer pour toute correspondance
Réalisé le : 07/10/2025
Référence mandataire : Université

Université - LISIEUX
BOULEVARD SAINTE ANNE
14100 LISIEUX

Rapport de repérage des matériaux et produits contenant de l'amiante avant réalisation de travaux dans un immeuble bâti

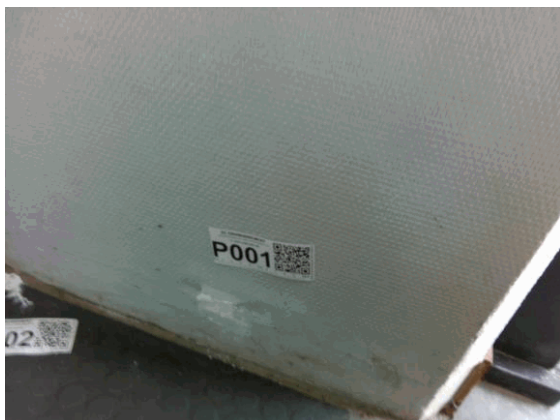
002EW928967 n°1 - 1 (P1) - R+2 - Vol 1 (Couloir 1)

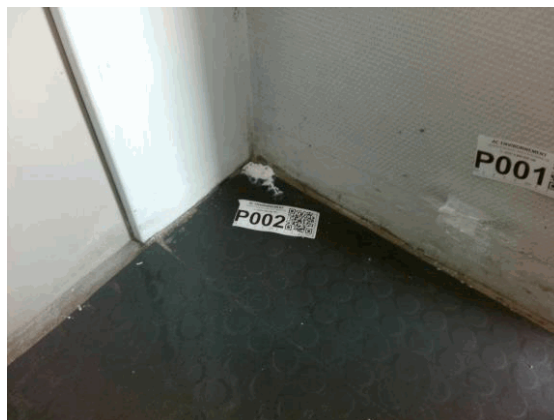
002EW928967 n°2 - 1 (P2) - R+2 - Vol 1 (Couloir 1)

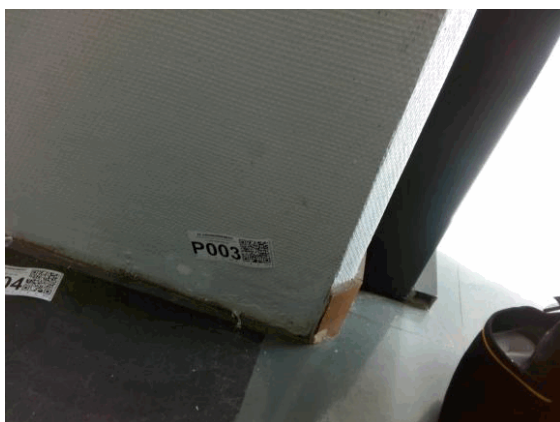
002EW928967 n°3 - 1 (P3) - R+1 - Vol 2 (Couloir 2)

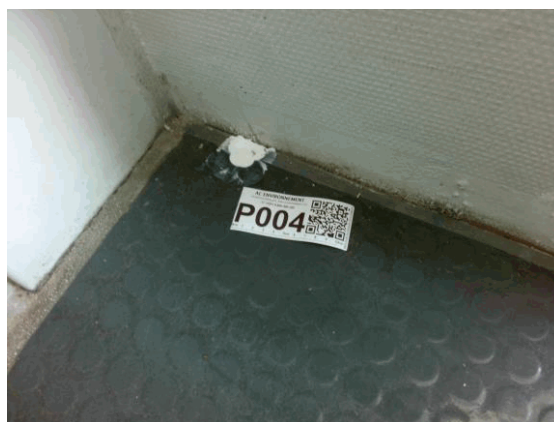
R+1	Vol 2 (Couloir 2)	Revêtement de sol	Lés plastiques avec sous-couche	P4	Réalisation d'un prélèvement		002EW928967 n°4 - 1	P4 Phase 3	Colle / Ragréage / Ciment - Souple / Effritable / Dur - Jaune / Rose / Gris	Négatif	Négatif sur analyse
Rdc	Vol 3 (Couloir 3)	Revêtement de sol	Colles de carrelage	P7	Réalisation d'un prélèvement		002EW928967 n°7 - 1	P7 Phase 1	Colle - Dur - Gris	Négatif	Négatif sur analyse
Rdc	Vol 3 (Couloir 3)	Revêtement de sol	Colles de carrelage	P7	Réalisation d'un prélèvement		002EW928967 n°7 - 1	P7 Phase 2	Joint - Dur - Gris	Négatif	Négatif sur analyse

002EW928967 n°4 - 1 (P4) - R+1 - Vol 2 (Couloir 2)

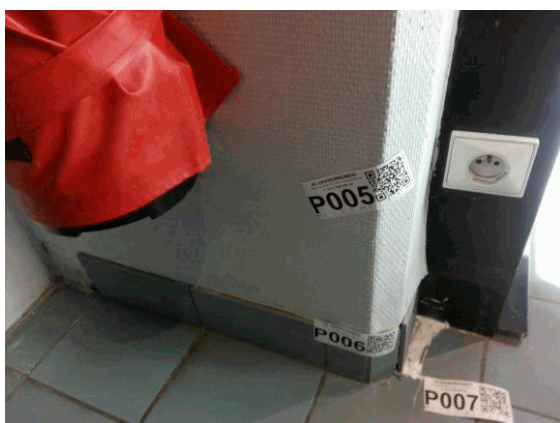
Rdc	Vol 3 (Couloir 3)	Murs et cloisons	Enduits ciment	P5	Réalisation d'un prélèvement		002EW928967 n°5 - 1	P5	Peinture / Enduit / Ciment - Effritable / Effritable / Dur - Gris / Blanc / Gris	Négatif	Négatif sur analyse
Rdc	Vol 3 (Couloir 3)	Murs et cloisons	Enduits ciment	P5	Sondage et extension de la ZPSO du prélèvement P5		002EW928967 n°5 - 1	P5	Peinture / Enduit / Ciment - Effritable / Effritable / Dur - Gris / Blanc / Gris	Négatif	Négatif sur analyse

002EW928967 n°5 - 1 (P5) - Rdc - Vol 3 (Couloir 3)

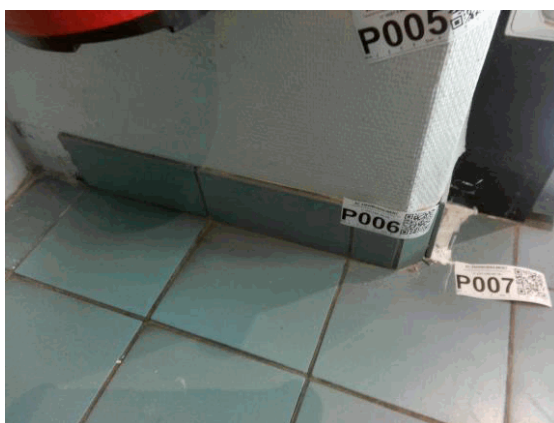
002EW928967 n°6 - 1 (P6) - Rdc - Vol 3 (Couloir 3)

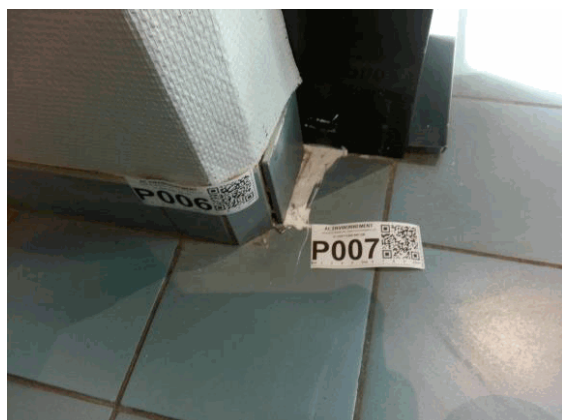
002EW928967 n°7 - 1 (P7) - Rdc - Vol 3 (Couloir 3)

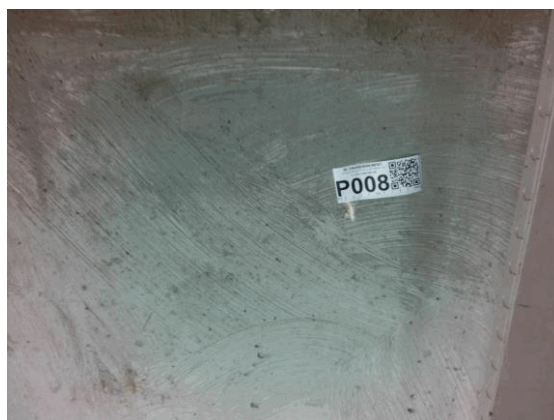
002EW928967 n°8 - 1 (P8) - Trémie - Vol 5 (Trémie)

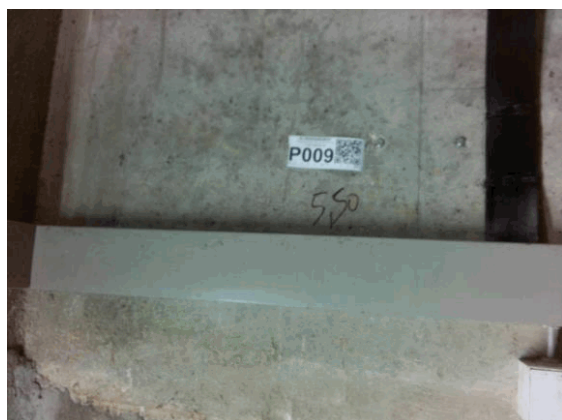
Trémie	Vol 5 (Trémie)	Murs et cloisons	Enduits ciment	S2	Sondage et extension de la ZPSO du prélèvement P9		002EW 92896 7 n°9 - 1	P9	Ciment - Dur - Gris	Négatif	Négatif sur analyse
Trémie	Vol 5 (Trémie)	Murs et cloisons	Enduits ciment	S3	Sondage et extension de la ZPSO du prélèvement P9		002EW 92896 7 n°9 - 1	P9	Ciment - Dur - Gris	Négatif	Négatif sur analyse
Trémie	Vol 5 (Trémie)	Murs et cloisons	Enduits ciment	S1 - S2 - S3	Sondage et extension de la ZPSO du prélèvement P9		002EW 92896 7 n°9 - 1	P9	Ciment - Dur - Gris	Négatif	Négatif sur analyse

002EW928967 n°9 - 1 (P9) - Trémie - Vol 5 (Trémie)

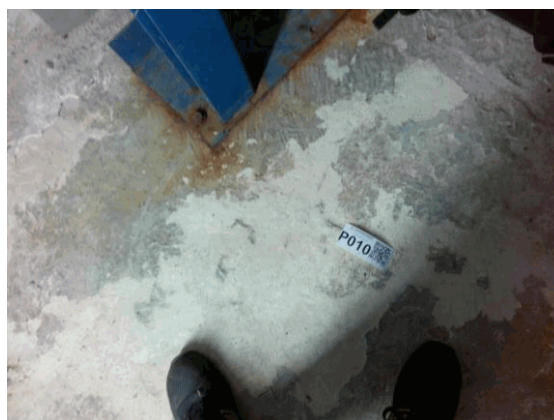
002EW928967 n°10 - 1 (P10) - Trémie - Vol 5 (Trémie)

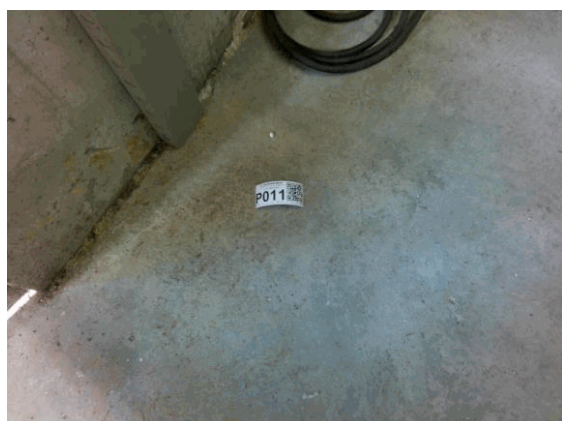
002EW928967 n°11 - 1 (P11) - R-1 - Vol 7 (Machinerie ascenseur)

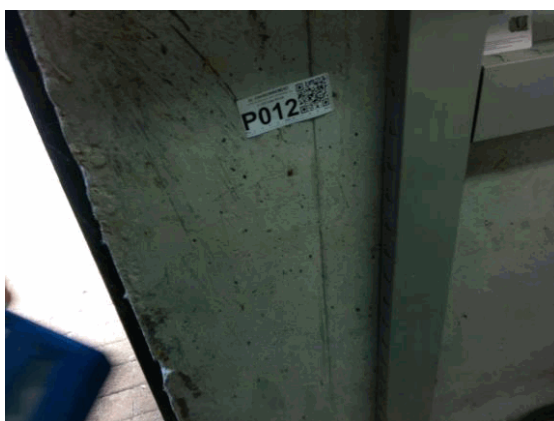
R-1	Vol 7 (Machinerie ascenseur)	Murs et cloisons	Enduits ciment	S4 - S5 - S6	Sondage et extension de la ZPSO du prélèvement P12		002EW 92896 7 n°12 - 1	P12	Ciment - Dur - Gris Beige	Négatif	Négatif sur analyse
R-1	Vol 6 (Couloir 4)	Murs et cloisons	Enduits ciment	P16	Réalisation d'un prélèvement	Sous bassement	002EW 92896 7 n°16 - 1	P16	Peinture / Ciment - Effritable - Blanc / Gris	Négatif	Négatif sur analyse
R-1	Vol 6 (Couloir 4)	Murs et cloisons	Enduits ciment	P16	Sondage et extension de la ZPSO du prélèvement P16	Sous bassement	002EW 92896 7 n°16 - 1	P16	Peinture / Ciment - Effritable - Blanc / Gris	Négatif	Négatif sur analyse

002EW928967 n°12 - 1 (P12) - R-1 - Vol 7 (Machinerie ascenseur)

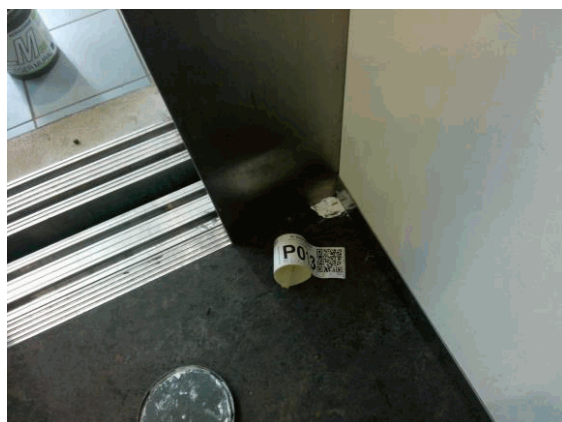
002EW928967 n°13 - 1 (P13) - Cabine GZ686 - Vol 4
(Cabine)

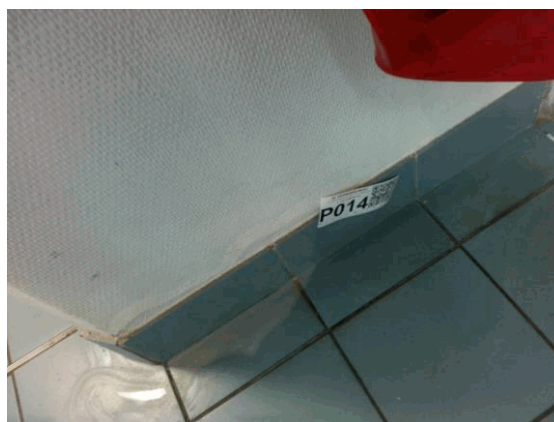
002EW928967 n°14 - 1 (P14) - R-1 - Vol 6 (Couloir 4)

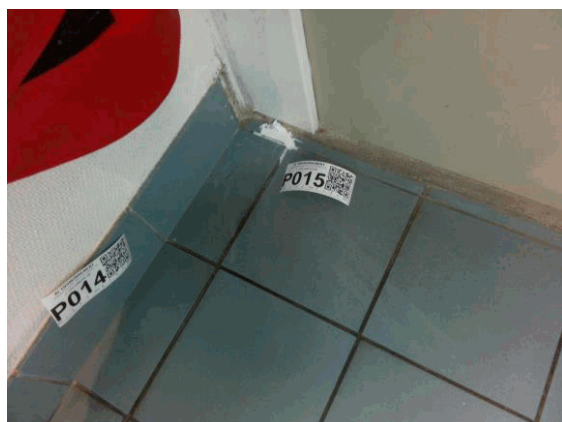
002EW928967 n°15 - 1 (P15) - R-1 - Vol 6 (Couloir 4)

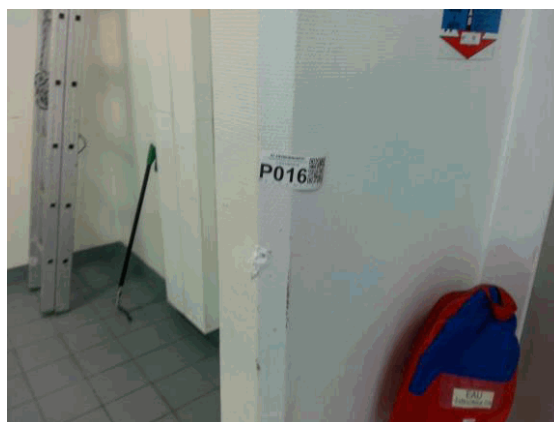
002EW928967 n°16 - 1 (P16) - R-1 - Vol 6 (Couloir 4)
