# SEMAPHORE DE CALLELONGUE

Travaux complémentaires

**DOSSIER PRO**

## PLAN DES NIVEAUX ET DETAILS

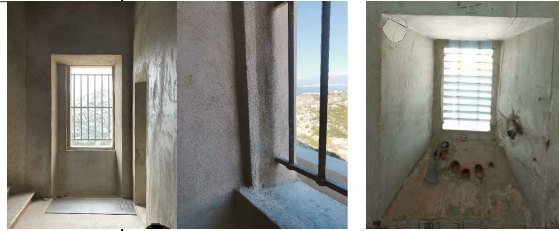
1-01 Absence d'étanchéité à l'eau et à l'air

2-01 Absence d'étanchéité à l'eau et à l'air

1-01 Absence d'étanchéité à l'eau et à l'air

2-01 Absence d'étanchéité à l'eau et à l'air

**MEx01** > Ces ouvertures ne seront pas modifiées (conservation des ventelles métalliques int.)  
**MEx02** > bois avec vitrage et volets extérieurs bois - Voir détail document 5103  
**MEx03** > dépose des menuiseries existantes et f&p menuiseries + volets bois - Voir détail document 5103  
**MEx09** > peinture de la porte du coffret EDF (coloris identique à l'enduit de façade) et remise en place

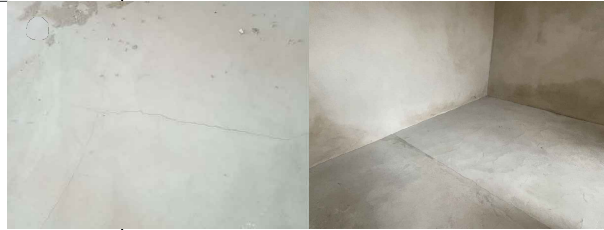
1-03 Fissuration sur la dalle basse du RDC

**DIAG** : Malgré la présence de ces fissures sur toute la surface du plancher bas RDC, celles-ci ne sont pas structurelles et ne mettent pas en cause la stabilité de cette dalle.

**SPB1** > ragréage sur partie prélevée lors du diagnostic

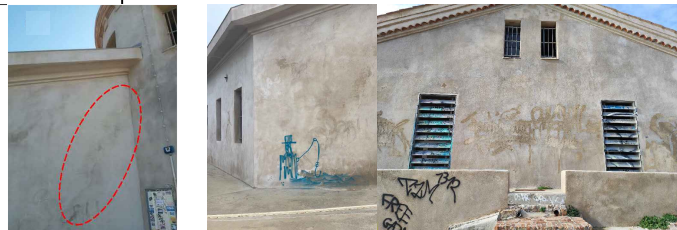
1-05 Fissuration des murs de façade

Surveillance des fissures observées à l'aide de jauges connectées.

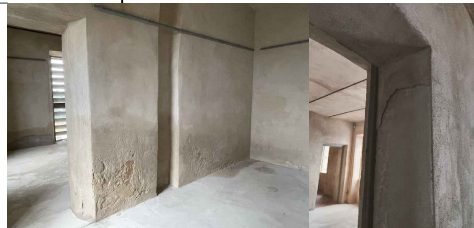
1-06 Chute de revêtement

Après la mise hors d'eau du bâtiment, séchage et nettoyage des murs  
 > purge du revêtement des pierres puis remplacement du revêtement à l'aide d'un mortier à la chaux adapté.

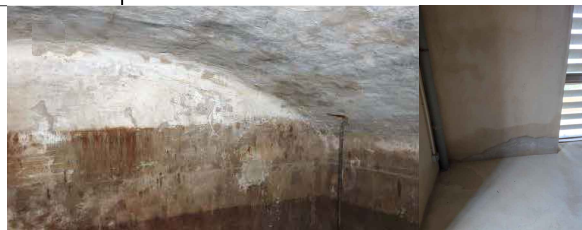
1-07 Présence d'efflorescences en pied des murs

Après la mise hors d'eau du bâtiment et séchage (cf. point 1.08) > nettoyage des murs :  
 - Nettoyage de la surface à l'aide d'un nettoyeur haute pression  
 - Brossage soigneux de la surface impactée par les taches blanches

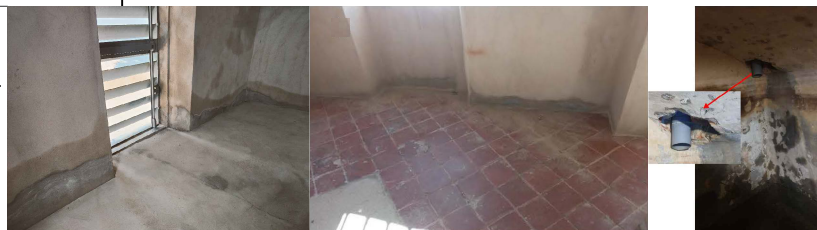
1-08 Présence d'eau / de gravats dans les cuves intérieures et extérieures. Remontées capillaires sur mur de façade

Vidage et nettoyage des cuves (fait), puis optimisation de la présence des cuves :  
 - sécurisation des cuves extérieures,  
 - cuvelage de la cuve intérieure conservée (sous **ESPACE 0-SE**),  
 - dévoiement de l'EP pour alimentation de la cuve conservée,  
 - pompe manuelle pour l'alimentation du point d'eau existant (évier) depuis la cuve avec évacuation de l'eau à la sortie de l'évier vers le milieu naturel  
 - création d'un trop-plein (évacuation vers milieu naturel)

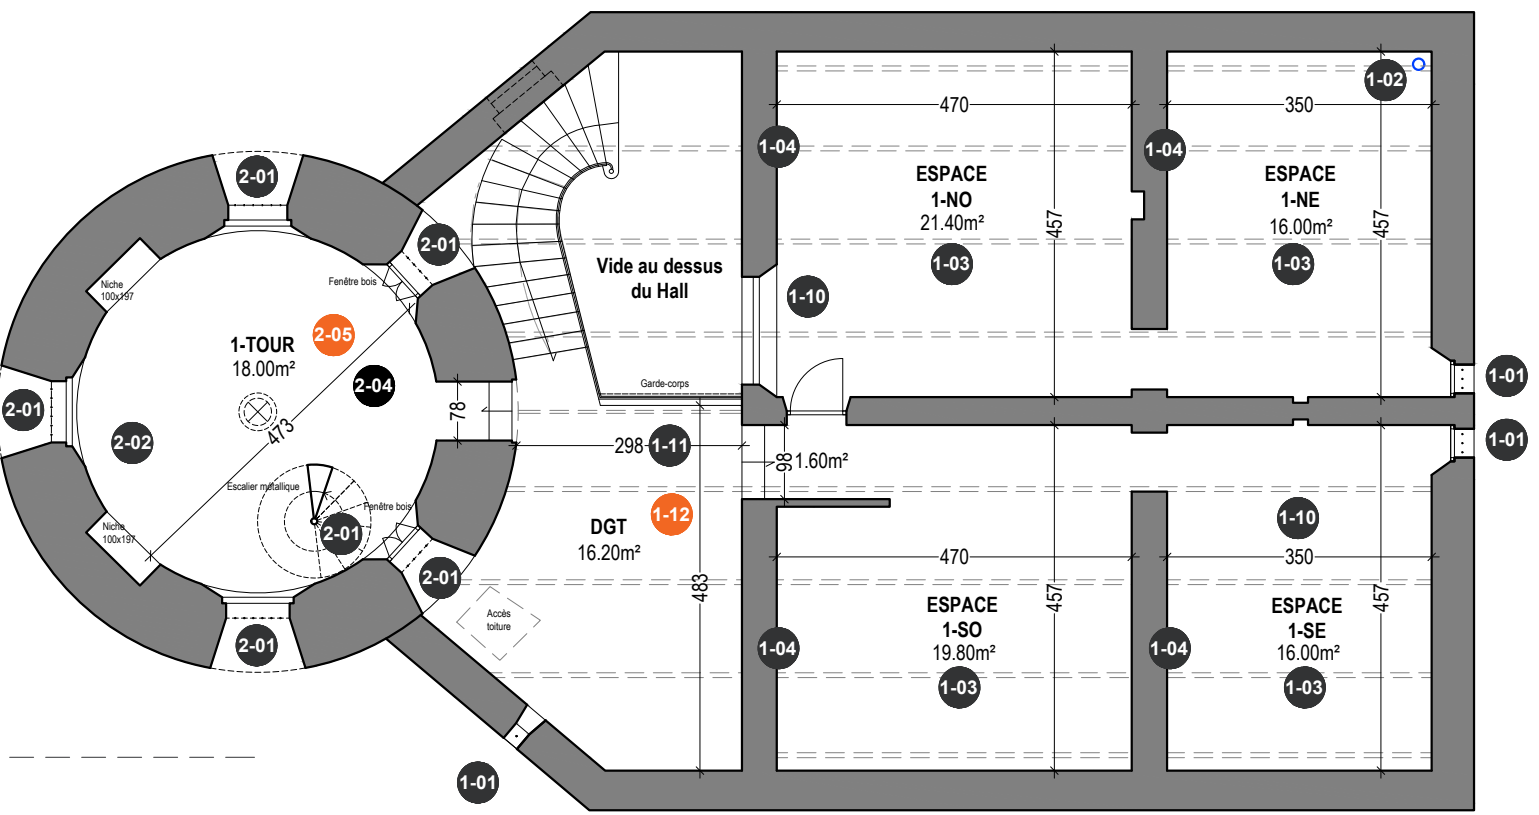
PLAN NIVEAU 01 - REPERAGE DES DESORDRES

Fissuration sur la dalle du R+1

Fissuration des murs de refend

Fissuration des murs de façade

Corrosion des profilés métalliques

Absence de calage du profilé de renfort
