REHABILITATION DU CENTRE D'ENTRETIEN ET D'INTERVENTION

25 rue de Comboire
38130 Echirolles

DIAGNOSTIC STRUCTURE

**DIAG.
Ind. B**

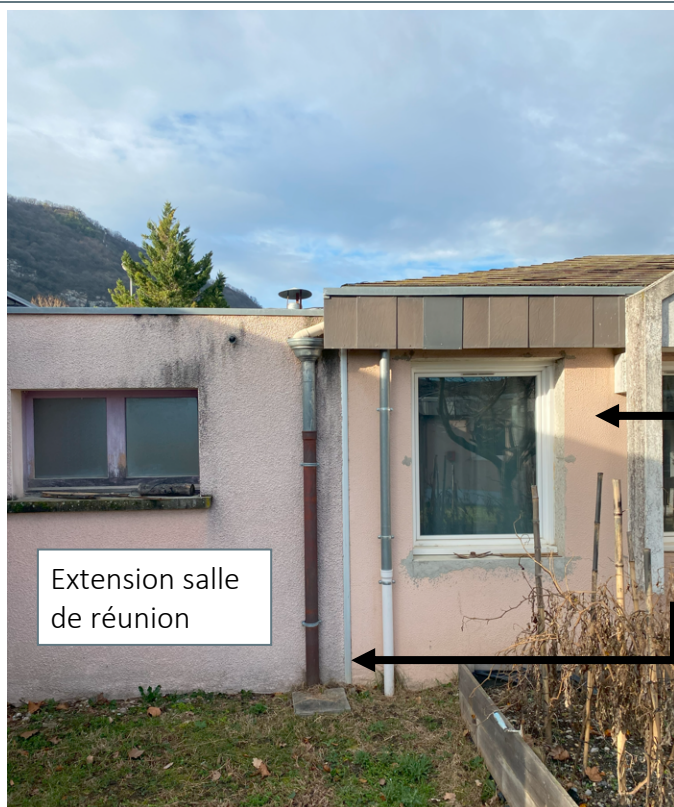
Photo 2 – Vue extérieure bâtiments

Bat. Initial
Mur BA 20cm

JD

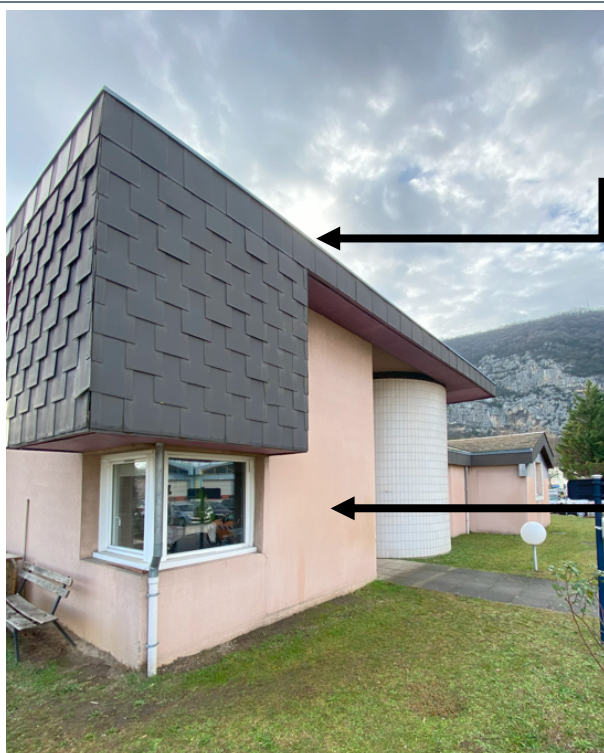
Photo 3 – Batiment extérieur zone R+1

Zone de
charpente non
relevée.
Couverture en
fausse ardoise

Mur BA
20cm

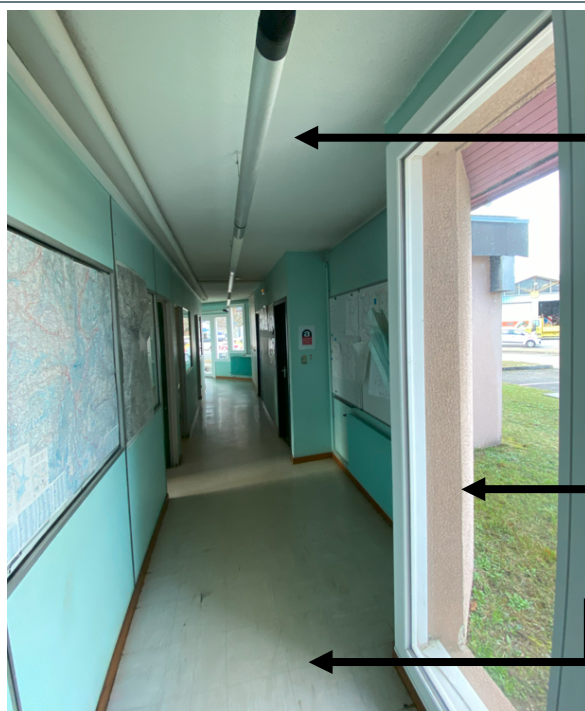
Photo 5 – RDC batiment initial

Dalle BA 22cm

Mur BA
20cm

Dallage sur
terreplein 12cm

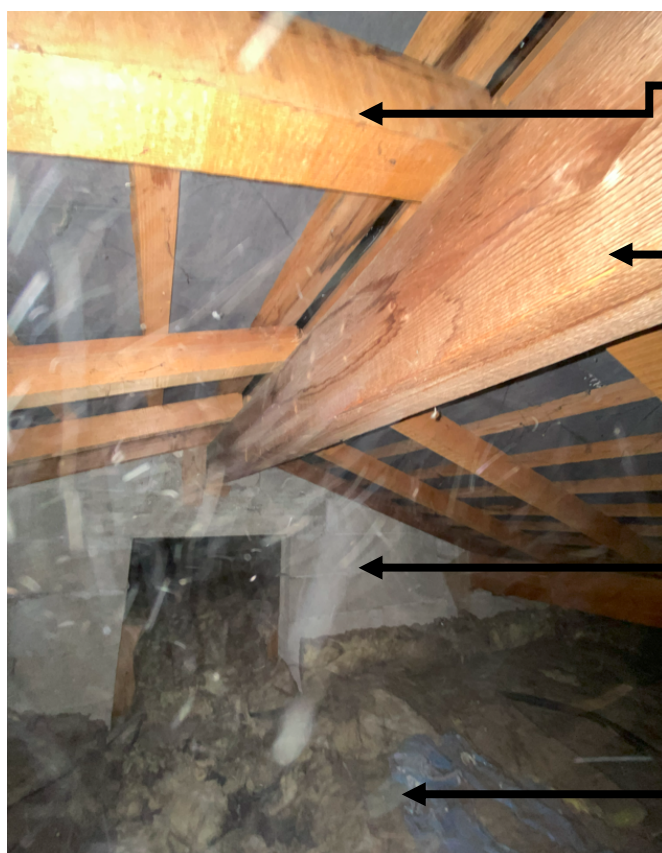
Photo 6 – Charpentebatiment initial (zone RDC)

Fausse ardoise
Liteaux
Chevron BM
60x80ht esp 50cm

Panne BM
100x180ht mm

Refends maçonnés
sur dalle BA 22cm

Dalle BA 22cm

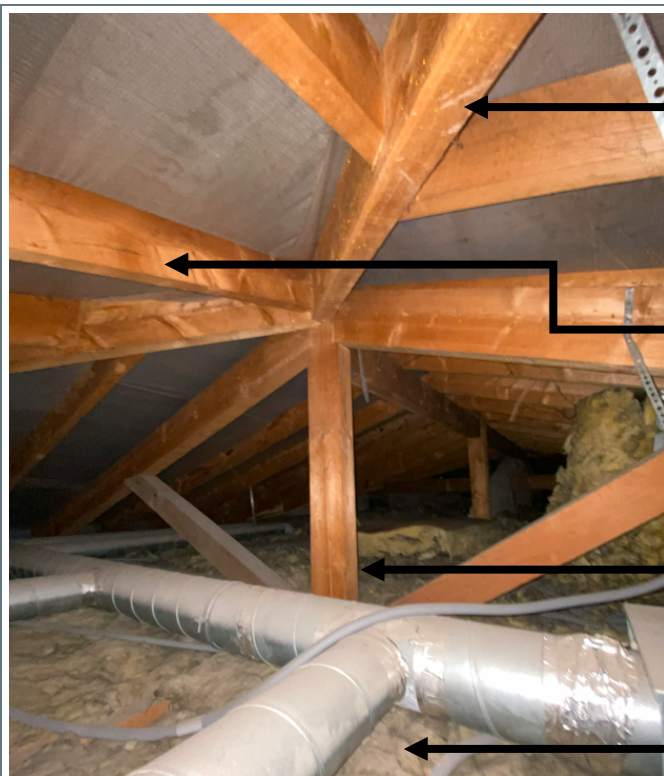
Photo 7 – Charpente extension vestiaire 1

Arêtier BM
80x190ht mm

Fausse ardoise
Liteaux
Pare pluie
Chevron BM
50x150ht esp 60cm

Ferme traditionnelle
bois massif

Solivage 45x140ht mm
esp 125cm

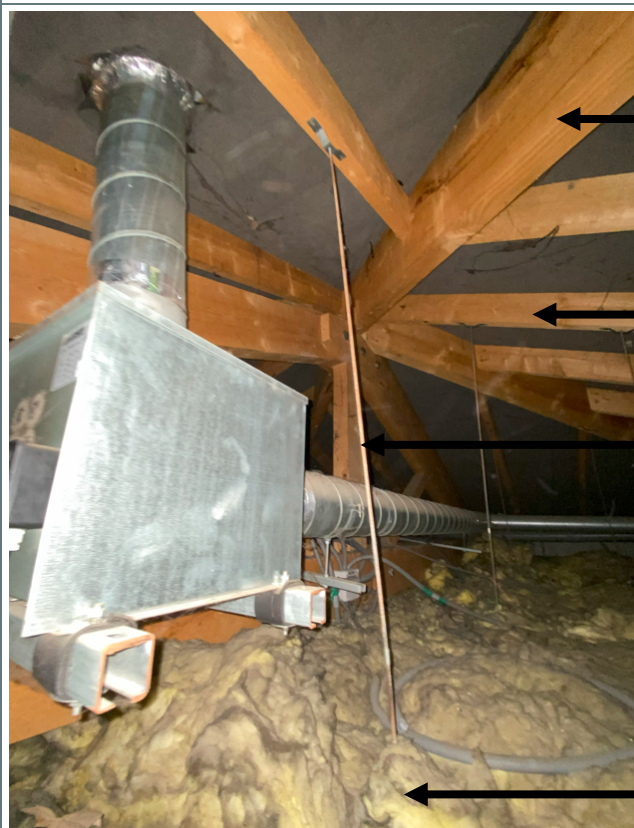
Photo 8 – Charpente extension vestiaire 2

Arêtier BM
100x280ht mm

Fausse ardoise
Liteaux
Pare pluie
Chevron BM
50x150ht esp 60cm

Ferme traditionnelle
bois massif

Faux plafond
suspendu

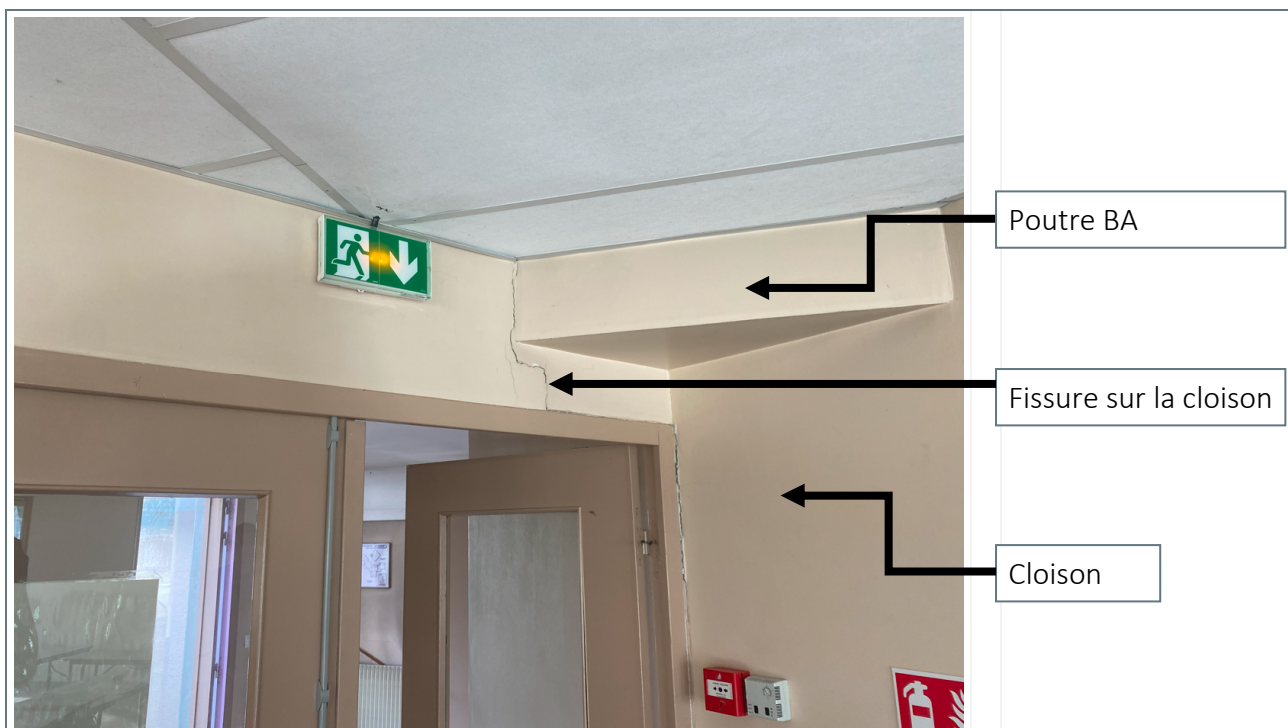
Photo 10 – Entrée salle de réunion

Sur l'ensemble des deux bâtiments on remarque que les porteurs sont en bon état et très peu fissurés. On observe seulement certaines fissures dans la salle de réunion sur le mur mitoyen au bâtiment initial.

Ces fissures semblent principalement venir de dilatations des matériaux aux niveau des jonctions des plaques de plâtre avec la structure béton. Nous n'observons sur ce bâtiment aucune fissure extérieure témoignant un mouvement ou tassement significatif de la structure.

Ces fissures ne sont donc pas significatives d'un point de vue structurel à l'heure actuelle. Il sera cependant important de vérifier l'évolution de ces dernières au cours du temps.

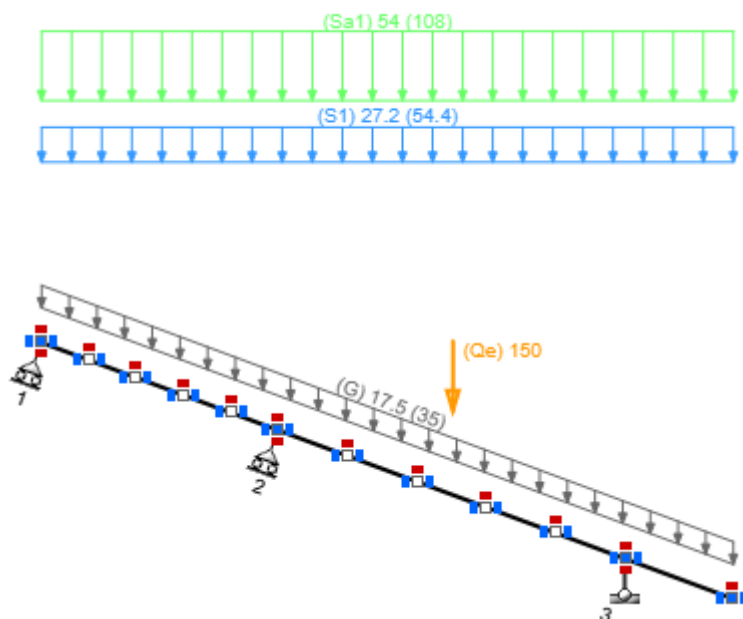
Section	Résultats ELU (Résistances)		Résultats ELS (Flèches)		
Utilisateur	Résistance section	Stabilité	Flèches instantanées (Combinaisons rares)	Flèches finales (Combinaisons rares)	Flèches second oeuvre (Combinaisons rares)
b=60mm h=80mm	133.05%	142.75%	345.05% (20.7mm)	193.9% (23.27mm)	497.76% (22.4mm)

L'élément ne répond pas aux critères de l'Eurocode sous les charges actuelles.

Ce sous-dimensionnement théorique peut s'expliquer par plusieurs hypothèses :

- L'évolution des charges climatiques à prendre en compte dans les normes actuelles qui sont plus défavorables.
- La présence d'une seconde panne intermédiaire non reconnue lors de la réalisation des sondages.

Lors de ma visite, les chevrons et la toiture en général ne présentaient pas de défauts majeurs, ni de déformations anormales apparentes.

Dans l'hypothèse de l'ajout de panneau photovoltaïque, il faudra renforcer les chevrons en ajoutant une seconde panne intermédiaire.
