DOSSIER DE DIAGNOSTIC TECHNIQUE

Référence : 002ER899533-2
A communiquer pour toute correspondance
Réalisé le : 19/07/2024
Référence mandataire : CEI
COMBOIRE

CEI COMBOIRE
25 RUE DE COMBOIRE
38435 COMBOIRE

Rapport de repérage des matériaux et produits contenant de l'amiante avant réalisation de travaux dans un immeuble bâti

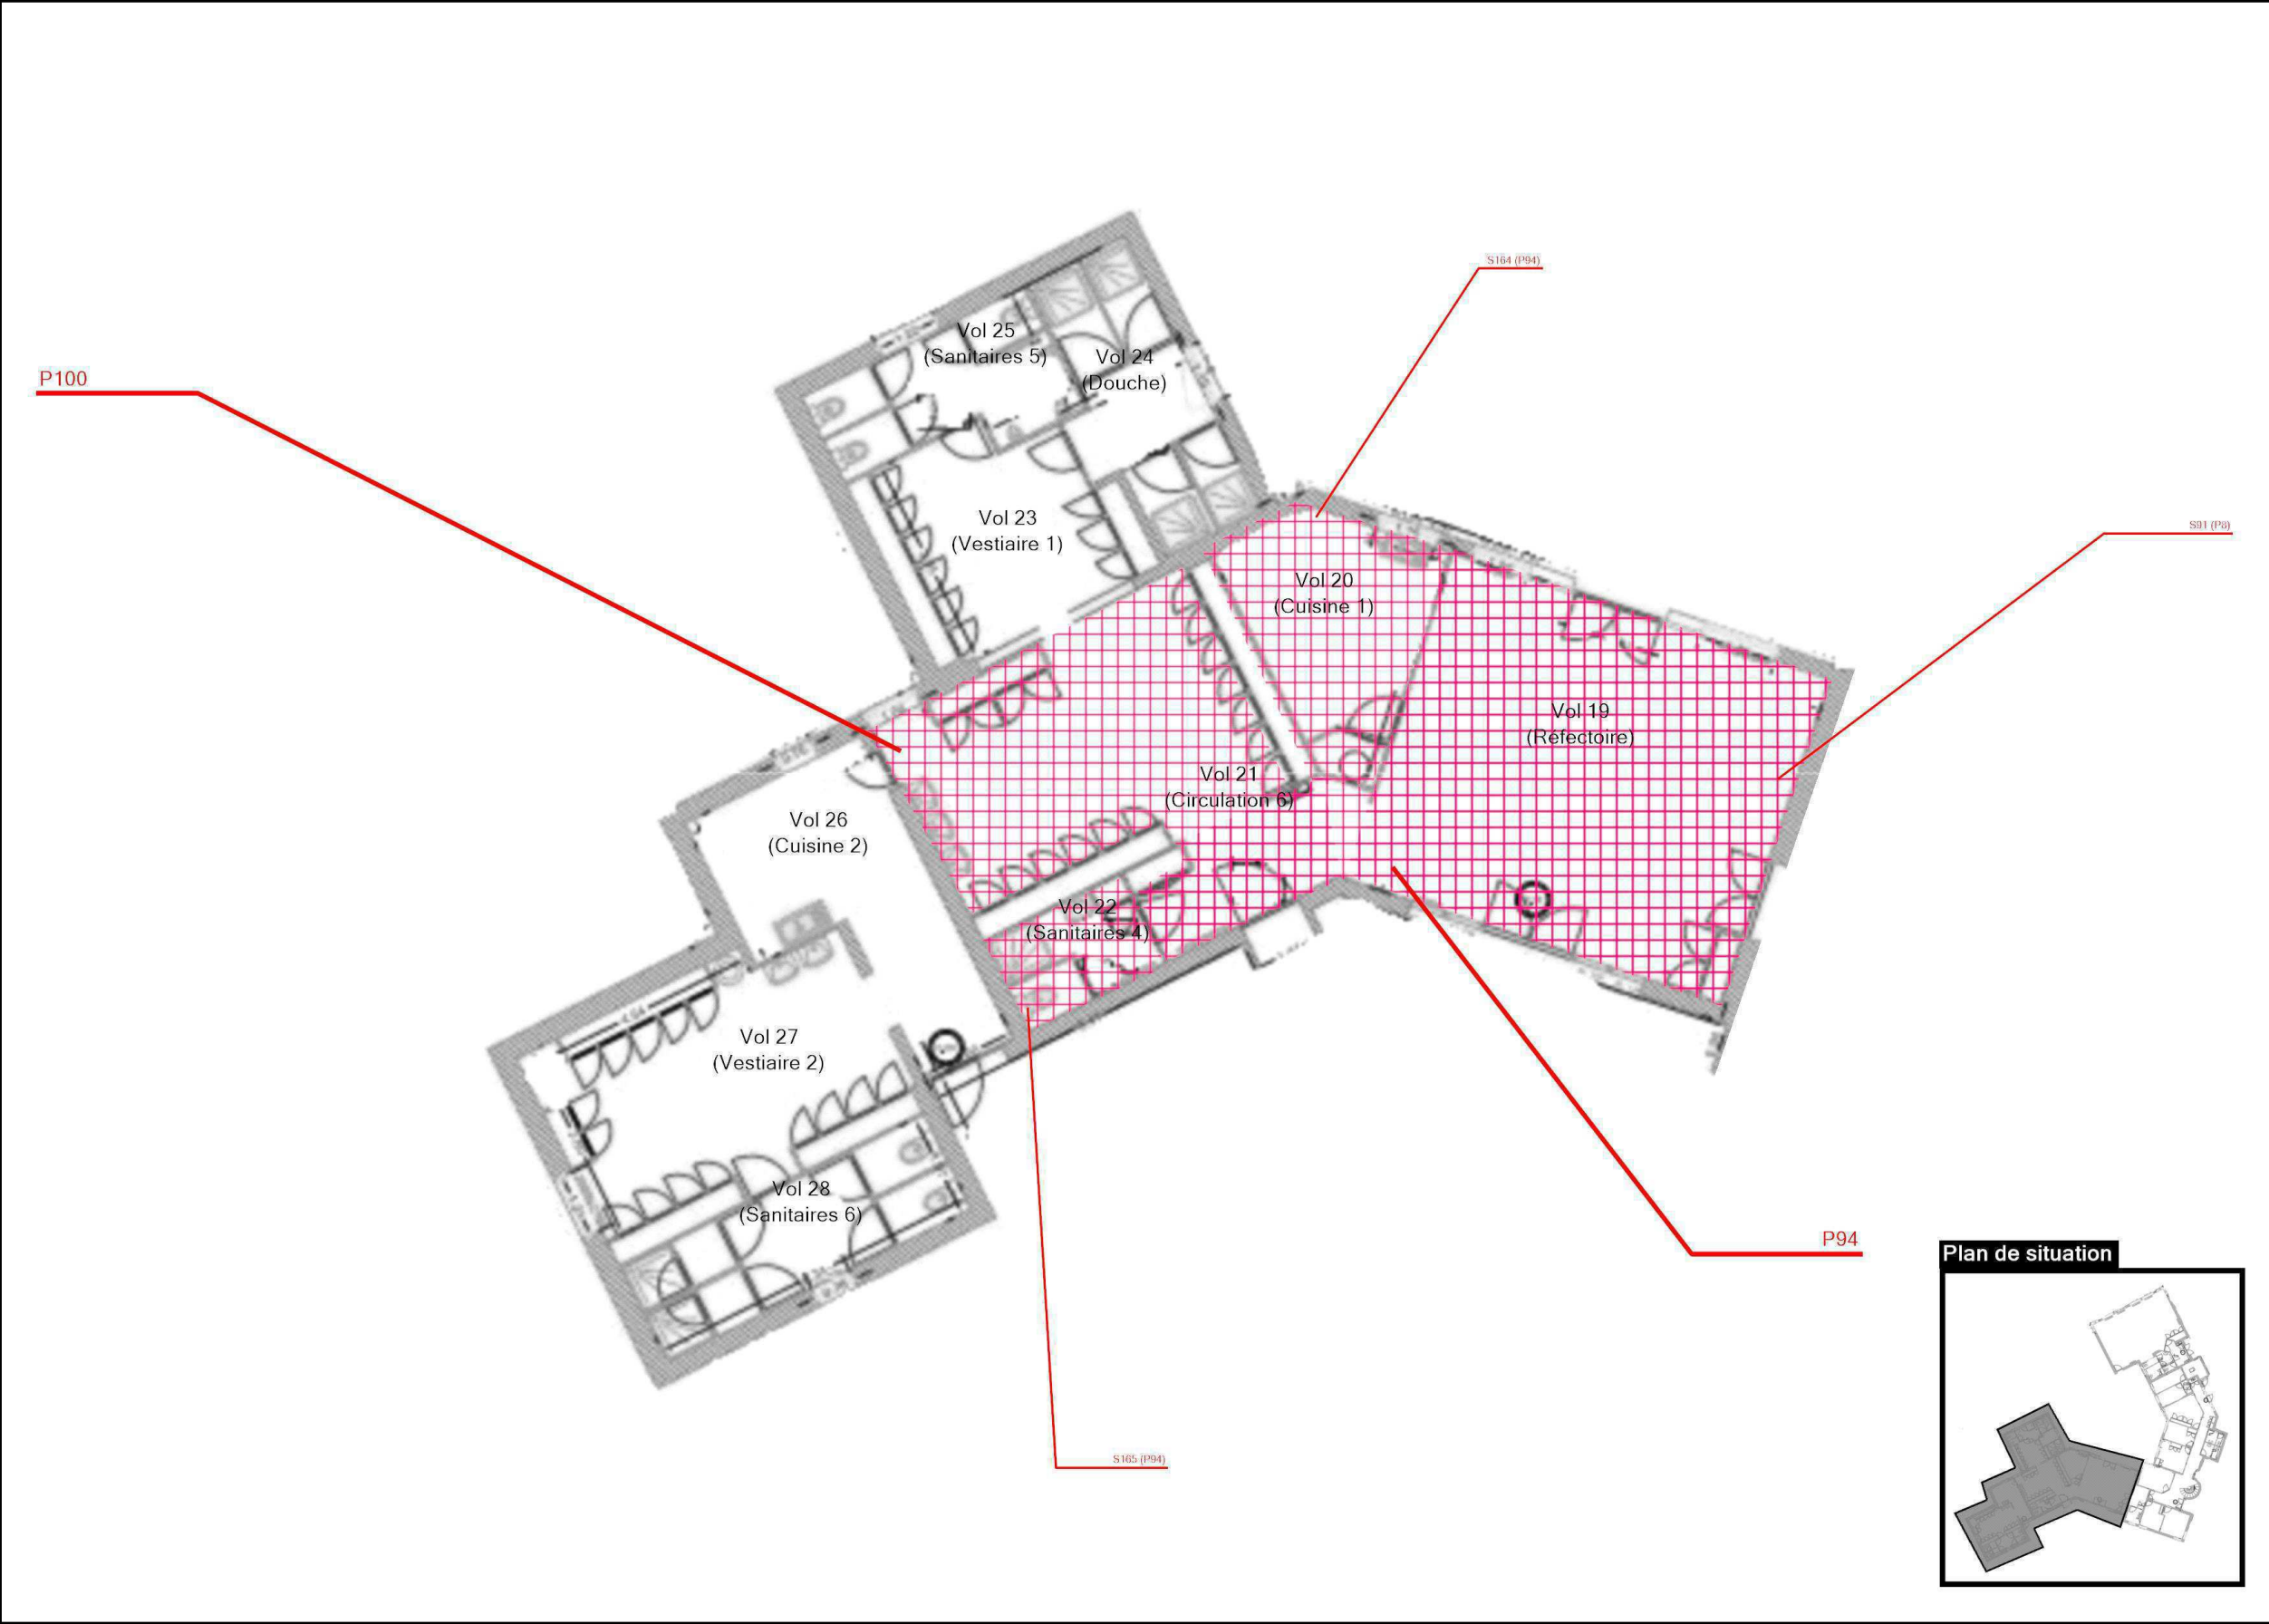
CEI COMBOIRE - RDC - PÉRIMÈTRE D'INTERVENTION 2 - ACTIONS MENÉES

Légende	
	P100 : Enduits plâtre
	P94 : Enduits plâtre
	P8 : Enduits projetés (plâtre)

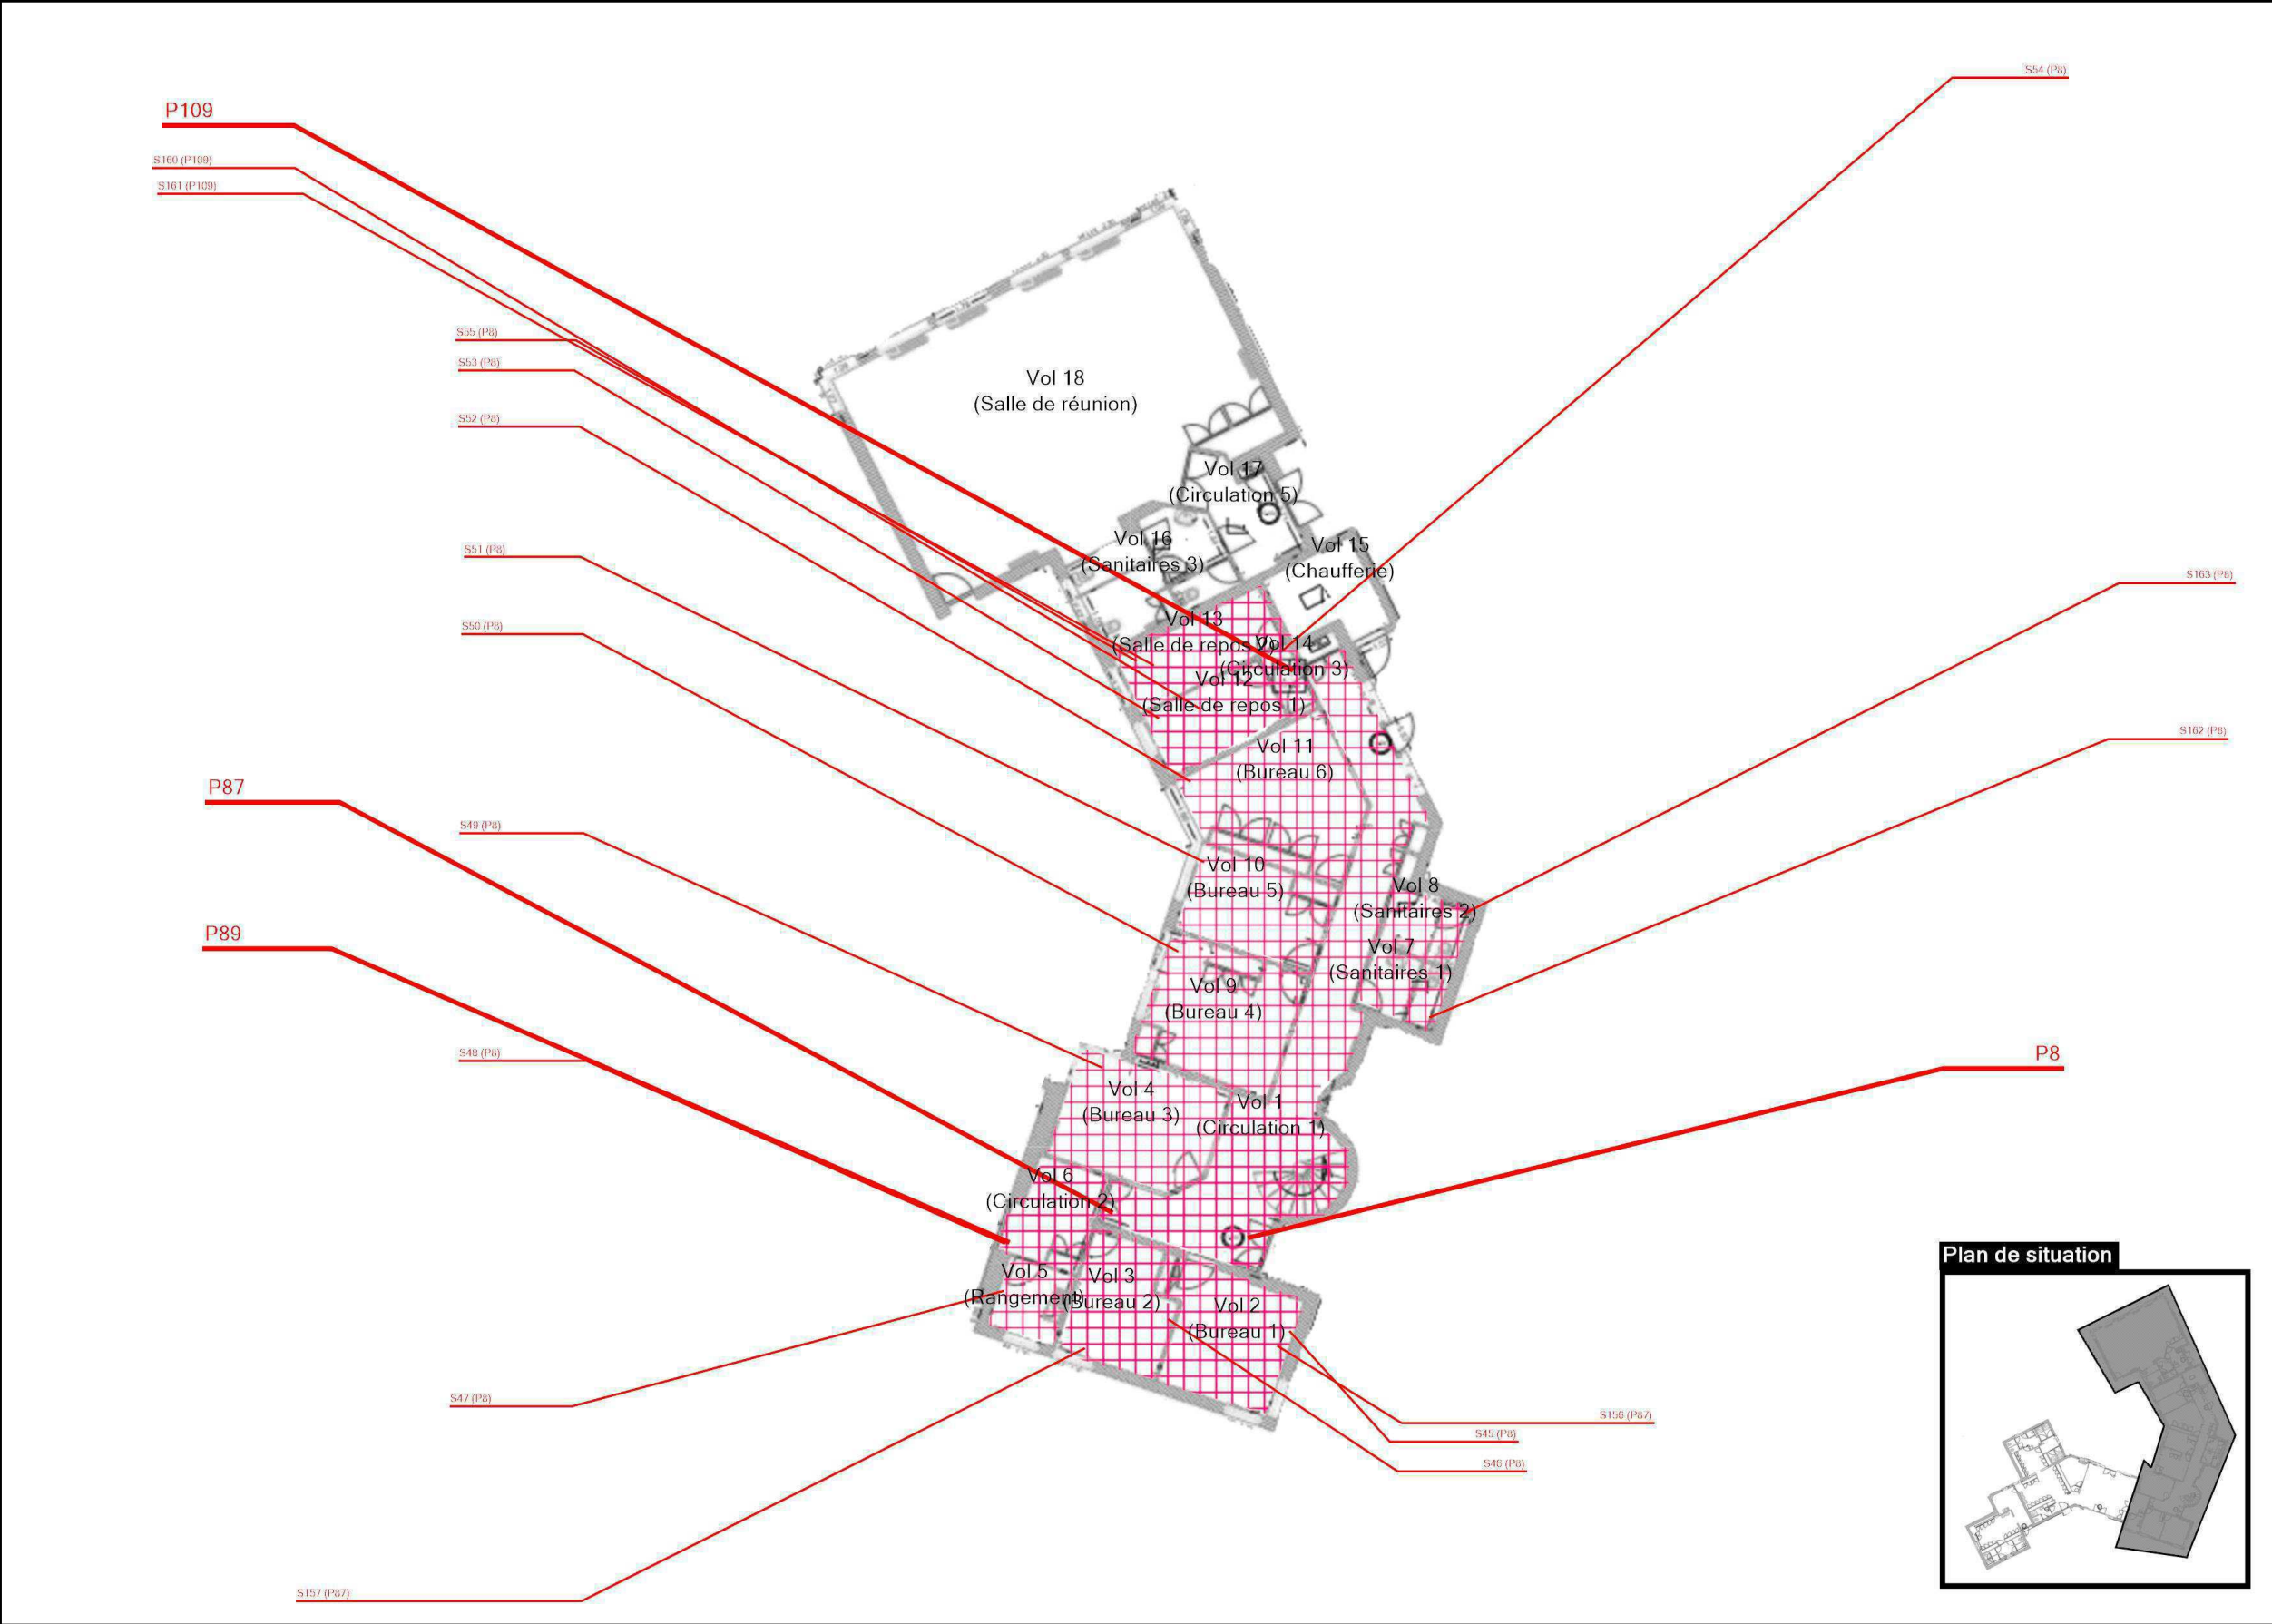
Légende	
	P109 : Enduits plâtre
	P87 : Enduits plâtre
	P89 : Enduits plâtre
	P8 : Enduits projetés (plâtre)

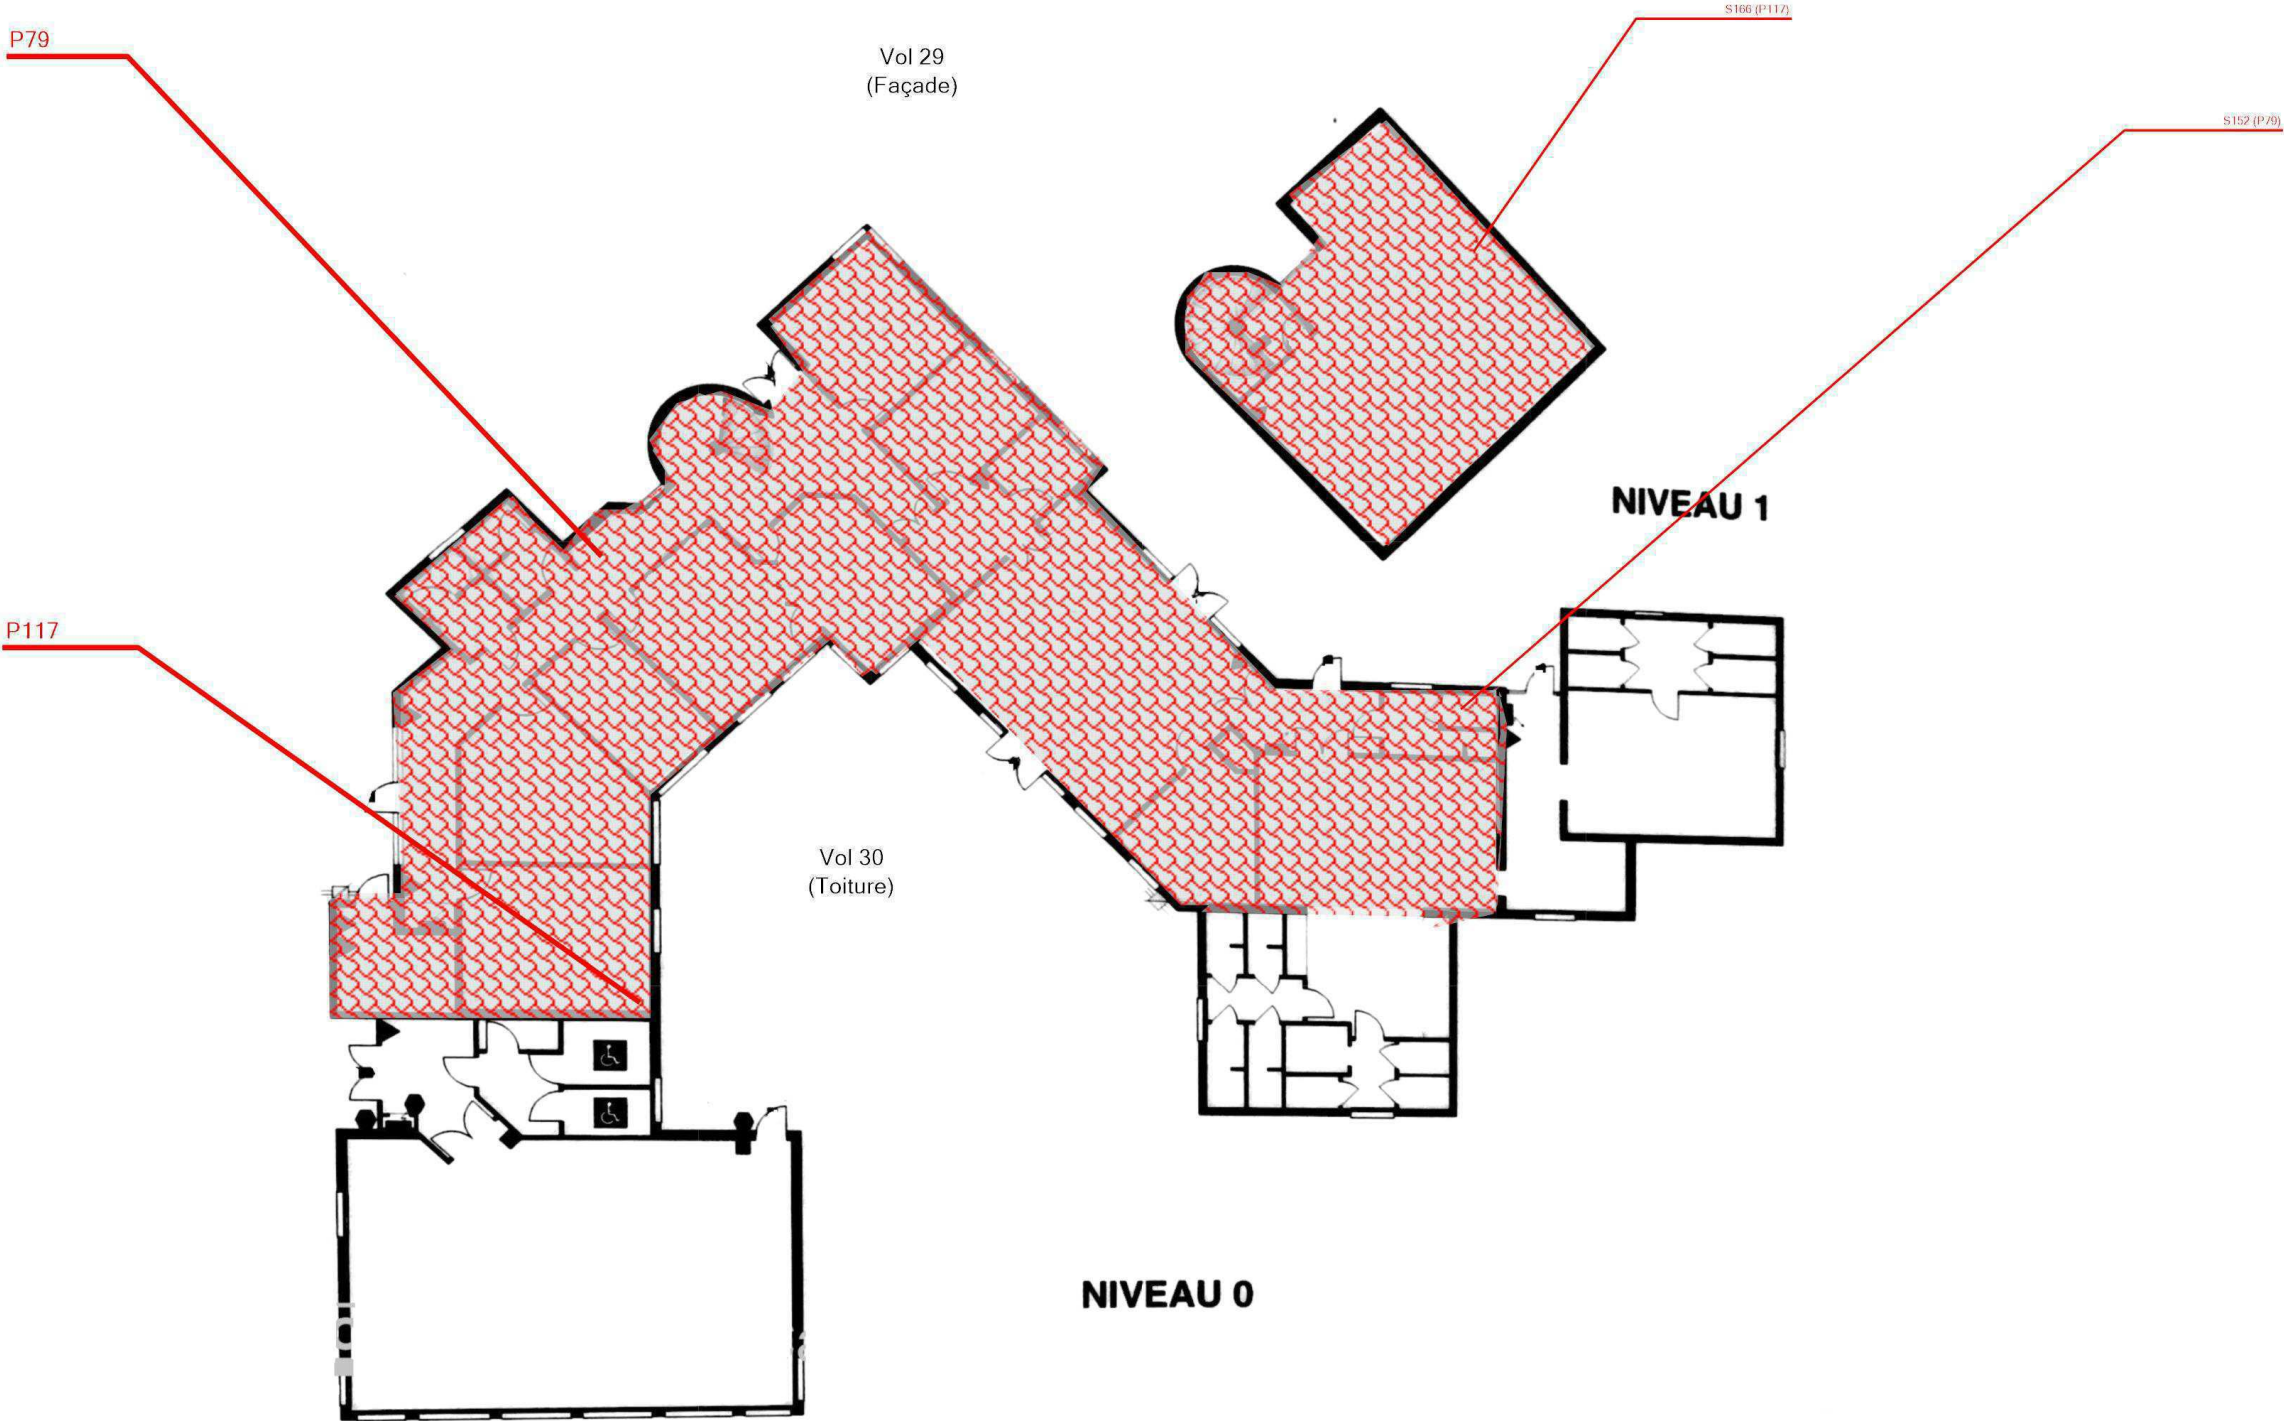
CEI COMBOIRE - EXTÉRIEUR - MPCA FAÇADES				Référence: 002ER899533-2

P117 : Ardoises en fibro ciment

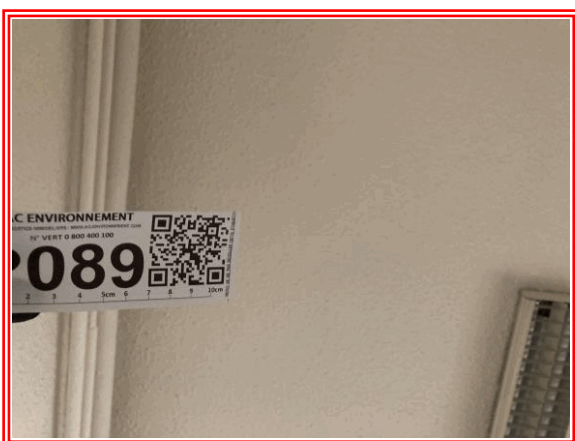
002ER899533-1 n°89 - 1 (P89) - CEI COMBOIRE - RDC - Vol 6 (Circulation 2)

Plan	Localisation	Composant	Partie composant	Réf action	Observation	Précision loc.	Ref photo	Ref Prél.	Descriptif	Résultat	Conclusion
CEI COMBOI RE - RDC	Vol 6 (Circulation 2)	Plafonds	Enduits plâtre	P89	Réalisation d'un prélèvement	Pièce sèche	002ER 89953 3-1 n °89 - 1	002ER 89953 3-1 n °89	Peinture / Enduit / Ciment - Effritable / Effritable / Effritable Fibreux - Blanc / Blanc / Beige	Positif	Présen ce sur analyse
CEI COMBOI RE - RDC	Vol 5 (Rangement)	Plafonds	Enduits plâtre	P91	Réalisation d'un prélèvement	Pièce humide	002ER 89953 3-1 n °91 - 1	002ER 89953 3-1 n °91	Peinture / Enduit / Ciment - Effritable / Effritable / Effritable - Blanc / Blanc / Gris	Négatif	Négatif sur analyse
CEI COMBOI RE - RDC	Vol 19 (Réfectoire)	Plafonds	Enduits plâtre	P94	Réalisation d'un prélèvement	Pièce sèche	002ER 89953 3-1 n °94 - 1	002ER 89953 3-1 n °94	Peinture / Enduit / Ciment - Effritable / Effritable / Effritable - Blanc / Blanc / Gris	Positif	Présen ce sur analyse
