ALLEMAGNE - FRANCFORT **Monument Hoche à Weissenthurm**

Rapport sur l'état actuel et propositions d'intervention.

Juillet 2021

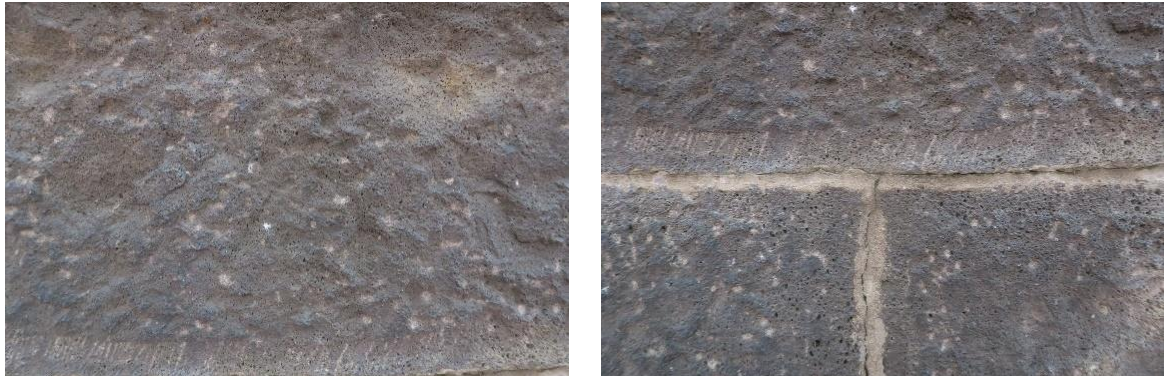
La matière siliceuse des pierres n'est pas dégradée. Certaines taches plus claires sont dues à des lessivages de la pluie répétés dans le temps dans certaines zones ou au dépôt d'algues et

de lichens. Structurellement, le revêtement présente des lésions dues seulement au mouvement de quelques blocs.

Surfaces des blocs du soubassement.

- Repositionner, après les avoir démontés, les blocs éventuellement disloqués.
- ou - les laisser dans leur position actuelle et injecter un mortier adhésif spécifique (Ledan) dans les espaces vides derrière.

Les surfaces sont en excellent état car les blocs sont de nature siliceuse, un matériau qui ne peut pas être attaqué par les agressions acides de l'atmosphère. Un lavage énergétique au Karcher suffira à éliminer les divers dépôts de salissures; à prévoir aussi l'éventuel ragréage des joints perdus avec un mortier à base de à base de chaux ou la réfection complète des joints.

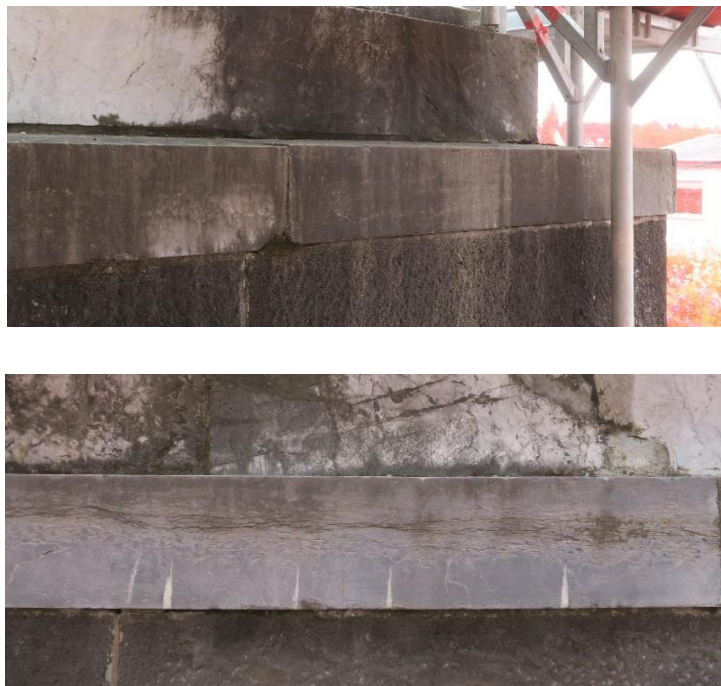
L'assise en question fait césure entre le soubassement et le sarcophage supérieure, et présente à peu près les mêmes altérations que l'obélisque. Pour cette raison, nous renvoyons la description de cet élément au paragraphe dédié à l'obélisque.

Details de la corniche sur le soubassement.

- 1) - Lavage au Karcher pour éliminer tous les résidus de micro-organismes.
- 2) - Poncer ou sabler les surfaces exposées des blocs pour leur restituer la couleur noire d'origine, en prenant soin de ne pas endommager les surfaces environnantes.
- 3) - Laisser les surfaces dans leur état actuel et appliquer d'abord un biocide, ensuite une protection de surface adéquate (hydrofuge).

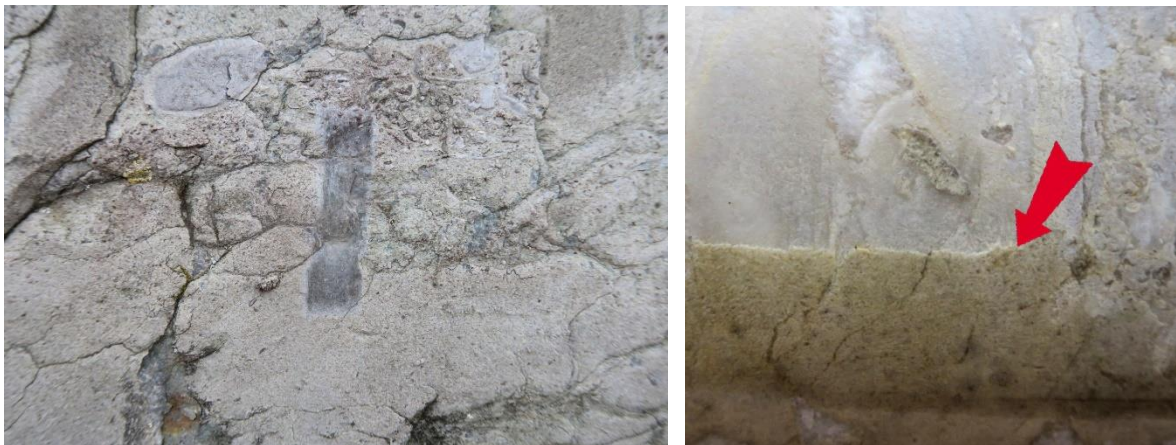
Les surfaces sont fortement érodées par les eaux météoriques polluées par le dioxyde de soufre produit par la combustion de produits dérivés du pétrole: celui-ci, en se liant aux eaux météoriques (pluie, humidité, condensation), forme de l'acide sulfurique qui, bien que faible, par des actions répétées (chaque contact avec les surfaces) exerce une action agressive contre les matériaux sensibles tels que les pierres calcaires. Cette action se manifeste par l'érosion des surfaces (perte de brillance, formation de irrégularités, traces profondes de percolation, etc.) et surtout par le dépôt d'une patine constituée essentiellement de sulfate de calcium de couleur claire et plus ou moins tenace selon le lieu de formation.

La couche claire (flèche) c'est la pierre sulfatée par les polluants de l'air. Au-dessous la pierre est saine et d'une couleur légèrement plus foncée, selon les zones.

- 1) - Lavage au Karcher pour éliminer tous les résidus des micro-organismes. Poncer (les moulures rendent très difficile cette opération) ou micro-sabler les surfaces exposées des blocs pour restituer la couleur d'origine gris clair / rose, en prenant soin de ne pas endommager les surfaces environnantes.

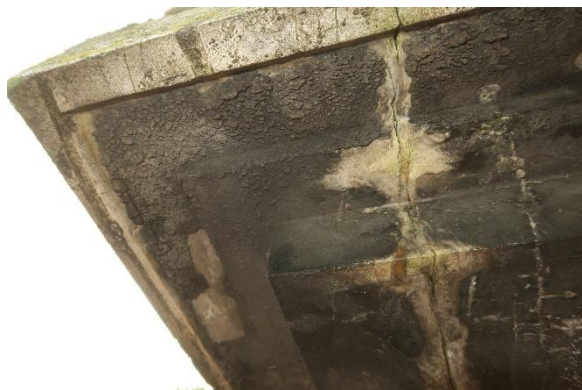
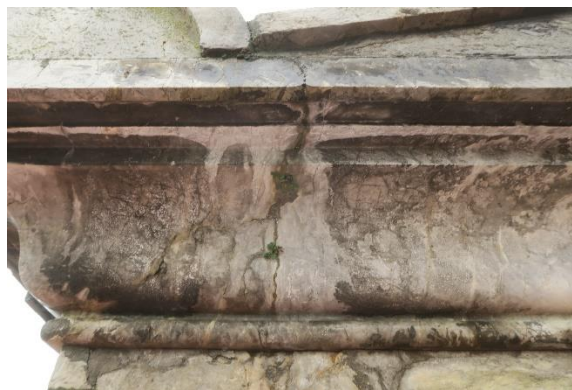
Une autre conséquence de la sulfatation des pierres c'est la formation de croûtes noires d'une certaine épaisseur dans les zones non lavées par la pluie surtout sous les corniches: la croûte noire se forme à cause de l'accumulation et fixation des petites particules de gypse présentes dans l'air pour diverses raisons, dont la dégradation des pierres calcaires du monument même,

Croutes noires sous les corniches.

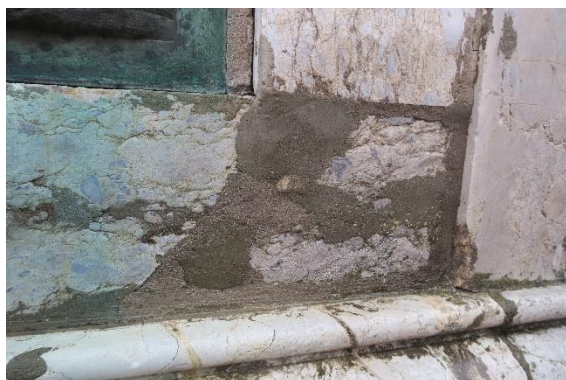
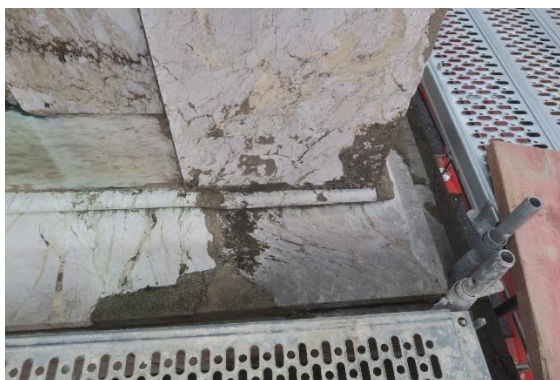
Un autre dommage assez grave, cette fois produit par la main de l'homme, c'est la myriade et l'étendue des ragréages en mortier de ciment foncé réalisés sur tous les joints. Ils sont très résistants, difficiles à enlever et esthétiquement inacceptables. Cependant, ils exercent un pouvoir de maintien des blocs en position, surtout avec les dislocations du côté ouest, qui sont très évidentes.

Récent ragréages en ciment gris très dur, chargé de sable.

- 2) - Retirer superficiellement les anciens ragréages de ciment (environ 1 cm de profondeur).
- 3) - Eliminer les sels de cuivre absorbés dans la pierre avec des compresses répétées de pâte à papier ou de sépiolite avec une solution d'E.D.T.A. dissous dans l'eau 5%. Lors de cette opération, les reliefs en bronze doivent être BIEN PROTÉGÉS du contact avec les compresses, avec du ruban adhésif ou des bâches de plastique.

- 4) - Création de nouveaux joints avec un mélange coloré à base de chaux hydraulique mélangée à des poudres de marbre colorées.
- 5) - Application d'une protection de surface (hydrofuge).

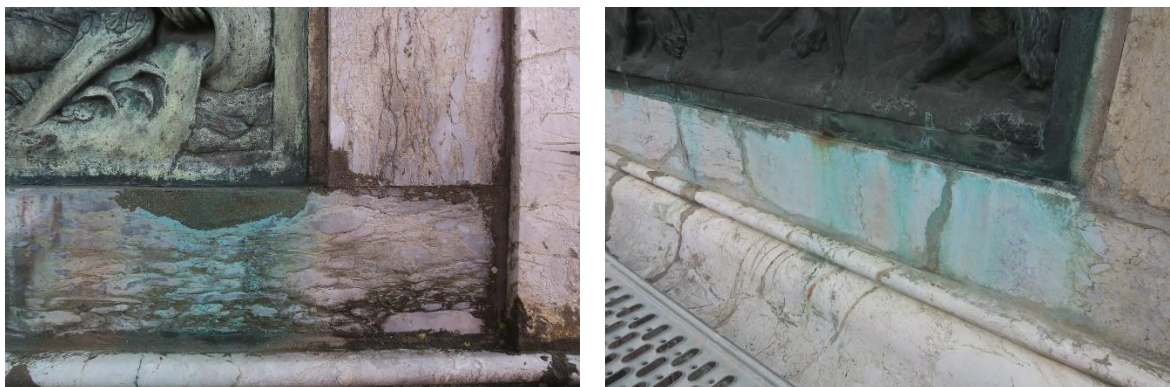
Enfin, il convient de noter que toutes les zones situées sous les reliefs en bronze sont teintées de vert en raison des sels de cuivre des panneaux qui entrent en dissolution avec la pluie et, en coulant vers le bas, sont en partie absorbés par les porosités la pierre.

Sels de cuivre vert absorbés par la pierre subjacente.

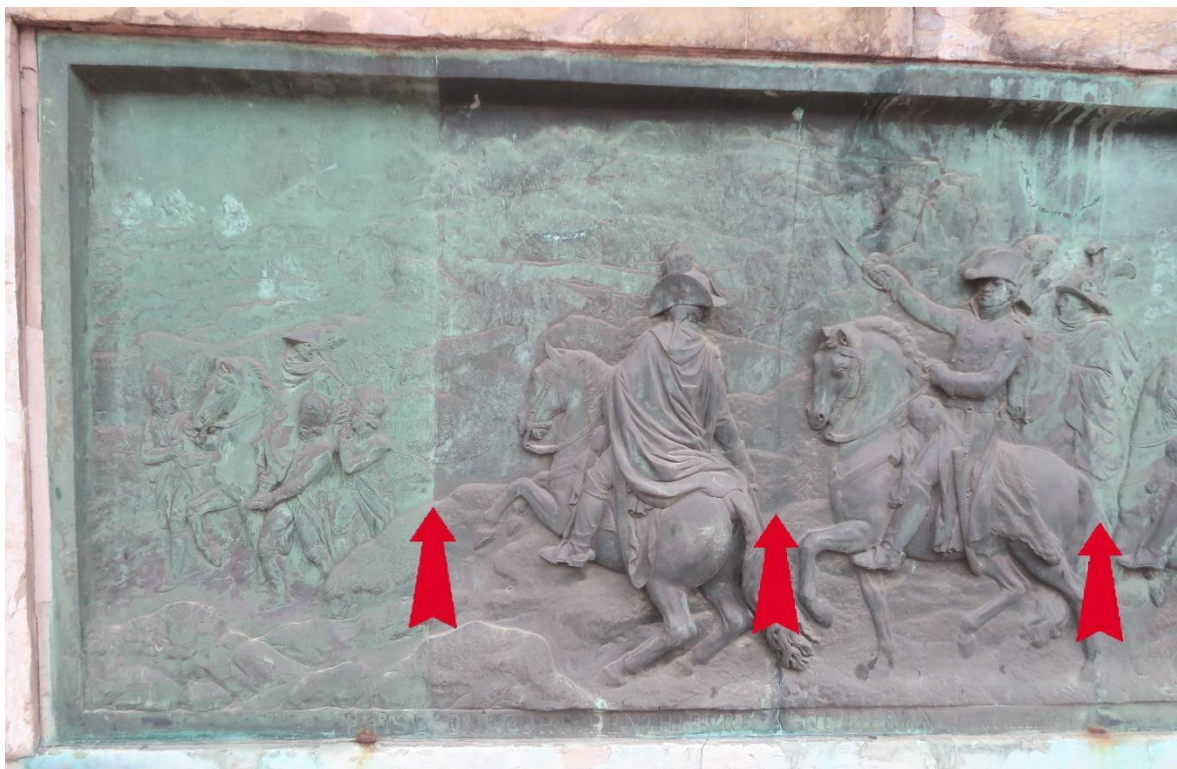
Ils sont coulés en 4 sections verticales plus petites, ensuite soudées entre elles en fonderie pour composer un seul bas-relief, plus facile à manipuler et à monter. Une figure de cheval semble avoir une queue fondue séparément (relief EST): elle est en partie détachée.

Lignes de séparation (soudures) des panneaux en bronze.

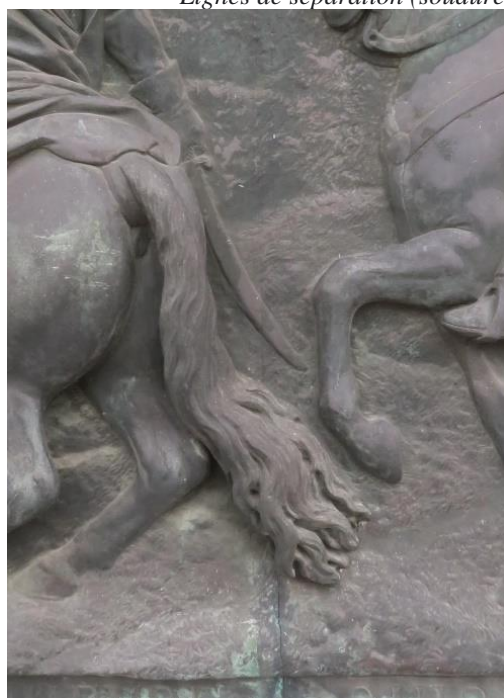
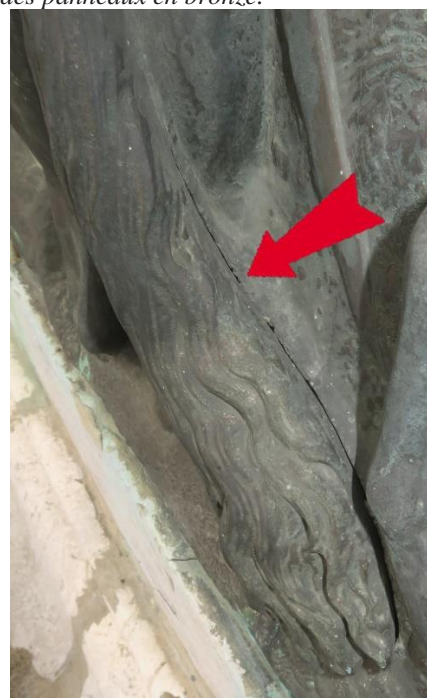
La queue du cheval s'est en partie détachée.

- 4) - Jointoiement des fissures, notamment celle autour de la queue de cheval du relief sud, avec un mélange coloré à base de résine époxy et de terres naturelles colorées.

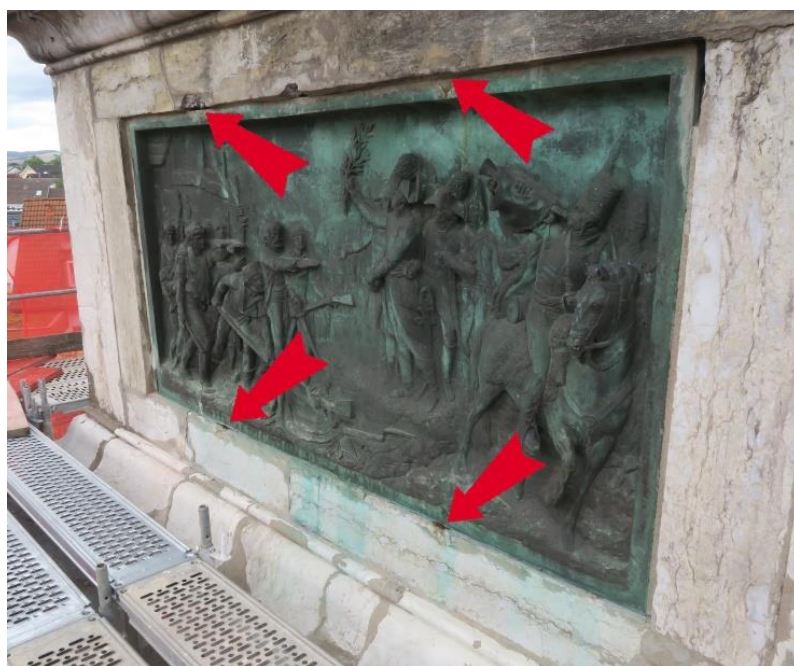
En correspondance des cadres des bas-reliefs il y a des petits supports en fer très corrodés, dont certains se sont complètement érodés. Dans les cas extrêmes, ils ont causé la rupture des bords du cadre en marbre. Ce sont des sortes d'agrafes qui peuvent avoir servi, lors du montage des reliefs, à les maintenir alignés dans une position précise jusqu'au séchage du ciment des bords. Aujourd'hui, si l'on purge les produits de corrosion du fer, ces petits supports n'ont plus aucun pouvoir de maintien.

Localisation des agrafes en fer.

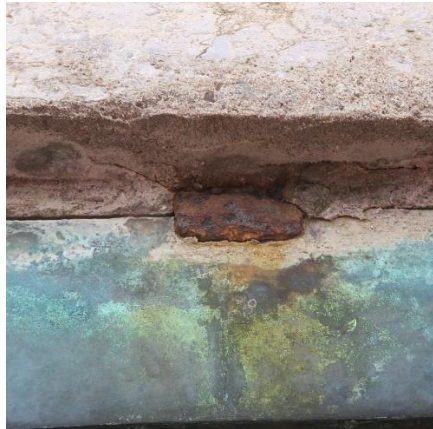
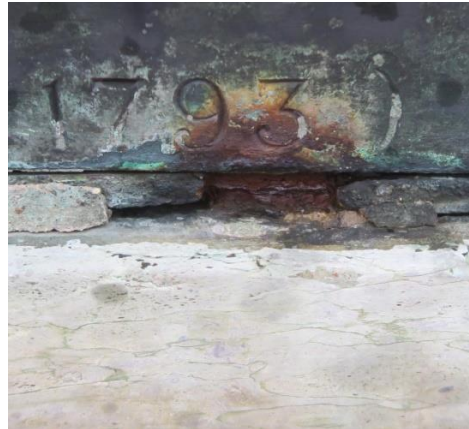
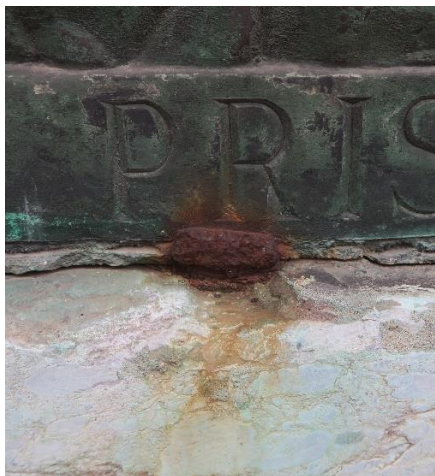
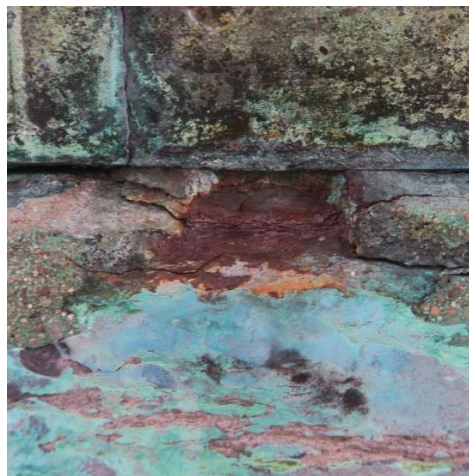
Quelques agrafes en fer: elles ne sont plus fonctionnelles à cause de la corrosion.

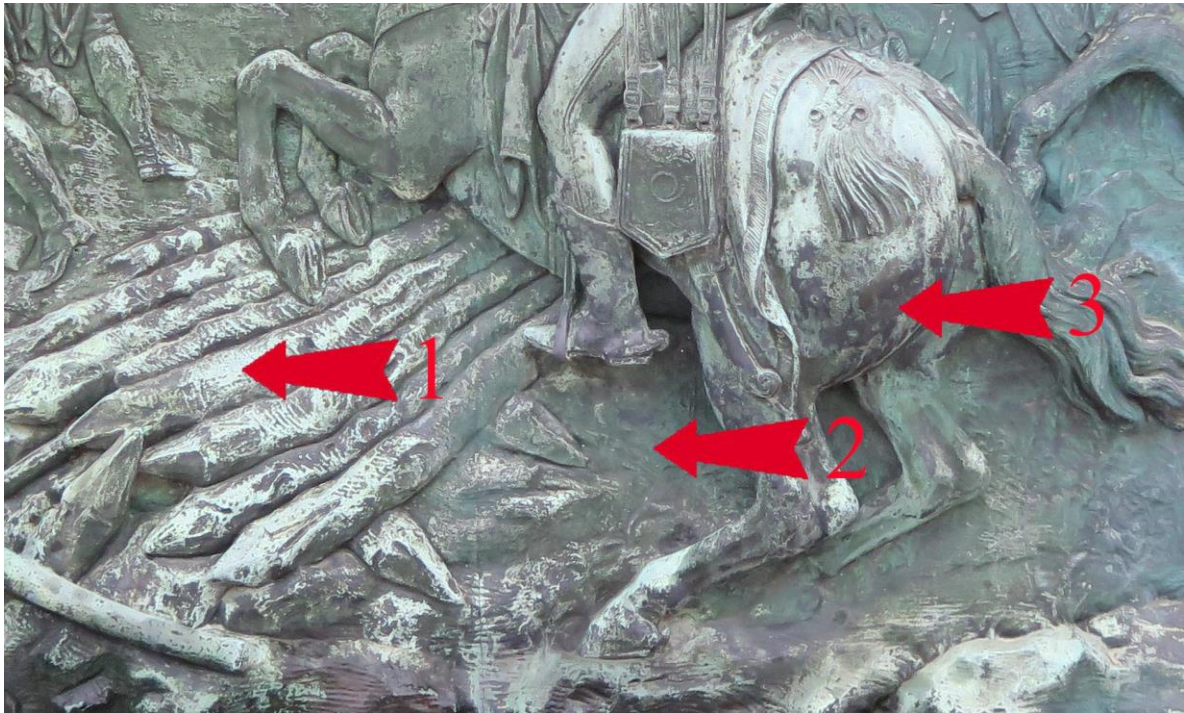
Les surfaces métalliques, en revanche, sont dégradées et esthétiquement très compromises par les produits de corrosion du cuivre. En fait, on y relève trois types principaux de produits de corrosion, de couleur très différente, pour l'identification desquels nous nous référons aux analyses la fin du texte. En résumant, il y a du vert très clair dans les zones de contact de la pluie battante et de ruissellement (sulfates de cuivre et de plomb, dangereux pour la conservation du métal / *numéro 1*), un vert foncé dans les zones plus protégées (toujours des sulfates de cuivre / *numéro 2*) et du noir sous forme de croûtes très tenaces (particules de charbon liées avec les produits de corrosion du métal / *numéro 3*), non reconnaissable aux analyses XRD.

Le fort contraste chromatique entre le vert clair, le vert foncé et le noir, répartis selon des règles naturelles aléatoires et non figuratives, rend presque illisibles les représentations des reliefs, qui au contraire montrent une grande profondeur d'image, obtenues avec de très petites différences de niveau du relief.

Les causes de cette dégradation, comme ailleurs, sont aussi imputables aux interactions du métal avec l'environnement pollué. Sur les métaux l'acide sulfurique a des effets encore plus dévastateurs que sur la pierre.

- 1) - Nettoyage mécanique manuel des surfaces pour éliminer sélectivement les produits de corrosion pulvérulents (sulfates et chlorures de cuivre): l'opération doit être effectuée avec des brosses à poils synthétiques doux ou à minces poils en fer selon les besoins, éventuellement à l'aide de micromoteurs. La couleur vert clair devra être en grande partie éliminée, comme tous les autres produits de corrosion pulvérulents; les croûtes noires devront être légèrement réduites d'épaisseur au scalpel, mais pas totalement éliminés parce que non particulièrement nocives et parce-que généralement elles ne conservent aucune

- 2) - Lavage des surfaces à l'eau déminéralisée, brosses et éponges pour éliminer la plupart des sels solubles.
- 3) - Traitement inhibiteur de corrosion au Benzotriazole dissous au 1,5% dans d'alcool éthylique. Ainsi, se formera sur les surfaces une sorte de patine de produits d'altération plus stables et résistants aux agressions chimiques de l'environnement. Les surfaces doivent être maintenues humides avec cette solution pendant au moins une demi-heure, en passant plusieurs fois le pinceau. Les excès recristallisés de Benzotriazole en surface, après avoir attendu environ 3 jours, seront éliminés avec des rinçage à l'alcool éthylique. ATTENTION AUX OPERATEURS car cette substance est toxique: prendre donc toutes les précautions nécessaires.

- 5) - application d'une protection de surface constituée d'une première couche d'INCRALAC non dilué (résine acrylique + Benzotriazole), et d'une seconde de cire microcristalline RESWAX dissoute au 20% dans le White Spirit.

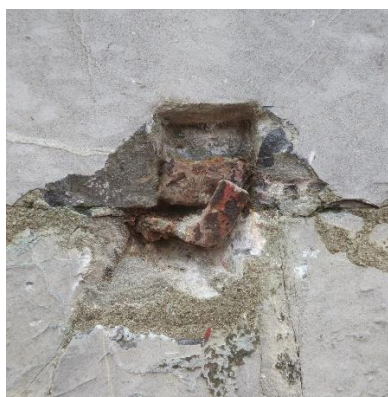
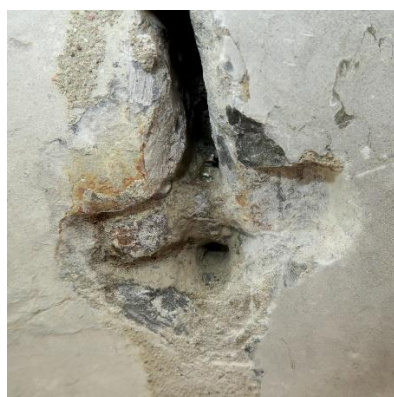
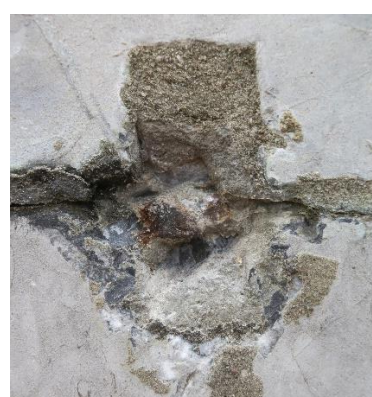
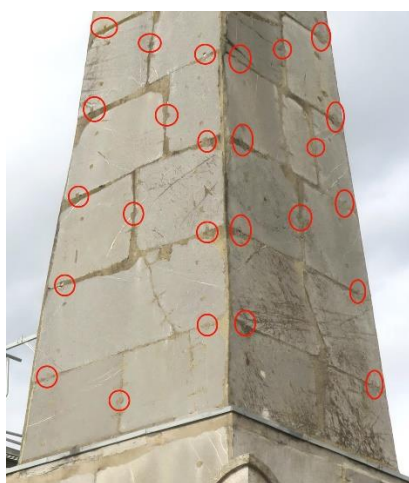
Le détachement des blocs du fond maçonné pourrait être causé par trois facteurs qui ont agi ensemble: la corrosion des agrafes d'ancrage en fer d'origine qui ont partiellement perdu leur fonction d'ancrage, l'expansion de leurs produits de corrosion à l'arrière qui, en poussant, les a déplacées en créant des espaces vides en favorisant les infiltrations d'eaux pluviales par le dessus et par les joints désormais ouverts. Sûrement, dans les espaces arrière il y aura des accumulations détritiques du noyau central en maçonnerie, qui empêchent le repositionnement sans démontage.

Localisation des agrafes.

- ou - Intégrer la consolidation précédente (qui semble encore efficace) avec des autres goujons en acier inoxydable ou en fibre de verre (12 mm de diamètre), insérées transversalement pour les mieux les lier entre eux et au même temps les fixer à l'arrière avec le noyau central en maçonnerie. Injecter un mortier adhésif spécifique (Ledan) dans les espaces vides derrière provoqués par les dislocations.

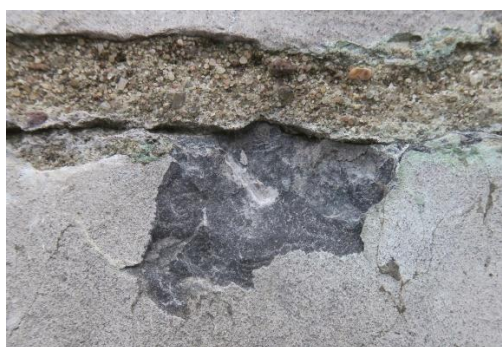
D'un point de vue esthétique, cependant, l'état des surfaces est très compromis: la sulfatation de la pierre, qui s'est produite pour les mêmes raisons décrites dessus, a formé ici une couche tenace et particulièrement visible de sulfates gris clair qui altère complètement les équilibres chromatiques d'origine du monument. Les blocs de pierre qui composent l'obélisque n'avaient à l'origine pas la couleur grise qu'on voit actuellement, mais ils étaient presque noirs et ils étaient probablement poncés pour être plus brillants.

Marbre noir sous la couche sulfatée.

- 1) - Retirer superficiellement les anciens ragréages en ciment (environ 1 cm de profondeur).
- 2) - Poncer ou sabler sur place des surfaces exposées des blocs pour restituer la couleur noire d'origine.

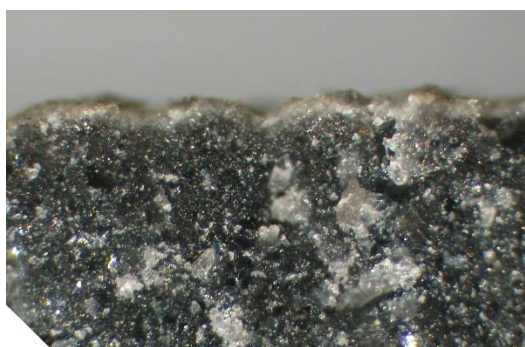
Le marbre vue au microscope, en section: la couche a une épaisseur de quelques dixièmes de millimètre.

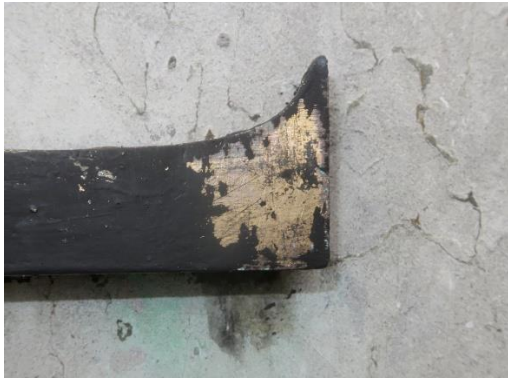
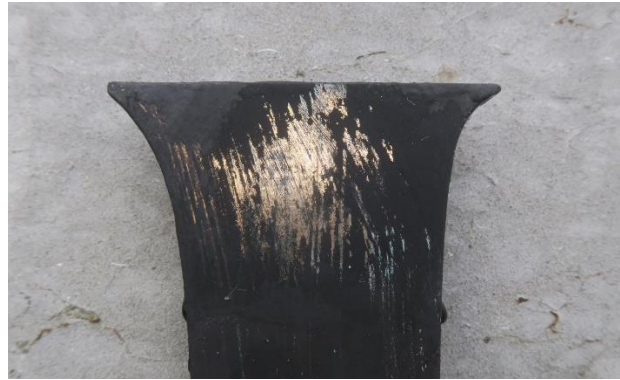
En confirmation de cette hypothèse, les lettres étaient en bronze doré pour se détacher d'un fond sombre, comme témoignent certains essais de nettoyage, et non comme elles se présentent maintenant, peintes de noir.

Les lettres en bronze doré, actuellement recouverte d'une teinte noire très tenace.

En cas de ponçage il faudra d'abord enlever les lettres en bronze, les décaper de la peinture noire, les redorer, enfin les remonter. Le décapage et la dorure pourraient aussi se faire sur place, sans démonter les lettres, mais le ponçage ne peut pas se faire sans démonter les lettres.

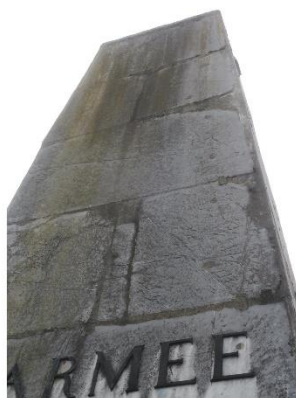
Patine sombre des micro-organismes.

- 3) - Lavage avec Karcher pour éliminer tous les résidus de micro-organismes, laissant la couleur des surfaces telle qu'elle est actuellement.
- 4) - Création de nouveaux joints avec un mortier à base de chaux hydraulique et poudres de marbre colorées.
- 5) - Application d'une protection de surface adaptée (hydrofuge).

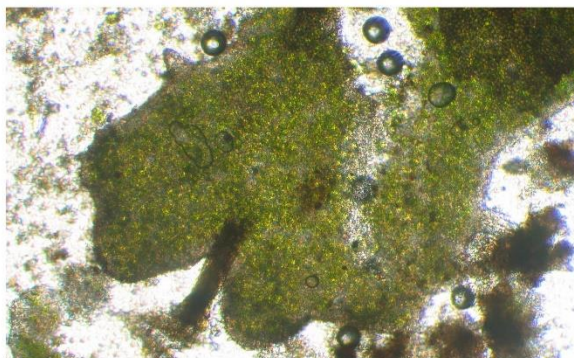
Masse de micro-organismes, vue au microscope, répandue sur toutes les surfaces mouillées par la pluie. X 60

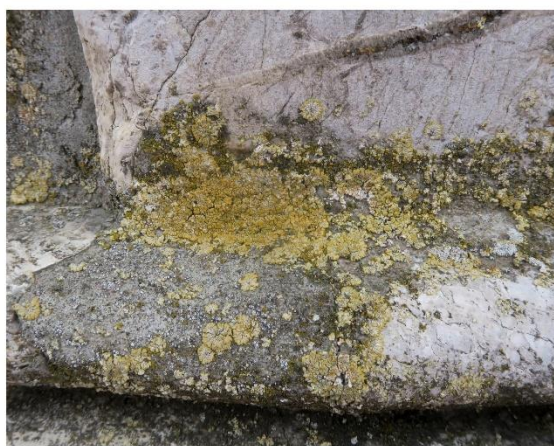
Lichens, répandus dans de nombreuses zones du monument.

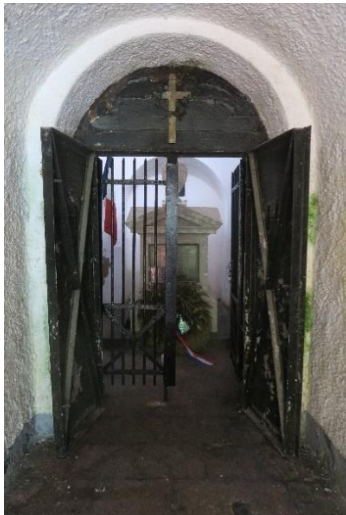
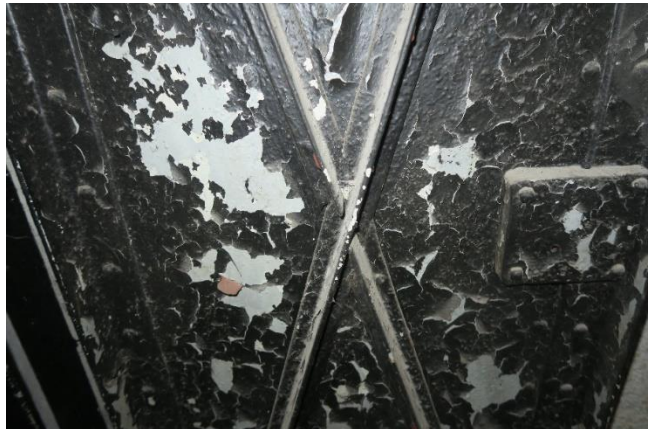
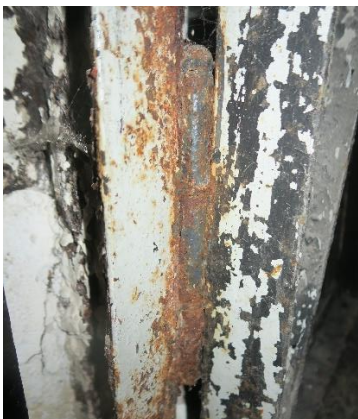
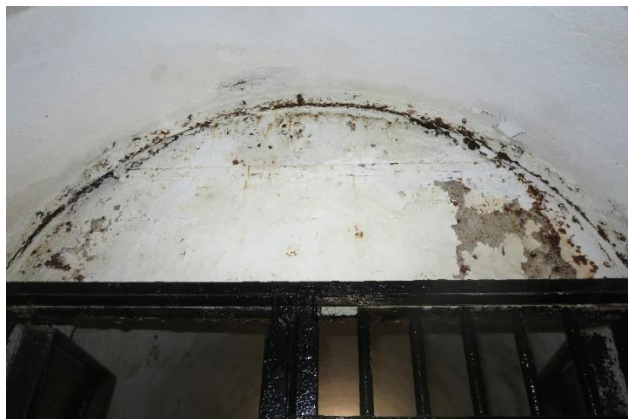
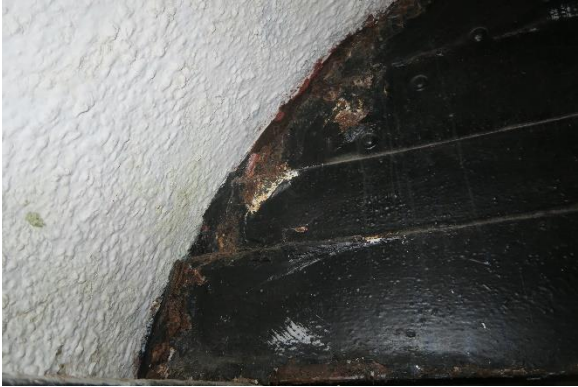
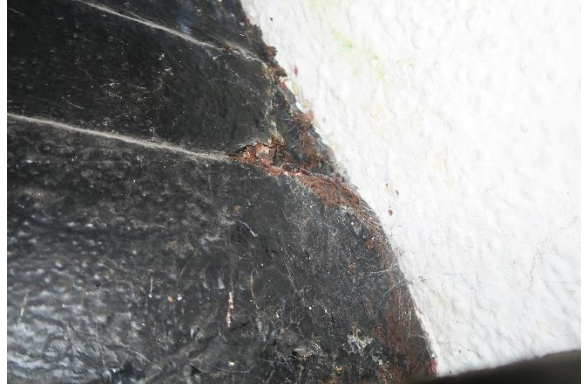
Dans le couloir d'accès (dromos) et dans la chambre funéraire elle-même il y a divers éléments en fer: la grille d'accès au "dromos", la porte blindée (actuellement ouverte et verrouillée dans cette position par l'oxydation des charnières), la grille d'accès à la chambre funéraire, les supports des drapeaux et les grilles des fenêtres extérieures. L'état des grilles est passable, cependant celui de la porte blindée et des porte-drapeaux est si mauvais que certaines pièces métalliques se sont gonflées et détruites à cause de la corrosion. Les seules interventions réalisées jusqu'à présent semblent être quelques repeints sporadiques à l'émail noir brillant qui n'a pas pu faire grand-chose contre la corrosion intense qui se développe dans cet environnement perpétuellement saturé d'humidité.

Ces éléments doivent tous être nettoyées des vieilles peintures avec un décapant à la gélatine, traités avec un convertisseur de rouille (FERTAN ou autre), repeints avec une première couche de peinture antirouille rouge au minium (au solvant, pas un émail à base d'eau) ensuite avec un émail toujours au solvant, de brillance et de couleur à choisir en cours d'œuvre en accord avec la Direction des Travaux.

Certaines parties métalliques de la porte blindée devront être remplacées par de nouvelles car elles sont trop corrodées. Les porte-drapeaux devraient également être complètement remplacés car ils sont aussi trop corrodés, peut-être par des neufs en acier inoxydable.
