ETAT SANITAIRE

Juin 2021

Vue de l’angle nord-est du monument

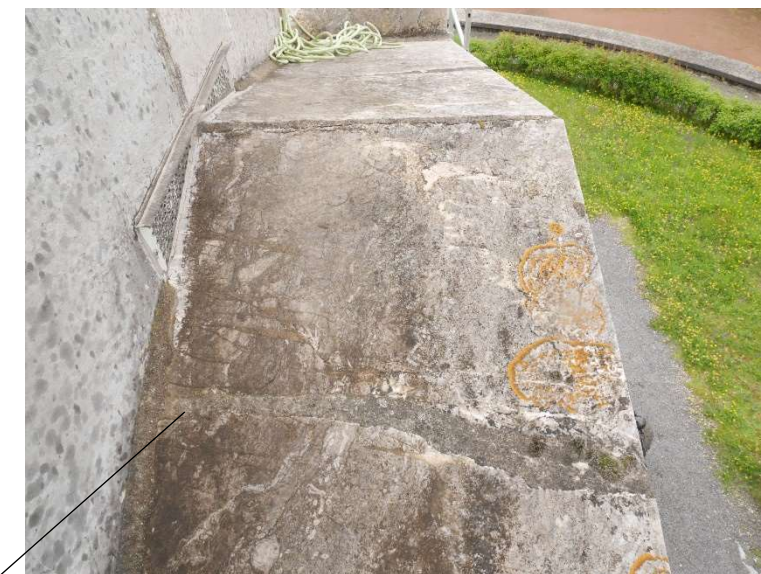
Mouvements de maçonnerie ; joints ouverts ; bloc fracturé

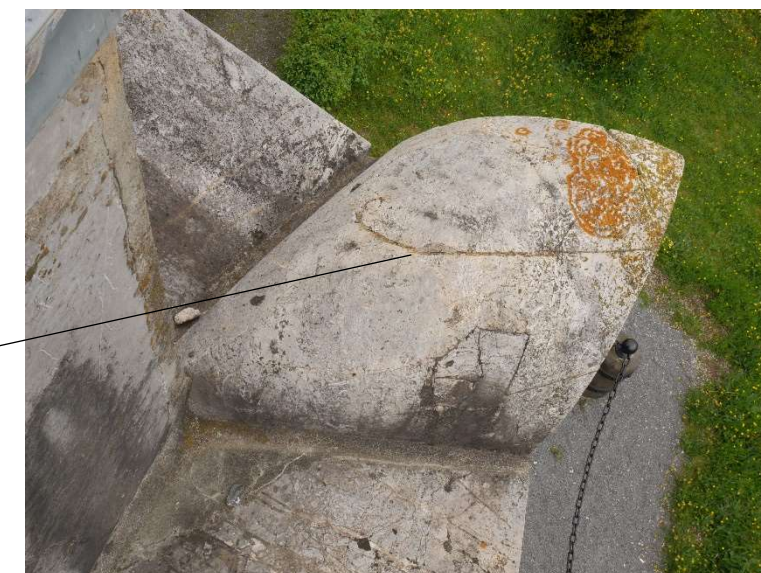
Oxydation d'une agrafe ayant fracturé le bloc de marbre

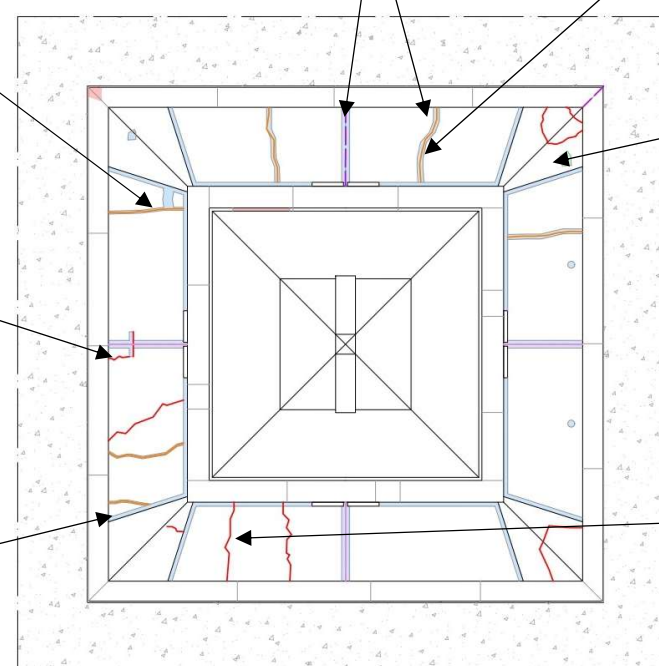
Blocs de marbres altérés ; rebouchage de fissures au mortier de ciment

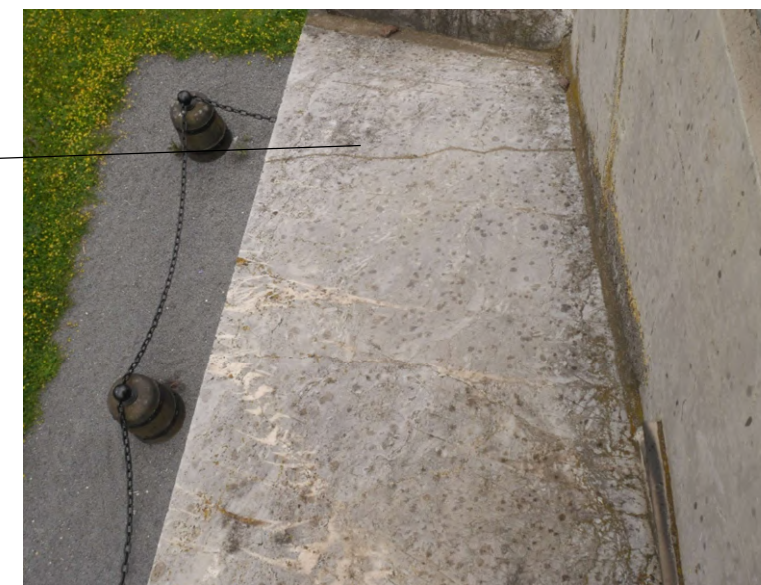
Blocs de marbre fracturés

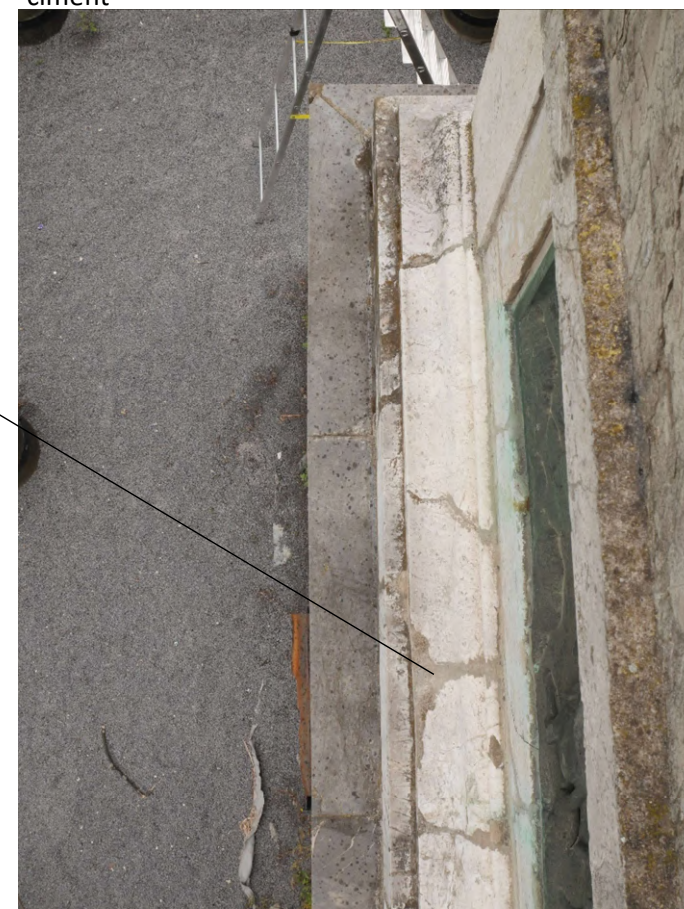
Rebouchage de fissures au mortier de ciment

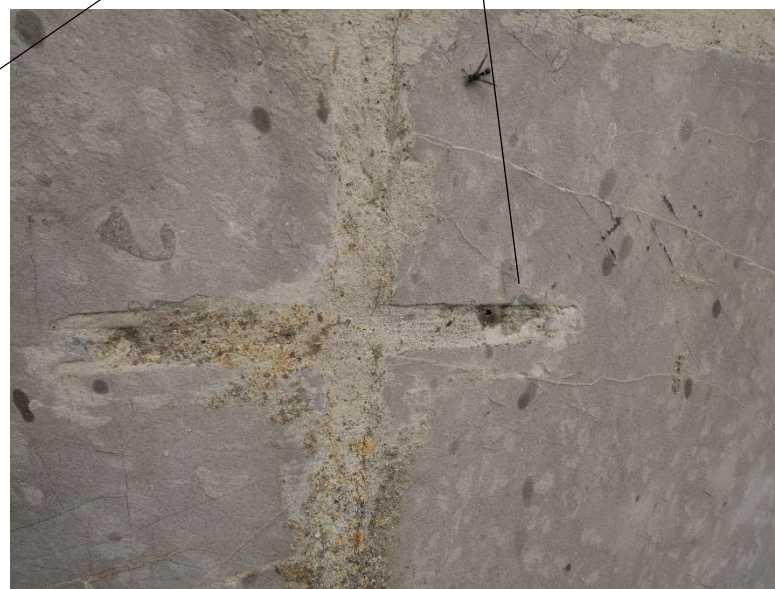
Agrafes et rebouchage de fissure au mortier de ciment

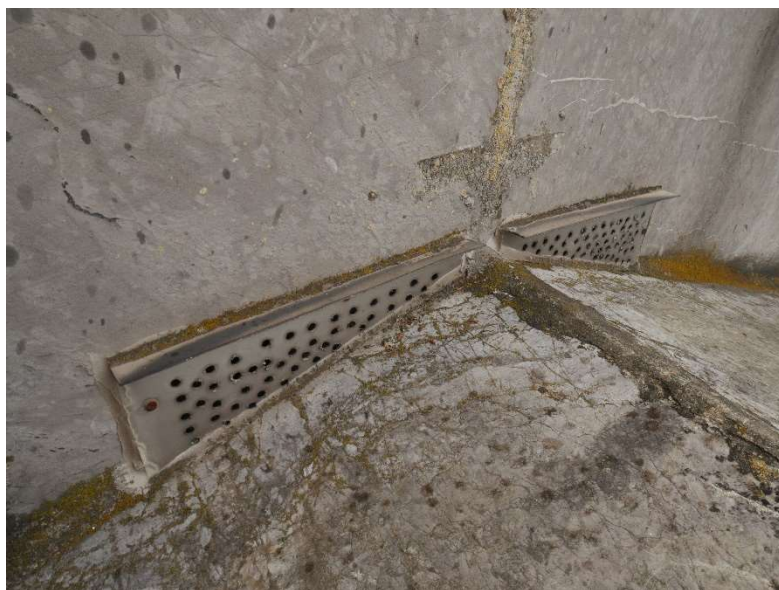
Ouverture sur des puits d'aération à l'intérieur de la base

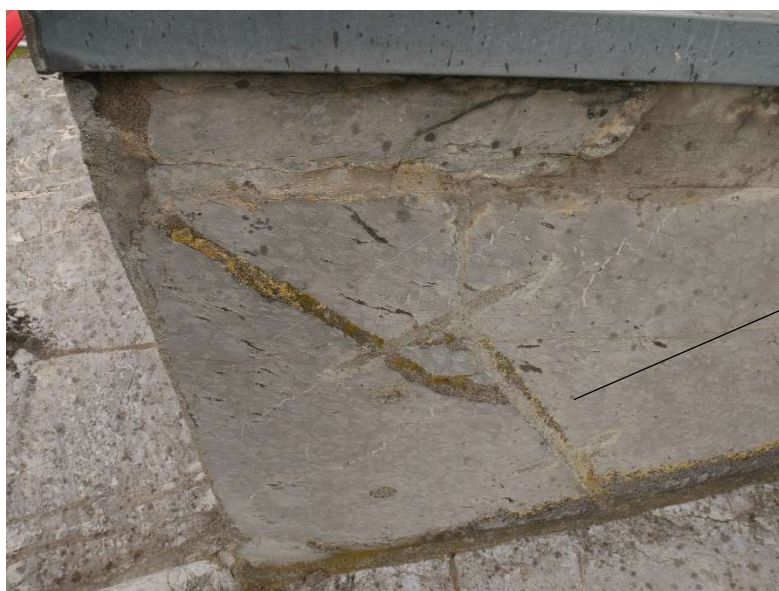
Agrafes et rebouchage de fissures au mortier de ciment

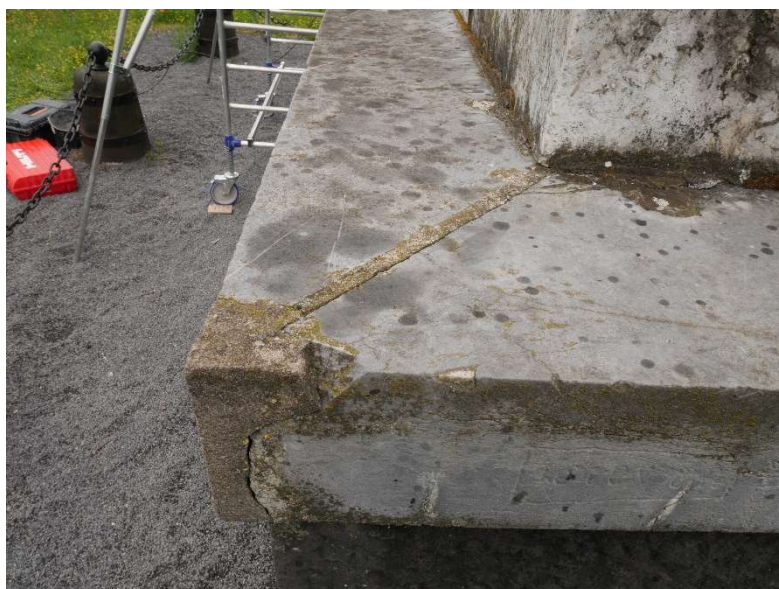
Rebouchage de joint au mortier de ciment ; joint ouvert ; épaufrures

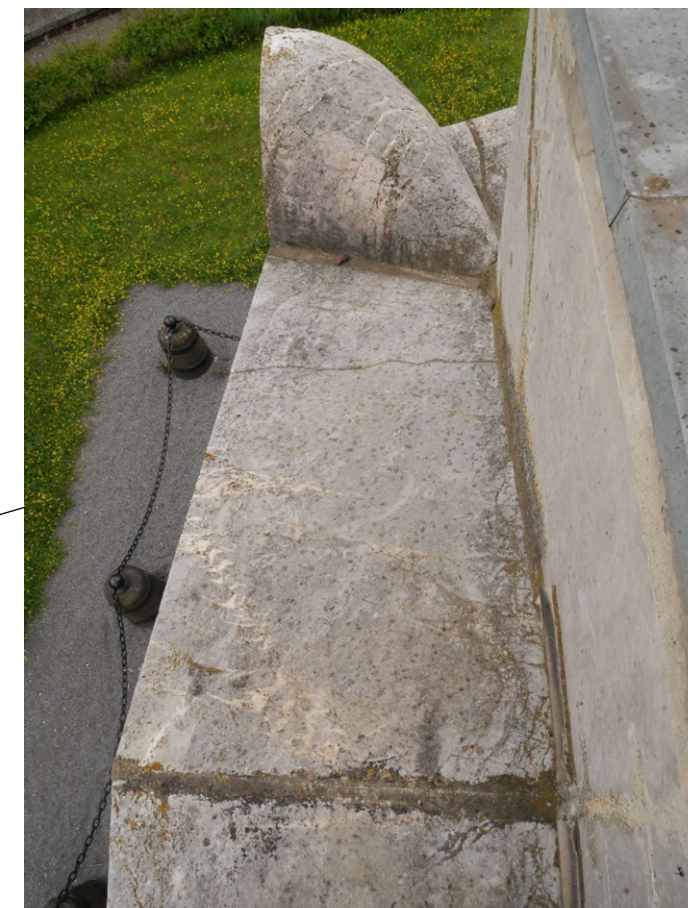
Bloc de marbre couvrant le fronton altéré et fissuré

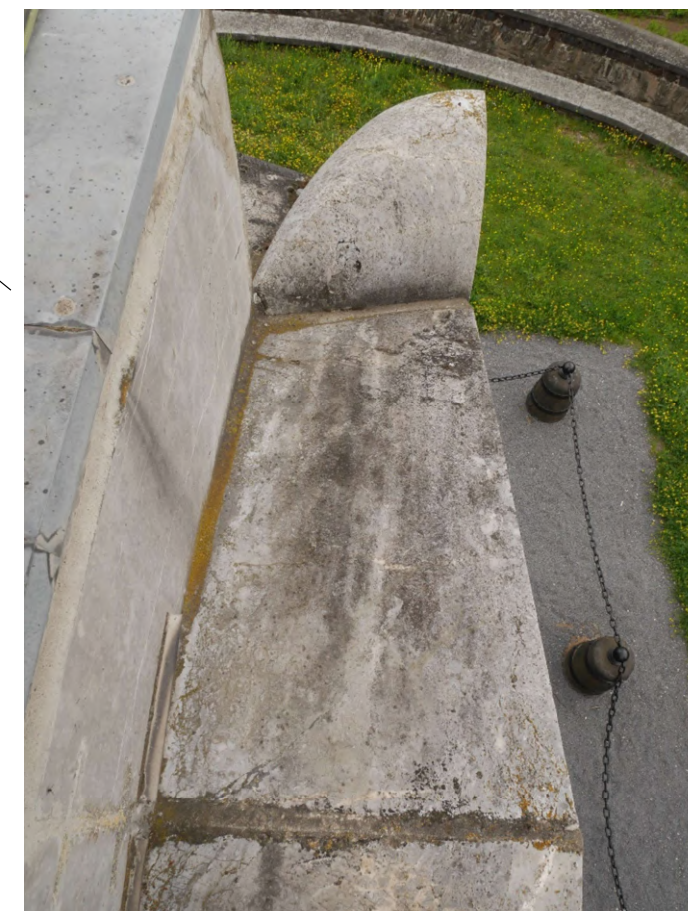
Bloc de marbre couvrant le fronton altéré ; joints très épais au mortier de ciment

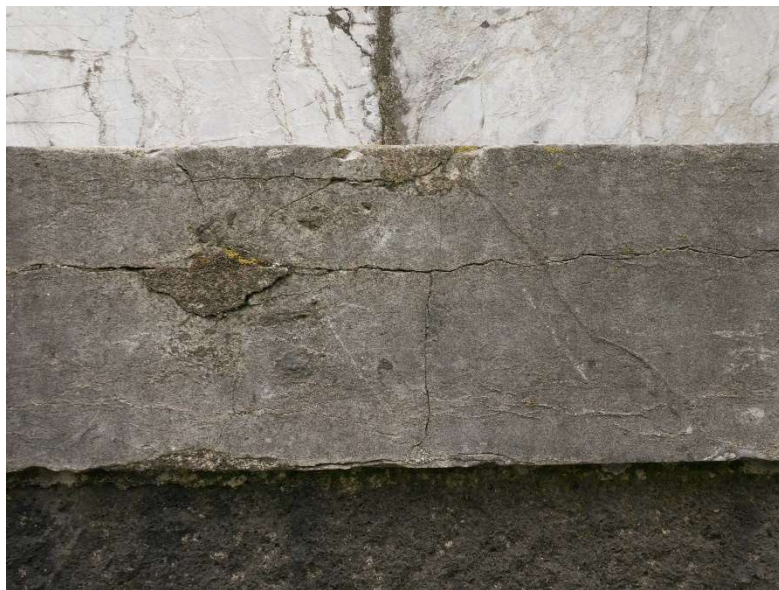
Bloc très altéré et fissuré

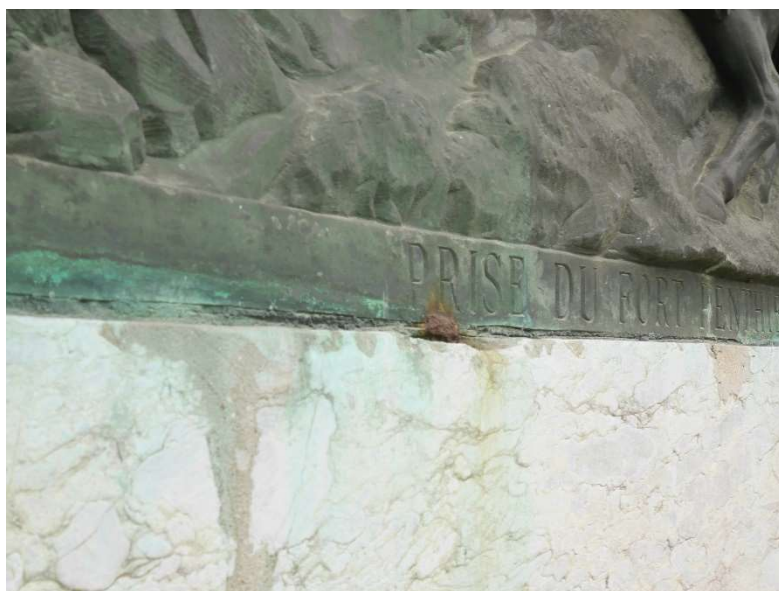
Attaches des plaques de bronze oxydées; coulures d'ox. de cuivre

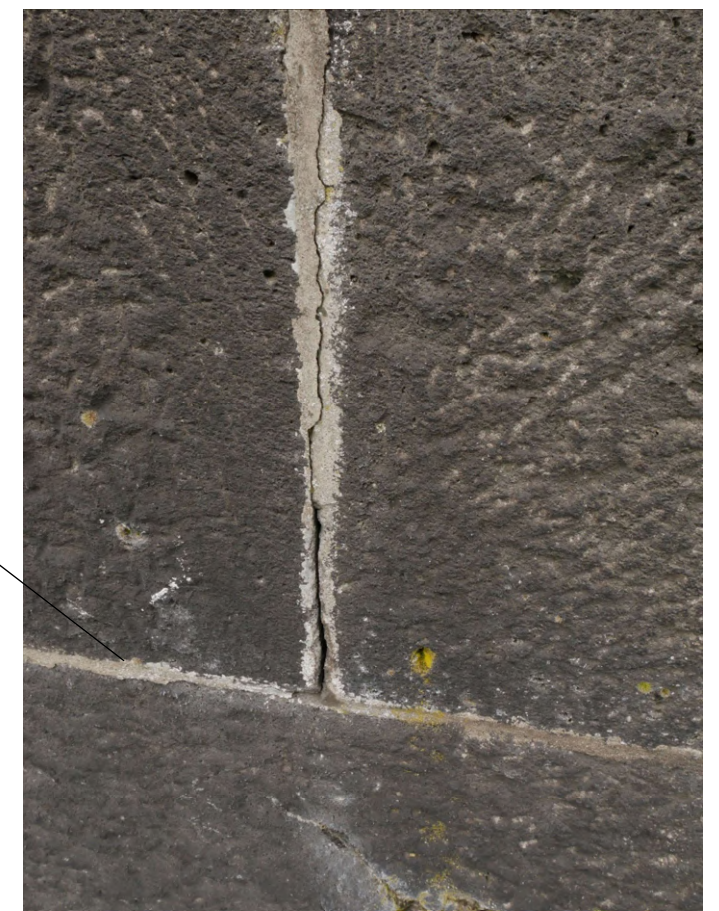
Ouverture de joints

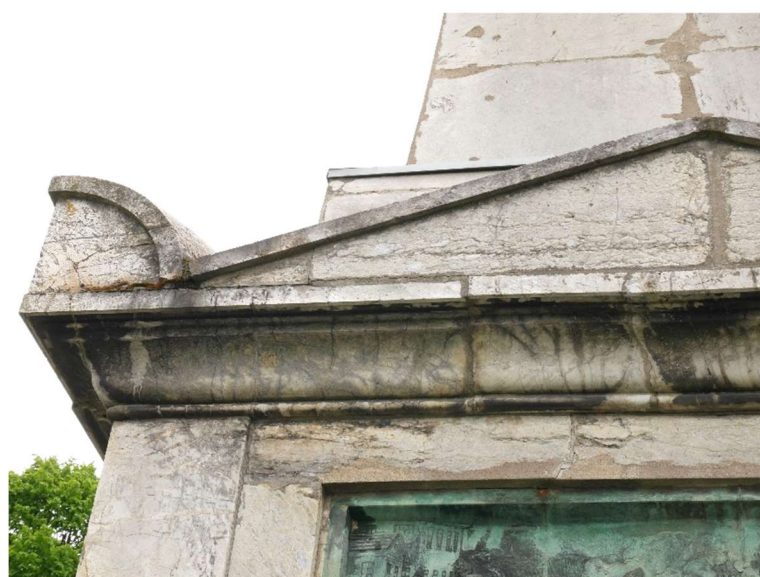
Blocs de marbre très altérés et fissurés

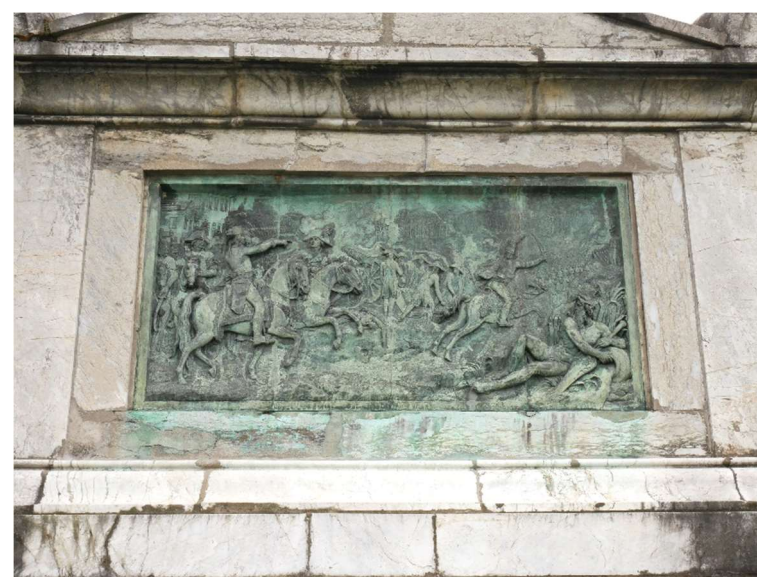
Bas-relief en bronze altéré ; coulures d'oxyde de cuivre

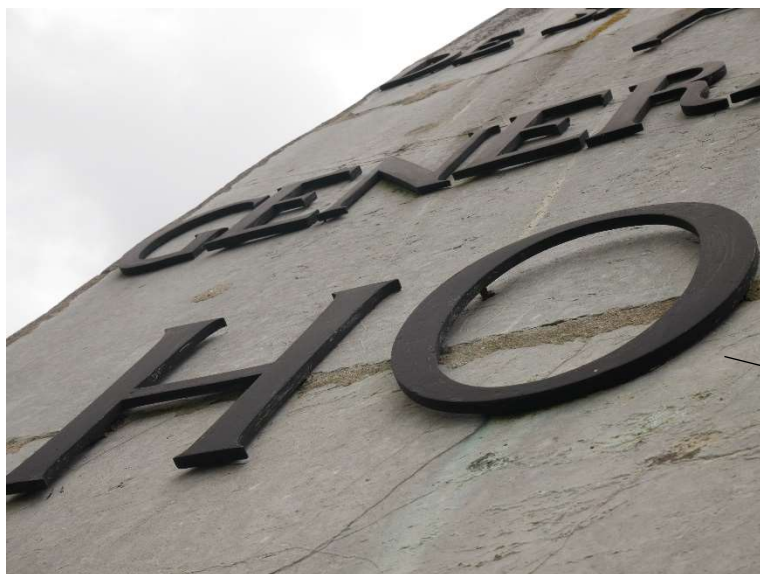
Lettres de l'épithaphe en bronze solidement scellées ; fissures

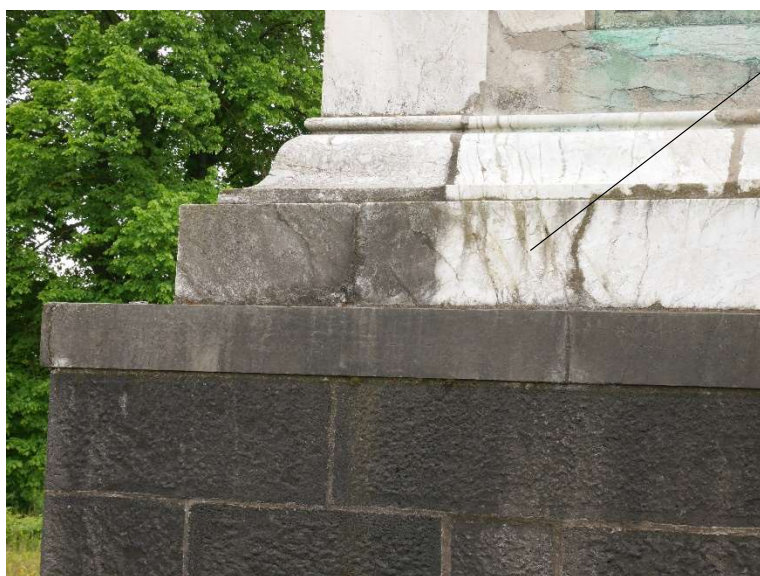
Blocs de marbre très fissurés

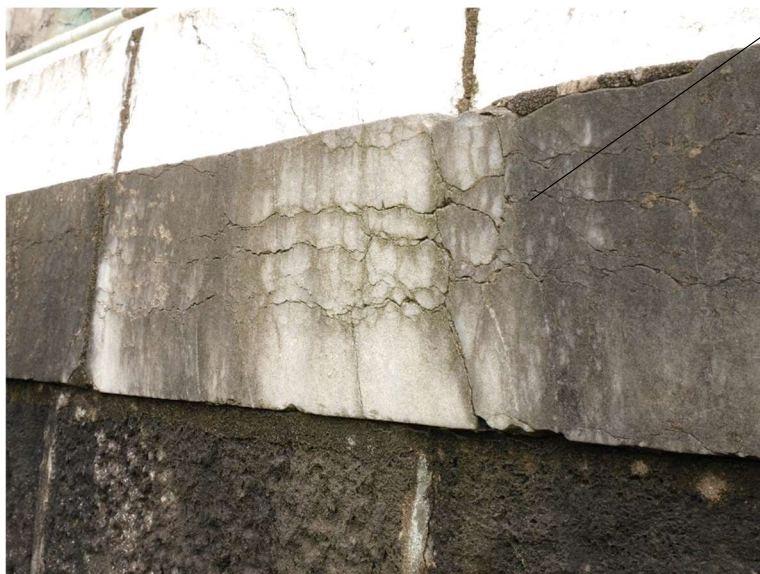
Bloc très altéré (fissures et épaufrures)

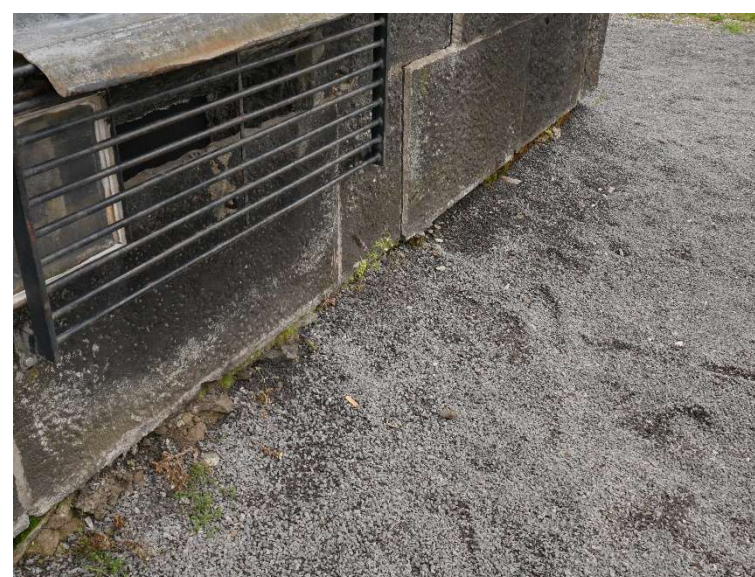
Démolition du dallage périphérique

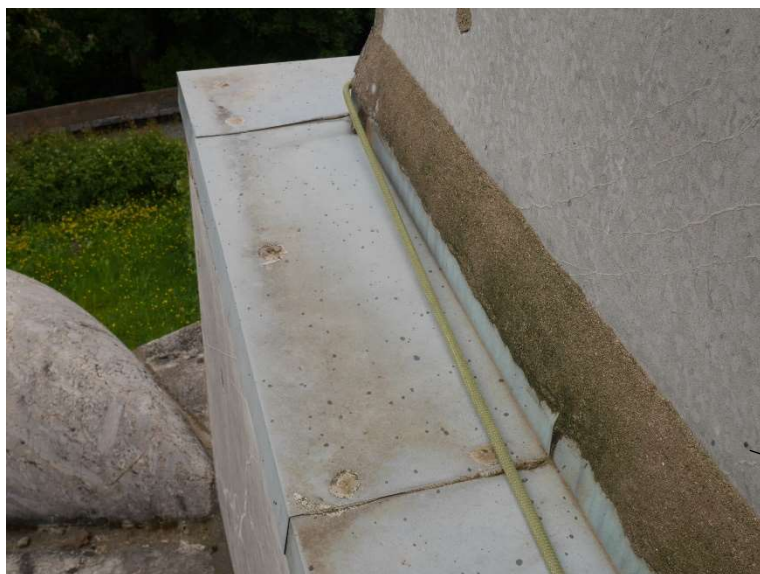
Couvertine en zinc et solin en mortier altérés

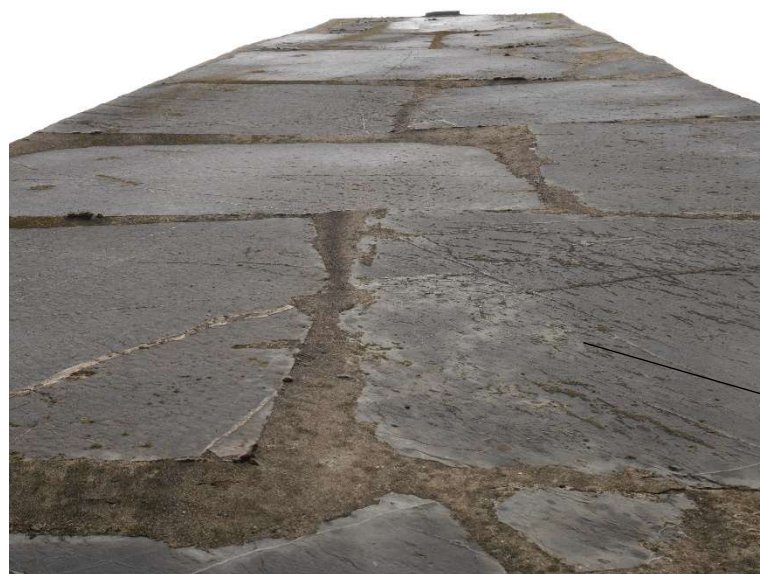
Appareillage du parement de l'obélisque déformé (tendance à s'évaser dans les angles)

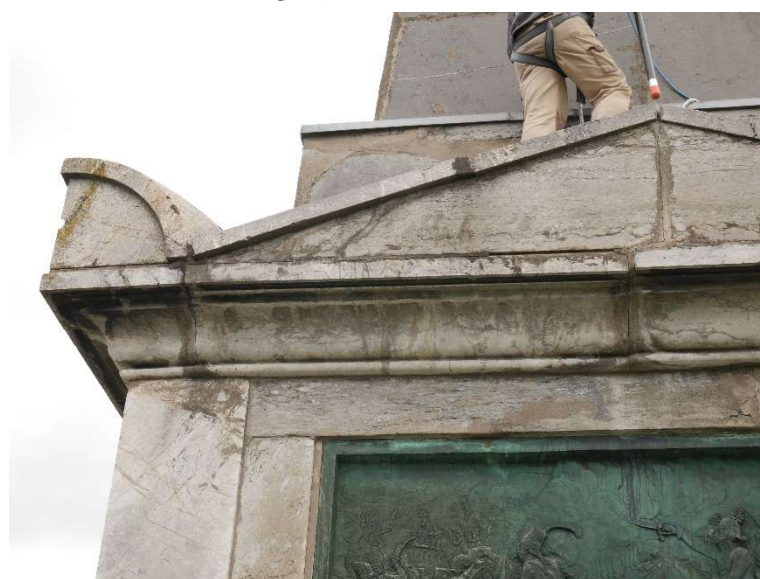
Blocs de marbre très altérés et fissurés ; mouvements de maçonnerie ayant entraîné des décalages

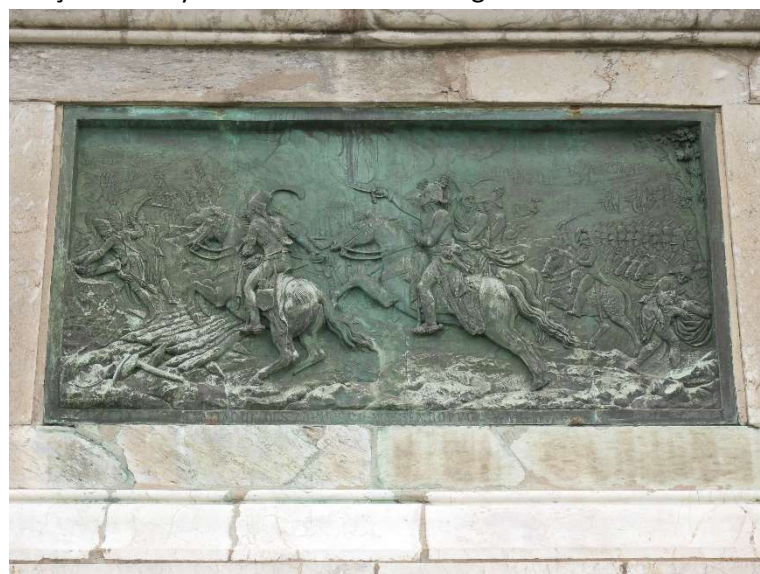
Plaques de bronze altérées ; coulures d'oxyde de cuivre

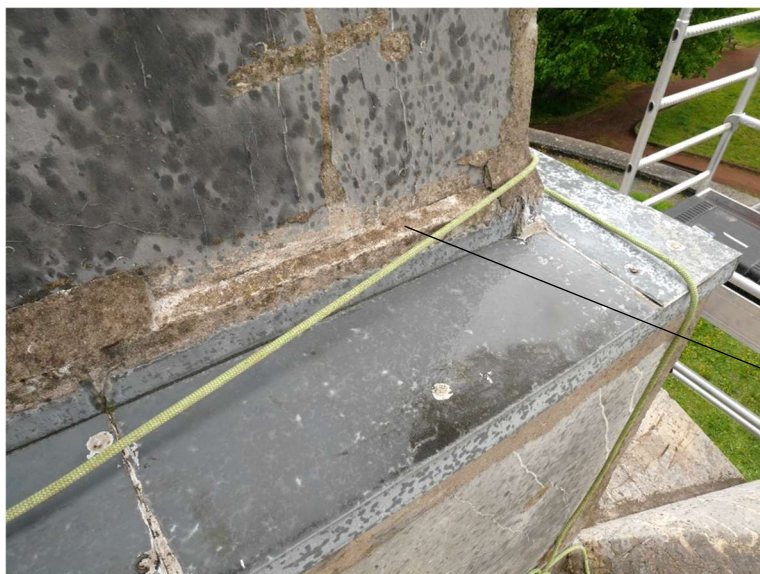
Couvertine en zinc et solin en mortier manquant

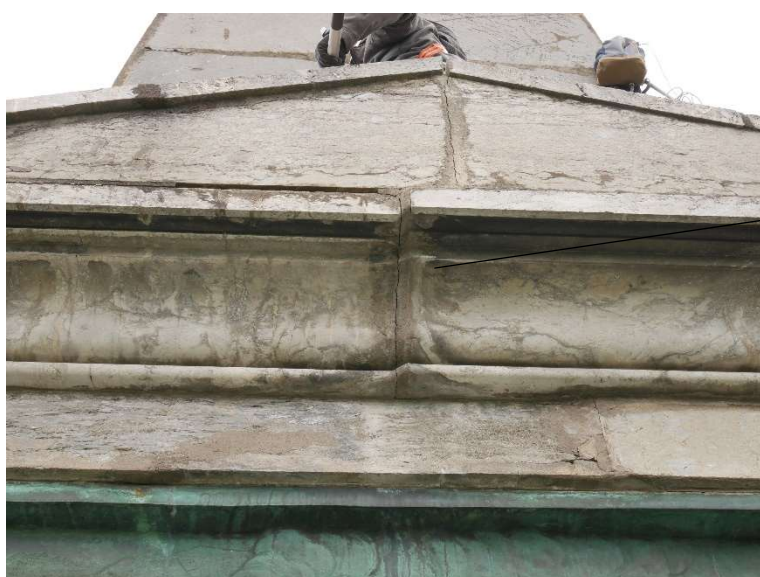
Blocs de marbre fissurés ; décalages entre les blocs

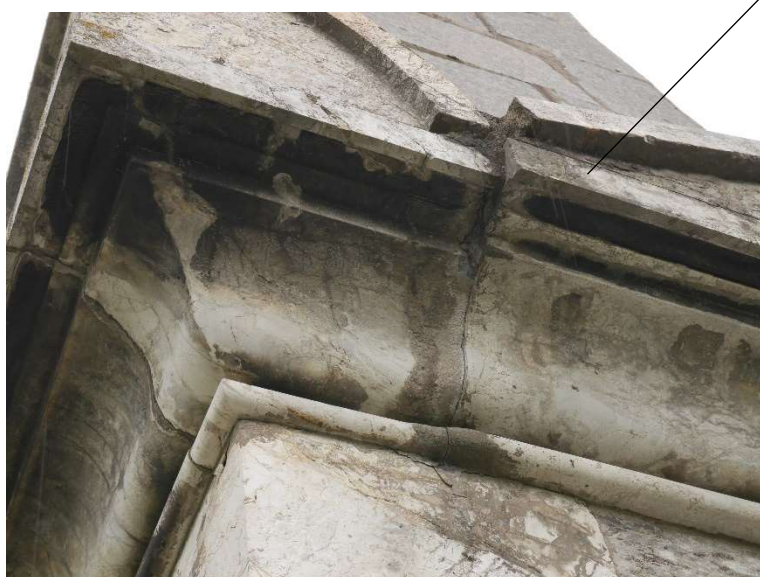
Blocs de marbre fracturés ; décalages entre les blocs

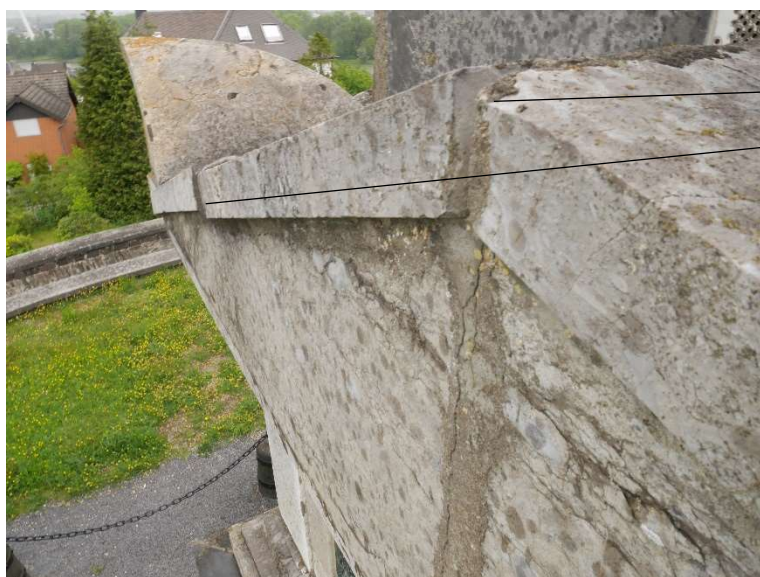
Joint ouvert entre deux blocs de marbre ; bloc fracturé

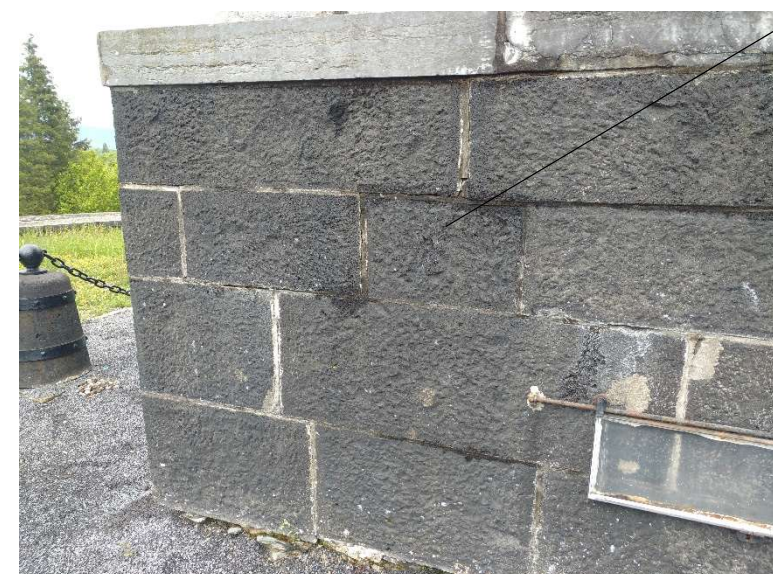
Résurgences après un épisode pluvieux

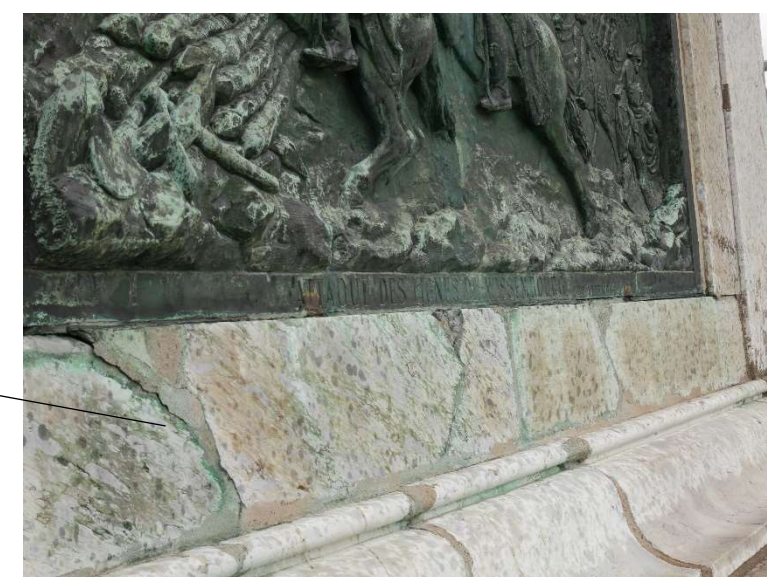
Blocs de marbre fracturés et coulures d'oxyde de cuivre

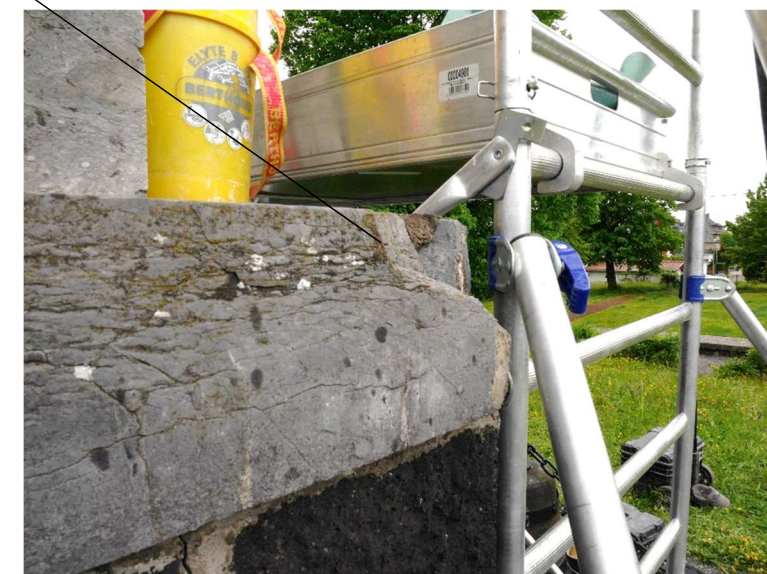
Bloc altéré et épaufrure à l'angle

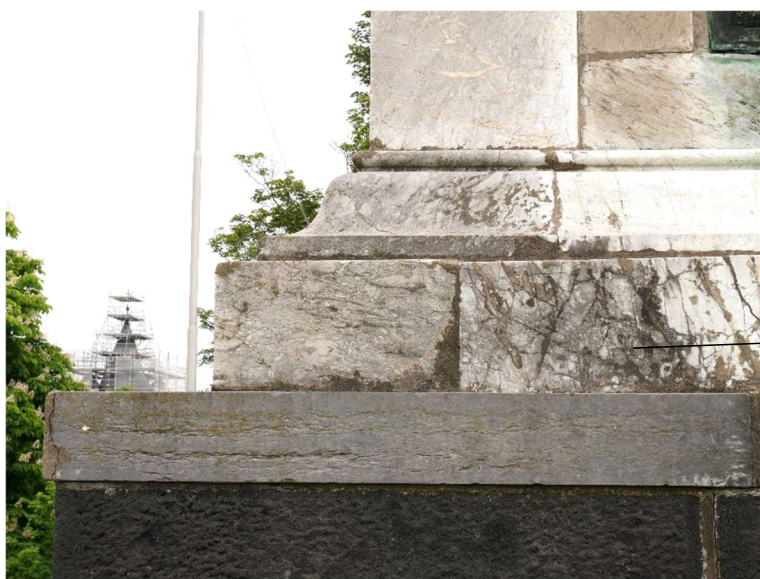
Blocs de marbres altérés et fissurés

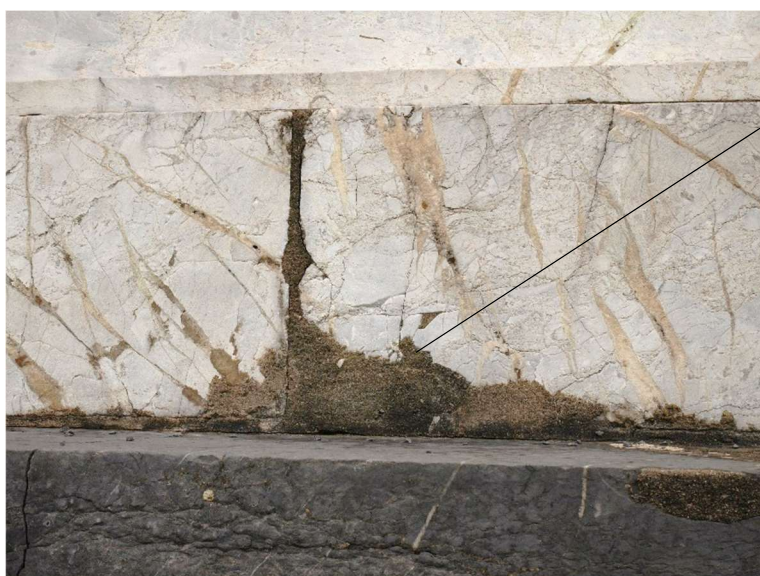
Bloc de marbre altéré et joint en mortier de ciment

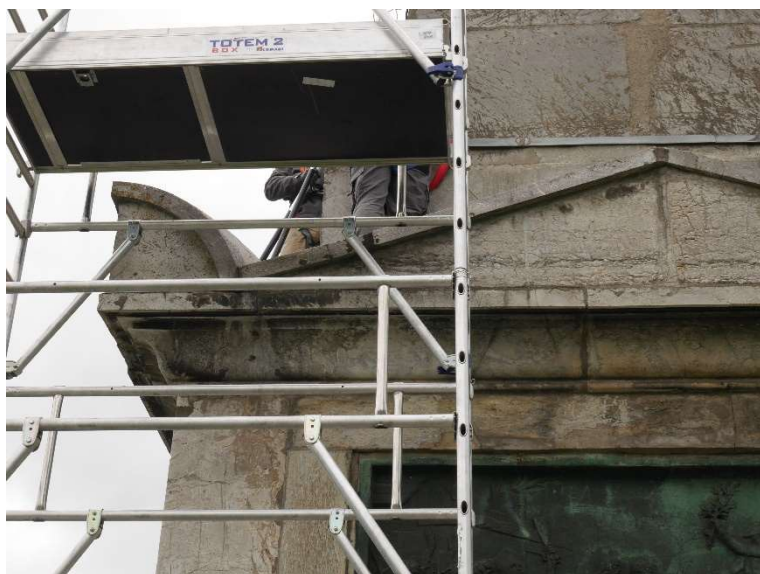
Blocs de marbre très altérés et fissurés ; mouvements de maçonnerie ayant entraîné des décalages

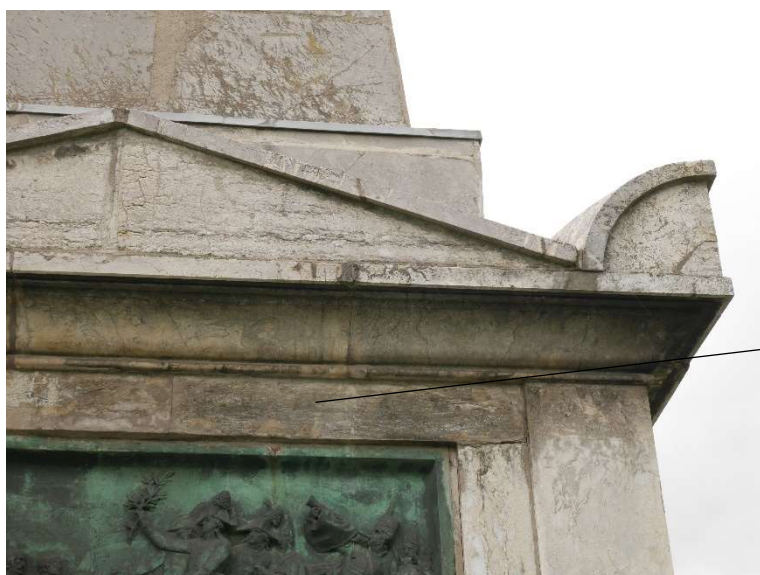
Blocs de marbre très altérés ; mouvements de maçonnerie ayant entraîné des décalages

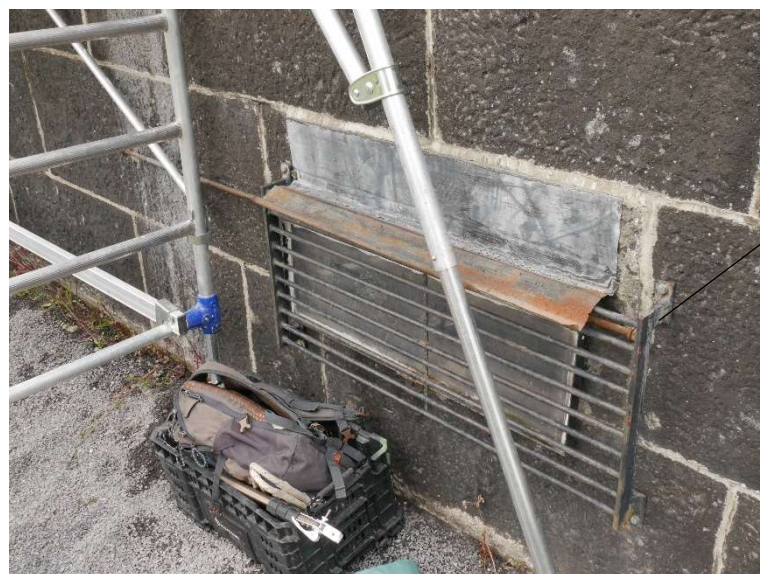
Oxydation du système de fermeture et de l'étanchéité du soudoir

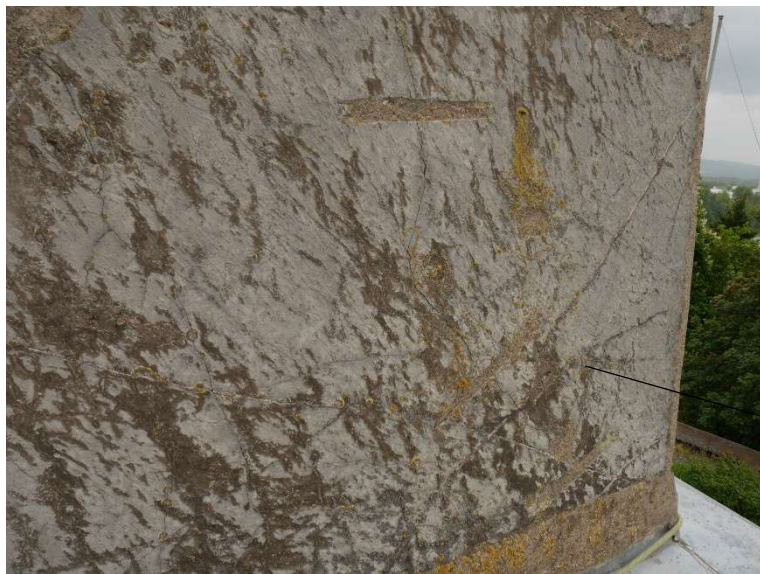
Blocs de parement de l'obélisque fissurés ; agrafes et rebouchage des fissures avec du mortier de ciment

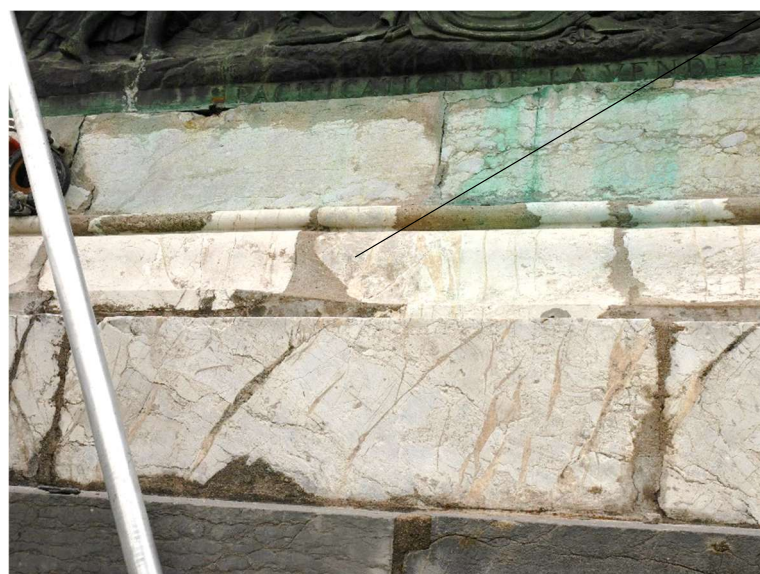
Blocs de marbres altérés ; rebouchage de fissures au mortier de ciment

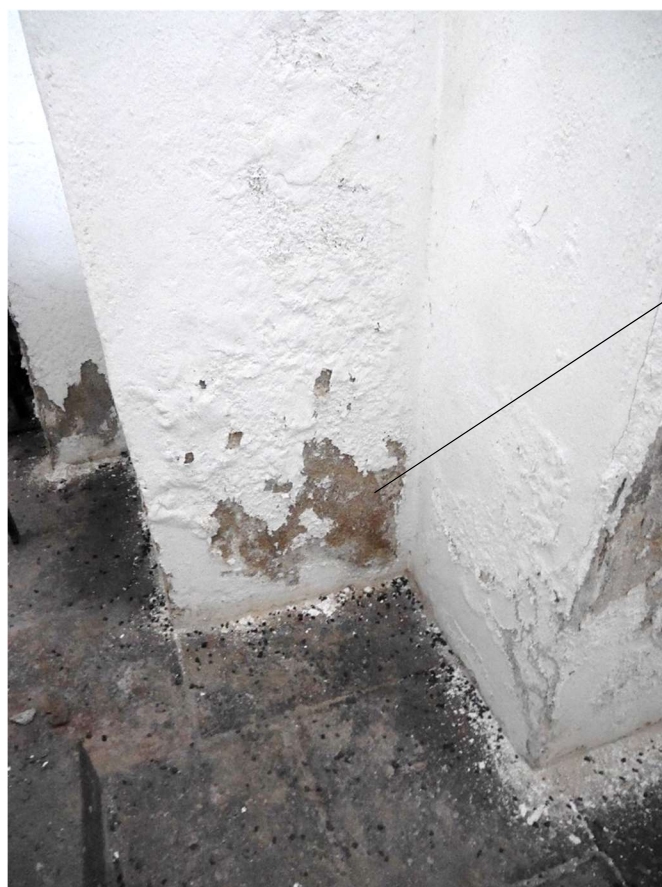
Humidité et enduit pulvérulent en pieds de mur

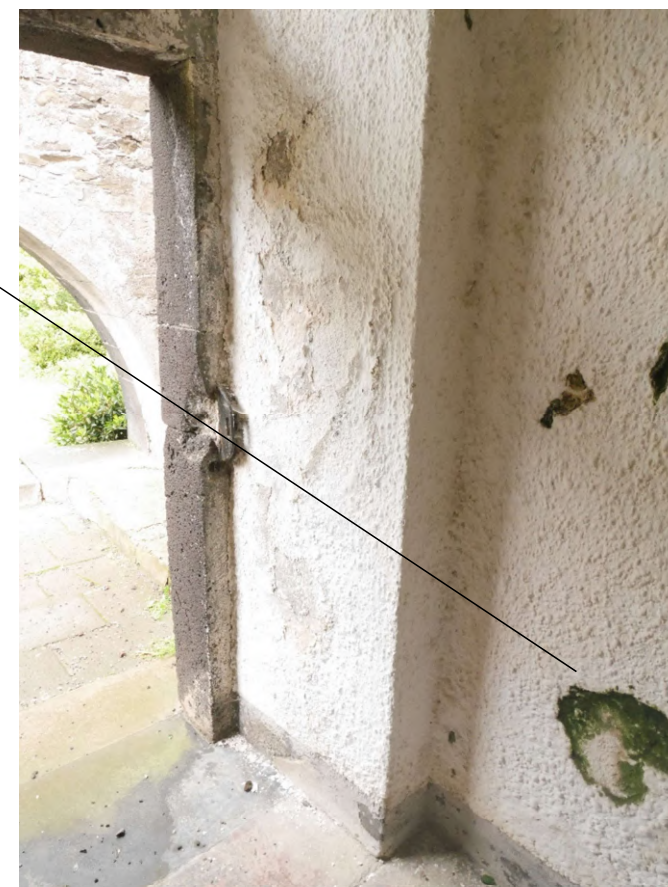
Efflorescence près de l'entrée
