# RIVIERE DE L' AISNE BARRAGE DE VILLENEUVE-SAINT- GERMAIN

## *Rapport de diagnostic des structures métalliques, de l'hydraulique et de l'électricité*

### ***RAPPORT TECHNIQUE***

Référence : VSG11115-6470-A-Rapport Diag Equipts Light.doc

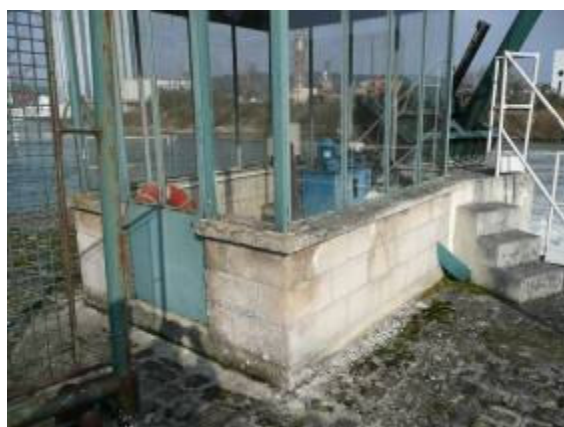
Cet élément est constitué en partie basse de parpaings et en partie haute d'une structure métallique avec un vitrage. Le tout est surmonté d'un toit en tôle de bardage. La protection de la structure métallique est cloquée à 10 % de la surface et fait apparaître différentes peintures. Nous n'avons pas constaté de corrosion ni même de fuite de toit.

Différentes couches de peinture sont visibles ; probablement d'époques différentes.

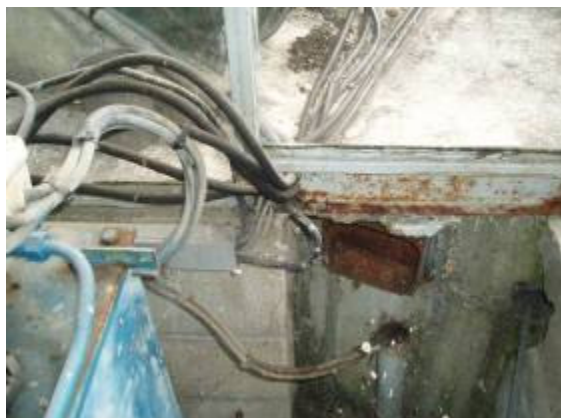
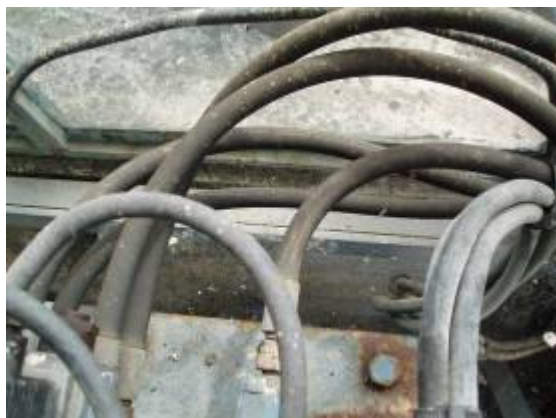
Nous avons fait une inspection visuelle des flexibles hydrauliques sans remarque sur l'état actuel de ce matériel.

L'ensemble ne présente ni de fuite, ni de corrosion. Le moteur thermique possède de la compression. Seule la peinture cloque localement. Nous déplorons l'absence d'un bac de rétention en cas de fuite.

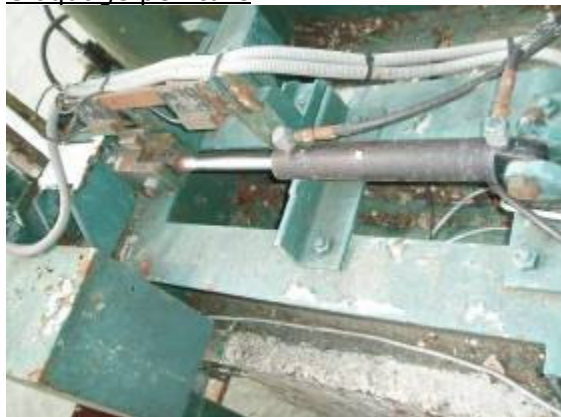
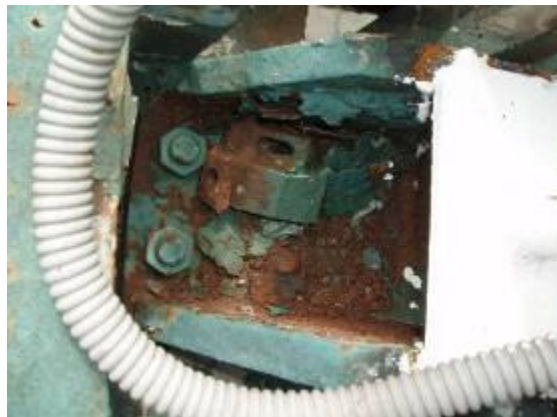
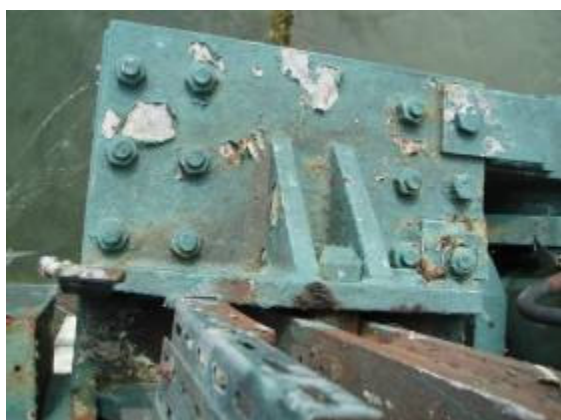
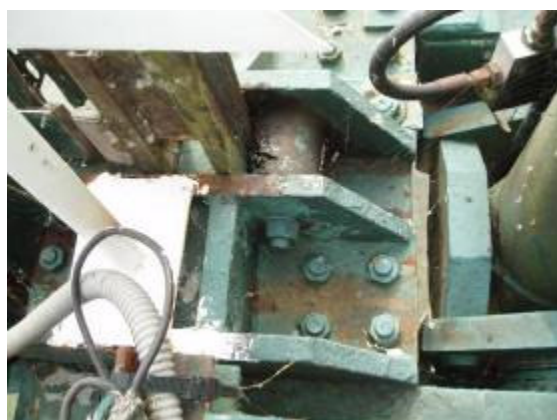
#### Cloquage peinture

- Un cloquage général de la peinture. Ce phénomène fait apparaître les couches de peinture inférieures du système de protection.
- Des ancrages périphériques en bon état
- Une corrosion importante sur 2 ancrages intérieurs.

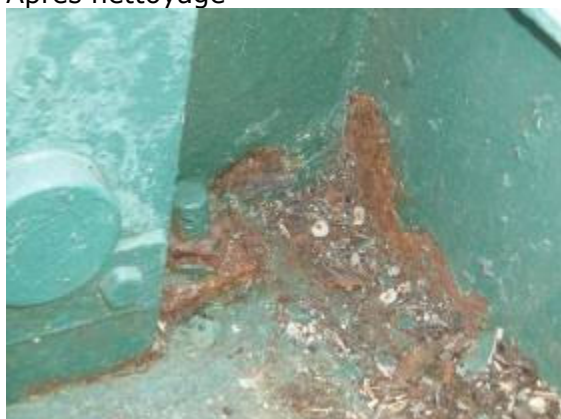
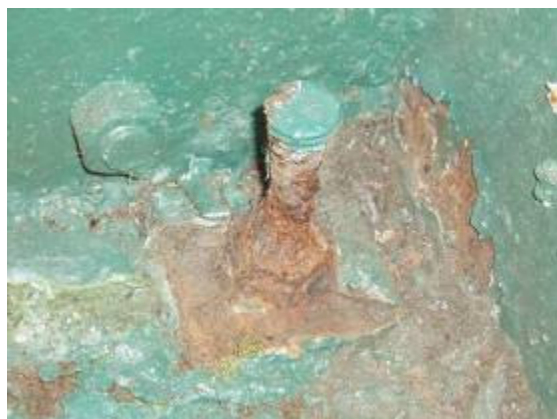
Après nettoyage

Après nettoyage, nous constatons que les ancrages sont très corrodés.

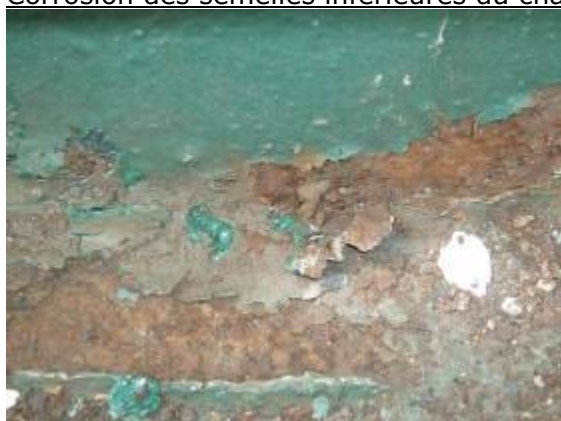
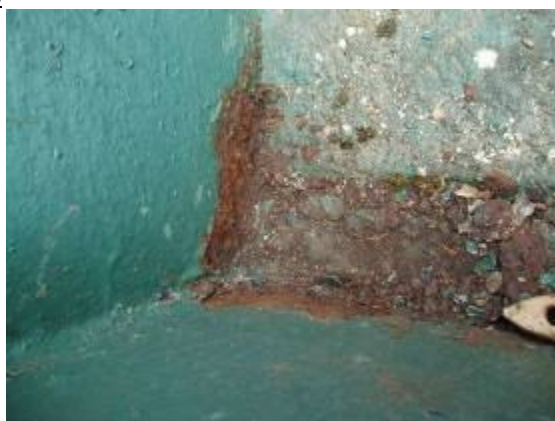
- Une corrosion sur les semelles inférieures des 2 profilés bas traversant. Le châssis pertes locales maxi mesurées est de 2 mm.
- Nous faisons état d'une fissure sur le génie civil adjacent au châssis (côté rivière à l'aval). Nous ne pouvons pas constater si l'ancrage à proximité est endommagé ou corrodé dans le génie civil

Corrosion des semelles inférieures du châssis

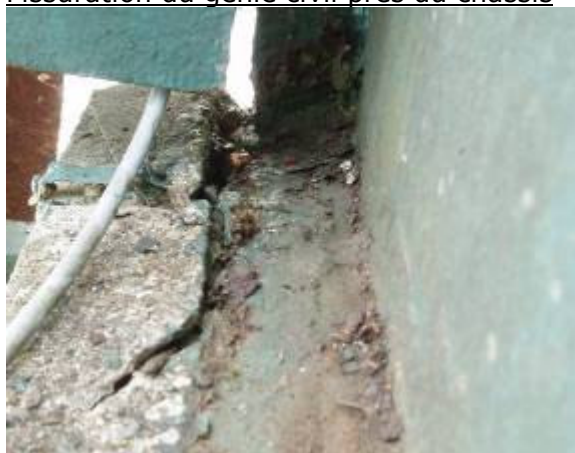
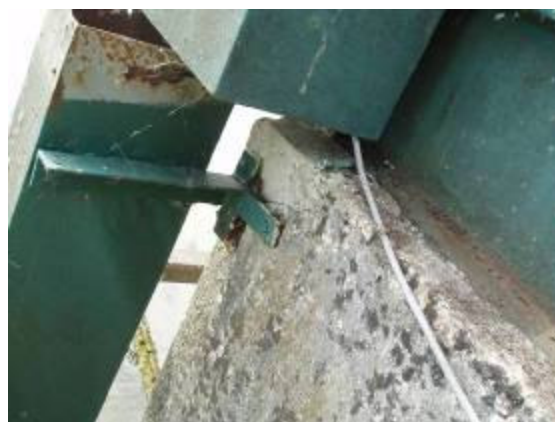
#### Fissuration du génie civil près du châssis

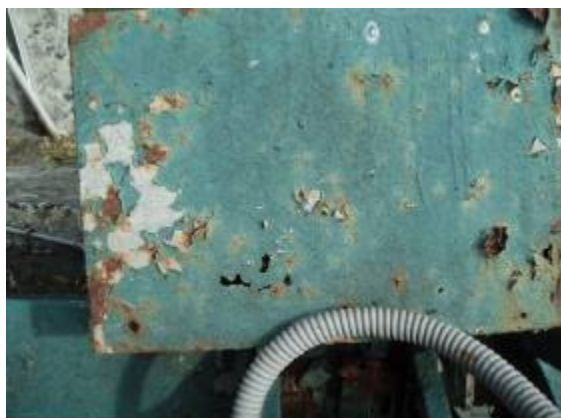
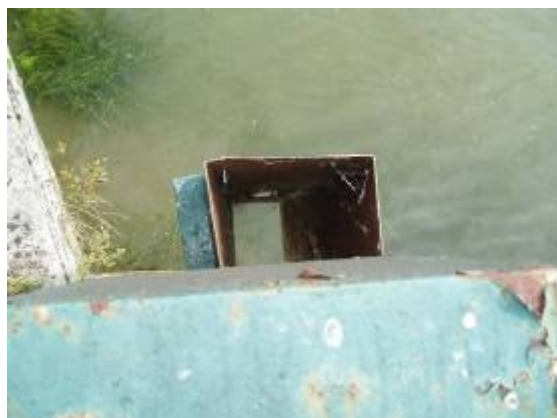
La peinture de la cartérisation du codeur et de son mécanisme est cloquée, et localement nous avons constaté une corrosion perforante. Nous n'avons pas contrôlé les ancrages des carters pour des raisons d'accessibilité.

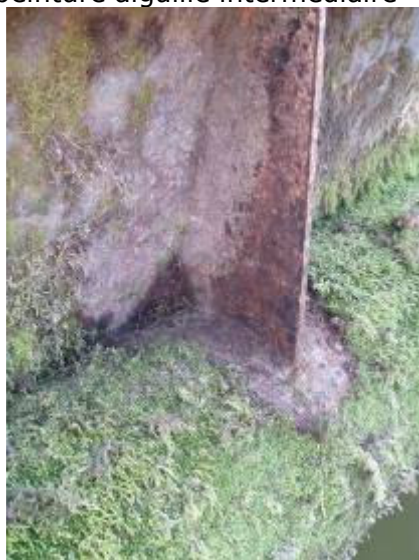
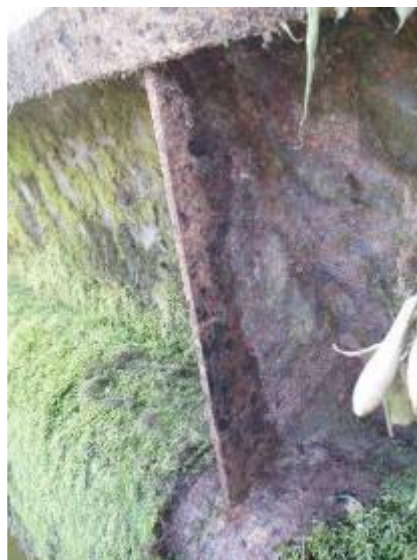
Soudure et peinture aiguille intermédiaire

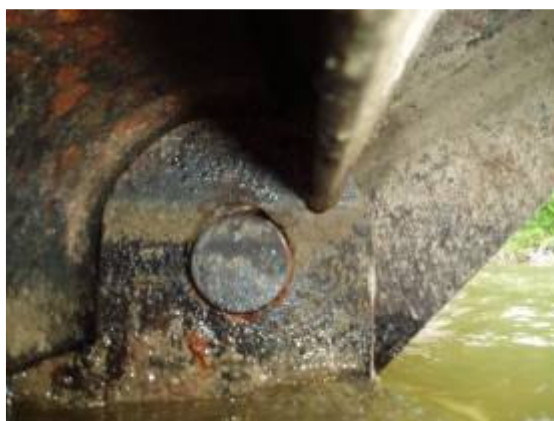
Corrosion locale de la jupe

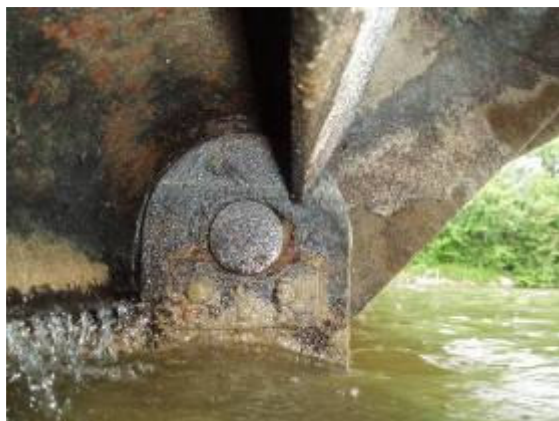
Palier n°2

- Une peinture correcte sur la partie hors d'eau lors de notre visite
- Une usure importante des portées de l'axe sur le palier allant jusqu'à 5 mm
- La présence de tous les axes de palier
- La présence de toutes les plaquettes d'arrêt et de leurs boulons
- La « non rotation » des axes de palier
- Décalage de l'aiguille du deuxième palier rive droite

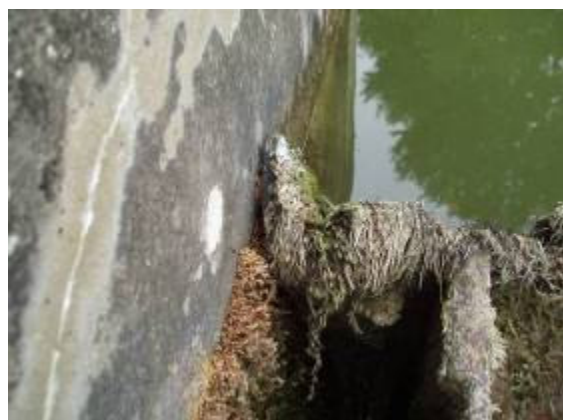
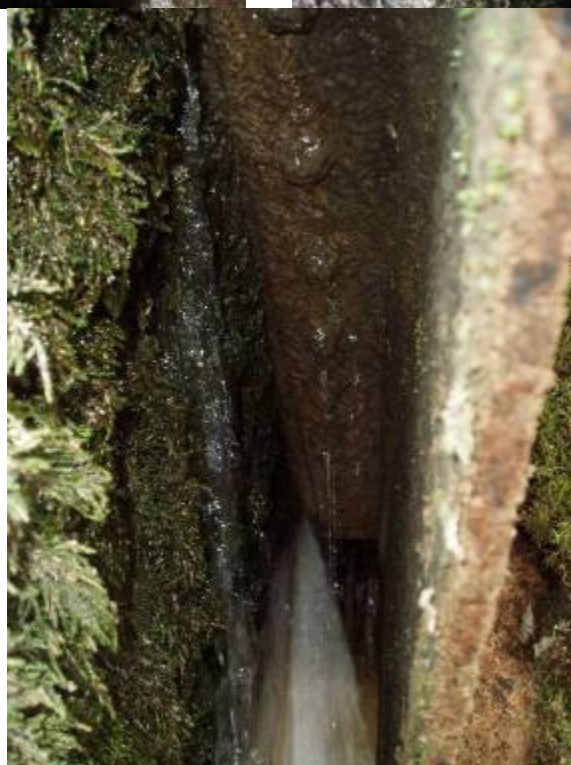
Joint en rive droite

- Une fuite en bas de l'étanchéité verticale
- La présence de la boulonnerie à l'aval
