## 5.5. Constat sur le clapet rive droite

### 5.5.3. Structure du clapet

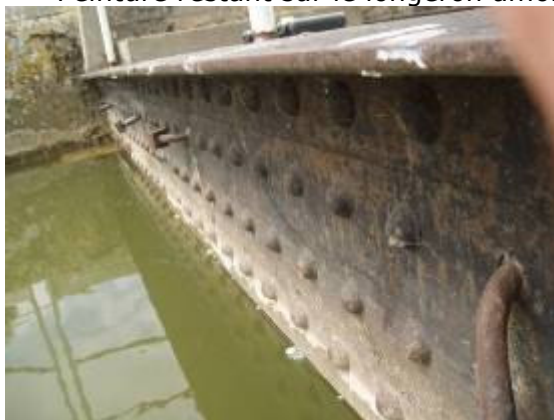
Longeron amont  
Peinture restant sur le longeron amont

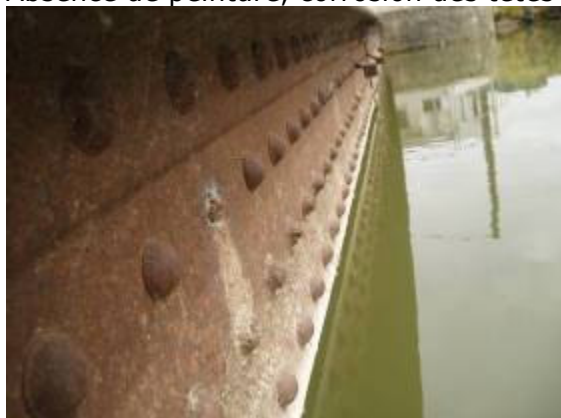
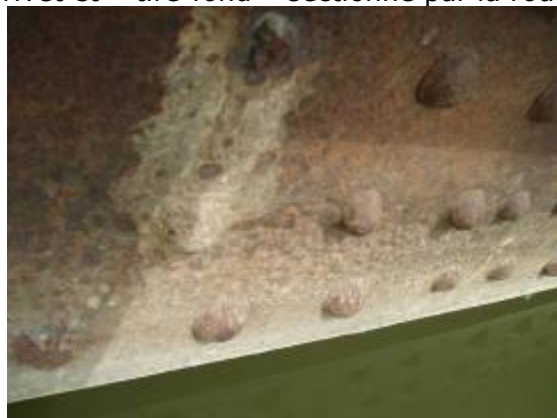
Absence de peinture, corrosion des têtes de rivet et « tire-fond » sectionné par la rouille

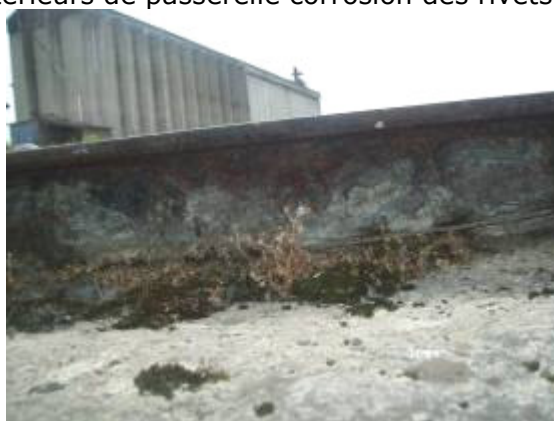
Intérieurs de passerelle corrosion des rivets

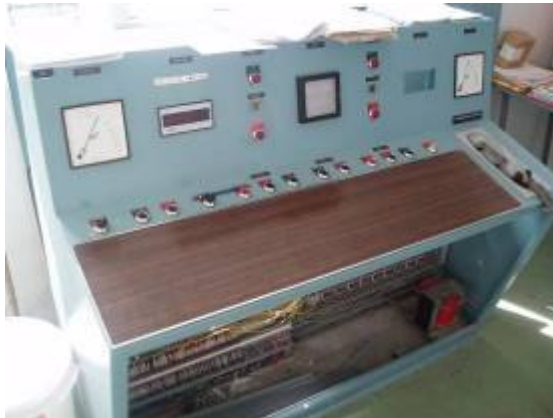
Le pupitre est de conception ancienne (1978). Nous avons inspecté visuellement l'intérieur du pupitre sans constater de défaut. L'exploitant n'a pas signalé de défaut lors de son utilisation.

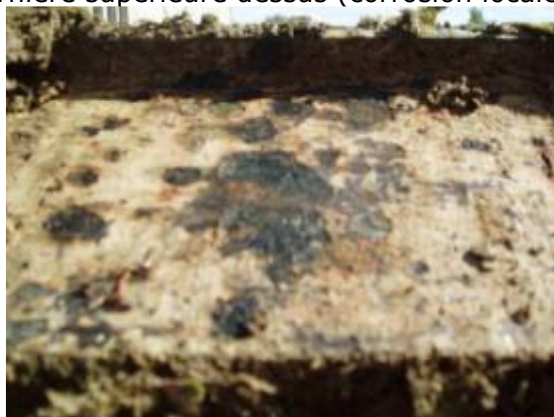
Cornière supérieure dessus (corrosion locale)

Une remise en peinture totale s'impose.

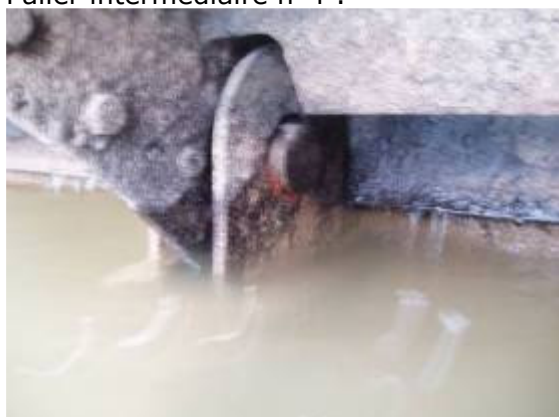
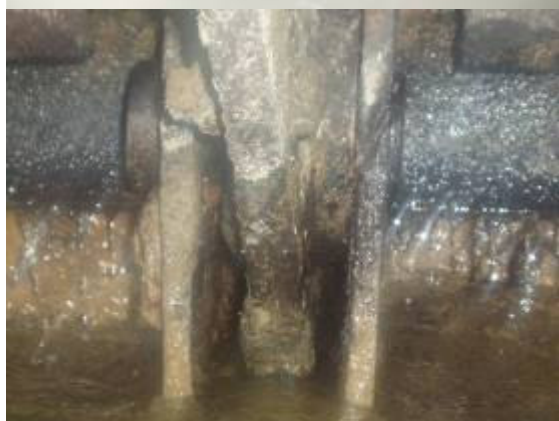
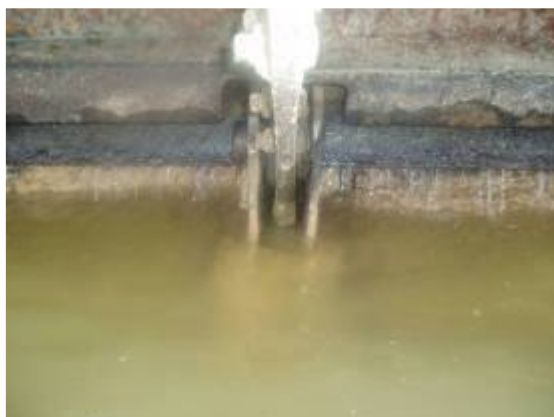
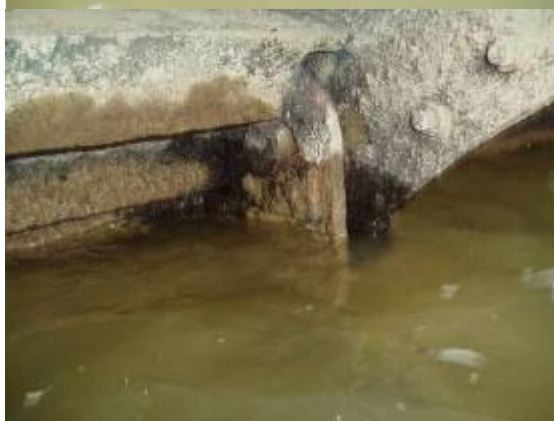
Palier intermédiaire n°4 :

- Une peinture correcte sur la partie hors d'eau lors de notre visite
- Une usure ou corrosion importante des portées de l'axe sur le palier intermédiaire allant jusqu'à 3 mm
- Pivot d'aiguille de commande en bon état
- La présence de tous les axes de palier
- La présence de toutes les plaquettes d'arrêt et de leurs boulons

- Une fuite locale au niveau du quatrième palier en partant de la rive droite. (rappel : le palier présente un jeu important au niveau de l'axe)

Les travaux devront régler ce problème sur toutes les articulations

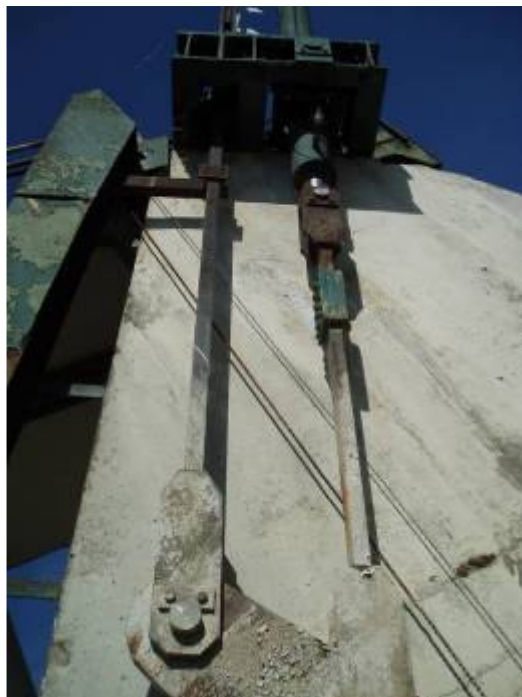
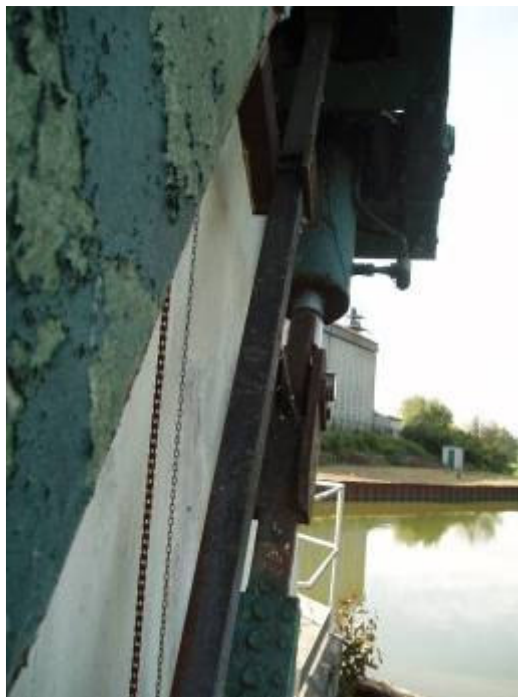
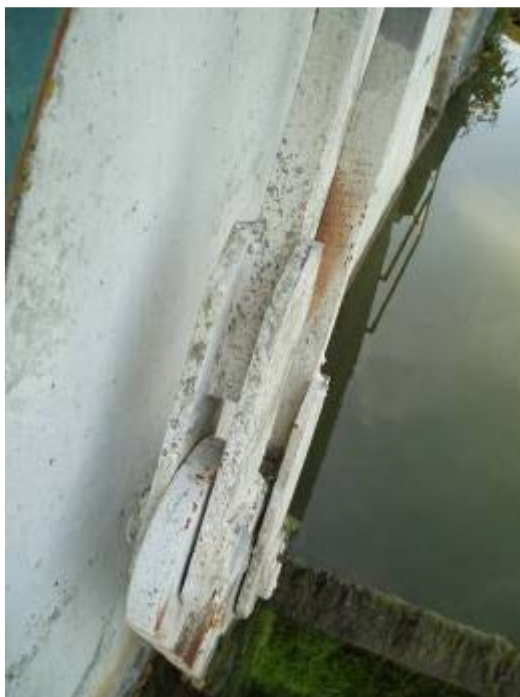
La liaison est réalisée par une brimbale équipée à chaque extrémité de chape. Celle-ci est réalisée en deux éléments boulonnés entre eux. Les chapes ne présentent pas de jeu anormal et aucune corrosion n'est présente. La protection anticorrosion est toujours efficace.

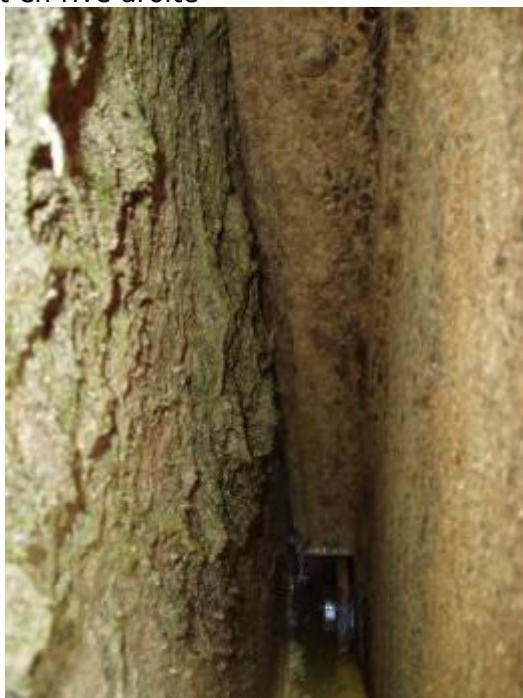
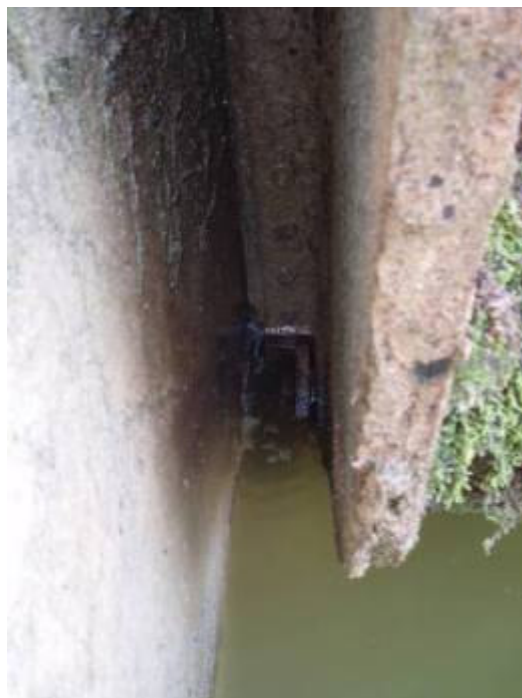
Joint en rive droite

- Une fuite en bas de l'étanchéité verticale.
- La présence de la boulonnerie à l'aval

Nous supposons que la fuite constatée est liée à l'usure des pivots évoquée précédemment

- ◆ Remplacement des joints
- ◆ Entretien des vérins
- ◆ Amélioration des dispositifs de capteur

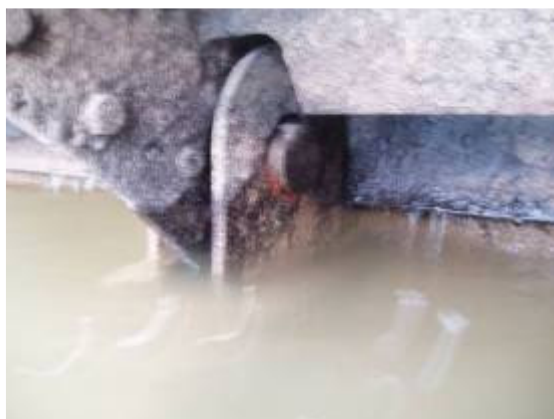
Nous supposons que la fuite est liée à l'usure du pivot évoquée précédemment

Les fuites de seuil sont probablement dues au recul du clapet par usure des paliers

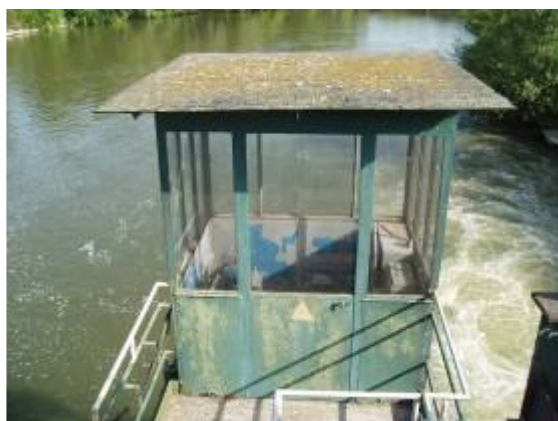
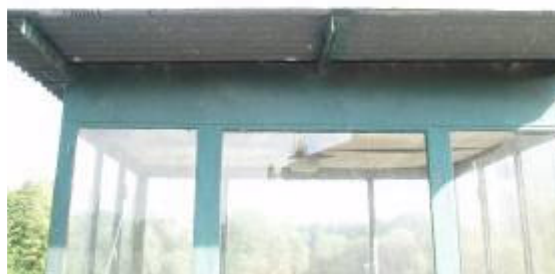
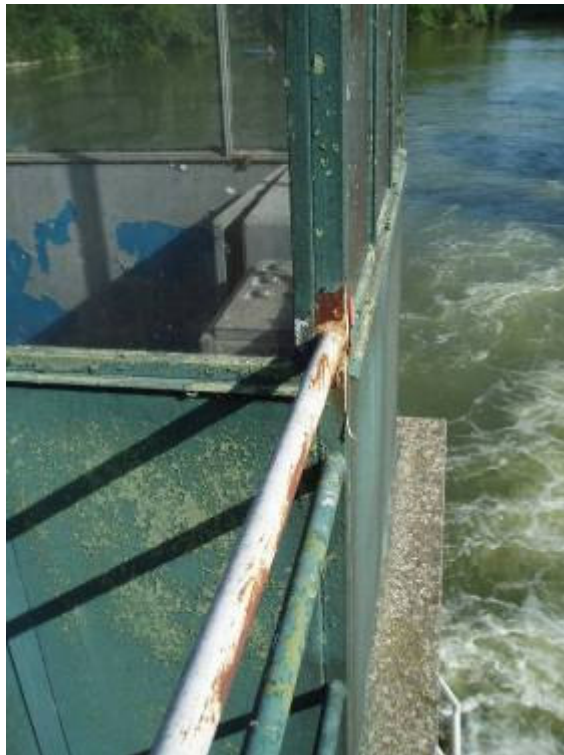
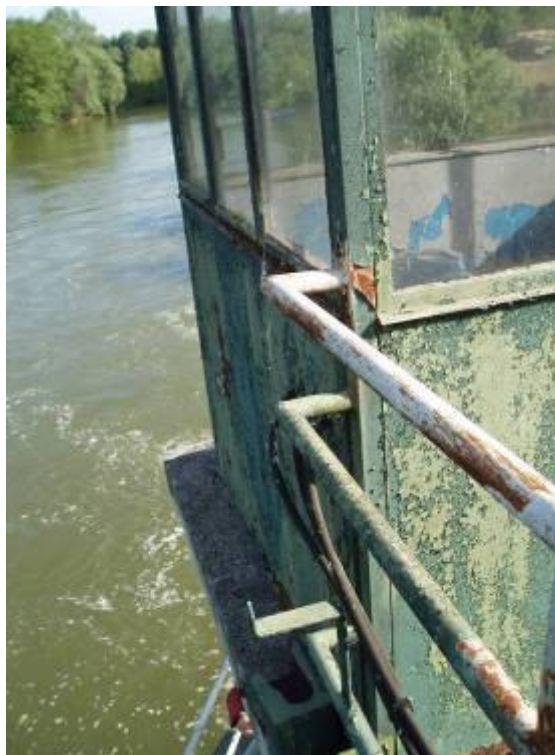
- Une peinture cloquante, à 50 %, laissant apparaître différentes couches.
- Un enrouillement du bas de la structure
- Une rouille perforante locale en bas des tôles (côté amont)
- Aucune fuite d'eau pluviale par le toit et le vitrage

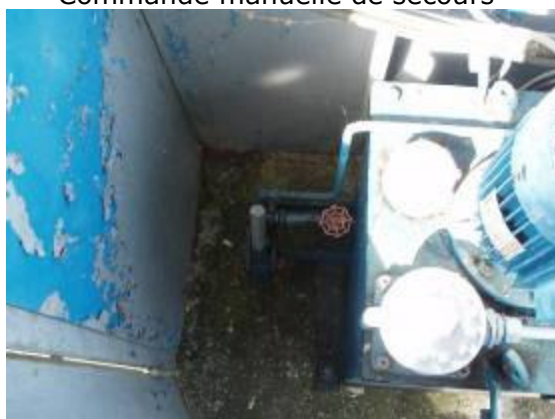
Commande manuelle de secours

- Aucune fuite hydraulique sur l'ensemble du circuit
- Une peinture cloquée à 50 %
- Une pompe de secours en bon état
- Absence de bac de rétention en cas de fuite
- Un fonctionnement correct

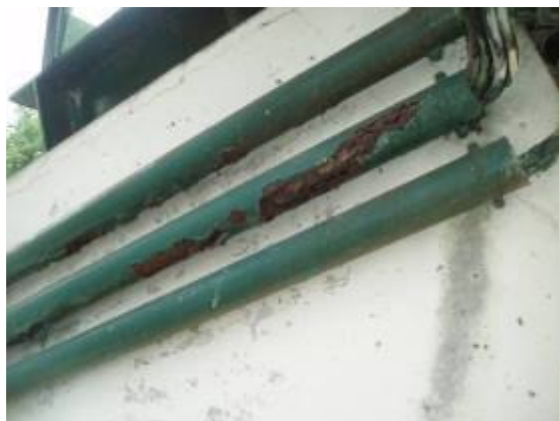
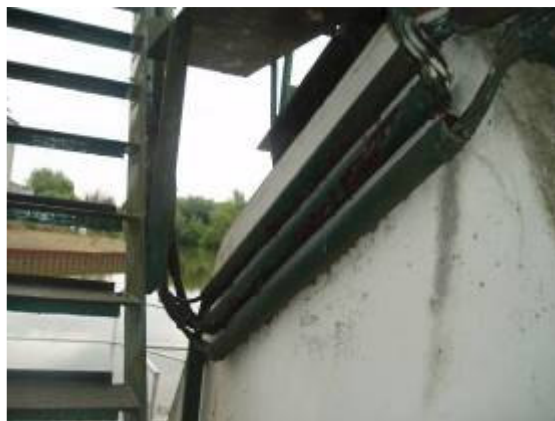
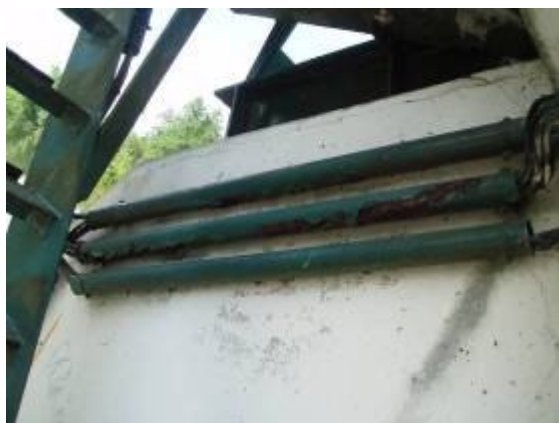
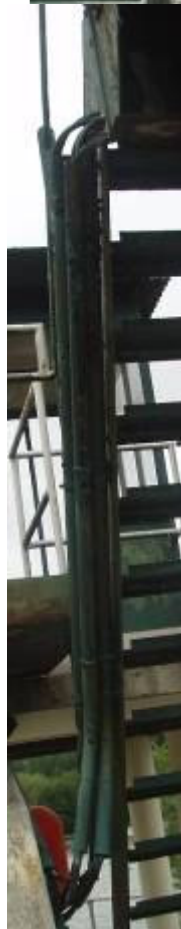
Les conducteurs électriques cheminent sur la pile dans des tubes acier fixés au génie civil et sur l'escalier du portique. Nous constatons que ces tubes sont fortement corrodés. Ils se décomposent en rouille.

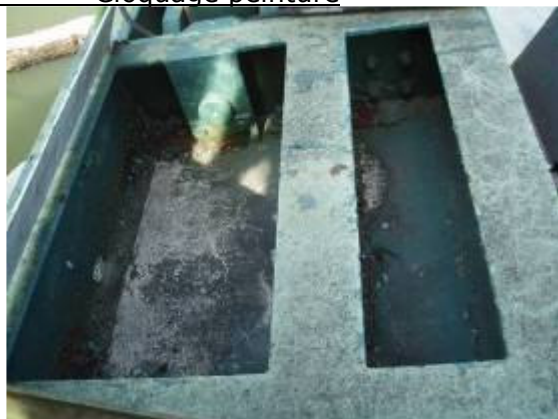
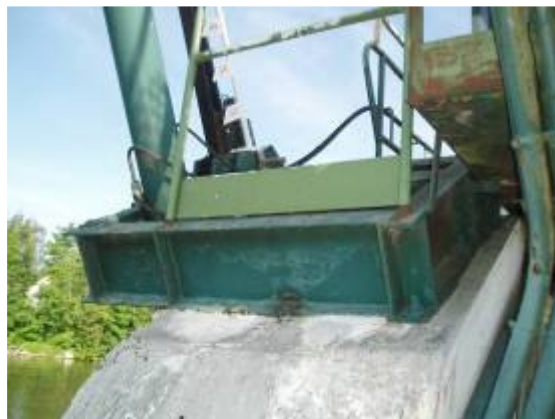
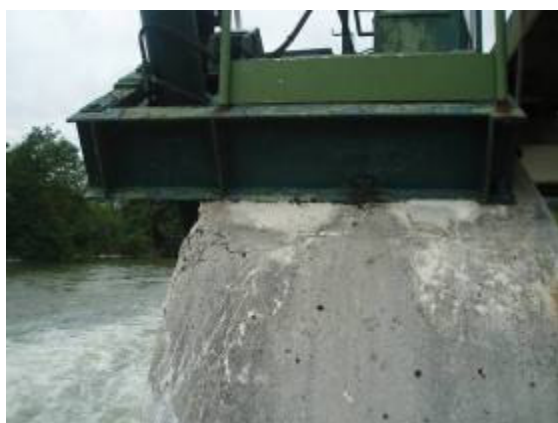
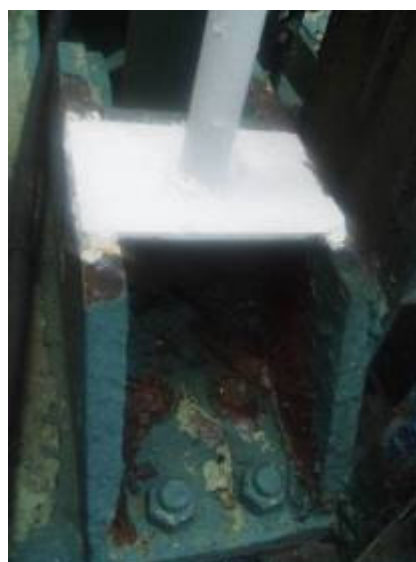
- Un cloquage général de la peinture. Ce phénomène fait apparaître les couches de peinture inférieures du système de protection.
- Des ancrages périphériques en bon état
- Une corrosion importante sur 2 ancrages.
- Une corrosion sur les semelles inférieures des 2 profilés bas traversant le châssis. Pertes locales maxi mesurées est de 2 mm.
- Des découpes par chalumeau

Cloquage peinture

Nous proposons donc un remplacement, un démontage et réparation des châssis ainsi que le remplacement des ancrages

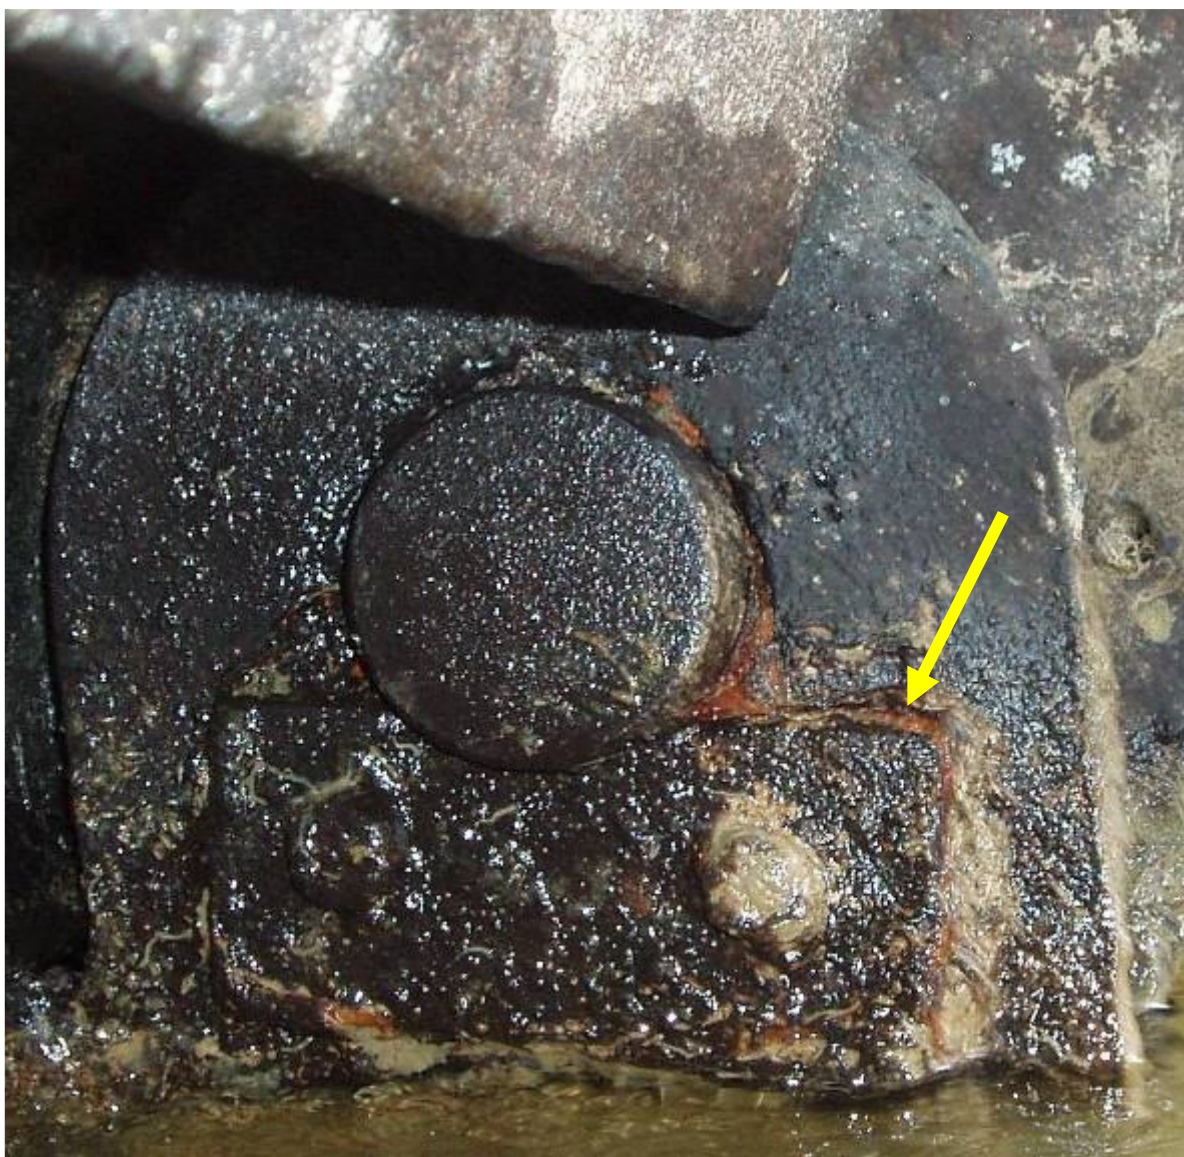
Clapet 1 – Palier 3

La photo ci-dessus montre une plaquette d'arrêt qui s'est déplacée et permet maintenant la rotation de l'axe de quelques dizaines de degrés.

C'est la fonction « arrêt en rotation » de l'axe qui est défaillante. Le risque est le cheminement et la perte de l'axe. Ce point doit faire l'objet d'une réparation.

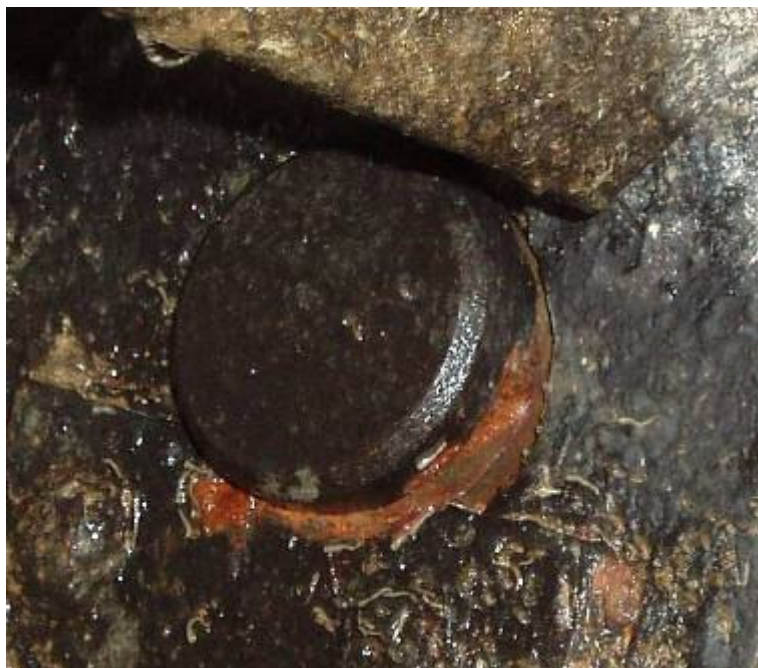
Clapet RG – Palier 6

La photo ci-contre montre l'allongement de la rainure de l'arbre par la plaquette. L'axe est libéré en rotation.

Le tourillonnement peut intervenir sur l'aiguille du clapet tel que prévu ou dans les chapes fixes. Qu'est-ce qui a pu obliger l'axe à tourillonner dans les chapes fixes ?  
Un grippage au niveau des aiguilles.

Nous n'avons pas les plans de l'ouvrage. Il nous est donc impossible de connaître avec précision la conception (bague ou non, tolérances) Quoiqu'il en soit, la jonction entre axe et aiguille est au minimum grippée voire détruite.
