Service  
Navigation  
de la Seine

## Barrage de Villeneuve Saint Germain Rapport de diagnostic génie civil

### ANNEXE 1 : Album photographique

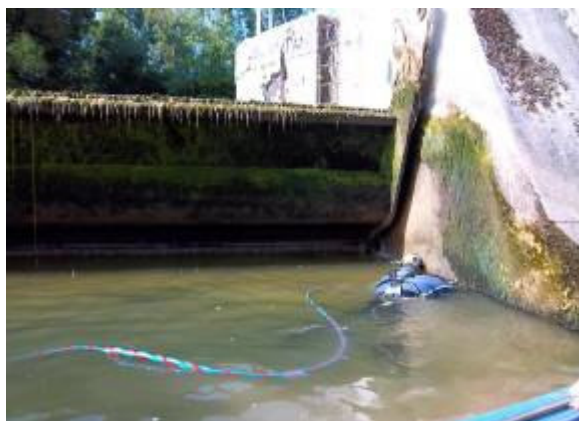
2.2 – Inspection joue d'étanchéité

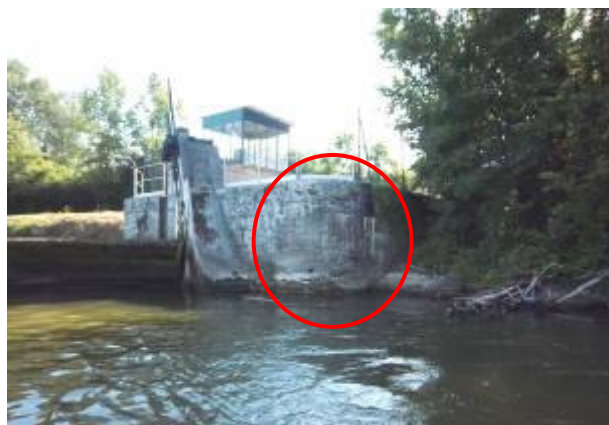
2.3 - Arrondi aval renforcé au béton

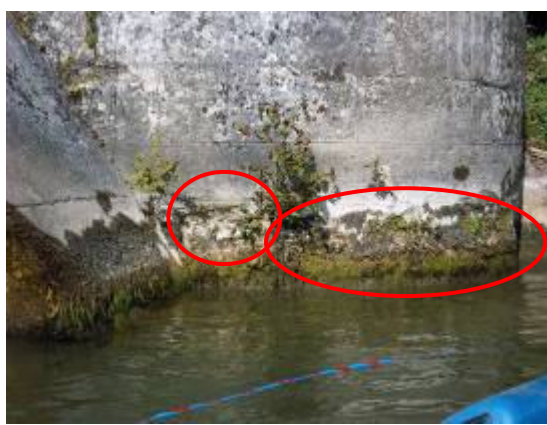
2.6 – Pierre érodée + érosion au niveau ligne d'eau

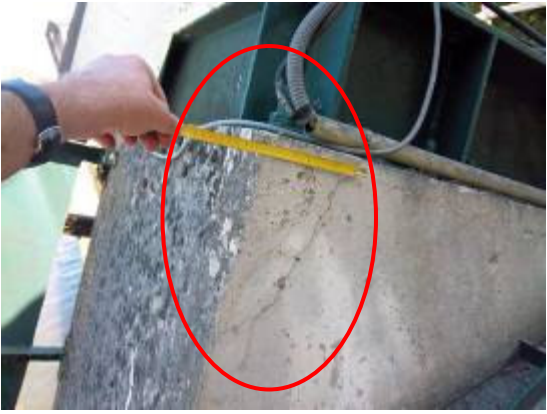
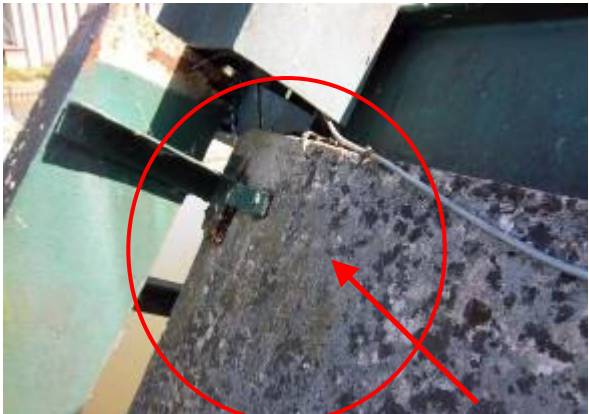
<p><b>2.7 – Fissure côté berge s/ massif vérin</b></p>	<p><b>2.8 – Fissure côté riv. s/ massif vérin</b></p>

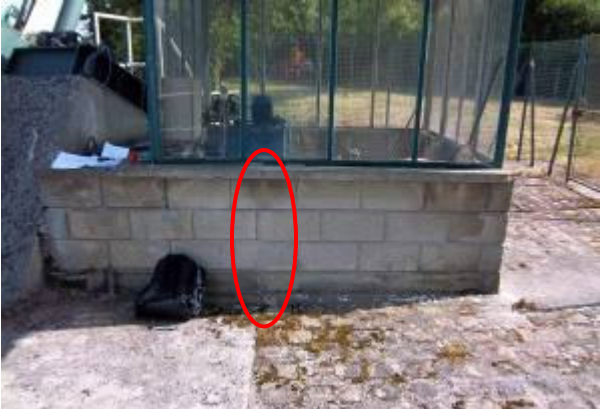
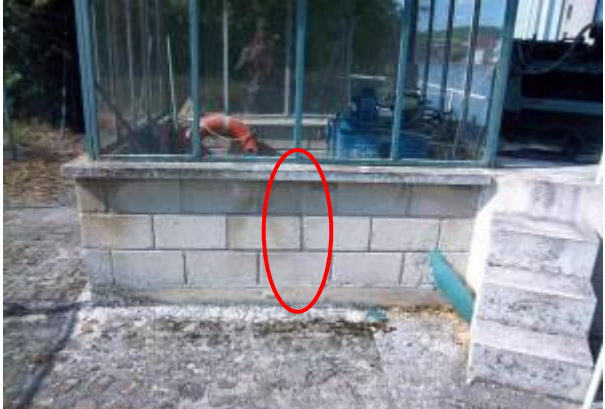
<p><b>2.9 – Fissure sur agglos cabine - AV</b></p>	<p><b>2.10 – Fissure sur agglos cabine - AM</b></p>

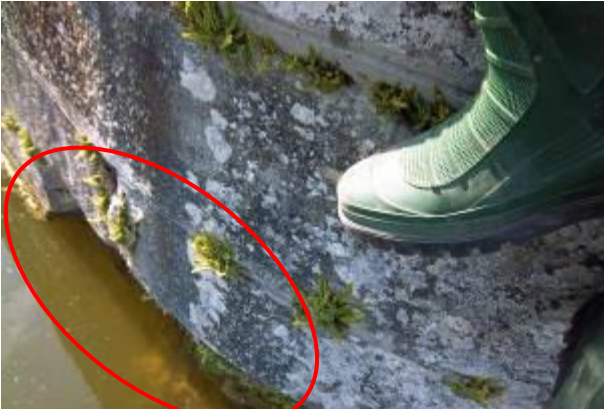
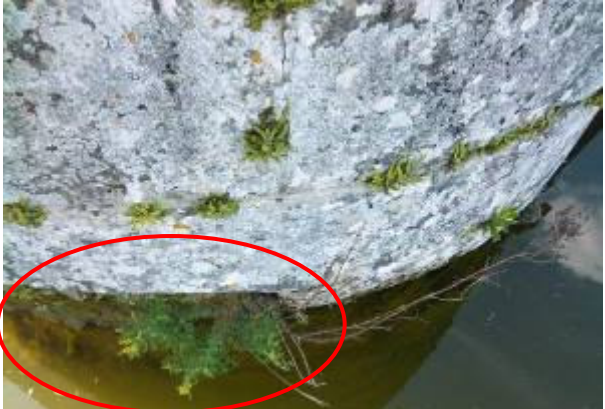
<p><b>2.11 – Pierre manquante arrondi AM</b></p>	<p><b>2.12 – Pierre manquante arrondi AM</b></p>

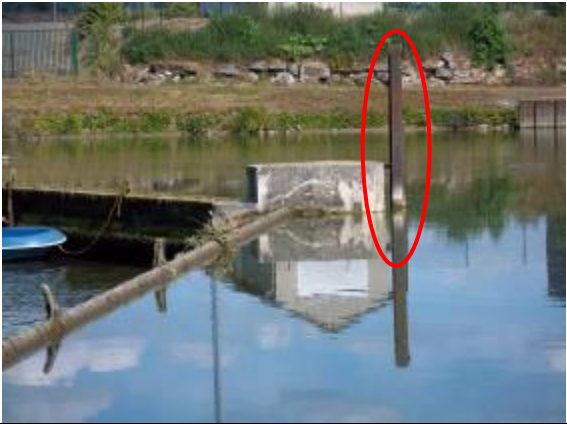
<p><b>3.1 – Poteau métallique désaffecté</b></p>	<p><b>3.2 – Vue aval</b></p>

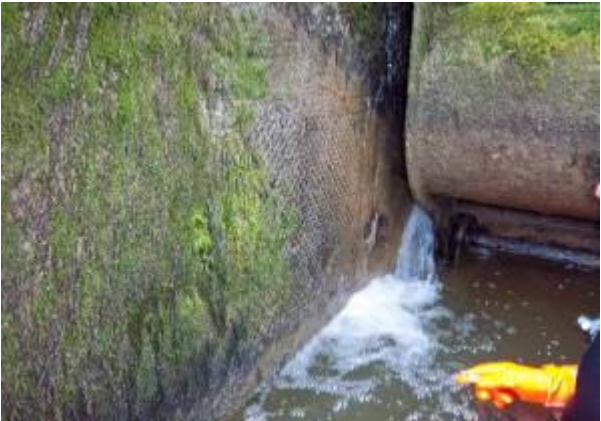
<p><b>3.5 – Fuite côté clapet RG</b></p>

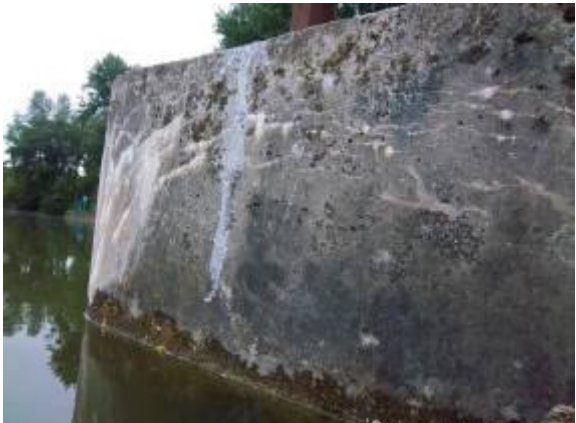
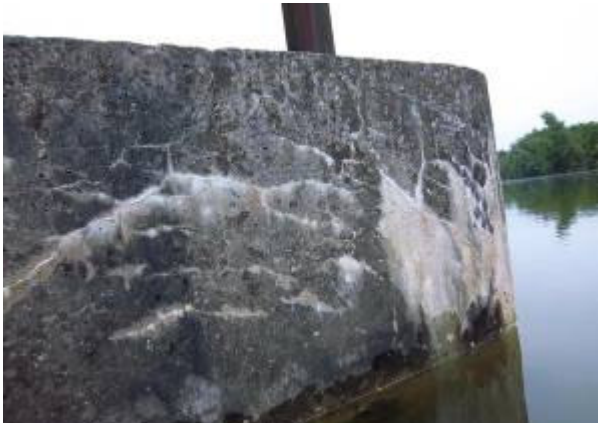
<p><b>3.6 – Parement émergé RD</b></p>	<p><b>3.7 – Parement RG : fissures avec calcite</b></p>

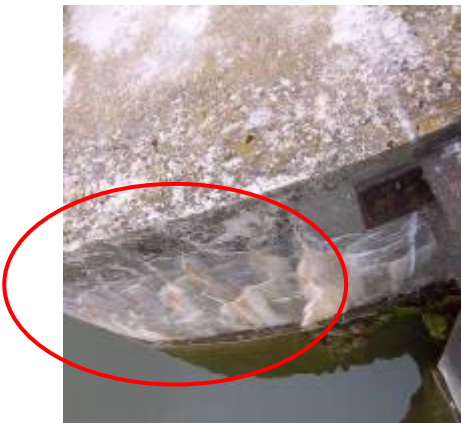
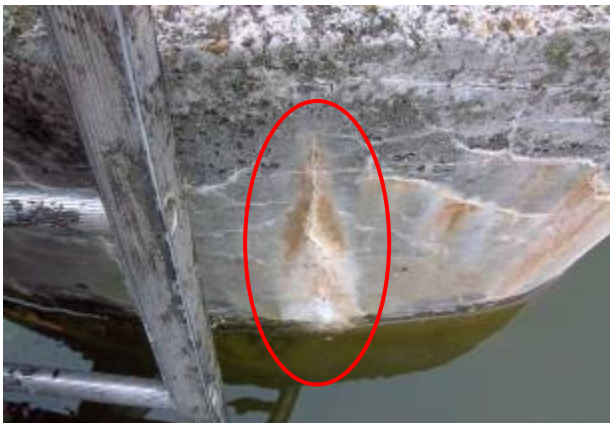
<p><b>3.8 –AM : nombreuses coulées de calcite</b></p>	<p><b>3.9 – AM : Gros dépôt de calcite</b></p>

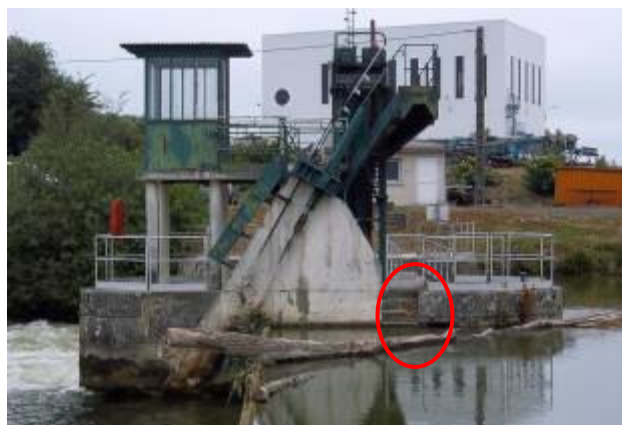
4.3 – Marches cassées

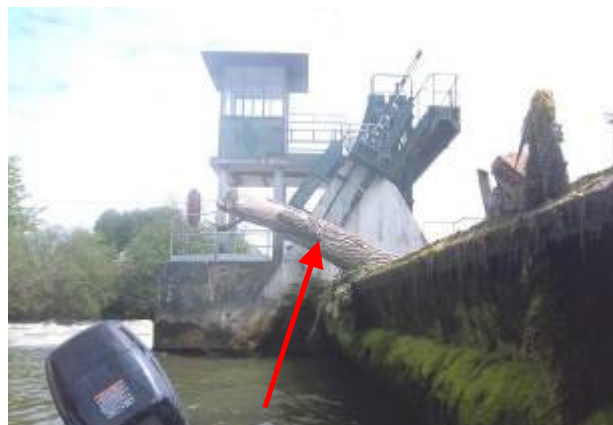
4.4 - Embâcle

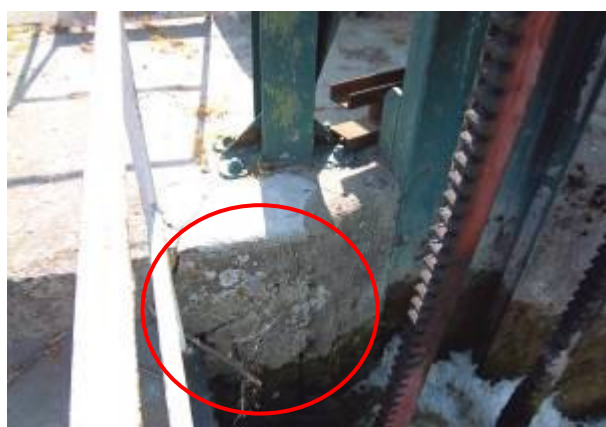
4.5 – Scellement éclaté

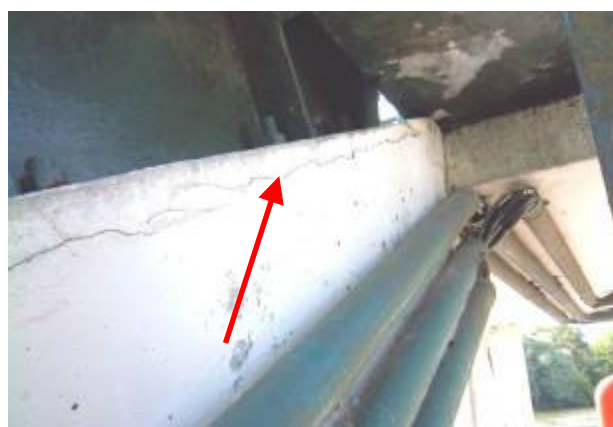
4.6 – Fissure sur massif de vérin côté pertuis

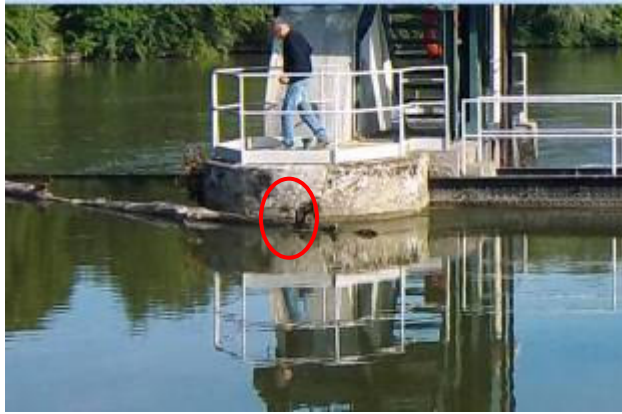
**4.13 – Joint vertical disparu**

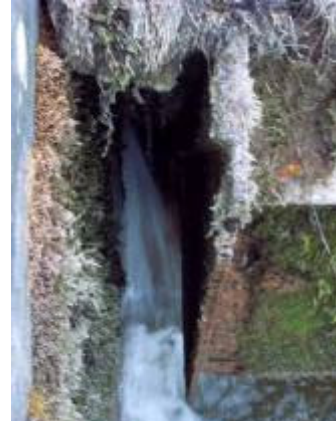
**4.14 - Fuite clapet RD – Parement endommagé**

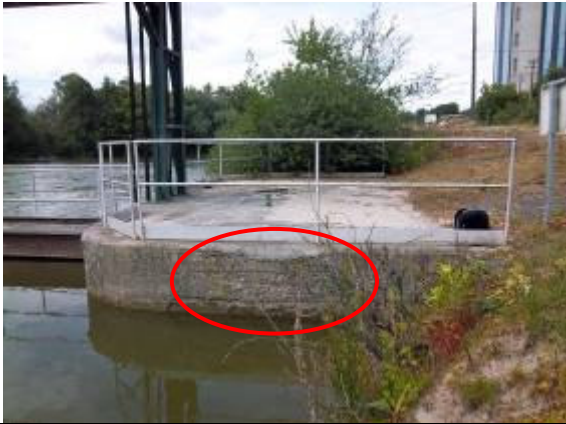
<p>5.1 – Vue depuis la pile du pertuis</p>	<p>5.2 – Vue AM – Ragréage béton enlevé</p>

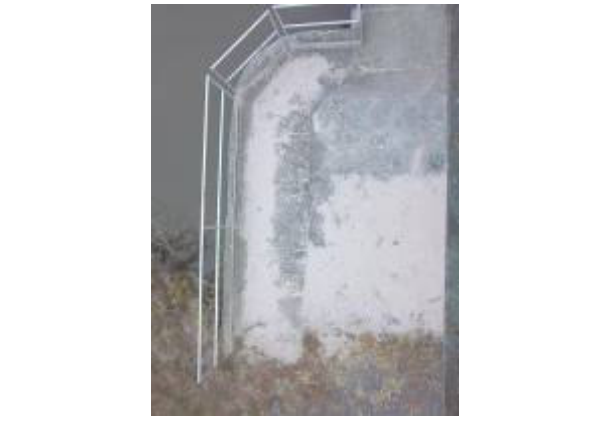
<p>5.5 – Vue partie amont depuis passerelle</p>	<p>5.5 – Pierre érodée en AV de la vanne</p>
