DOSSIER DE DIAGNOSTIC TECHNIQUE

Bâtiment La Rotonde
 40 Rue Marius Berliet
 69008 LYON

DIAGNOSTIC PLOMB AVANT TRAVAUX

Pré-rapport de mission de repérage des matériaux et produits contenant de l'amiante avant travaux

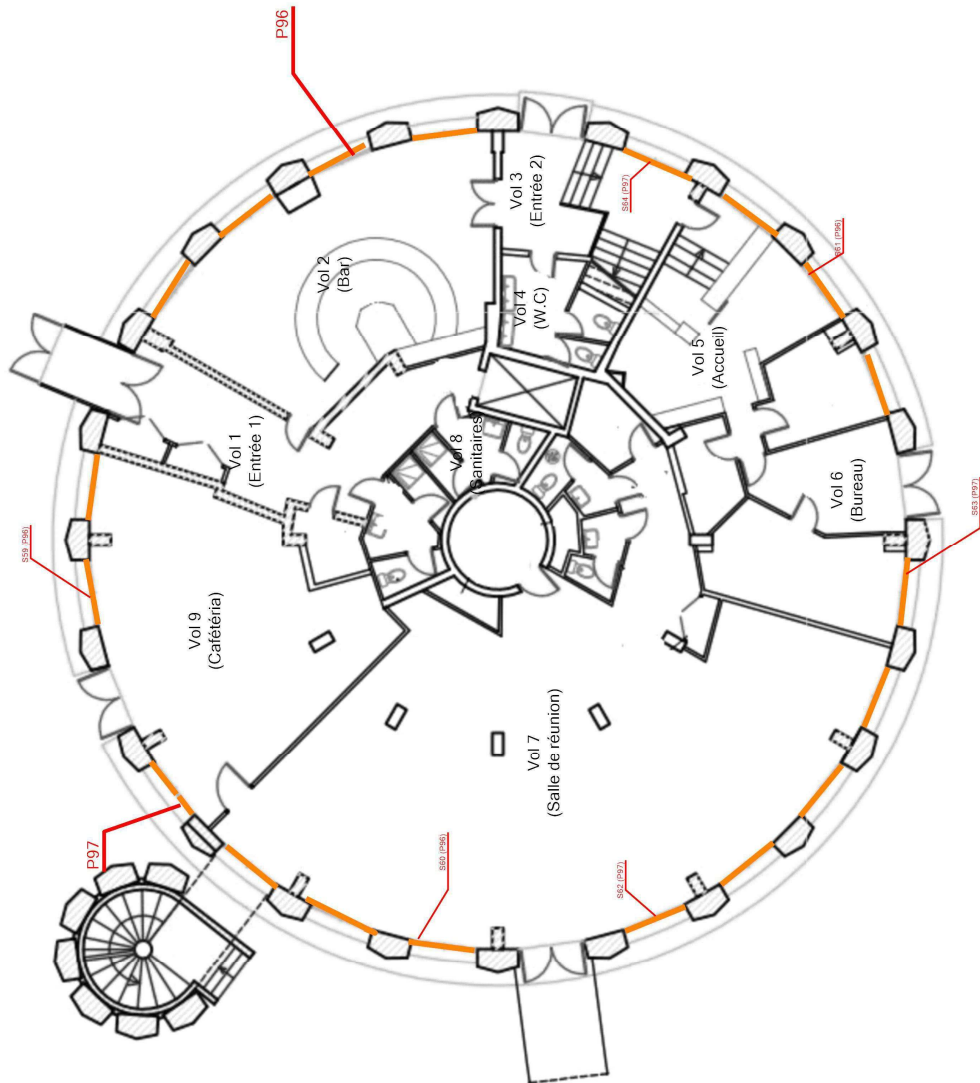
Légende		Technicien intervenant	
<div></div>	P96 : Mastic vitrier		POUSIN Etienne
<div></div>	P97 : Mastic vitrier

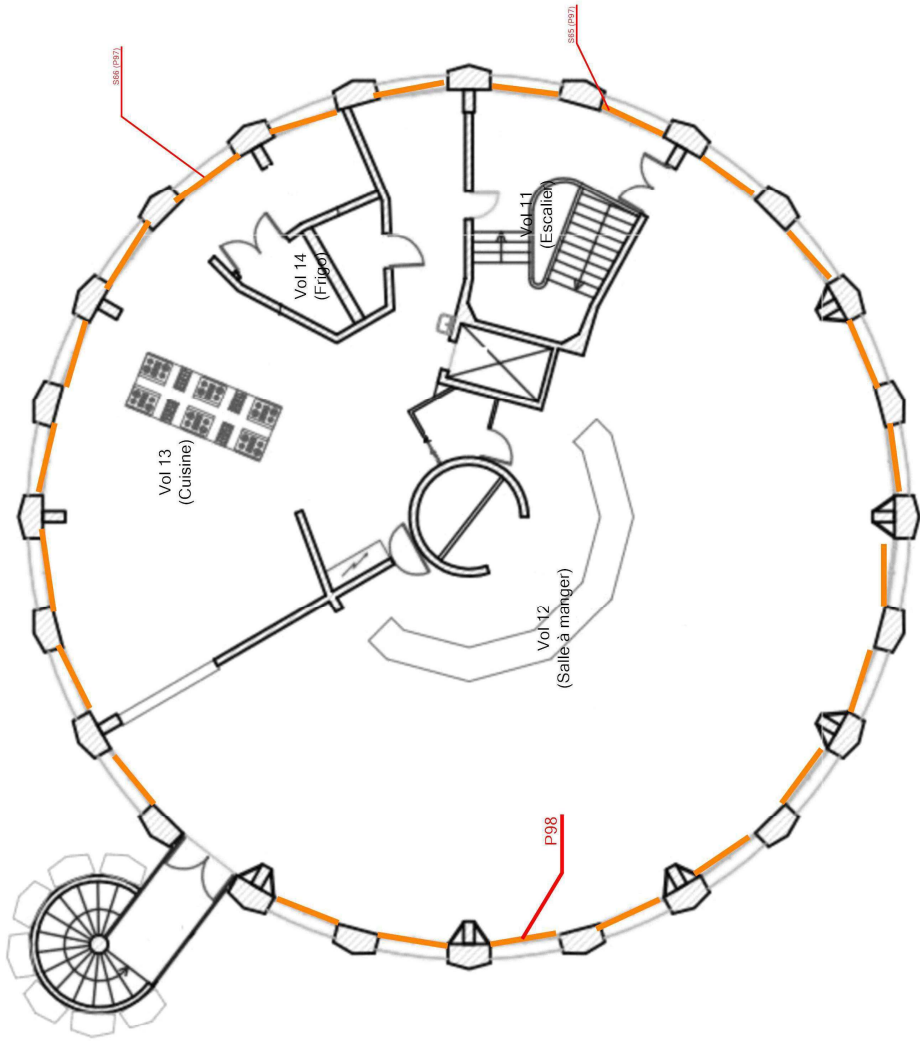
P98 : Mastic vitrier

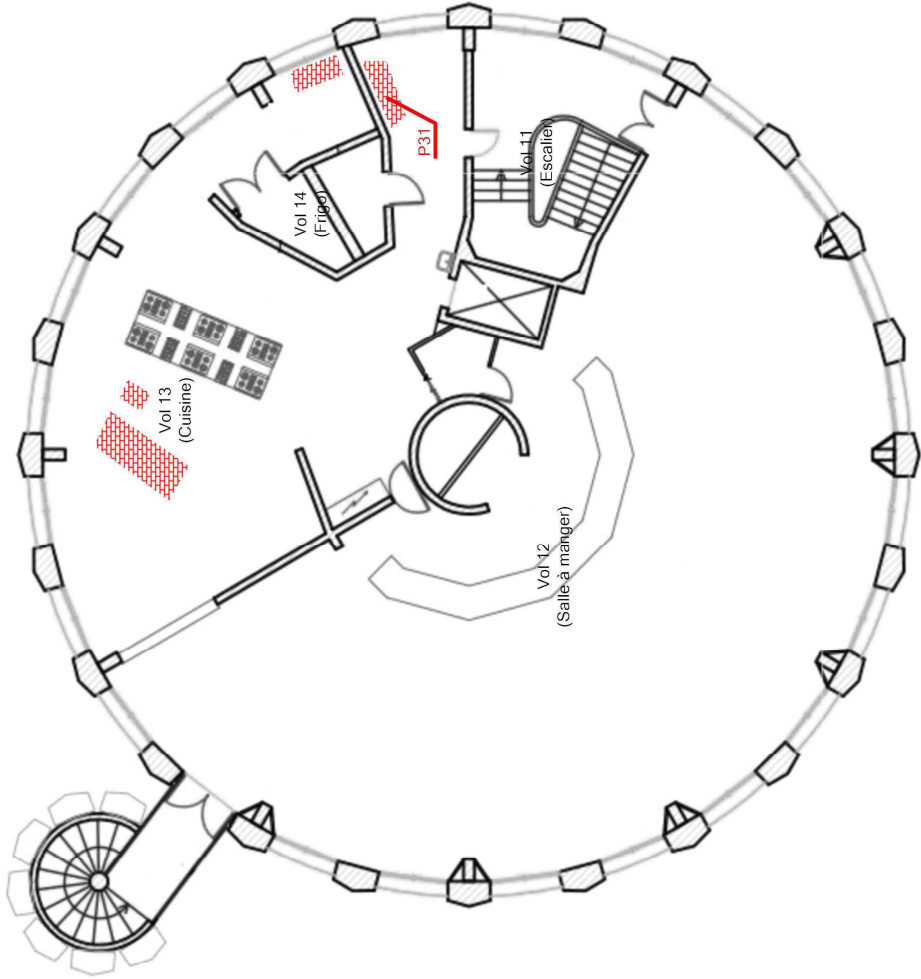
P31 : Peinture
bitumineuse

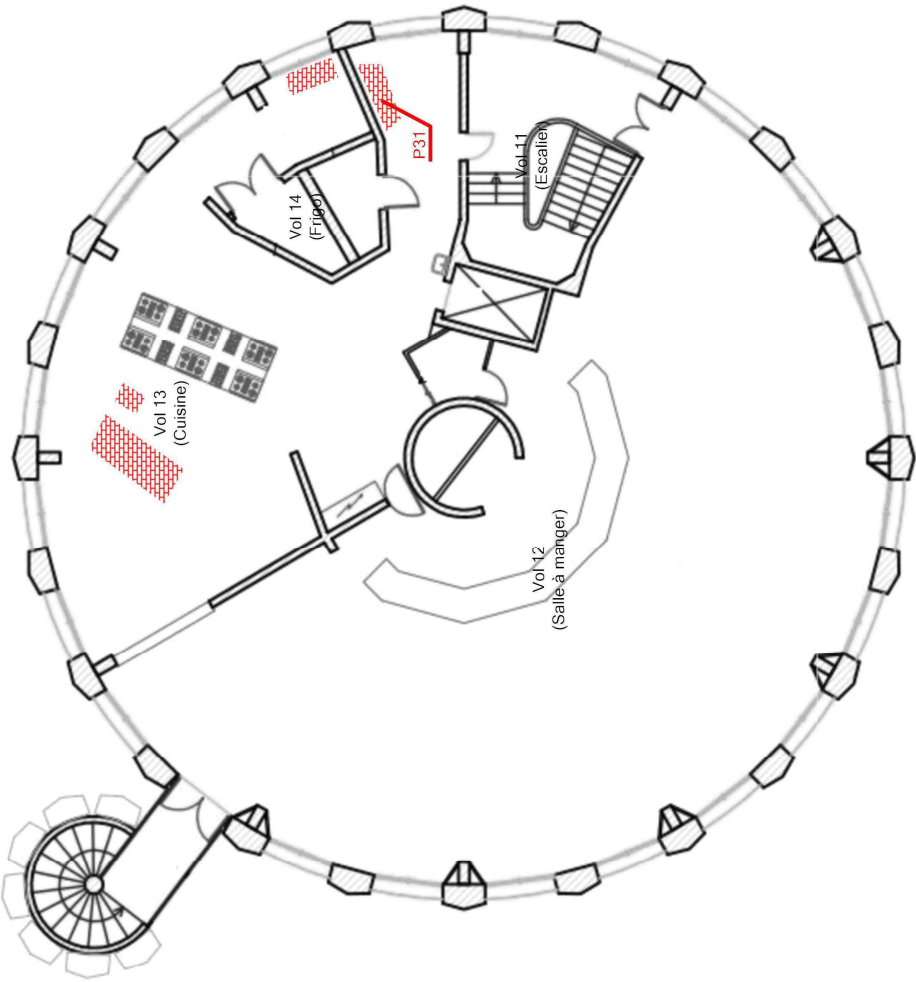
P31 : Peinture
bitumineuse

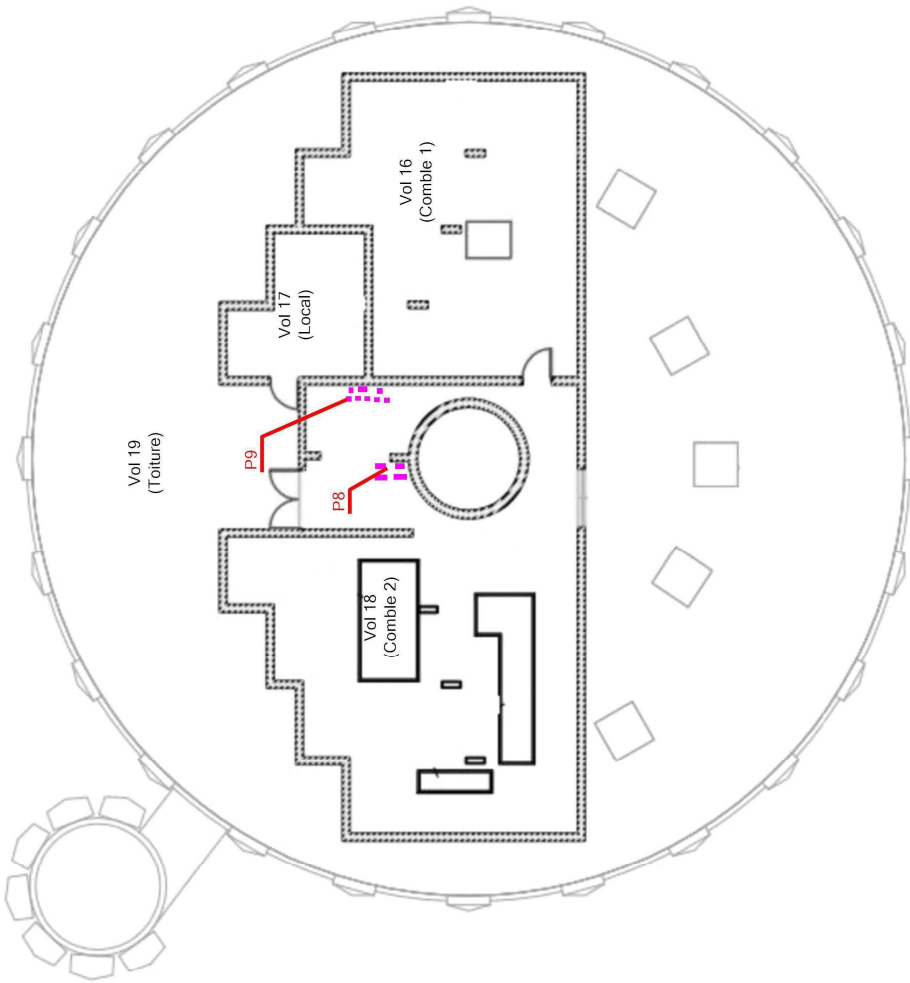
P8 : Joint de bride
